블록식보강토옹벽 사고에 대한 문제제기

- 사고일시 : 2011년 7월 10일(일) 약 15:30
- 사고장소 : 전북 군산시 옥도면 개야리 408번지 외
- 사고결과 : 사망 1명, 가옥붕괴 등

보강토옹벽 붕괴사고에 대한 문제제기

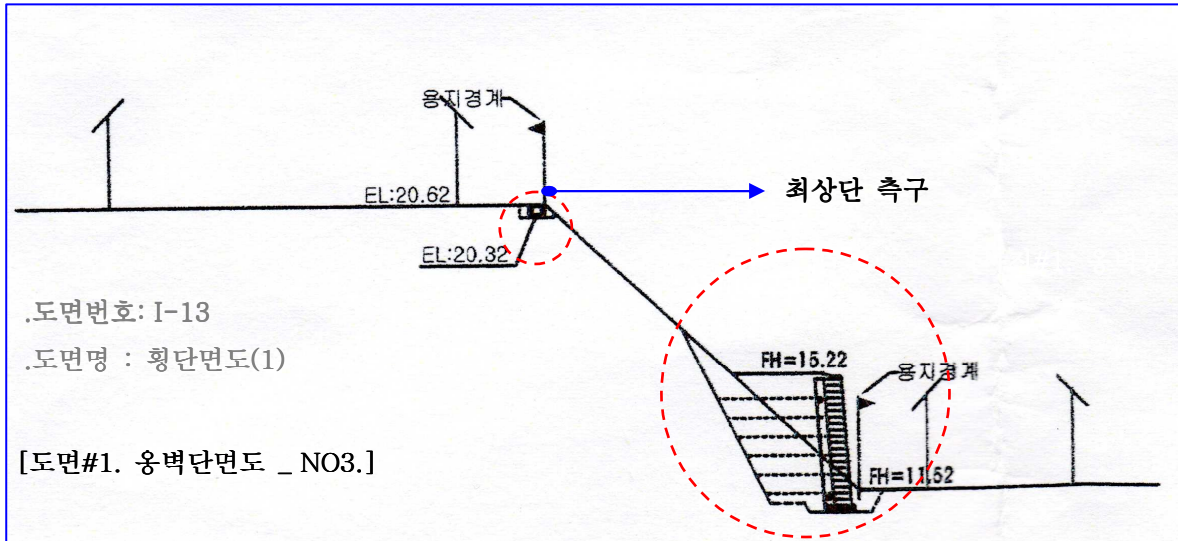
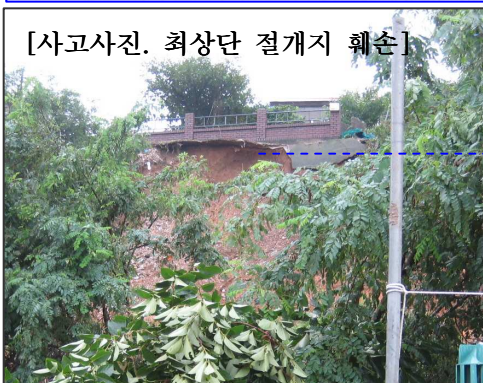
- 기초패드 및 하부 유공관의 시공여부는 복구공사시 반드시 확인할 사항이며, 상부 유공관 또한 사고현장 어디에서도 찾아볼 수 없어 미시공 했음을 짐작케 함.
- 현재 군산시에서 보관하고 있는 도면에는 하부기초는 콘크리트로 추정되며, 정확한 규격은 CAD도면과 복구시 직접 확인 할 것이며, 도면상 표기된 상·하부 유공관의 규격 및 배수성능 발현 여부 / 자재승인여부 등 또한 추후 확인할 예정이며 근거를 요청함.
- 절개지 최상단의 측구가 시공되었는지? 상단의 빗물을 효과적으로 유도하여 하부옹벽 면으로 유입을 방지해야 하는 중요한 기능을 해야함. 현장엔 없었음.

[사고사진. 최상단 절개지 훼손]

→ 최상단 측구가 위치해서 원활한 배수를 했어야 함
(상기 도면에 표기되어 있음)

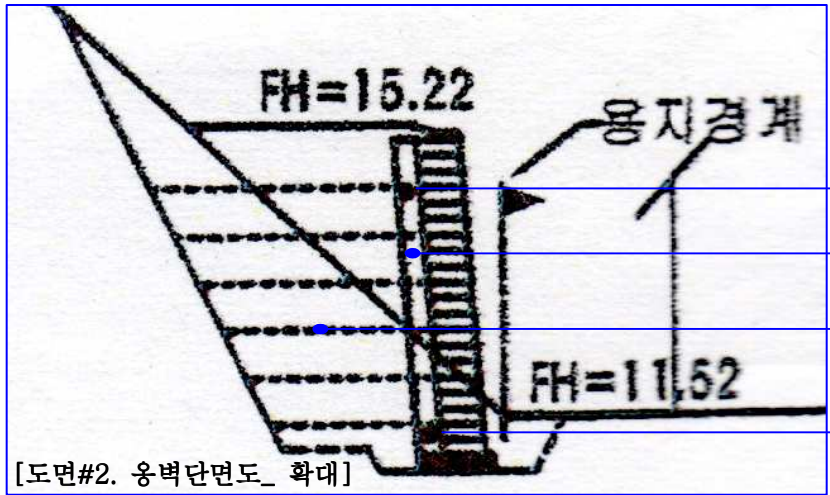
[도면#2. 옹벽단면도_ 확대]

- ▶ 상부유공관
- ▶ 투수층 (쇄석 25mm이내)
- ▶ 지오그리드(보강재)
- ▶ 하부유공관 기초패드

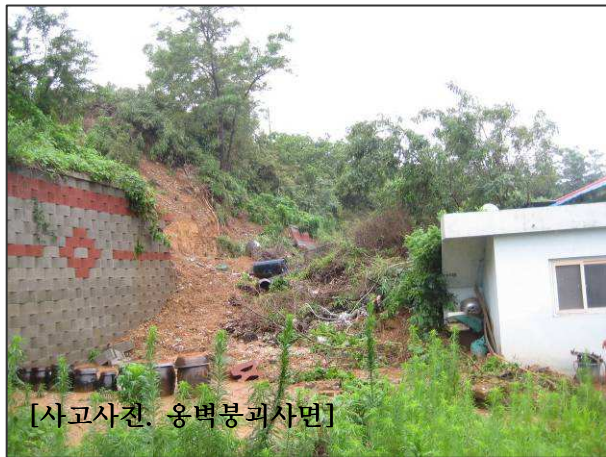
[사고사진, 옹벽붕괴사면]

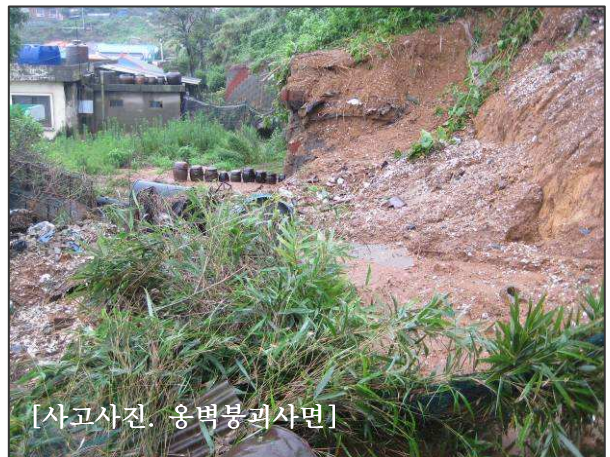
[사고사진, 옹벽붕괴사면]

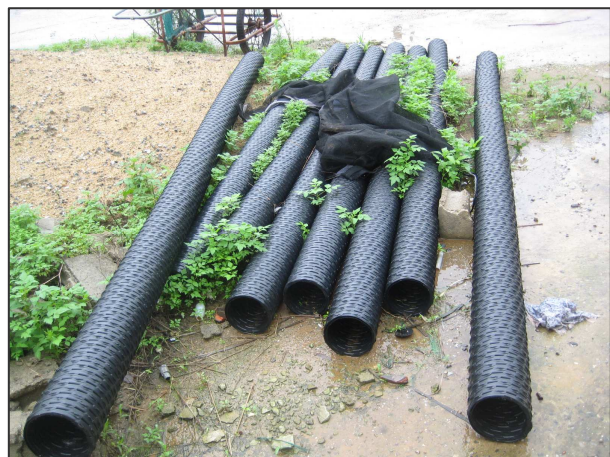
[사고사진, 길가에 방치되어 있는 유공관]

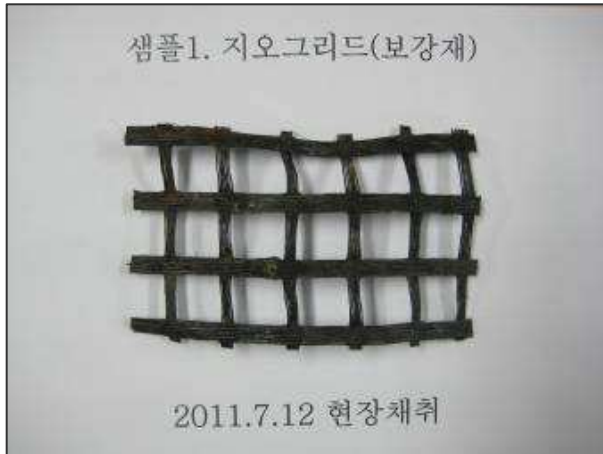
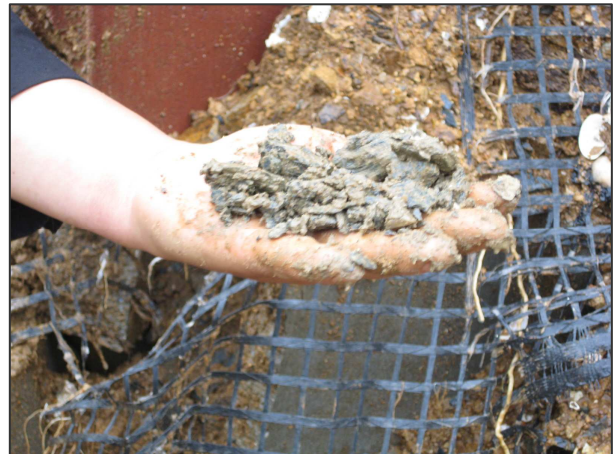
※ 현장샘플채취 #1

- 3단마다 시공되는 지오그리드 자재는 시공도면과 재질/규격이 일치하는지?

(규격종류 : 15T, 10T, 8T, 6T)

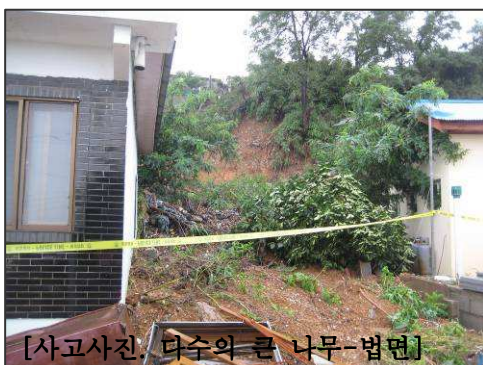
.최상단 지오그리드의 경우 약 3.5m이상으로 표기되었으나, 실제현장은 기존 큰나무 등으로 인해 도면길이 만큼 시공되지 않았음.

[사고사진. 다수의 큰 나무-법면]

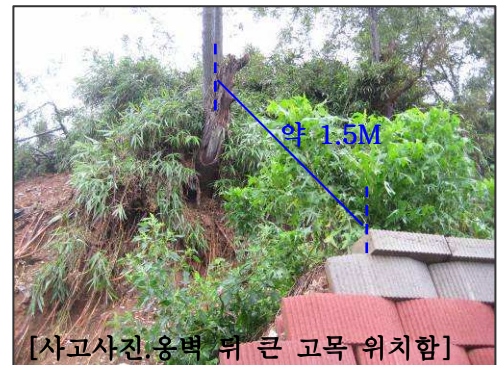
[사고사진.옹벽 뒤 큰 고목 위치함]

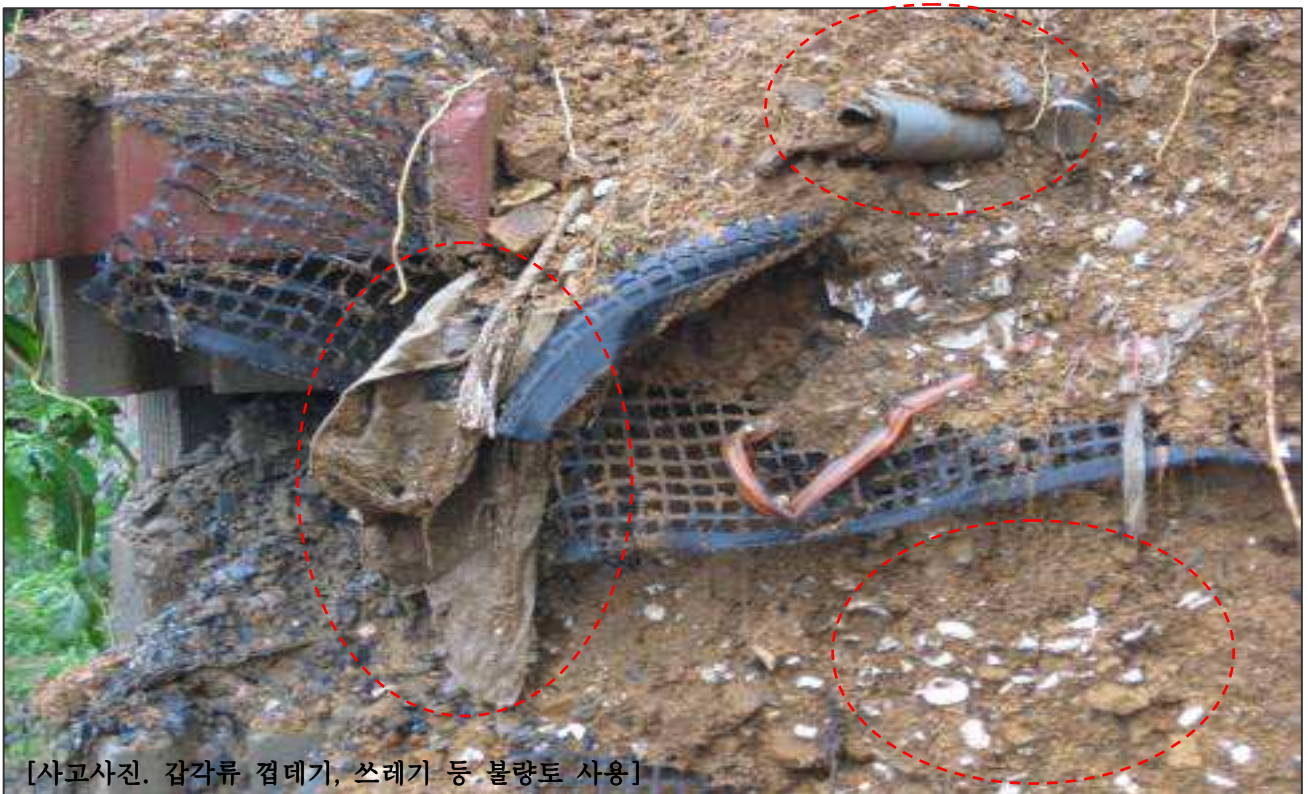
- 보강토옹벽은 말그대로 토사를 보강하여 옹벽을 형성하는 개념으로서 흙과 지오그리드 사이의 마찰에 의해 발현되는 인장력에 의해서 성립이 됨
따라서 지오그리드 포설시 양질의 토사가 부설되어 기계적 다짐이 제대로 되었는지 자료를 요청하며, 시공기준상 1톤 소형로더 이상의 장비로 다짐을 철저히 이행하여야 함.

[사고사진. 갑각류 껍데기, 쓰레기 등 불량토 사용]

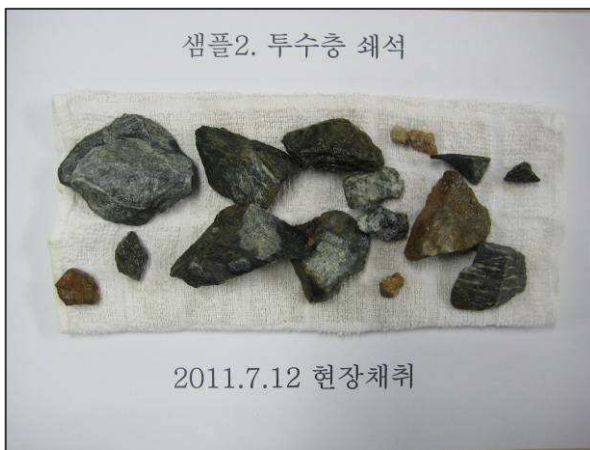
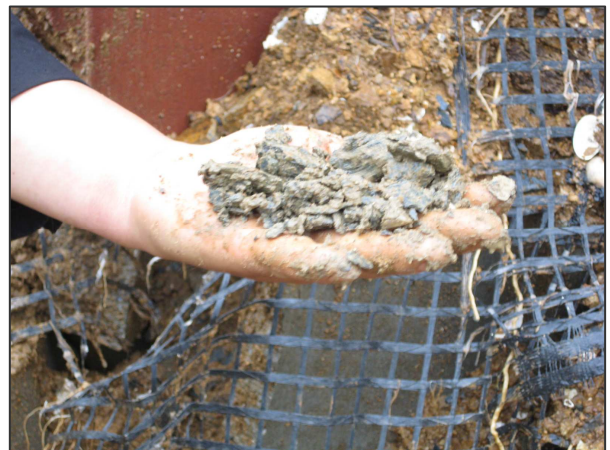
※ 현장샘플채취 #2

- 보강토 옹벽에서의 필수 요소인 배수 능력을 좌우하게 될 투수층의 시공상태를 자료로 요청하며, 도면과 일치되는지? 쇄석자재는 Spec.에 부합한 제품으로 반입되어 시공되었는지? 배수가 실제 잘 이루어 졌는지? 결과적으로 투수층이 기능을 발휘하여, 유공관과 연계되어 배수가 되는 구조였는지? 근거를 요청 함.

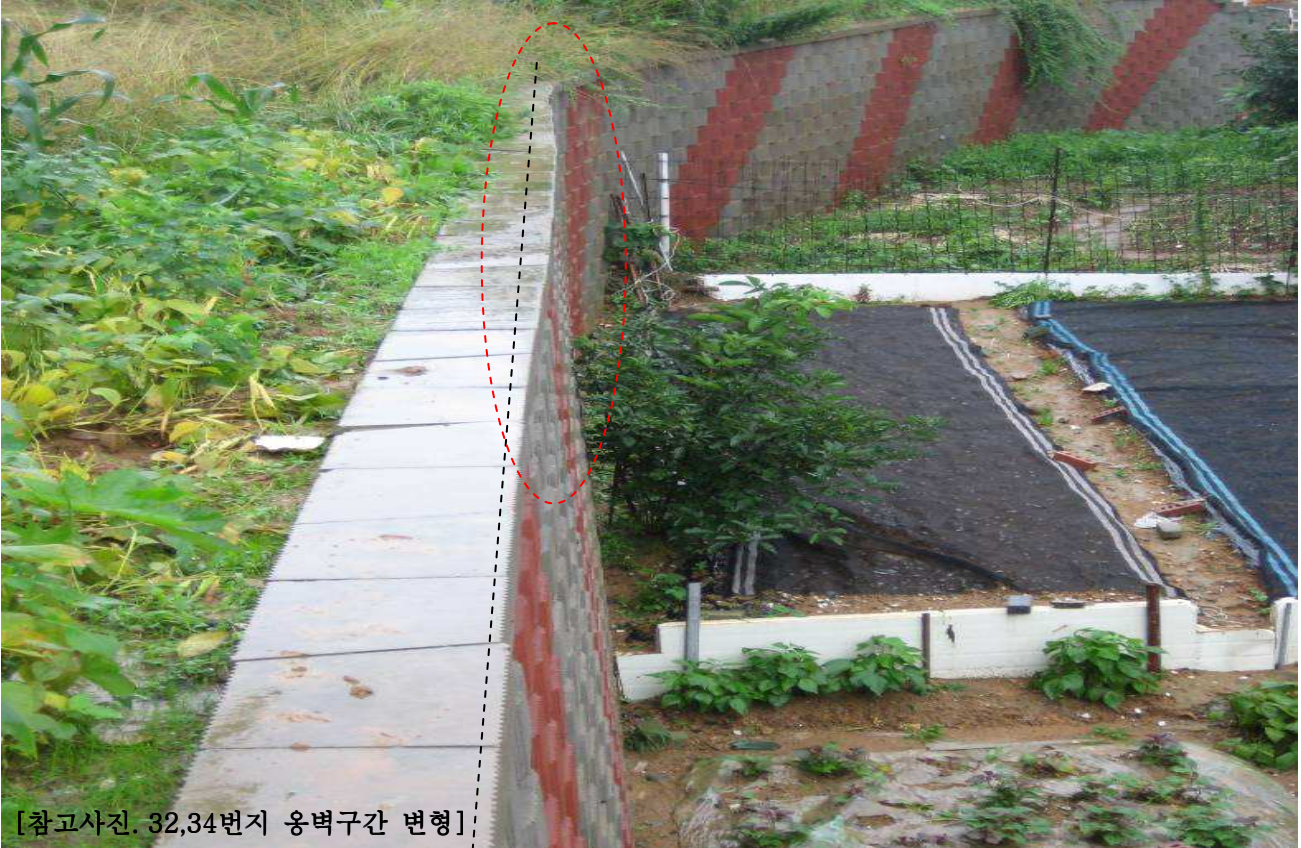
- 인근 32번지, 34번지 등 다수의 가옥 뒷편의 절개지면 및 보강토옹벽에 대한 붕괴조짐의 변형이 확인되고 있음.

[참고사진. 32,34번지 옹벽구간 변형]

(실제로 주민이 대피하여 생활하는 등 심각한 수준 임)

- 개야도 주민의 생명을 심각하게 위협하는 폭탄과도 같은 보강토 옹벽에 대한 철저한 구조 안전성 검토 및 보수/재시공이 필수적임.
