2024년 산사태 발생 우려지역 실태 및 해제조사 용역

2024. 11.

군산시

산림조합중앙회
전북지역본부

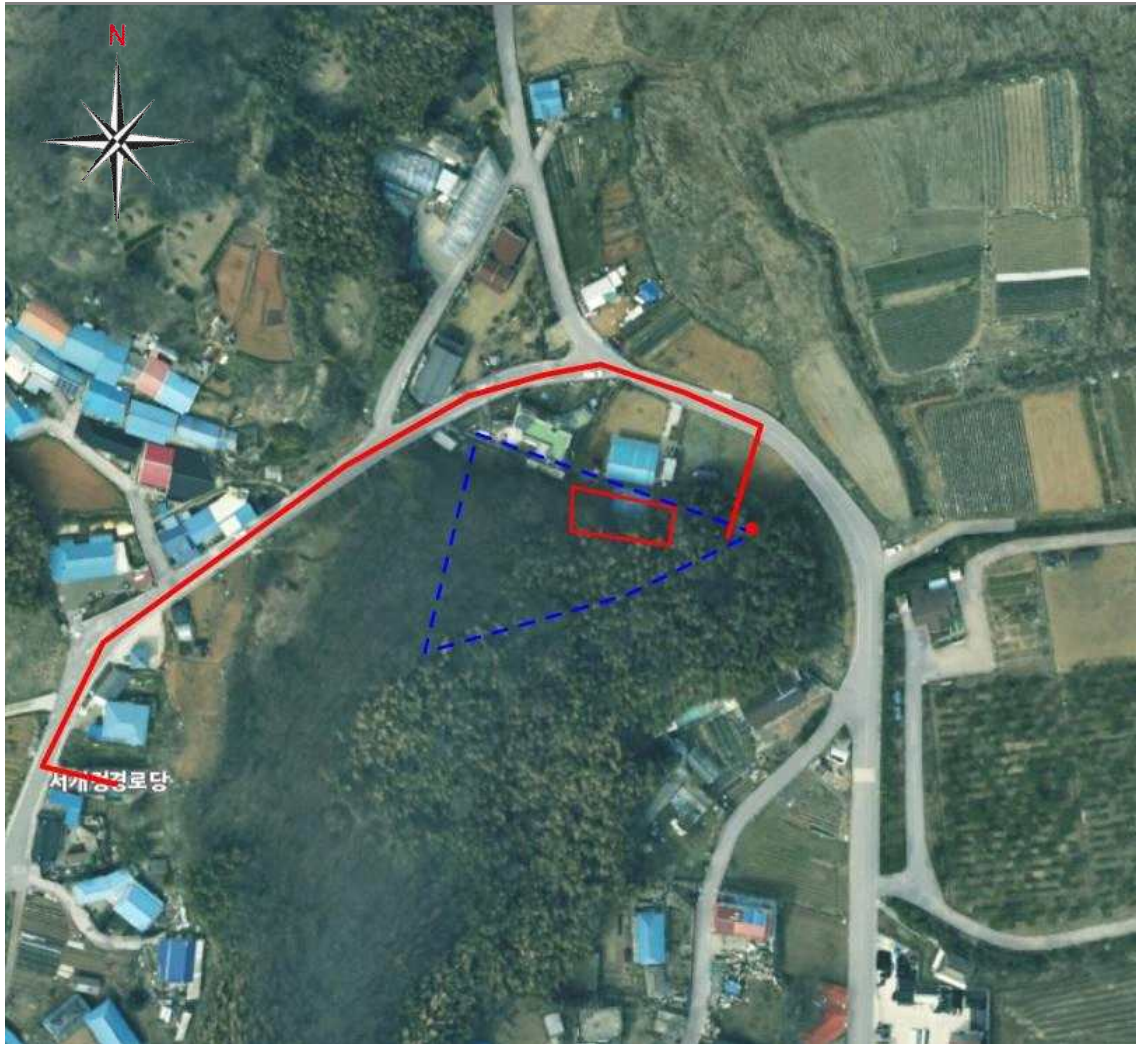
(2024-01호)

위 치	전북특별자치도 군산시 개정동 288-61임		
취약지역 면적	309 m ²	하류 생활권 인가	1 개소
하류 주요 보호시설	인가		
현 황	유역면적 약 0.26ha 이며 평균경사 약 25°의 복합사면 형태의 대상지로 직하부 인가 위치함. 인가와 연결한 사면으로 산복부 대나무 및 활엽수로 구성되어 있으며 고사목 관찰됨. 하부 토사유출로 인한 인가에 직접적인 피해 발생 하였으며 방수포로 임시조치 취함.

토양 긴박력 약하여 토사유실에 취약하여 인가에 직접적인 토사유출 피해 발생함. 취약 지역 지정 관리가 필요 할 것으로 판단됨.

사면 높이 낮은 편이나 토양 긴박력 약하여 토사유출로 인한 인가에 직접적인 피해 발생함. 사면 내 고사목 및 전도목 다수 관찰되며 집중호우 시 추가 유출피해 우려되는 지역으로 구조물 대책이 필요 할 것으로 판단됨. 대상지 산림청 지침 현장조사 평가표 38점, 사면 안정해석 평가 30점, 점수합계 68점으로 실태조사 판정점수에 따른 A등급 집중관리대상지로 판정됨.

- 1) 재해예방 사업종 : 산지사방
- 2) 재해예방 사업 가능 여부 : 예
- 3) 재해예방 사업종 선정 사유

인가 배후사면 토사유출로 인한 인가에 직접적인 피해 발생하여 구조물 대책을 통한 추가 피해 예방이 필요함.

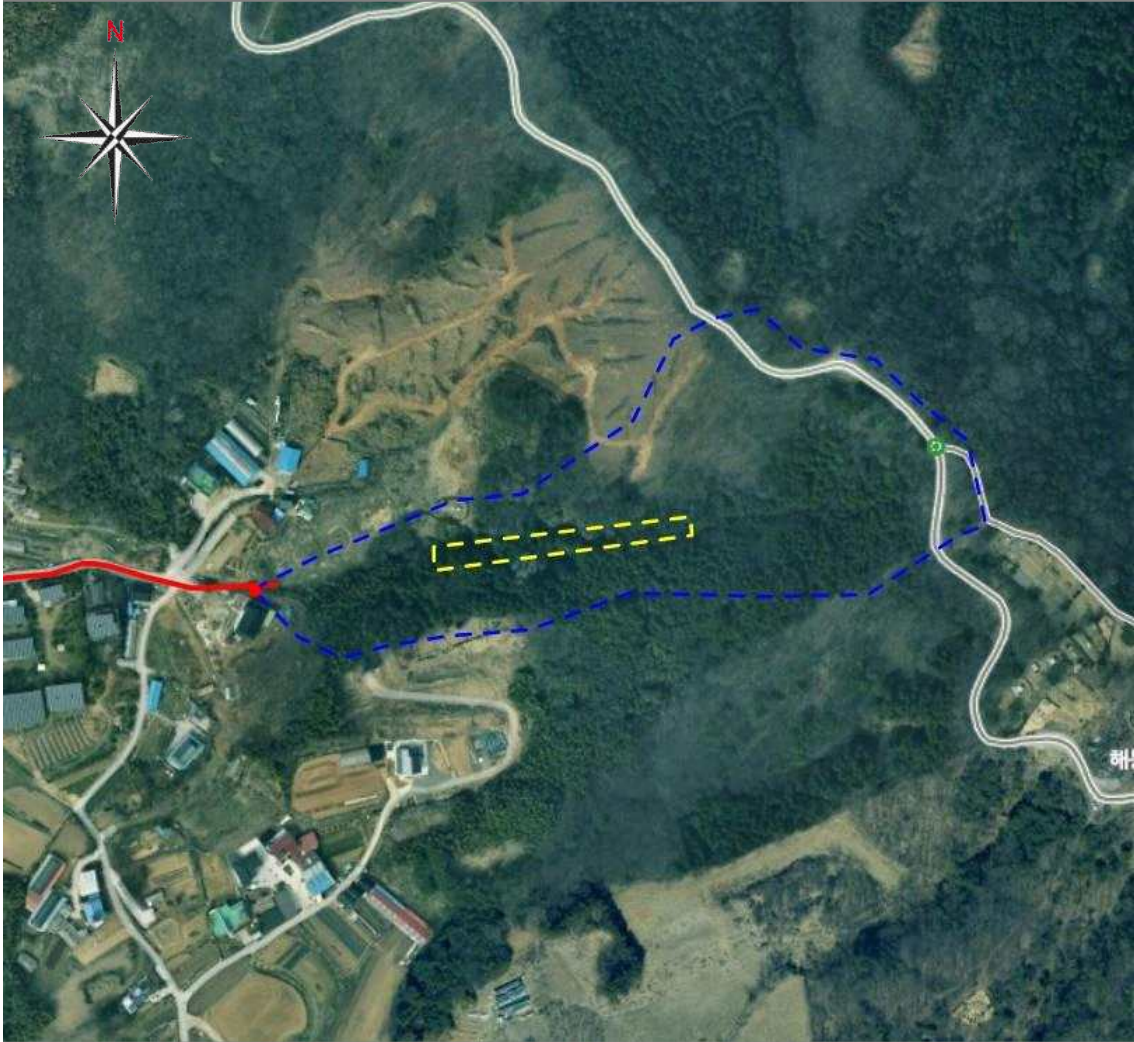
(2024-02호)

위 치	전북특별자치도 군산시 개정면 아산리 산24임		
취약지역 면적	1,651 m ²	하류 생활권 인가	5 개소
하류 주요 보호시설	인가		
현 황	유역면적 약 3.69ha, 평균경사 약 10도인 계류로서 유역하부 양안에 인가가 분포하고 배수암거가 설치되어 있으며 계류 일부 구간에 죽림이 분포하고 있음.

계류 양안에 세굴 및 표층유실로 인해 다량의 토사가 유출되어 계류 하부 구간에 퇴적 또는 월류 피해를 유발하고 있으므로 취약지역으로 선정하여 관리할 필요가 있음.

현장조사 및 안정해석을 종합한 결과 A등급으로 판정된 대상지로, 상부 구간에서의 토사 유출로 인해 하부 생활권에 월류 등의 피해가 예상되므로 취약지역으로 선정하여 관리할 필요가 있음.

- 1) 재해예방 사업종 : 계류보전
- 2) 재해예방 사업 가능 여부 : 예
- 3) 재해예방 사업종 선정 사유

유역 상부에서의 토사석 유출을 방지하고 산각을 고정하기 위하여 골막이 및 기슭막이 등의 계류보전 사업이 필요함.

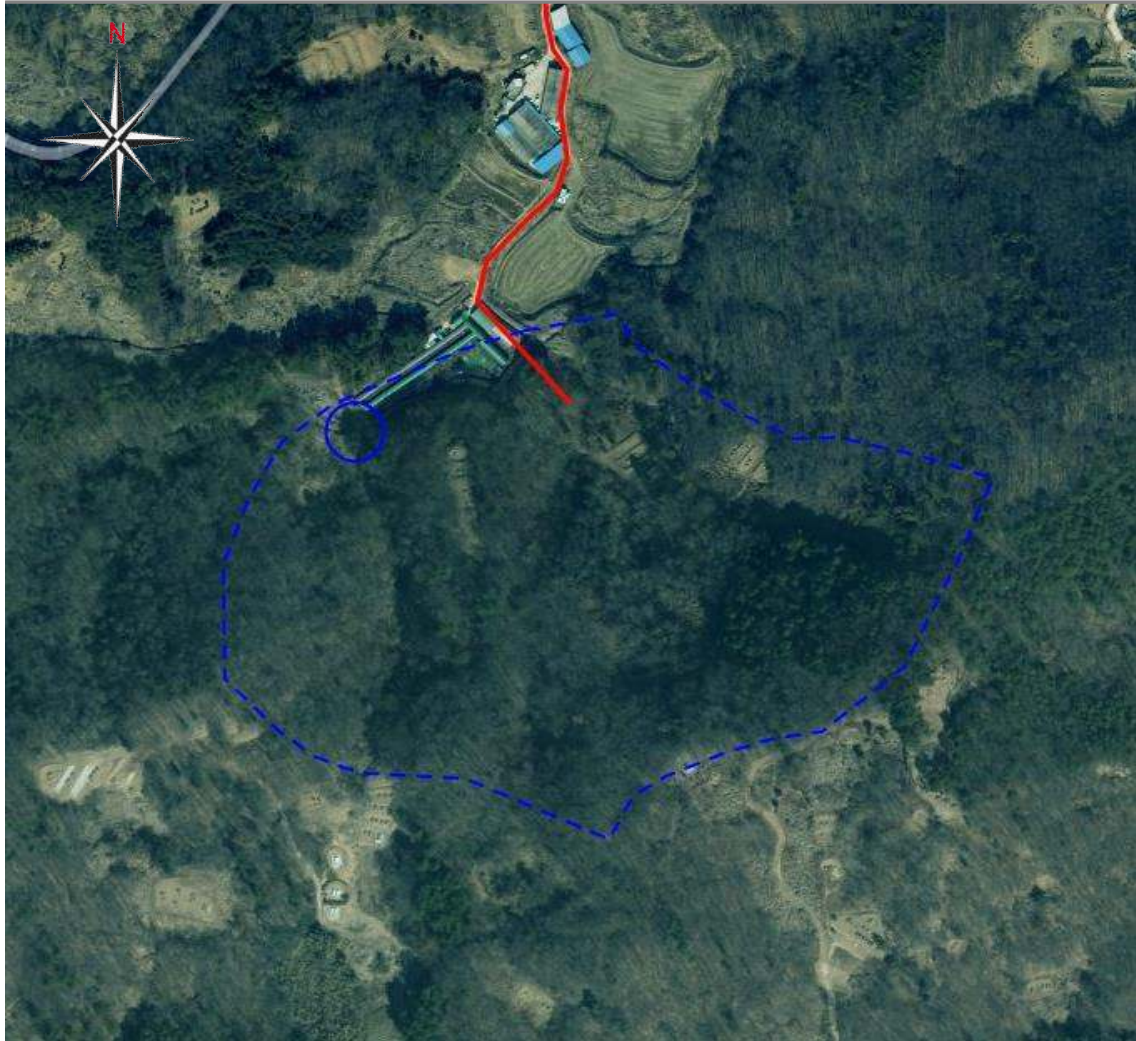
(2024-03호)

위 치	전북특별자치도 군산시 나포면 장상리 산263-1임		
취약지역 면적	961 m ²	하류 생활권 인가	- 개소
하류 주요 보호시설	농장(장원양봉농원)		
현 황	대상지는 화강편마암이 분포하는 지역으로 산사태위험지도 1등급이 구간이 포함됨. 유역면적은 9.46ha로 유출구 하류에 장원양봉농원이 위치함.

극한호우 또는 지속적인 강우로 인하여 토사유출 발생시 재해가 예상되므로 산사태취약 지역으로 선정되어야 할 것으로 판단됨.

실태조사에 따른 등급이 B등급으로 판정되었고, 향후 예상치 못한 이상기후에 의한 집중 호우 발생시 하류방향에 위치한 장원양봉농원에 피해가 우려되므로 이를 예방하기 위한 사방시설물의 설치가 필요하다고 판단됨.

- 1) 재해예방 사업종 : 사방댐
- 2) 재해예방 사업 가능 여부 : 예
- 3) 재해예방 사업종 선정 사유

대상지 전반에 황폐화가 진행 중이며, 토사유출 시 유출구 하류에 위치한 장원양봉농원이 피해를 입을 가능성이 있으므로, 예방사방사업의 필요성이 있음

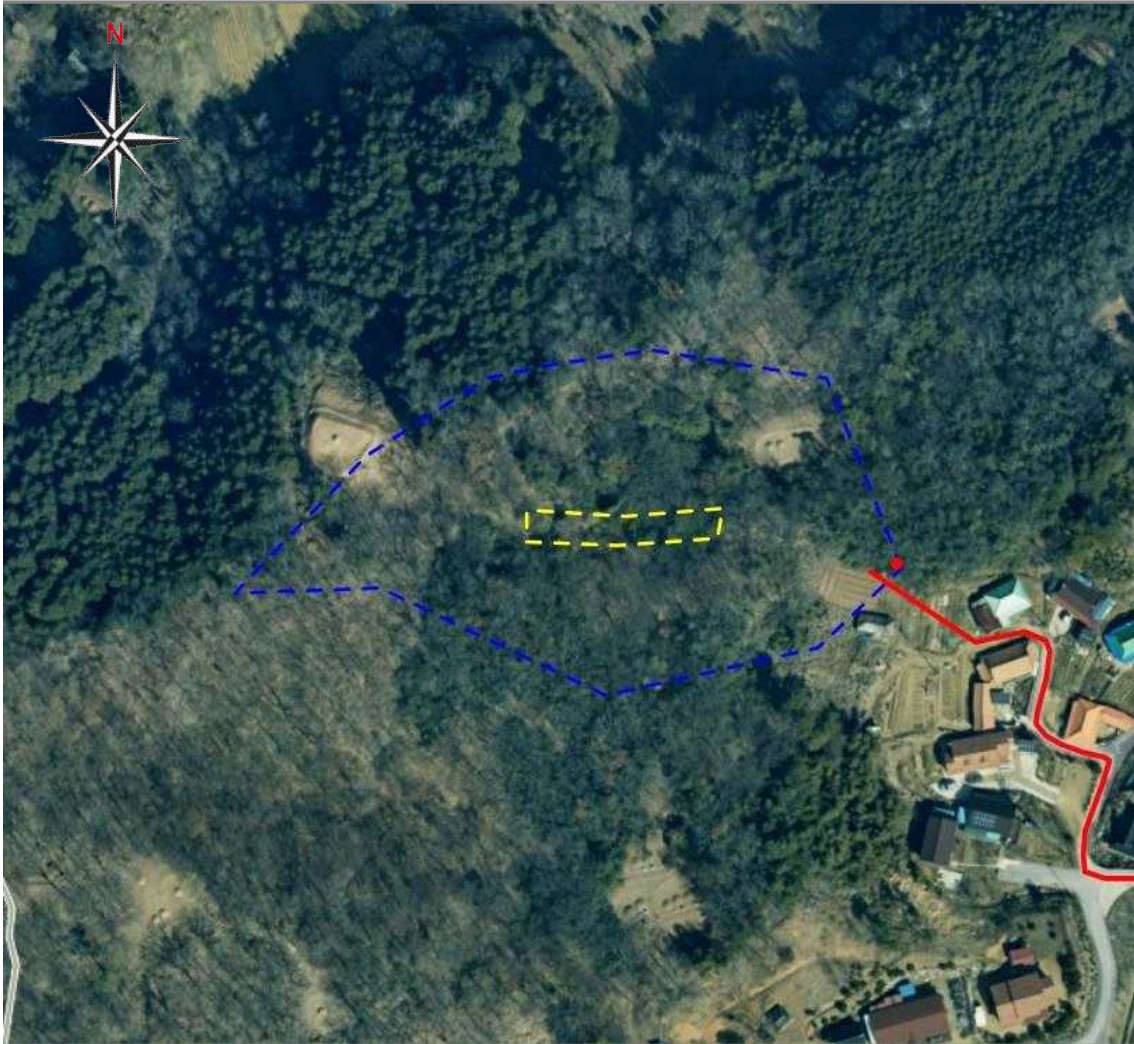
(2024-04호)

위 치	전북특별자치도 군산시 대야면 보덕리 산204임		
취약지역 면적	435 m ²	하류 생활권 인가	5 개소
하류 주요 보호시설	인가		
현 황	유역면적 약 1.1ha, 평균경사 약 13도의 비교적 소규모 계류로써 직하부에 농경지 및 인가가 위치하고 하부 방향으로 소규모 배수시설이 설치되어 있음.

규모는 작은 편이나 토석의 농경지로의 월류 피해가 관찰되고 강우 시 하부 인가로 추가 피해가 예상되므로 취약지역으로 관리가 필요할 것으로 판단됨.

현장조사 및 안정해석을 종합한 결과 B등급으로 판정된 대상지로, 비교적 소규모 계류이나 강우 시 기슭의 세굴 및 농경지로의 토사 월류 피해가 발생하고 있으므로 취약지역으로 선정 및 관리가 필요함.

- 1) 재해예방 사업종 : 계류보전
- 2) 재해예방 사업 가능 여부 : 예
- 3) 재해예방 사업종 선정 사유

토사석의 월류 피해를 방지하고 침식 및 세굴로 인한 계안붕괴를 예방하기 위하여 계류 보전 사업이 필요함.

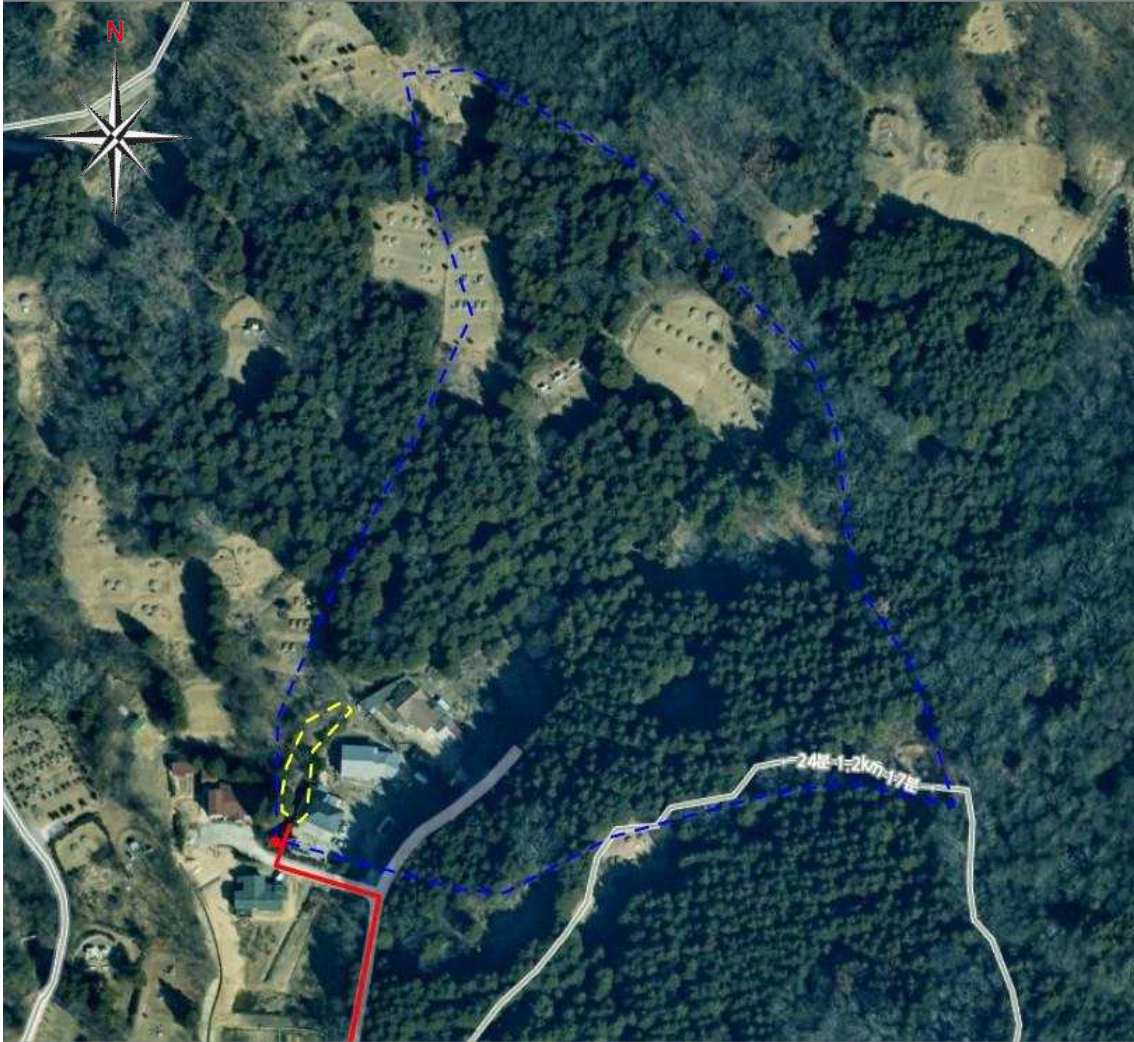
(2024-05호)

위 치	전북특별자치도 군산시 대야면 산월리 958-7입		
취약지역 면적	279 m ²	하류 생활권 인가	5 개소
하류 주요 보호시설	인가		
현 황	유역면적 약 3.14ha, 평균경사 약 6도인 소규모 계류로써 하부에 인가가 분포하고 유역 상부에 등산로 및 근린 시설이 설치되어 있고 일부 구간에 계류보전 및 배수시설이 설치되어 있음.

계류 중간부 구간에 빠른 유속으로 인하여 세굴이 발생하고 있고 강우 시 인가 방향으로 월류 피해 가능성이 있음.

현장조사 및 안정해석을 종합한 결과 B등급으로 판정된 대상지로, 계류 규모는 작은 편이고 상하부에 배수시설이 설치되어 있으나 강우 시 토사 유출로 인한 기슭침식 및 월류로 인한 인가 피해 우려가 있으므로 취약지역으로의 선정 및 관리가 필요함.

- 1) 재해예방 사업종 : 계류보전
- 2) 재해예방 사업 가능 여부 : 예
- 3) 재해예방 사업종 선정 사유

토석류의 월류 피해가 예상되므로 기슭막이 등의 계류보전 사업이 필요함.

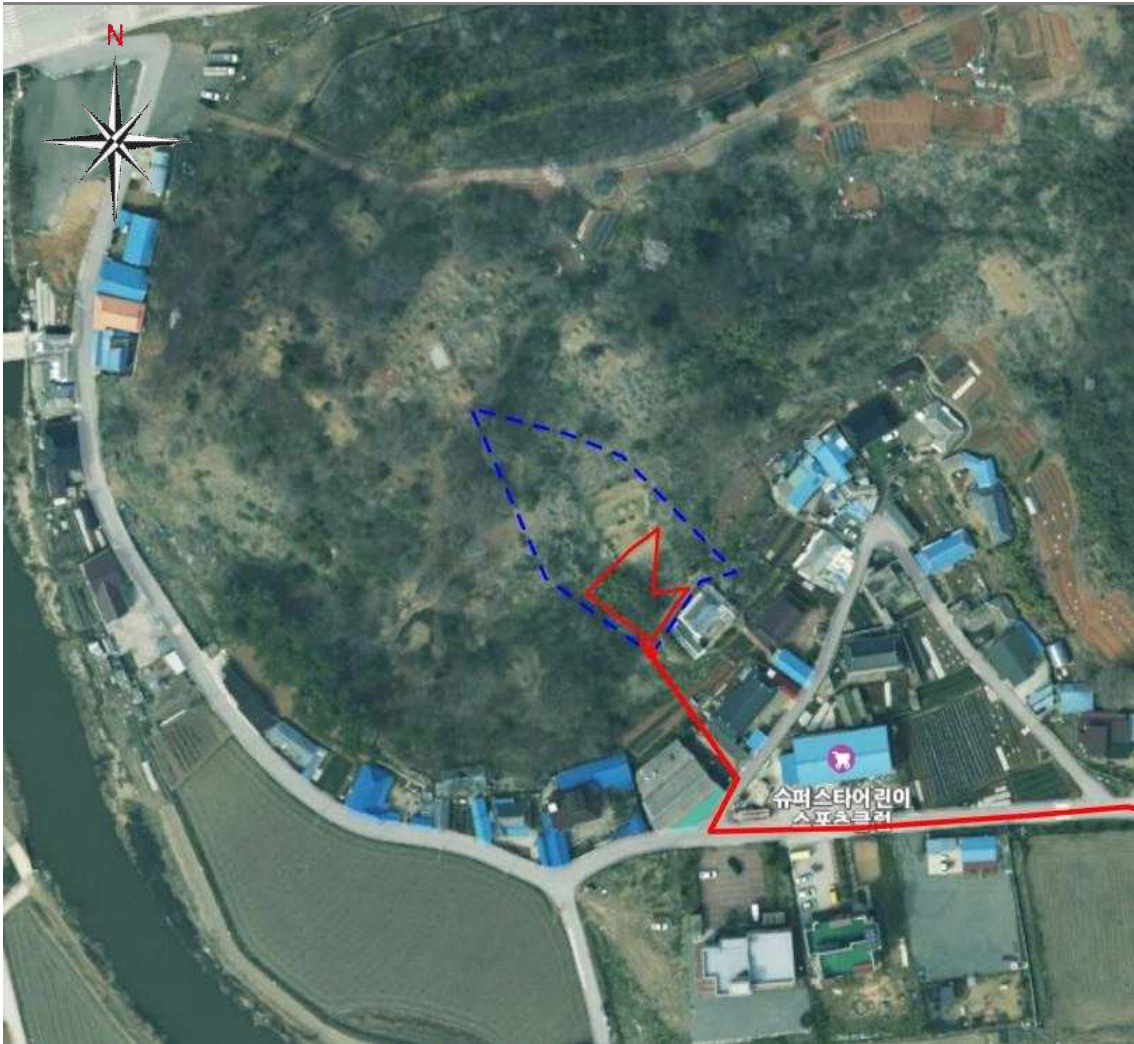
(2024-06호)

위 치	전북특별자치도 군산시 사정동 산129임		
취약지역 면적	357 m ²	하류 생활권 인가	1 개소
하류 주요 보호시설	인가		
현 황	평균경사 약 30도, 인가와 의 이격거리 약 0.5m인 사면으로 사면 상부에 묘지 및 산지가 존재하고 연접구간에 석축이 설치되어 있으나 붕괴로 인한 파손이 관찰됨.

인가 배후의 석축 붕괴로 인가에 석축 파손 잔해물 및 토사가 유입되어 있으며 강우 시 추가 붕괴가 예상됨.

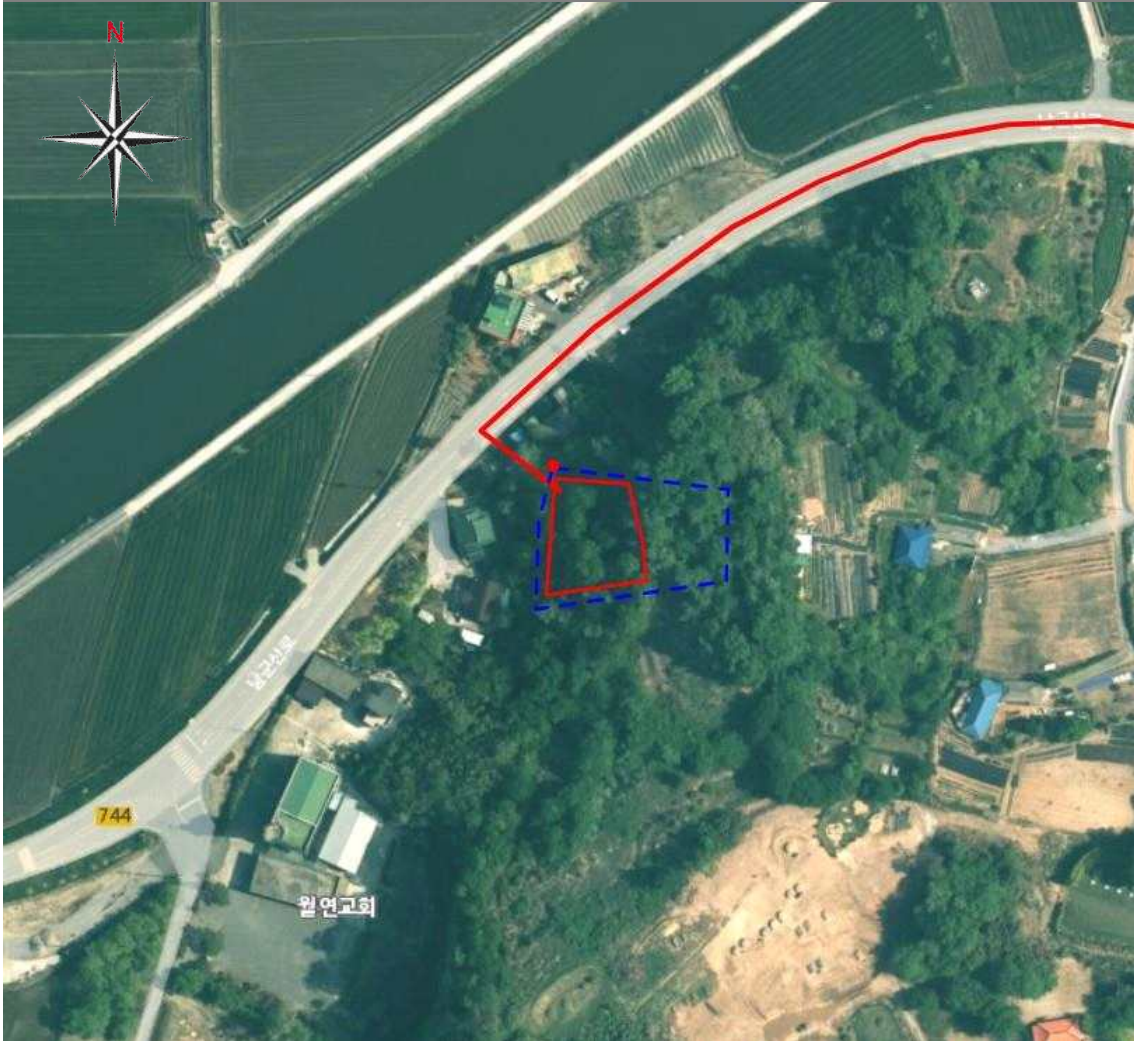
(2024-11호)

대상지 사면은 인가배후에 위치한 암반사면으로 균열 및 붕괴 와 낙석등이 발생하고 있어 인가 피해 가능성이 매우 높아 취약지역으로 선정하여 관리 필요함.

대상지내 붕괴 관측되고 낙석 및 심한 풍화로 인한 암반 균열등으로 산사태 발생 가능성이 매우 높아 산지 사방을 통한 사면 안정이 필요할 것으로 사료됨.

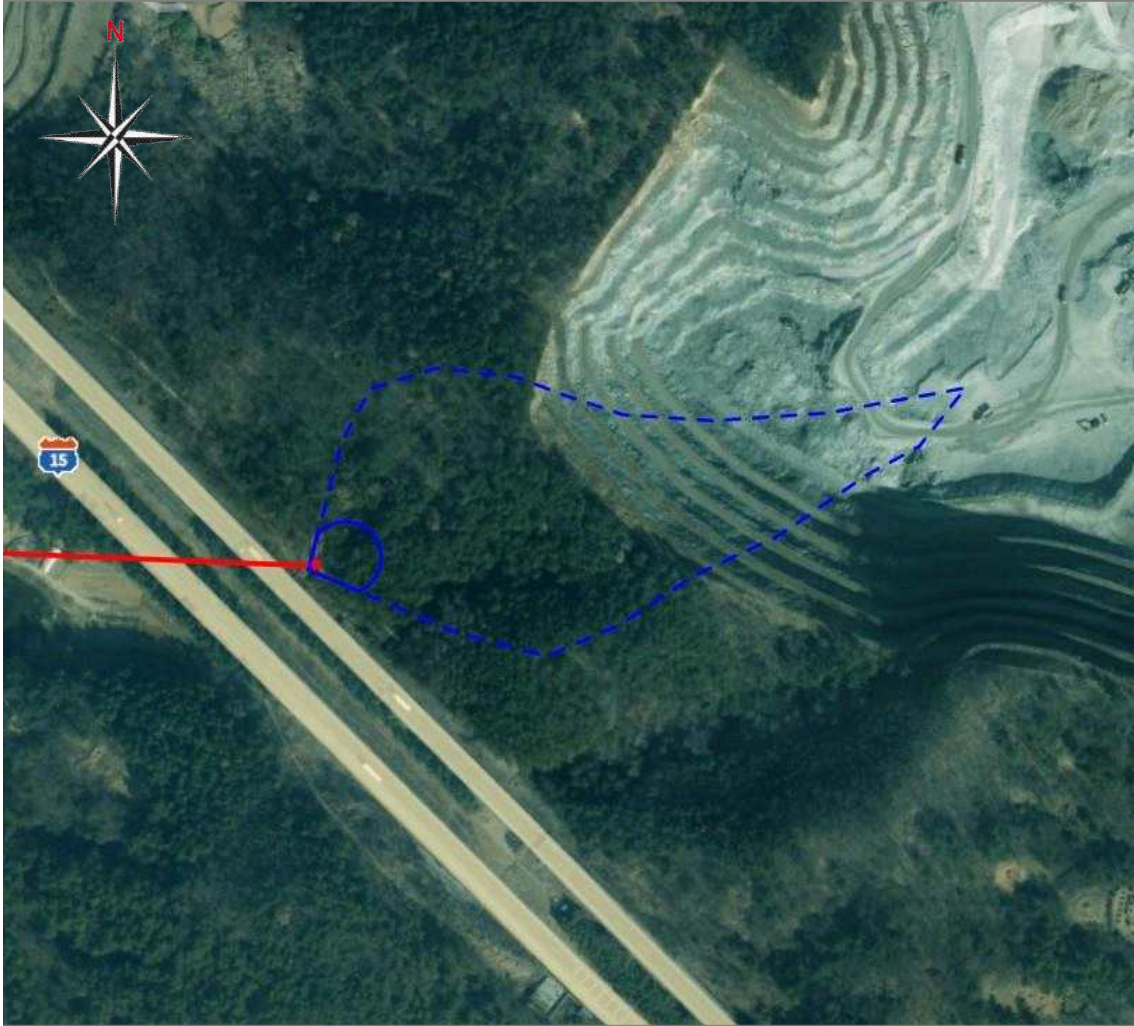
(2024-26호)

- 대상지 직하부 고속도로 위치하나 계안 전석사방댐 및 계류보전 시설물 설치되어 있어 피해 가능성 낮을 것으로 판단됨.
- 사방댐 대수면 저수량 약 10% 미만으로 관찰되며 물빼기 구멍 및 시설물 상태 양호함.
- 기슭막이 및 바닥막이 균열 및 파손 관찰되지 않으며 시설물 상태 양호함.
- 토석류시뮬레이션 결과, 토석류의 확산범위 내 피해대상이 존재하지 않아 취약지역의 해제가 가능할 것으로 사료됨.
