석면해체·제거 사업장의 석면비산 측정 결과보고서

건 축 물	건물명(공사명) 군산내흥초 본관동 석면해체공사	위치 전라북도 군산시 사옥2길 33-18 군산내흥초등학교
	연면적(m ²)	작업기간 : 18.07.28 ~ 18.08.08
	석면건축자재 [길이(m)·면적(m ²)·부피(m ³)] - 수기작성오류 758.03m ²

측정 일시	2018년 08월 03일 (1일간)
-------	-----------------------

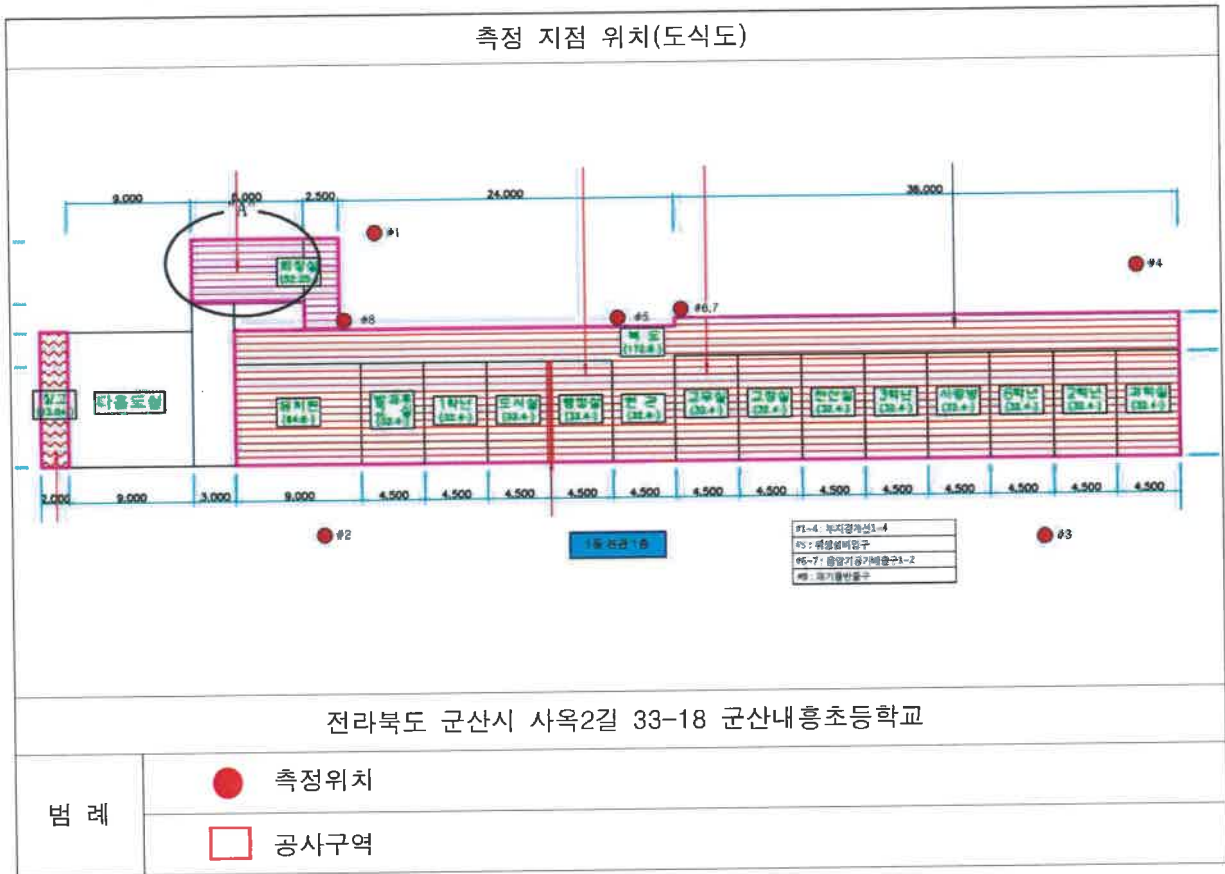
2-1. 측정 지점 위치(도식도)

측정 일시	2018년 08월 03일				
측정 결과	시료번호	측정 지점	측정 결과(f/cc)	검출 석면	초과여부
	1	부지경계선1	0.0020	-	기준치미만
	2	부지경계선2	0.0018	-	기준치미만
	3	부지경계선3	0.0022	-	기준치미만
	4	부지경계선4	0.0024	-	기준치미만
	5	위생설비입구	0.0037	-	기준치미만
	6	음압기공기배출구1	0.0053	-	기준치미만
	7	음압기공기배출구2	0.0057	-	기준치미만
	8	폐기물반출구	0.0045	-	기준치미만

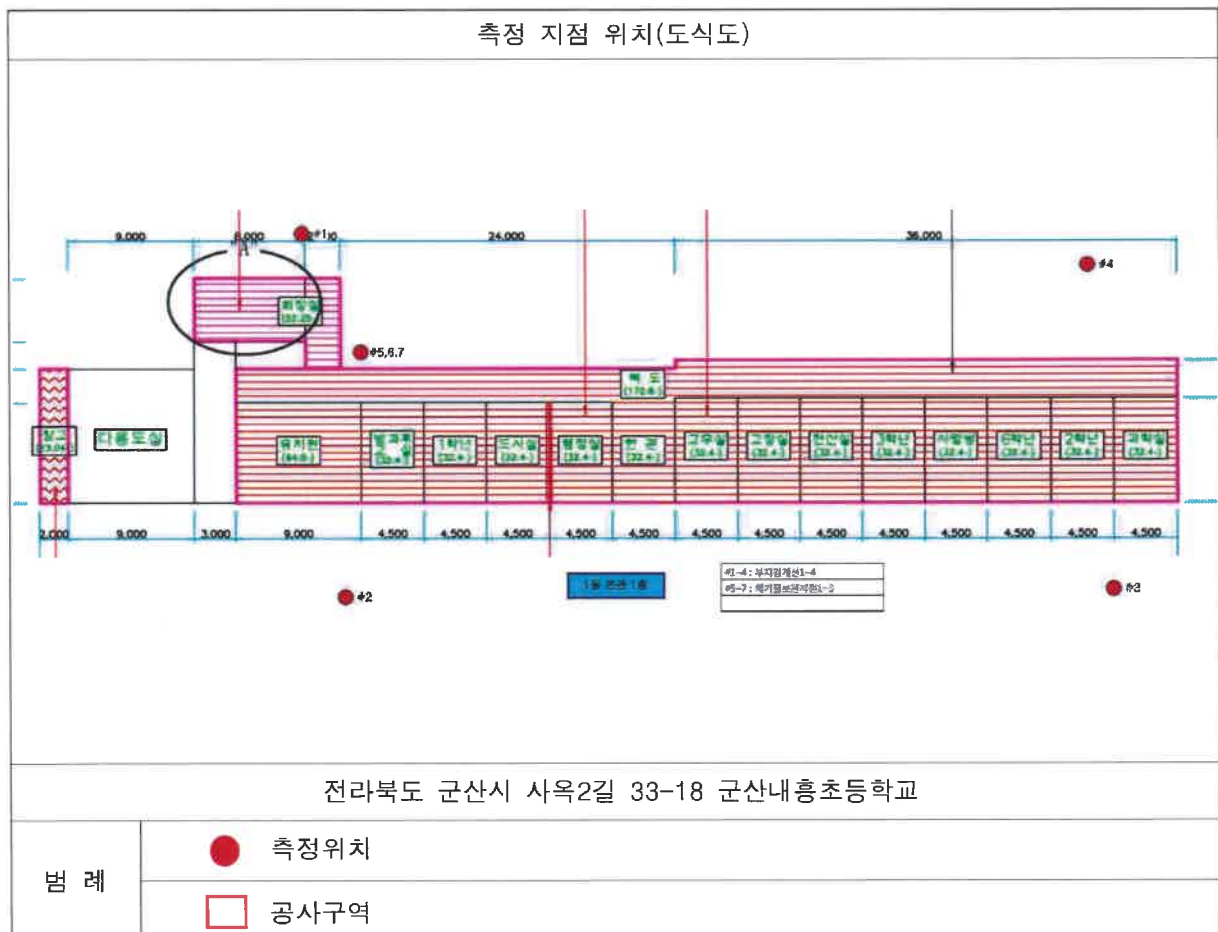
2-1. 측정 지점 위치(도식도)

측정 일시	2018년 08월 05일				
측정 결과	시료번호	측정 지점	측정 결과(f/cc)	검출 석면	초과여부
	1	부지경계선1	0.0022	-	기준치미만
	2	부지경계선2	0.0020	-	기준치미만
	3	부지경계선3	0.0018	-	기준치미만
	4	부지경계선4	0.0016	-	기준치미만
	5	폐기물보관지점1	0.0036	-	기준치미만
	6	폐기물보관지점2	0.0044	-	기준치미만
	7	폐기물보관지점3	0.0053	-	기준치미만
