석면해체·제거 사업장의 석면비산 측정 결과보고서

접수번호	접수일								
제출인	<table style="width: 100%; border-collapse: collapse;"> <tr> <td style="width: 60%;">상호(대표자) 일진종합건설(주)</td> <td style="width: 40%;">사업자등록번호</td> </tr> <tr> <td colspan="2">주소 전라북도 고창군 고창읍 보릿골로 167 (고창읍)</td> </tr> </table>	상호(대표자) 일진종합건설(주)	사업자등록번호	주소 전라북도 고창군 고창읍 보릿골로 167 (고창읍)					
상호(대표자) 일진종합건설(주)	사업자등록번호								
주소 전라북도 고창군 고창읍 보릿골로 167 (고창읍)									
건축물	<table style="width: 100%; border-collapse: collapse;"> <tr> <td style="width: 50%;">건물명(공사명) 생활관 관리동 4구역 내진보강 석면하체제거공사</td> <td style="width: 50%;">위치 전라북도 군산시 대학로 558 군산대학교 (미룡동 290-2) (미룡동 290-2)</td> </tr> <tr> <td>연면적(㎡)</td> <td>작업기간 : 2020.01.06. ~ 2020.01.31.</td> </tr> <tr> <td colspan="2">석면건축자재[길이(m)·면적(㎡)·부피(㎡)] - 추가작성요망</td> </tr> </table>	건물명(공사명) 생활관 관리동 4구역 내진보강 석면하체제거공사	위치 전라북도 군산시 대학로 558 군산대학교 (미룡동 290-2) (미룡동 290-2)	연면적(㎡)	작업기간 : 2020.01.06. ~ 2020.01.31.	석면건축자재[길이(m)·면적(㎡)·부피(㎡)] - 추가작성요망			
	건물명(공사명) 생활관 관리동 4구역 내진보강 석면하체제거공사	위치 전라북도 군산시 대학로 558 군산대학교 (미룡동 290-2) (미룡동 290-2)

연면적(㎡)	작업기간 : 2020.01.06. ~ 2020.01.31.							
석면건축자재[길이(m)·면적(㎡)·부피(㎡)] - 추가작성요망									
측정기관	<table style="width: 100%; border-collapse: collapse;"> <tr> <td style="width: 60%;">대표

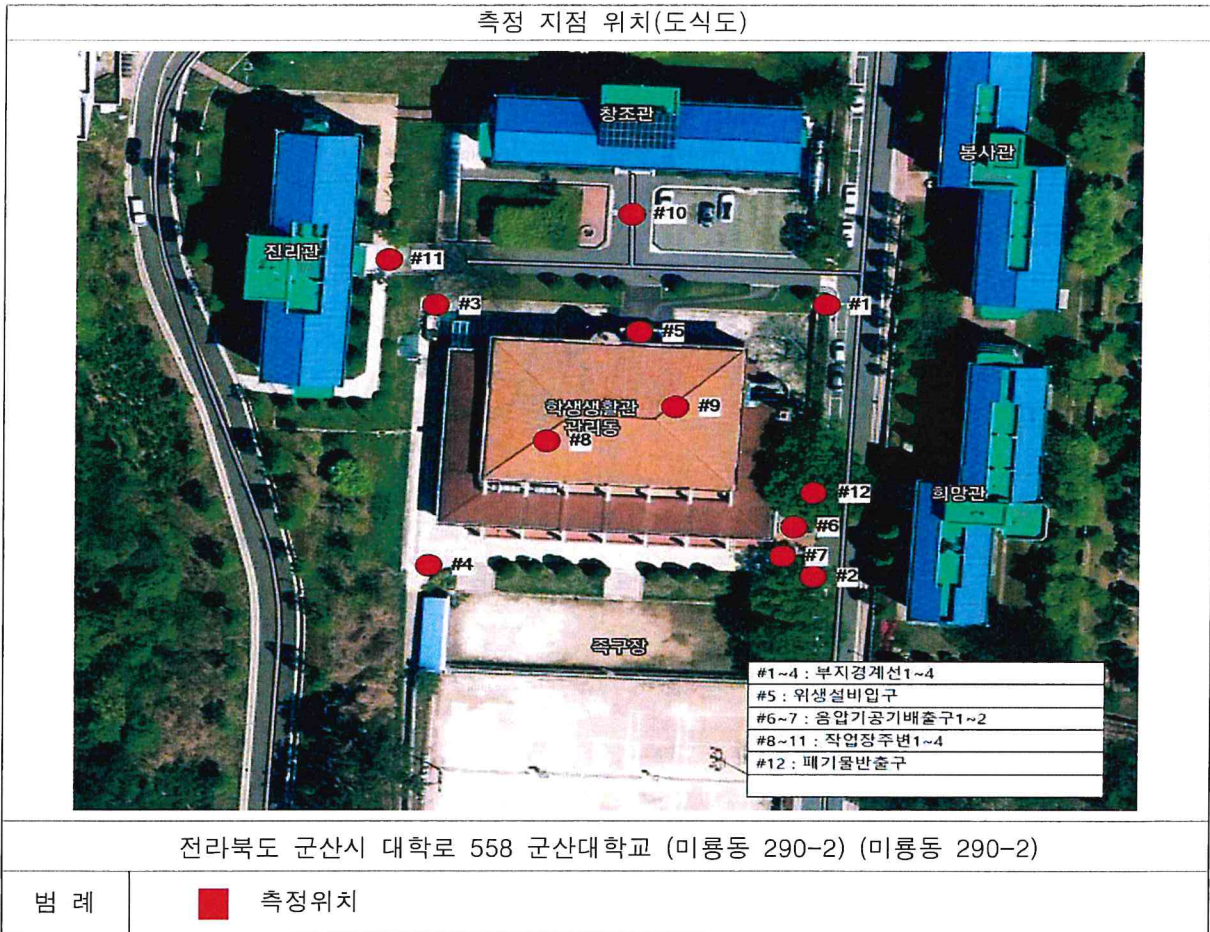
2-1. 측정 지점 위치(도식도)

측정 일시	2020년 01월 15일				
	시료번호	측정 지점	측정 결과(f/cc)	검출 석면	초과여부
측정 결과	1	부지경계선1	0.0018	-	기준치미만
	2	부지경계선2	0.0018	-	기준치미만
	3	부지경계선3	0.0016	-	기준치미만
	4	부지경계선4	0.0020	-	기준치미만
	5	위생설비입구	0.0049	-	기준치미만
	6	음압기공기배출구1	0.0053	-	기준치미만
	7	음압기공기배출구2	0.0057	-	기준치미만
	8	작업장주변1	0.0040	-	기준치미만
	9	작업장주변2	0.0040	-	기준치미만
	10	작업장주변3	0.0037	-	기준치미만
	11	작업장주변4	0.0045	-	기준치미만
	12	폐기물반출구	0.0040	-	기준치미만

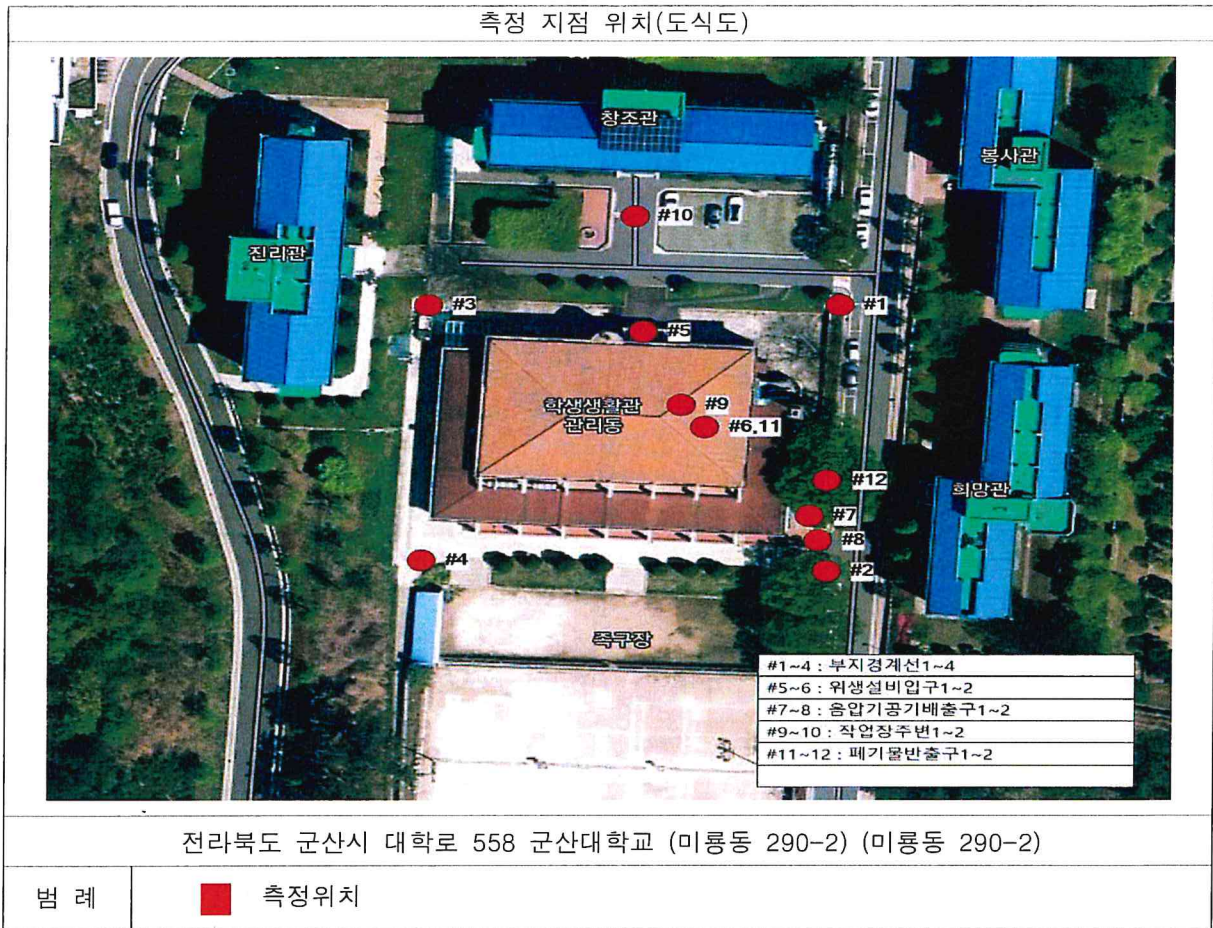
2-1. 측정 지점 위치(도식도)

측정 일시	2020년 01월 16일				
측정 결과	시료번호	측정 지점	측정 결과(f/cc)	검출 석면	초과여부
	1	부지경계선1	0.0016	-	기준치미만
	2	부지경계선2	0.0018	-	기준치미만
	3	부지경계선3	0.0016	-	기준치미만
	4	부지경계선4	0.0018	-	기준치미만
	5	위생설비입구1	0.0041	-	기준치미만
	6	위생설비입구2	0.0041	-	기준치미만
	7	음압기공기배출구1	0.0053	-	기준치미만
	8	음압기공기배출구2	0.0061	-	기준치미만
	9	작업장주변1	0.0044	-	기준치미만
	10	작업장주변2	0.0049	-	기준치미만
	11	폐기물반출구1	0.0040	-	기준치미만
12	폐기물반출구2	0.0037	-	기준치미만
