3. 대야처리구역

3.1 기본방향

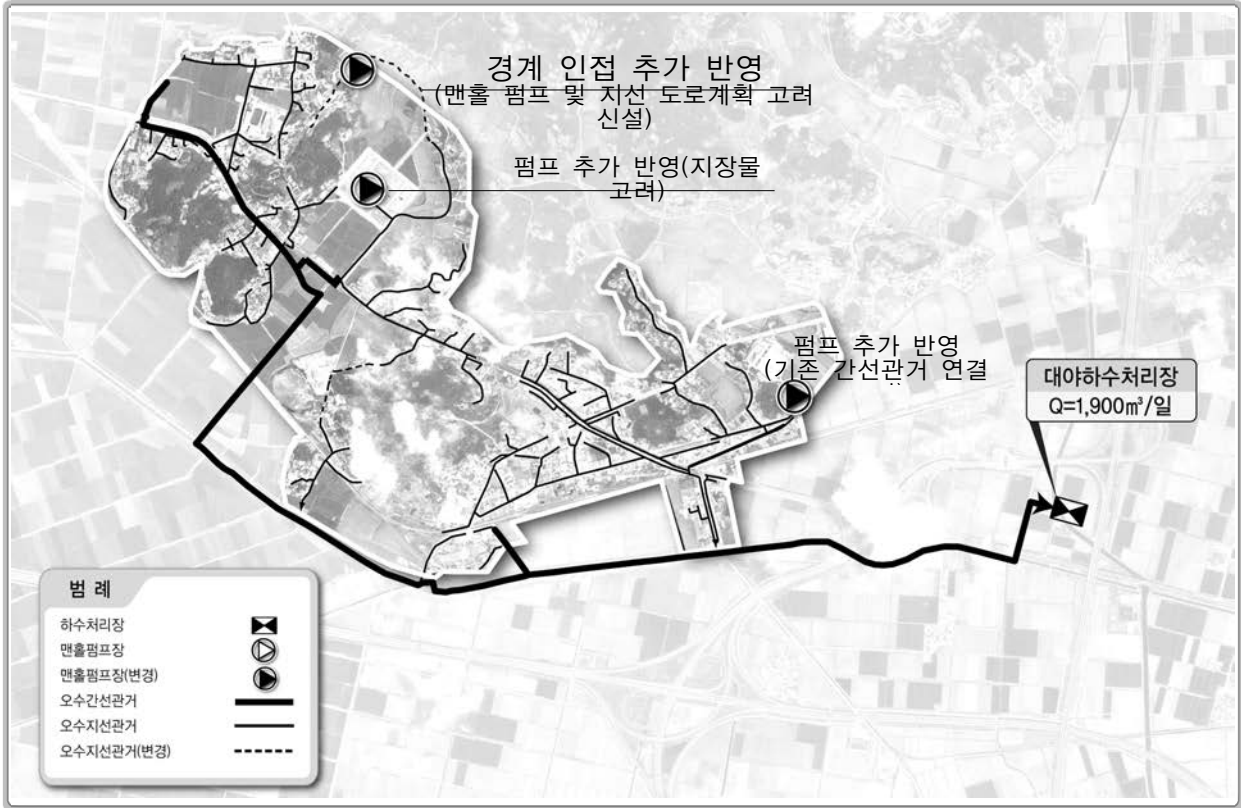
<그림 4.3-3> 펌프장 위치도

○ 대야처리구역내 중계펌프장 2개소 및 맨홀펌프장 4개소 운영 중
 ⇨ 대하1중계펌프장(410m³/일), 대야2중계펌프장(900m³/일), 지형적 저지대인 통사리 건일사업 부근

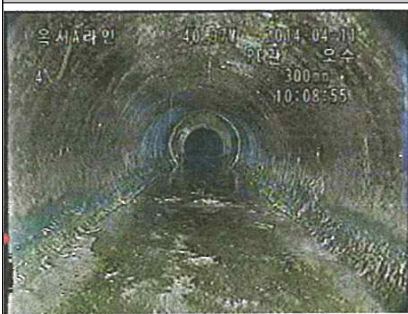
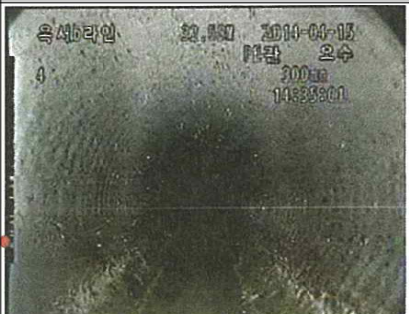
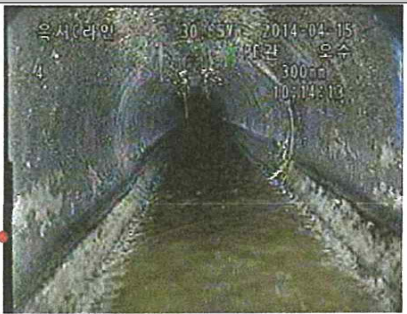
<표 4.3-12> CCTV조사결과

대야 A라인(차집관로)	대야 B라인(차집관로)	대야 C라인(차집관로)

· 이상항목 없음	· 이상항목 없음	· 이상항목 없음

- 새만금권역 공공하수처리시설 차집관거 CCTV 촬영결과 보고서(차집관로)
 - ⇒ 전체 대상연장 4,488km 중 4,272km 주행으로 조사율 95.2%임
 - ⇒ 대야처리구역 차집관로에 대한 관로내부조사 결과 이상항목 없음
- 군산시 노후하수관로 정밀조사 용역(우수관로)
 - ⇒ 전체 대상연장 11,960km 중 9,639km 주행으로 조사율 81%임
 - ⇒ 이상항목은 1,604개소이며, 연결관 접합부 421개소, 이음부 결함 327개소, 연결관 돌출 184개소, 관파손 124개소, 이음부 이탈 104개소, 기타장애물(영구) 35개소 등 순으로 조사되었음
- 대야처리구역내 오수관로에 대한 관로내부조사 자료(BTL 준공검사 이후) 없음
 - ⇒ 대야처리구역 오수관로에 대한 관로내부조사 필요

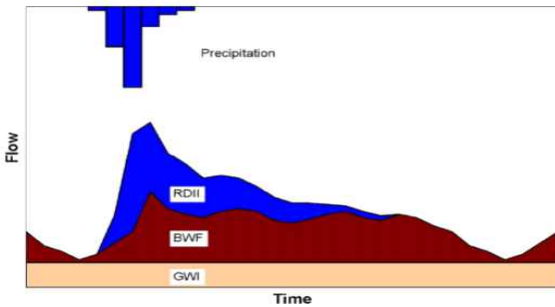
<그림 4.3-25> 강우시 하수유량 구성도

- GW(Groundwater infiltration) : 침투수
- BWF(Base wastewater flow) : 기저오수량
- DWF(Dry weather flow)
 - ⇒ 청천시 유량(GWI + BWF)
- RDII(Rainfall Derived Infiltration and Inflow)
 - ⇒ 강우시 발생하는 강우영향 불명수

- RDII(Rainfall Derived Infiltration and Inflow)란 분류식 오수관, 차집 및 오수간선관로 내에서 강우발생시 청천시 유량(DWF : Dry weather flow) 이외에 추가적으로 유입되는 불명수
- 시공불량, 접합부 오점, 관로 및 맨홀 노후화에 의한 균열 등 다양한 원인에 의해서 발생되며 다량의 RDII가 지속적으로 발생할 경우 공공하수처리시설 내 시설용량 이상의 과다유입 및 유입수질저하로 처리장 운영에 문제점을 야기할 수 있음
- RDII의 정량적인 분석 및 영향평가를 위해 SSOAP(Sanitary Sewer Overflow Analysis and Planning)와 XP-SWMM(Stormwater and Wastewater Management Model) 시뮬레이션 프로그램을 도입

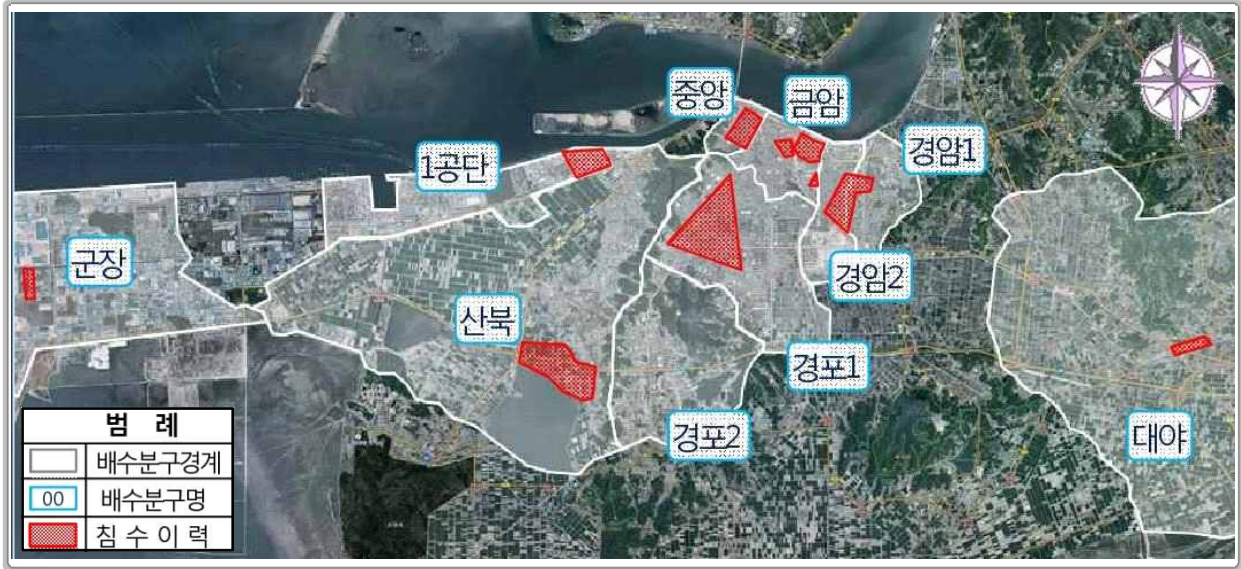
<그림 4.3-25> 군산시 침수재해지도 현황

- 대야처리구역 내수재해위험지구는 총 1개소 위치, 도시내수침수 형태의 상습침수지역
 - ⇒ 대야시장 인근

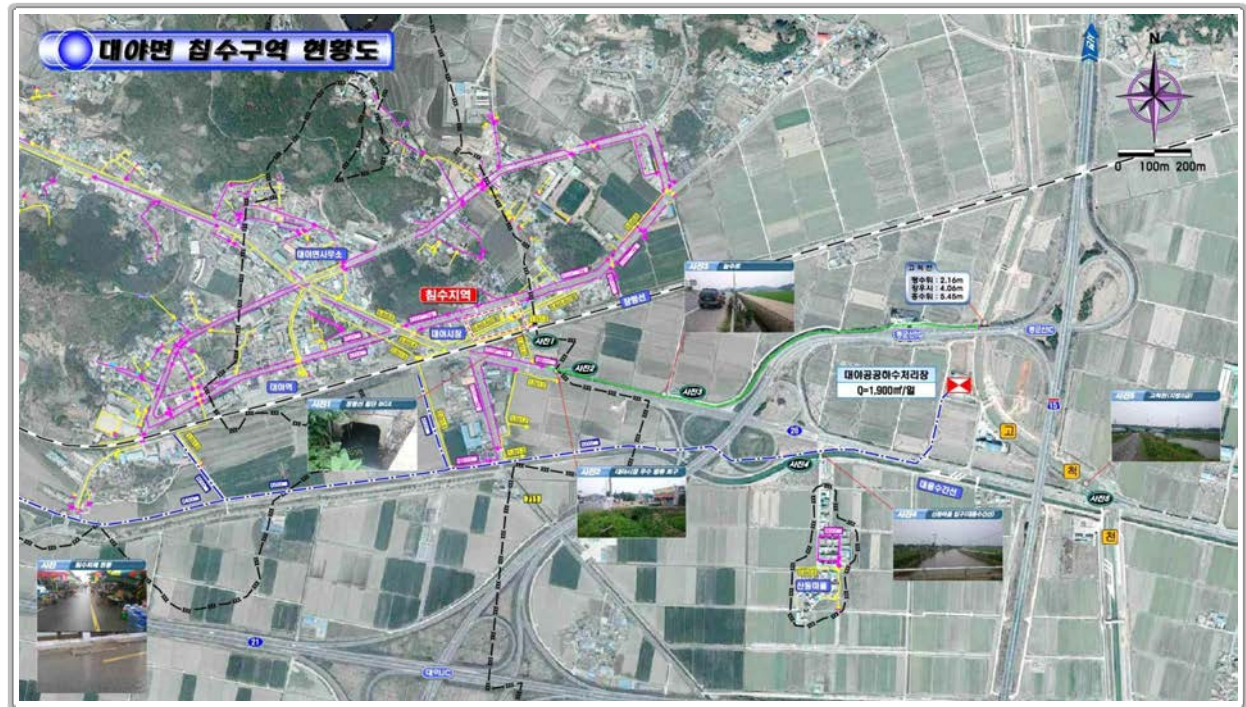
<그림 4.3-26> 대야시장지역 주요지점 현황

○ 대야시장 상류부 유역면적의 우수가 농수로로 집중이 되며, 유역면적이 넓은 반면 대부분이 경사가 심한 산지로 이루어져 있어 유달시간 짧은 것으로 나타남. 또한 농수로 종단면도처럼 경사가 완만하며, 고척천 홍수위보다 낮아 강우시에 자연배수는 불가능 함

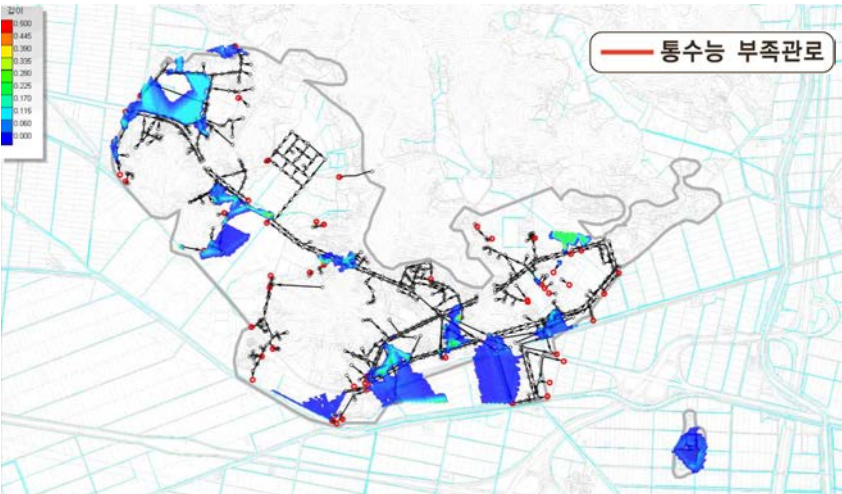
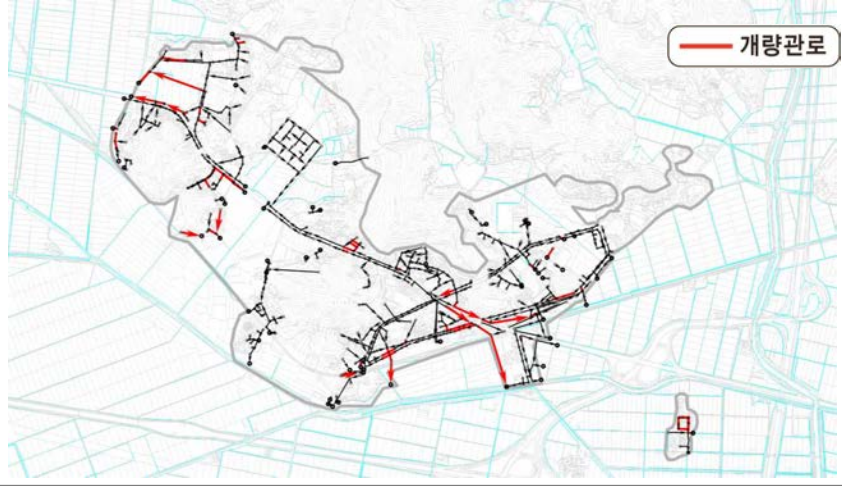
<표 4.3-62> 관로개량을 통한 배수능력 확보방안

구분	주요 내용	
정비기준	○ 관로의 통수능은 하수도 시설기준에 제시된 만관을 기준으로 설정 ○ 개량 대상관로의 판단은 동수경사선이 지표 이상 올라오는 구간 대상으로 개량계획 → 원형관로 : H.G.L(동수두선) ≥ G.L(지반선) ⇒ 개량계획 검토 → 구형암거 : H.G.L(동수두선) ≥ G.L(지반선) ⇒ 개량계획 검토	
정비계획	개량전

정비계획	개량후

○ 대야배수분구 하수관로 5,193m 개량

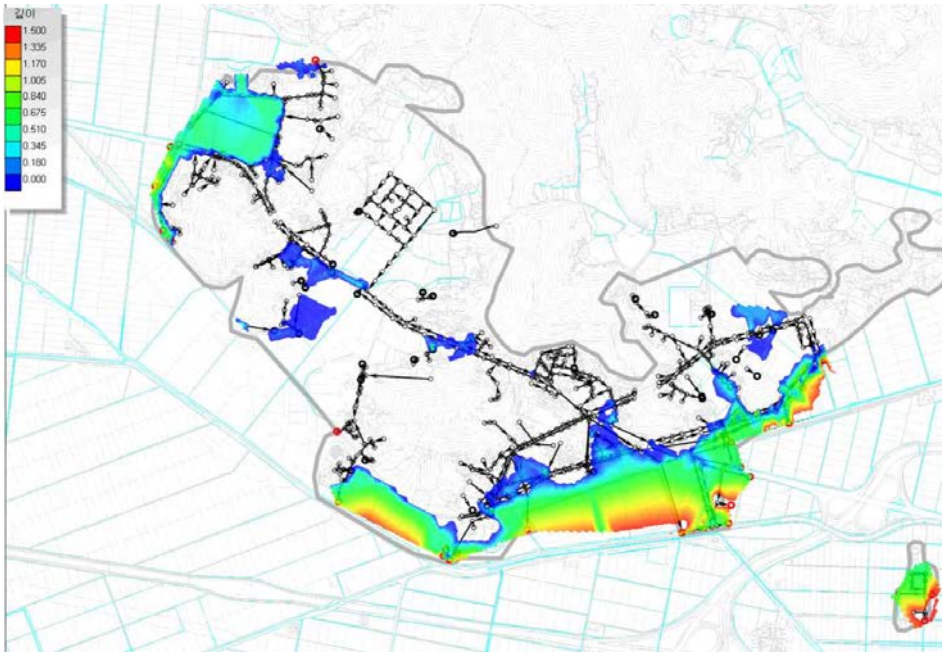
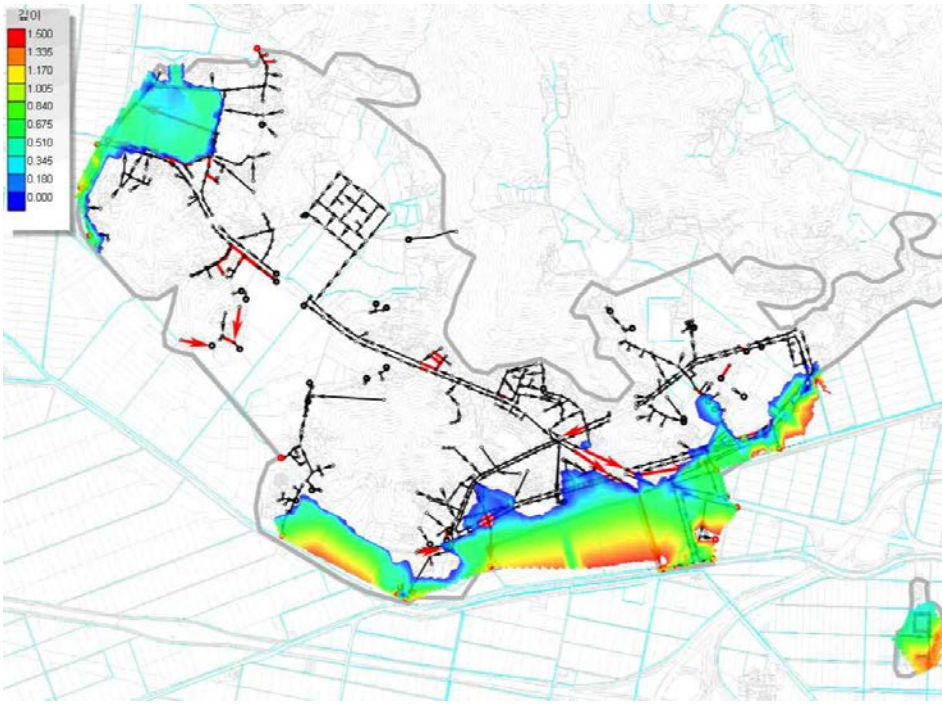
<표 4.3-63> 배수위 영향검토

구분	주요 내용
관로 개량전

검토결과	<p data-bbox="359 1505 438 1572">관로 개량후</p>

<p data-bbox="347 1908 1069 1975">○ 관로 개량만으로는 배수위 영향으로 인한 침수를 해소하지 못함 ⇒ 빗물펌프장 8개소 신설</p>
