5. 서수처리구역

5.1 기본방향

5.2 수집 및 이송단계

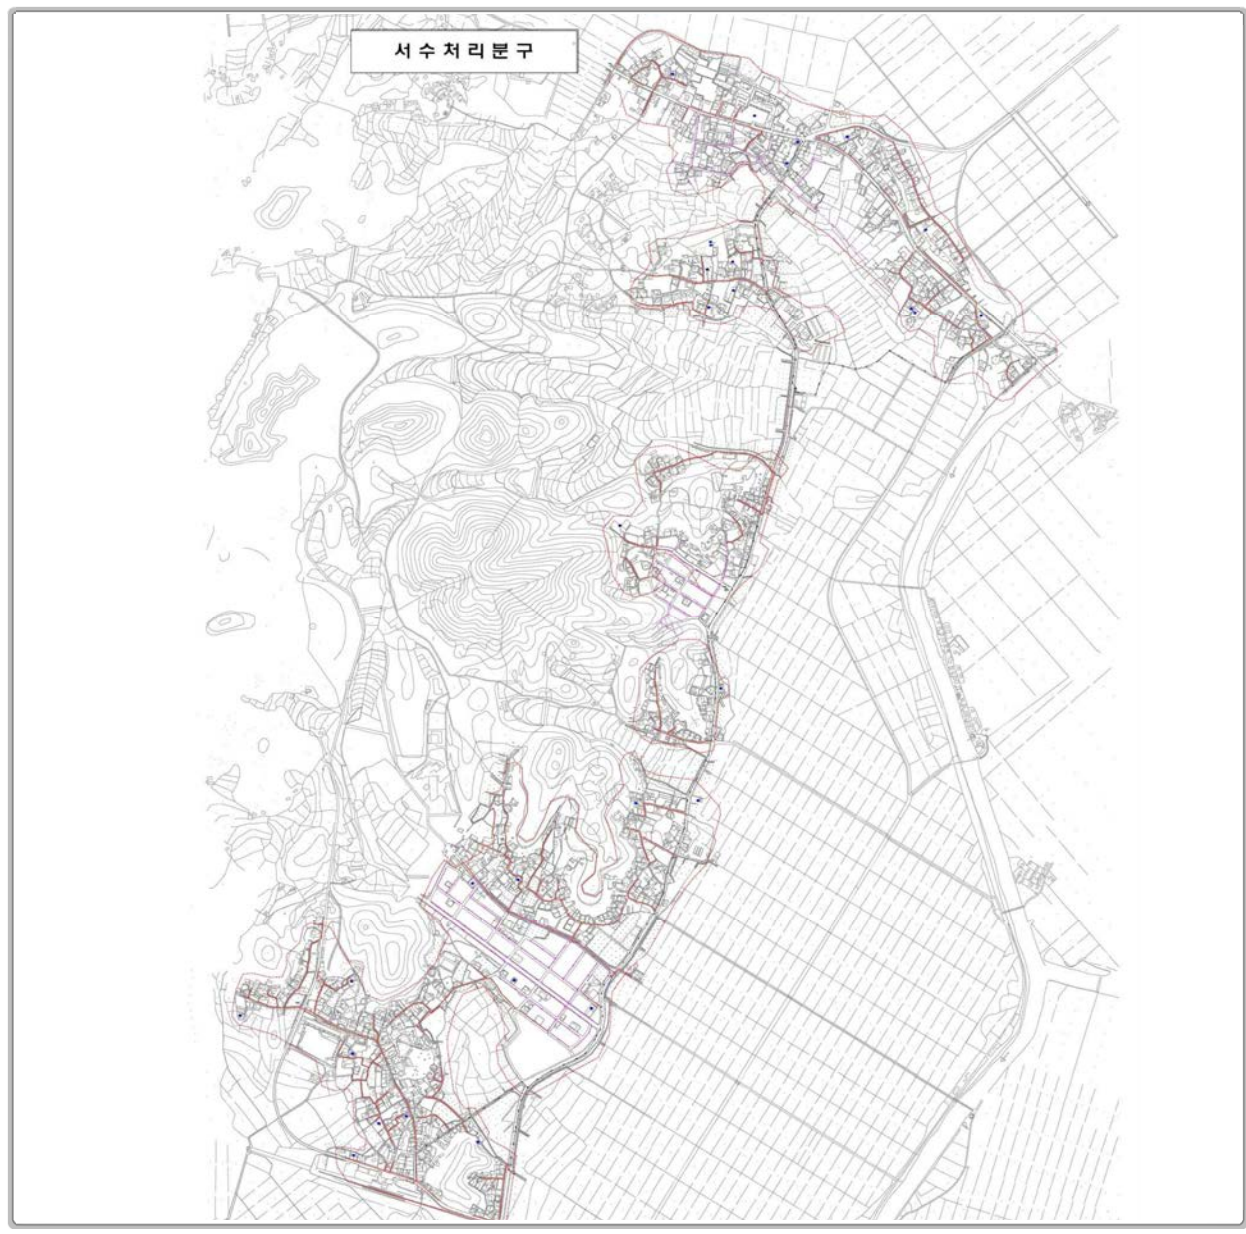
<그림 4.5-1> 시행사업별 배수설비 정비현황

구 분	배수설비 설치현황			비 고
	대상가구	정비	미정비	
하수관로정비 임대형 민자사업(BTL)	824	792	32

주) 1. BTL사업의 미정비 사유는 정비불가 32개소 임

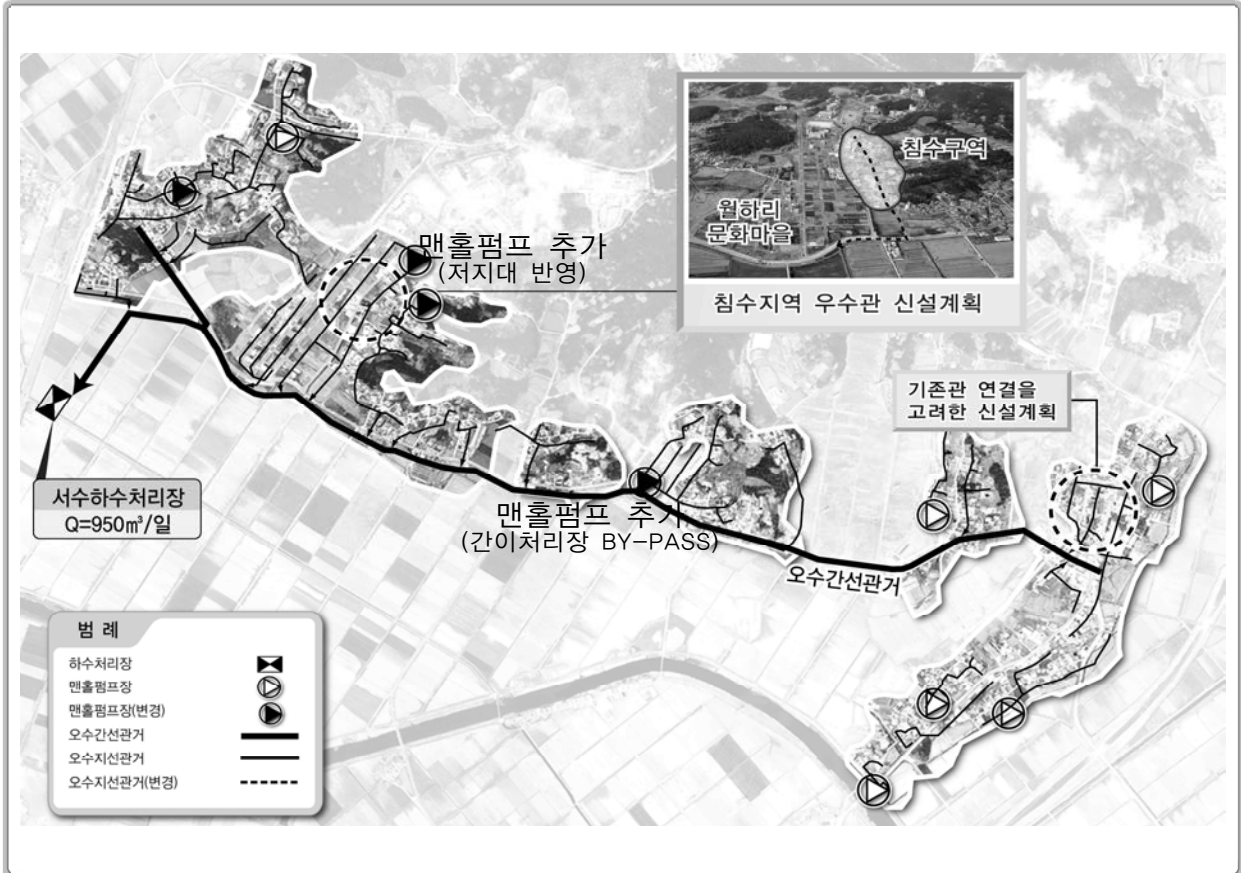
<그림 4.5-3> 펌프장 위치도

- 맨홀펌프장 관리대장(전산화) 필요
- ⇒ 운영자료 부족으로 운영현황 파악이 어려움

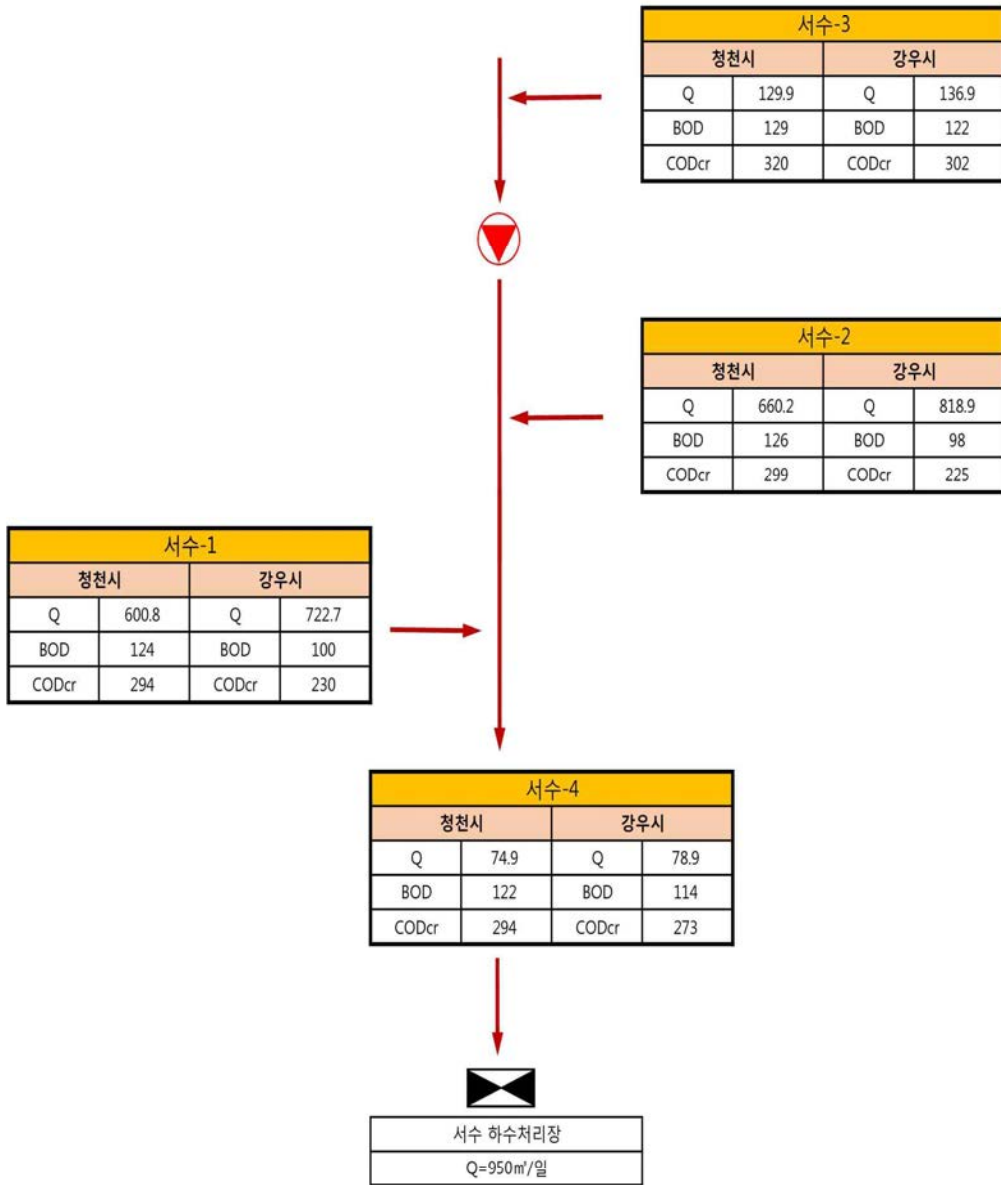
<그림 4.5-6> 서수처리구역 유량 및 수질조사

서수처리구역 청천시/강우시 유량 및 수질 Mass Balance

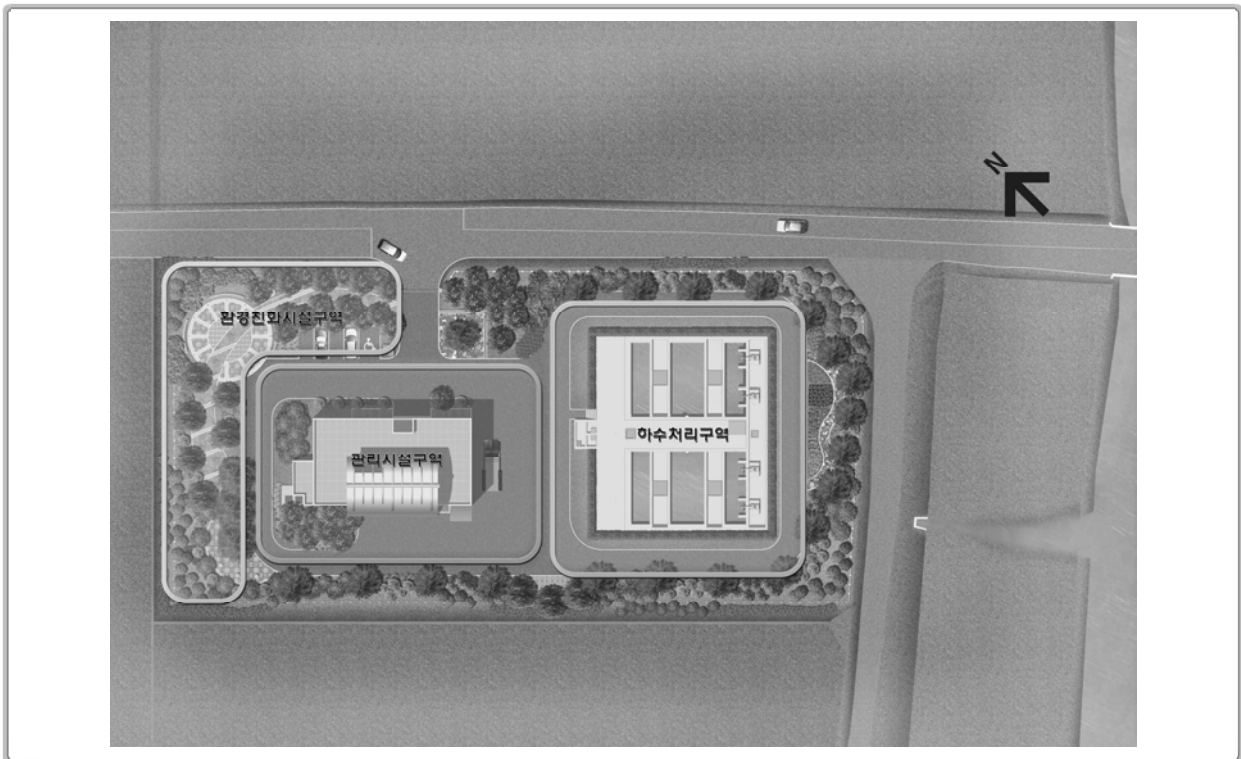
<그림 4.5-11> 서수 공공하수처리시설 시설물배치계획평면도

- 2008년 시설용량 950m³/일 규모의 KIDEA공법으로 민간투자사업방식에 의하여 건설, 현재 민간 투자사업자에 의해 운영
- 공공하수처리수의 방류수는 탐천을 거쳐 만경강으로 유입

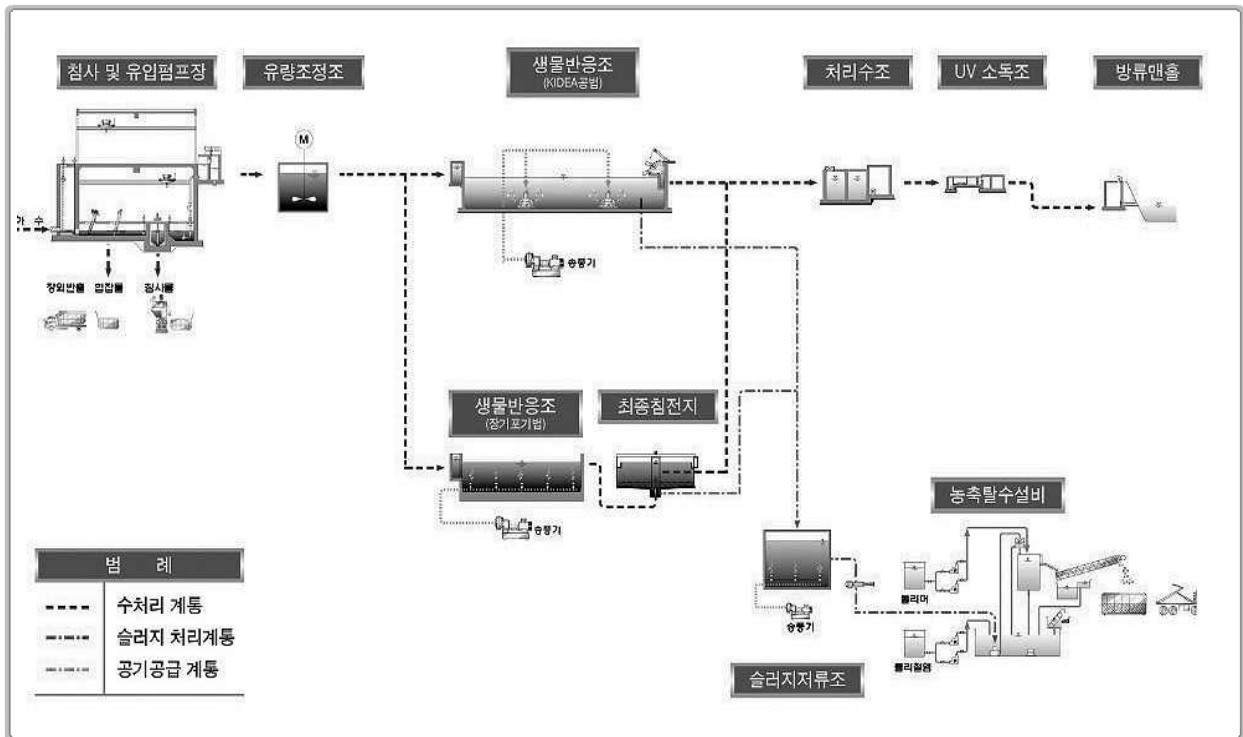
<그림 4.5-12> 서수 공공하수처리시설 처리공정도

구 분		시설개요	비 고
전 처리 공 정	스 크 린	세목 : W0.5m×H1.7m(목간격 15mm)×1대	
	침 사 기	일체형 협잡물 및 침사제거기 3,200m³/일×2.6kW×1대	
	유량조정조 및 펌프장	6.2m×8.0m×5.0m×2지	
수 처리 공 정	K I D E A 반응 조	6.5m×13.0m×5.75m×2지	
	여 과 시 설	하향류 방식(수평드럼형 950m³/일×1대)	
	U.V 소 독 조	0.19m×3.5m×0.55m(1뱅크 1모듈)	
슬러지 처리 공 정	슬러지저류조	W5.6m×L6.2m×H3.5m×1조	
	탈수기	이동차량 탈수기	
탈 취 시 설		Bio-Filter, 10m³/min × 1대	
건 축 물	관 리 및 설 비 동	지하1층, 지상 2층, 연면적 : 1,025.1m²

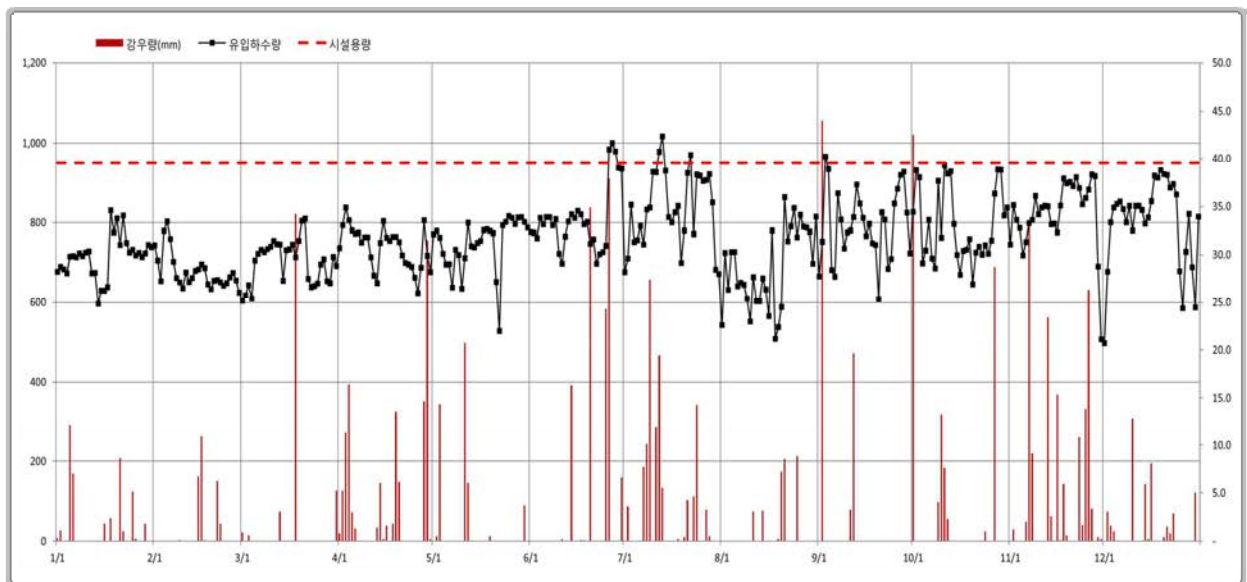
<그림 4.5-18> 강우량에 따른 하수유입 현황

- 2015년 운영현황 분석결과 청천일 유입하수량이 시설용량대비 77.3%로 시설용량에 여유가 있으며, 3mm/일 이상 강우발생시 유입하수량 783m³/일로 시설용량대비 82.5%로 유입하수량 증가
 - 2015년 3mm이상 강우일수는 총 66일이었고, 그중 7일은 유입하수량이 950m³/일 초과 함
 - 강우량에 따라 유입하수량은 증가하는 것으로 검토
- ⇒ 강우시 유입하수량이 증가하고 있으므로 RDII 원인분석 및 저감계획 수립 필요

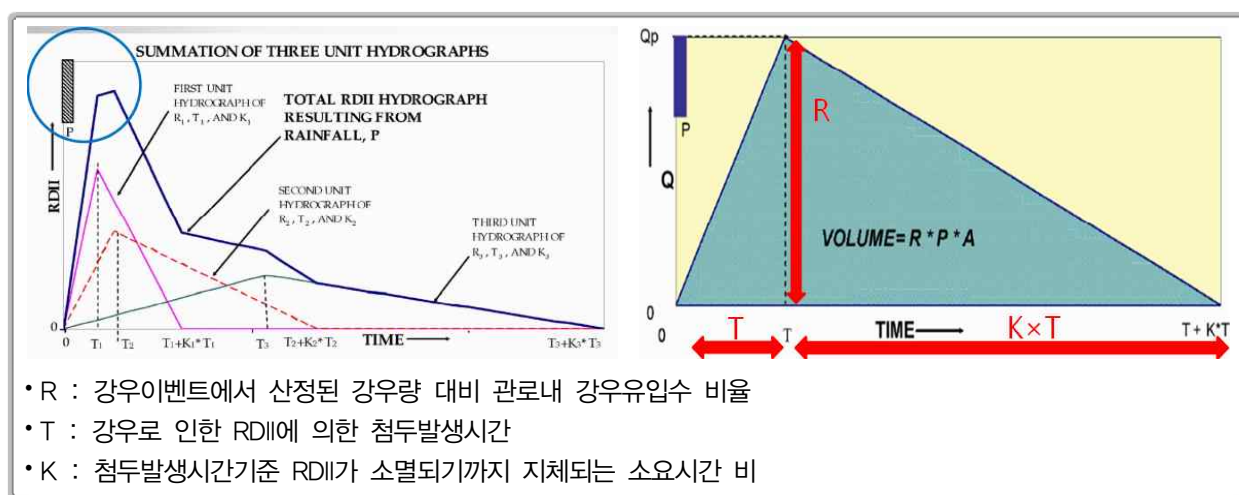
<그림 4.5-22> RTK Method 모식도

- R : 강우이벤트에서 산정된 강우량 대비 관로내 강우유입수 비율
- T : 강우로 인한 RDII에 의한 침투발생시간
- K : 침투발생시간기준 RDII가 소멸되기까지 지체되는 소요시간 비

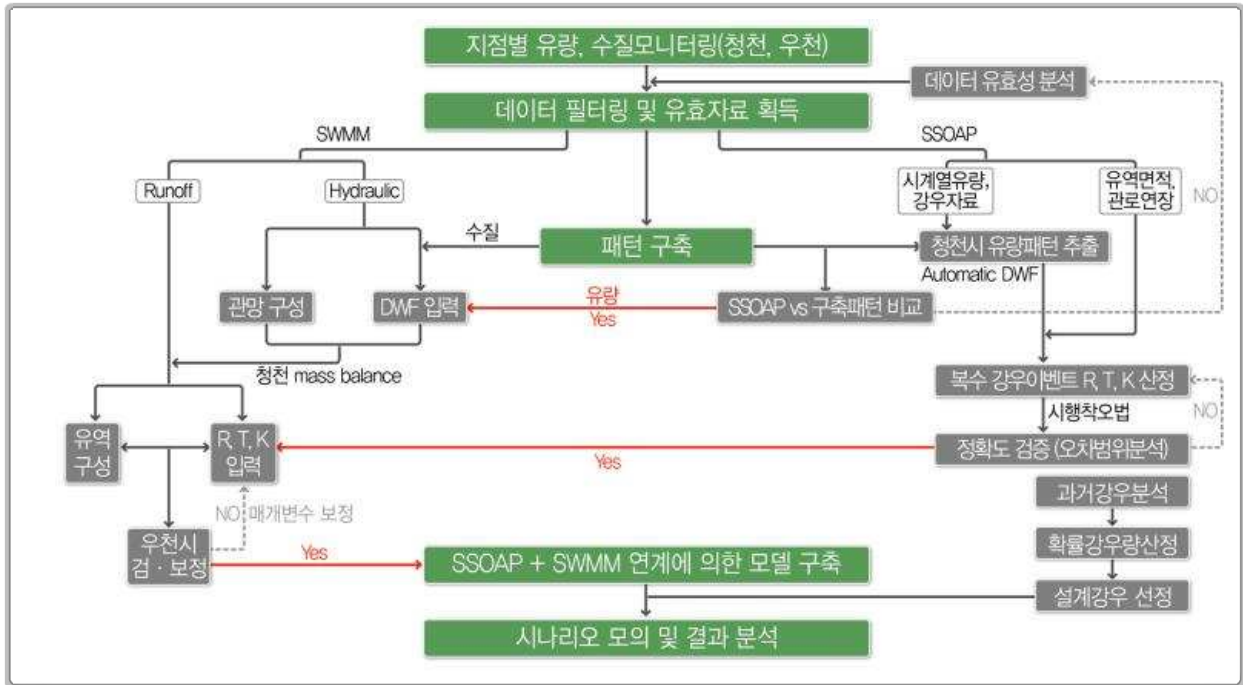
<그림 4.5-23> SSOAP과 SWMM연계에 의한 모의수행절차 모식도

◦ SSOAP를 통해 산정된 RTK 매개변수 입력을 통해 RDII 발생량 모의
