제4장 처리구역별 하수도 계획

2. 군산처리구역

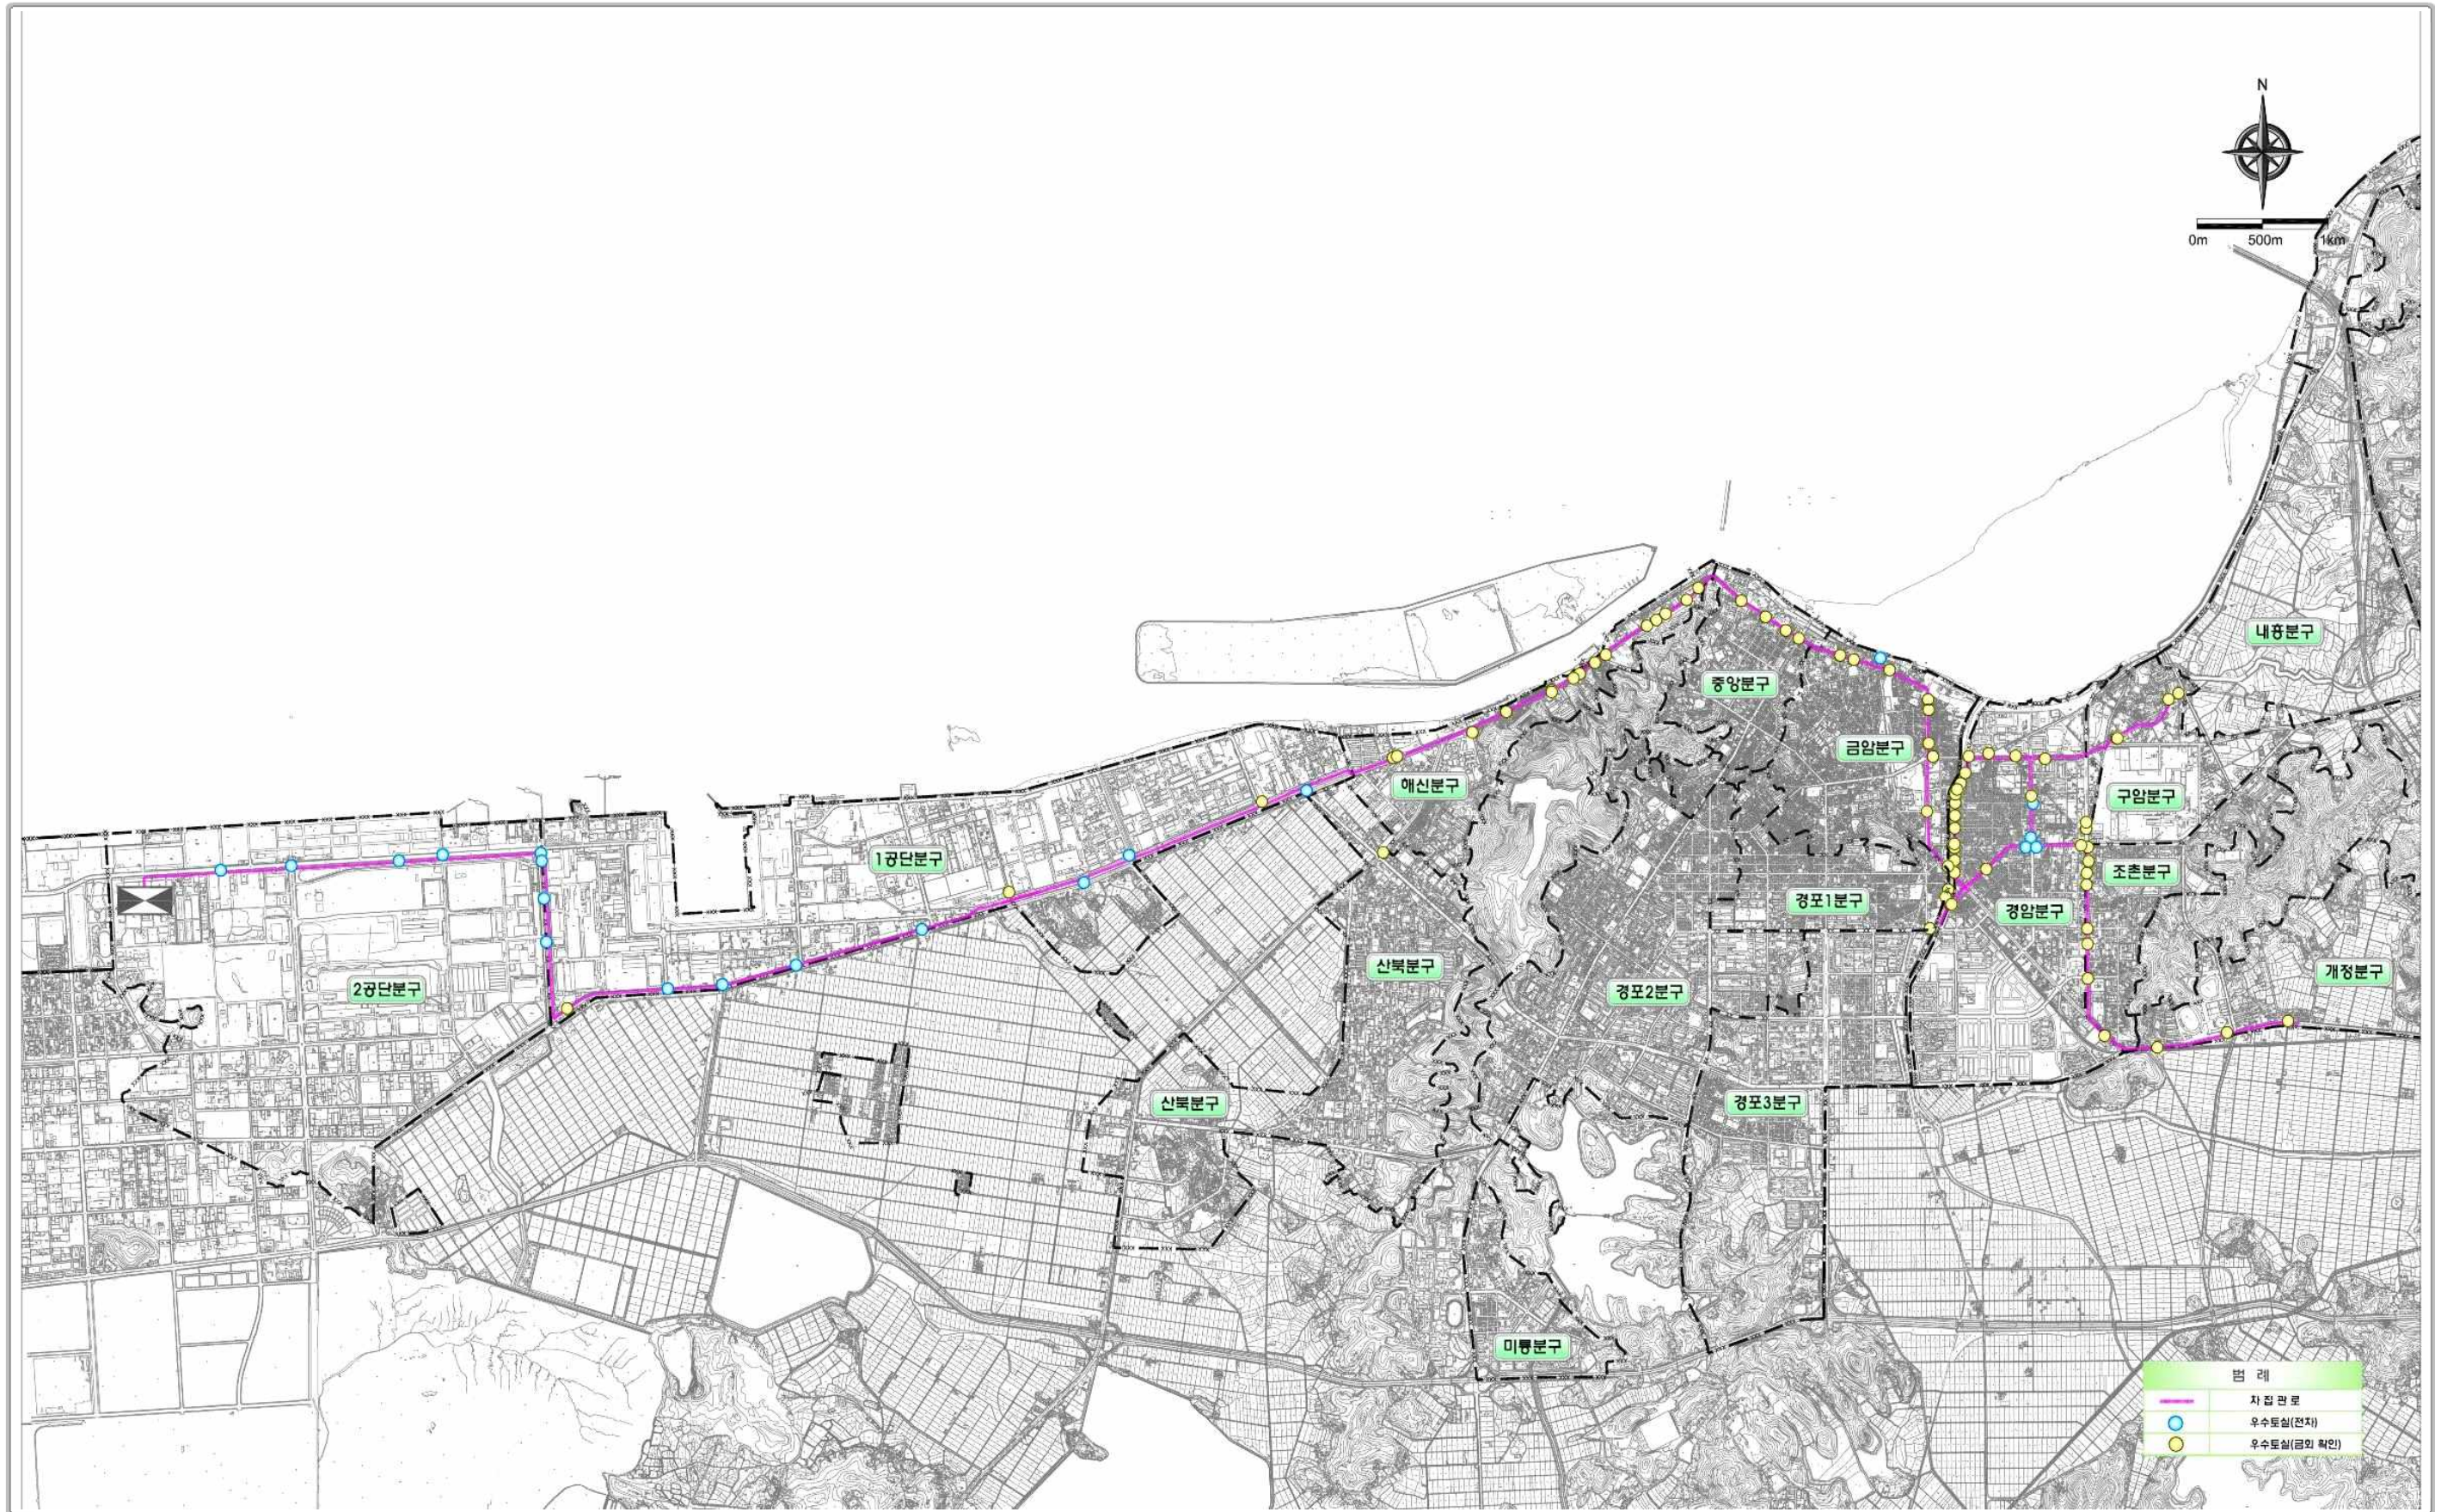
<그림 4.2-5> 군산처리구역 우수토실 위치도

- 군산하수처리구역 내 토구는 147개소, 우수토실은 71개소가 설치되어 있는 것으로 조사됨

- 우수토실 현장조사결과 14개소가 폐쇄되어 현재 71개소가 정상 차집운영중
- 우수토실의 차집형태는 기존 BOX 하단에 U형 수로를 맨홀에 접속시켜 차집하는 형태와 월류웨어를 설치하여 수직형 오리피스를 통해 차집관로로 이송하는 두가지 형태로 설치되어 있음
- 경포·금암·1공단·2공단분구는 분류식화 사업지역으로 기존 우수토실 14개소는 폐쇄·철거되었음

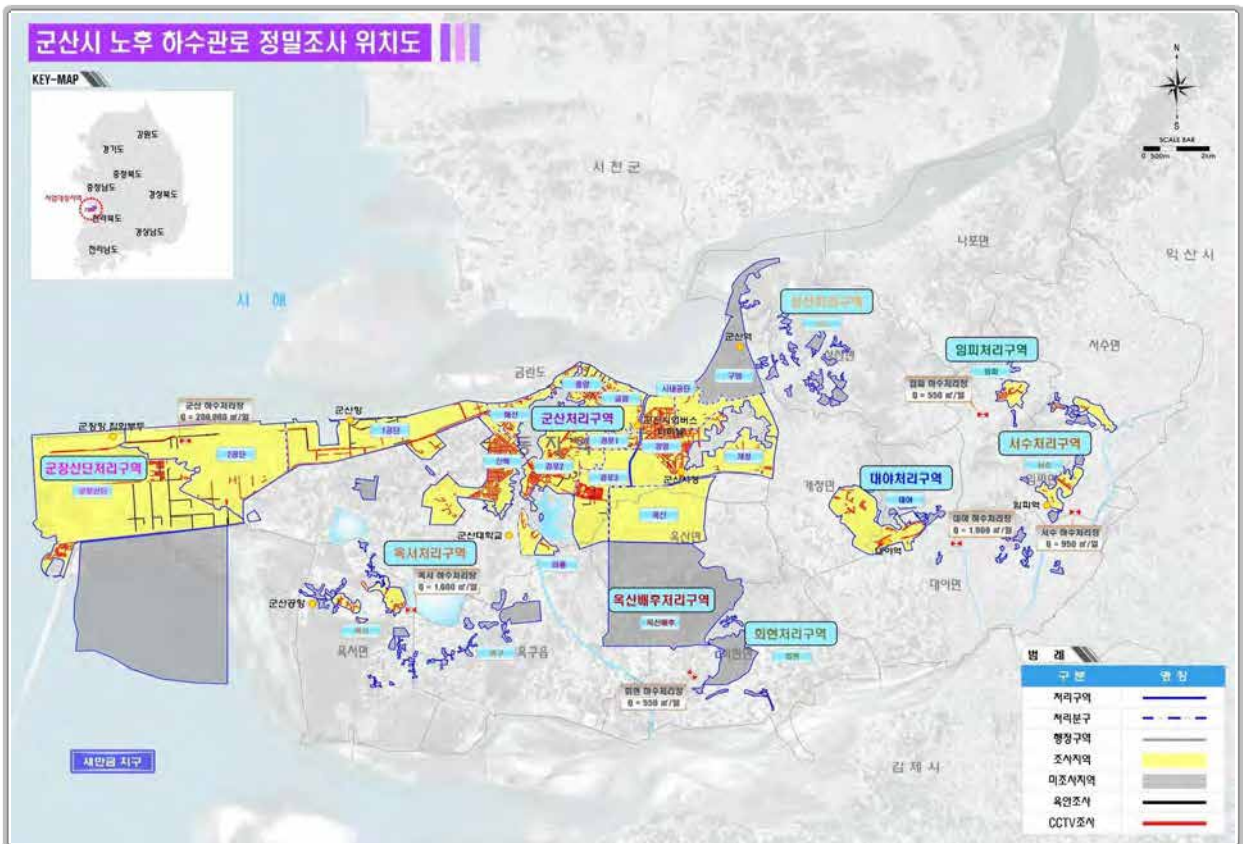
<그림 4.2-8> 관로내부조사 위치도

- 현황 및 문제점에 대한 원인분석을 위해 차집관로에 대한 CCTV조사 자료 검토
 - ↳ 2016년도에 시행한 “군산시 노후하수관로 정밀조사 용역” 보고서검토
 - ↳ 구조적 결함, 침입수 유입 등 문제구간 도출 및 개보수 계획 수립
- 관로내부의 구조적, 운영적 문제점 등 이상항목 파악

- 군산시 노후하수관로 정밀조사 용역(우수관로)
 - ⇒ 전체 대상연장 237.5km 중 174.5km 주행으로 조사율 73%임
 - ⇒ 이상항목은 988개소이며, 연결관접합부 213개소, 이음부 결함 215개소, 이음부이탈 193개소 관파손 91개소, 연결관 돌출 62개소, 기타장애물(영구) 46개소 등 순으로 조사되었음
- 군산처리구역내 우수관로에 대한 관로내부조사 자료(BTL 준공검사 이후) 없음
 - ⇒ 군산처리구역 우수관로 및 차집관로에 대한 관로내부조사 필요'
