1. 측정결과 - 2022. 12. 08.(산북동 1047-2, 산북동 1531-1)

2. 측정사진

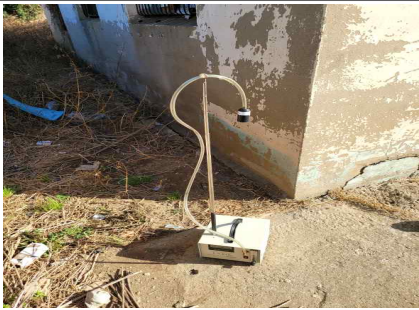
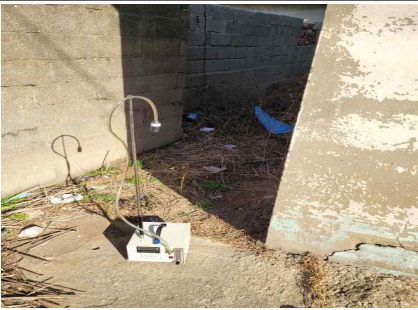
측정지점	비산측정 시작 사진	비산측정 종료 사진	결과(f/cc)
부지경계1

0.0016
	측정 시작 시간 08:30	측정 종료 시간 12:35	
부지경계2

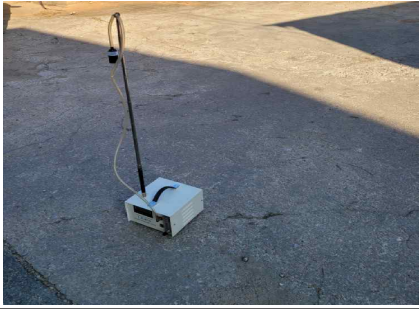
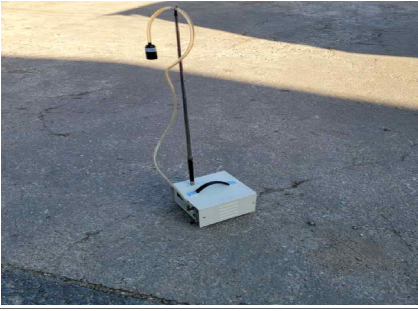
0.0014
	측정 시작 시간 08:35	측정 종료 시간 12:40	
부지경계3

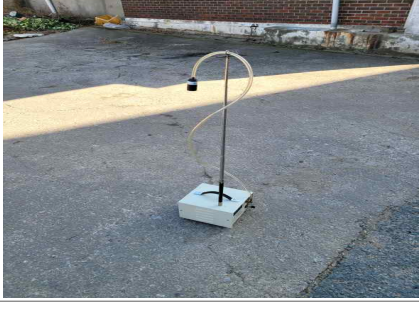
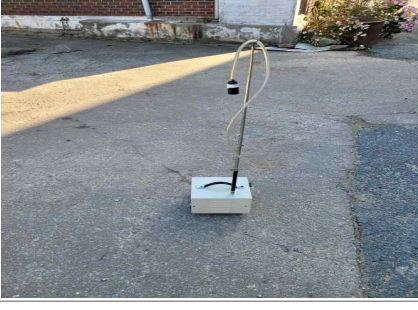
0.0018
	측정 시작 시간 08:38	측정 종료 시간 12:43	
부지경계4

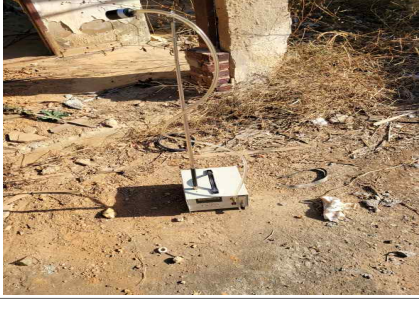
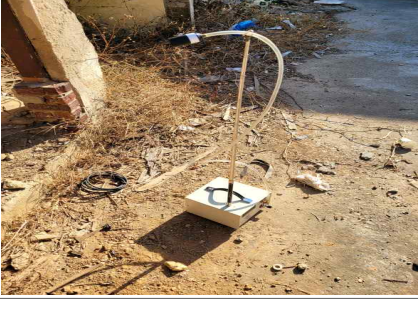
0.0016
	측정 시작 시간 08:40	측정 종료 시간 12:45	
부지경계5

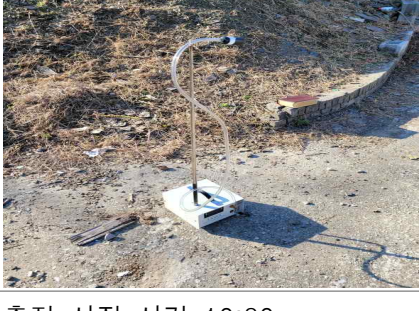
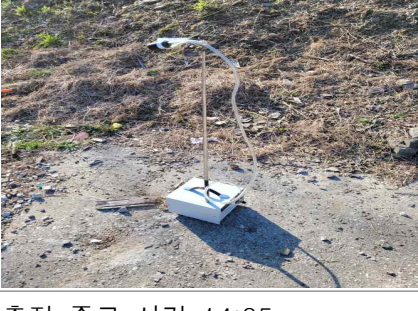
0.0016
	측정 시작 시간 10:30	측정 종료 시간 14:35

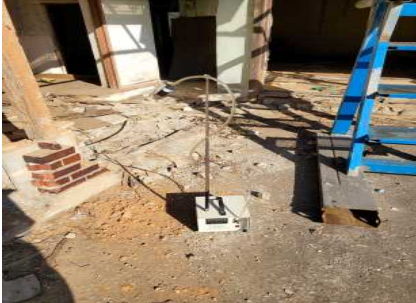
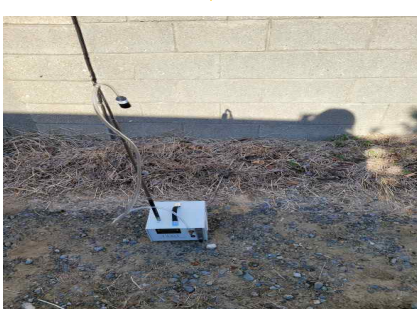
측정지점	비산측정 시작 사진	비산측정 종료 사진	결과(f/cc)
<p data-bbox="172 371 316 398">작업장주변1</p>	  <p data-bbox="352 524 627 551">측정 시작 시간 09:30</p>

<p data-bbox="798 524 1072 551">측정 종료 시간 11:35</p>	<p data-bbox="1289 371 1382 398">0.0039</p>
<p data-bbox="172 741 316 768">작업장주변2</p>

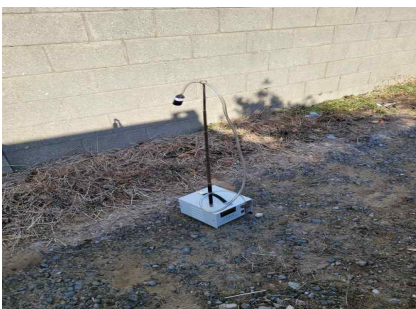
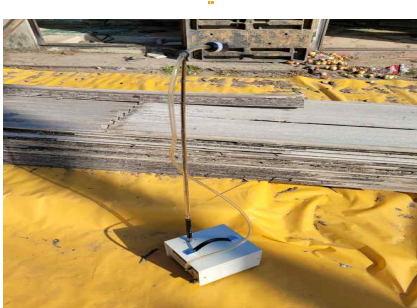
<p data-bbox="352 902 627 929">측정 시작 시간 11:10</p>

<p data-bbox="798 902 1072 929">측정 종료 시간 13:15</p>	<p data-bbox="1289 741 1382 768">0.0039</p>
<p data-bbox="197 1111 274 1160">폐기물 반출구1</p>

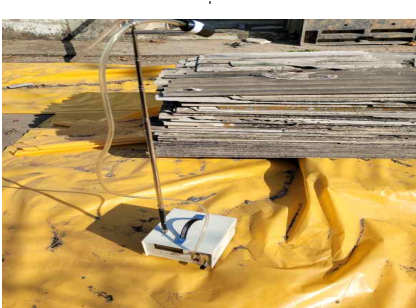
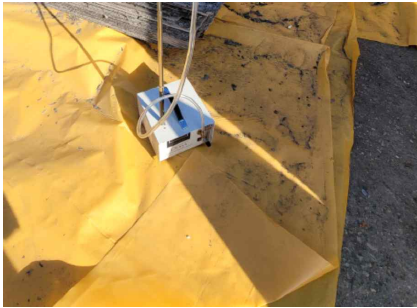
<p data-bbox="352 1279 627 1305">측정 시작 시간 10:20</p>

<p data-bbox="798 1279 1072 1305">측정 종료 시간 11:05</p>	<p data-bbox="1289 1111 1382 1137">0.0033</p>
<p data-bbox="197 1480 274 1529">폐기물 반출구2</p>

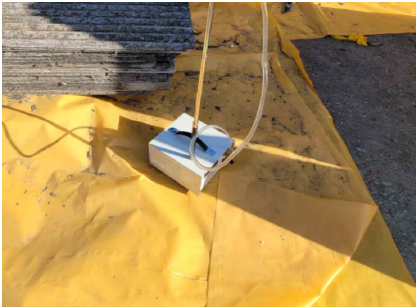
<p data-bbox="352 1646 627 1673">측정 시작 시간 13:05</p>

<p data-bbox="798 1646 1072 1673">측정 종료 시간 13:50</p>	<p data-bbox="1289 1480 1382 1507">0.0037</p>

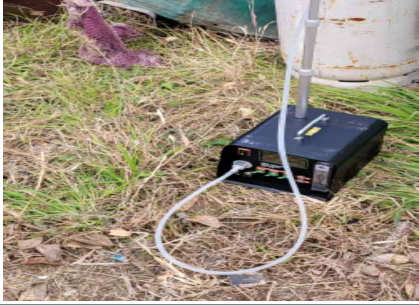
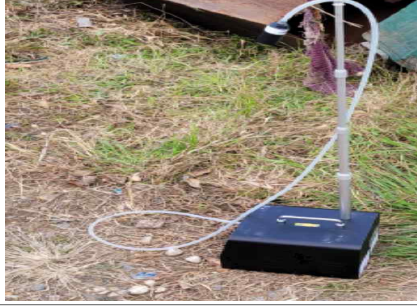
측정지점	비산측정 시작 사진	비산측정 종료 사진	결과(f/cc)
<p data-bbox="172 371 311 405">작업장주변</p>

<p data-bbox="347 526 624 560">측정 시작 시간 10:45</p>

<p data-bbox="790 526 1066 560">측정 종료 시간 12:50</p>	<p data-bbox="1284 371 1380 405">0.0036</p>
<p data-bbox="199 719 284 775">폐기물 반출구</p>	  <p data-bbox="347 889 624 922">측정 시작 시간 14:55</p>	  <p data-bbox="790 889 1066 922">측정 종료 시간 15:40</p>	<p data-bbox="1284 730 1380 763">0.0037</p>
