석면해체·제거 사업장의 석면 비산 측정 결과보고서

AIR FIRST 군산공장 철거공사 석면해체공사

비산정도측정

- ❖ 용역명 : AIR FIRST 군산공장 철거공사 및 부지정지공사 중 석면해체공사
- ❖ 신고번호 : 군산-20230036
- ❖ 석면제거 : (유)에코산업
- ❖ 측정일 : 2023.05.22 ~ 2023.06.04

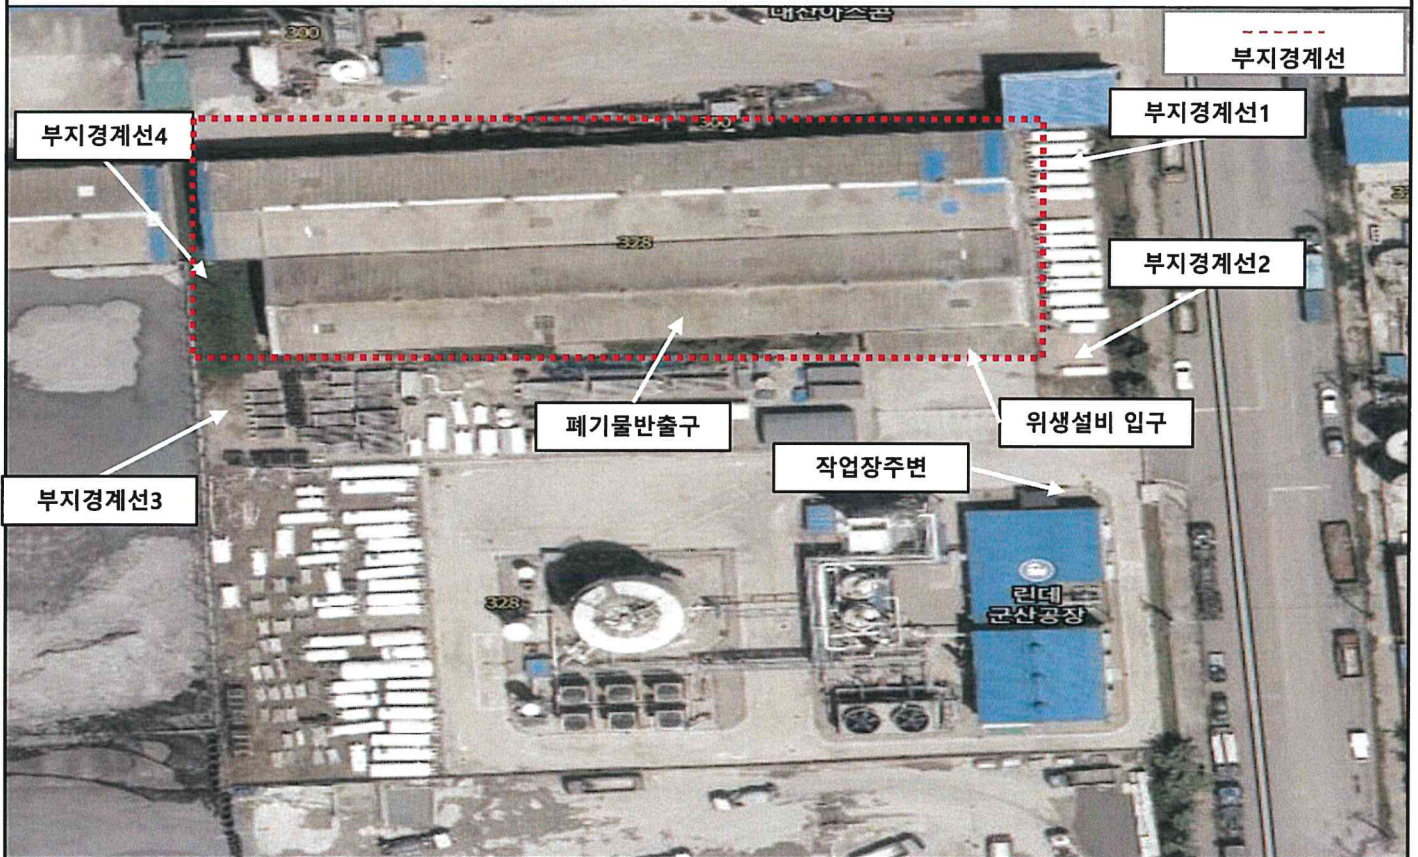
측정 지점 위치 도식도

측정 일시 :	2023. 05. 23					
측 정 결 과						
시료번호	측정지점	측정장비(종류/수량)	유량(l/min)	측정일시(분)	측정결과(f/cc)	검출석면종류
WL2307-01-01	부지경계선1	(KMS-5100 / 1ea)	9.391	260	0.0018	기준치 미만
WL2307-01-02	부지경계선2	(KMS-5100 / 1ea)	9.282	260	N.D.	검출한계 미만
WL2307-01-03	부지경계선3	(KMS-5100 / 1ea)	9.271	260	N.D.	검출한계 미만
WL2307-01-04	부지경계선4	(KMS-5100 / 1ea)	9.356	260	N.D.	검출한계 미만
WL2307-01-05	작업장주변(실외)	(KMS-5100 / 1ea)	9.505	130	0.0026	기준치 미만
WL2307-01-06	위생설비	(KMS-5100 / 1ea)	9.430	45	0.0039	기준치 미만
WL2307-01-07	폐기물반출구	(KMS-5100 / 1ea)	9.330	45	0.0039	기준치 미만
- 석면안전관리법 시행령 석면배출허용기준 : 0.01개/cm ³ (f/cc) 미만

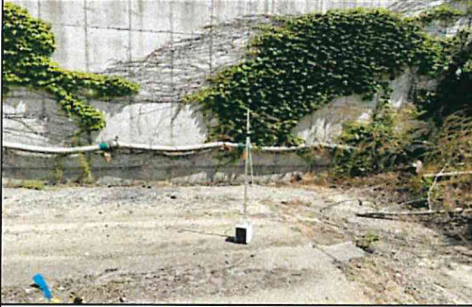
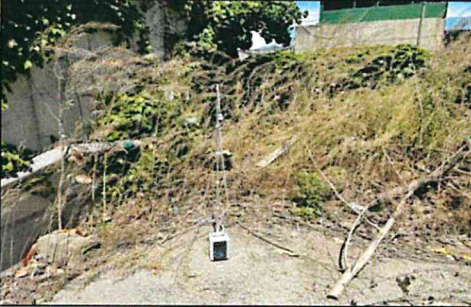
<p>측정 시작 시간 : 09:15</p>

<p>측정 종료 시간 : 13:35</p>	기준치 0.01 f/cc 미만
부지경계선2

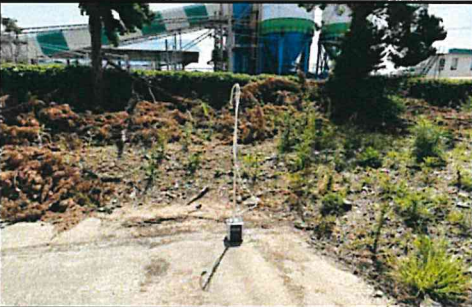
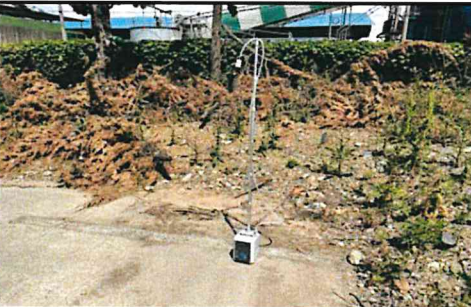
<p>측정 시작 시간 : 09:20</p>

<p>측정 종료 시간 : 13:40</p>	기준치 0.01 f/cc 미만
부지경계선3

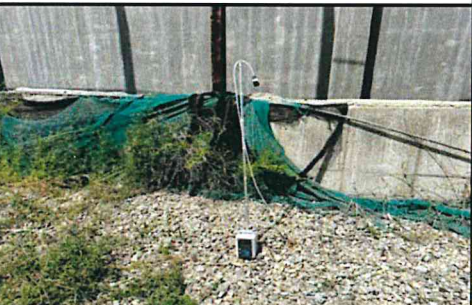
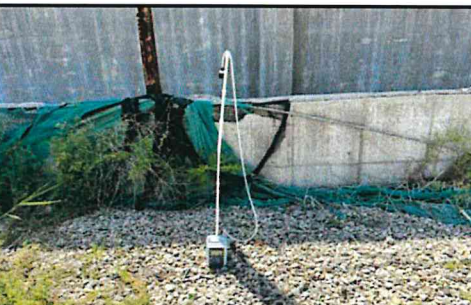
<p>측정 시작 시간 : 09:27</p>

<p>측정 종료 시간 : 13:47</p>	기준치 0.01 f/cc 미만
부지경계선4

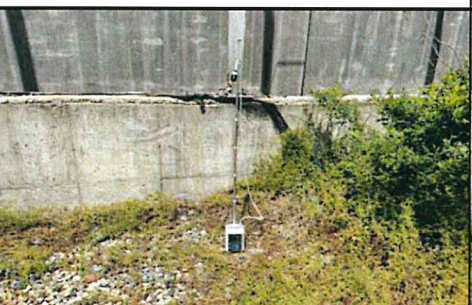
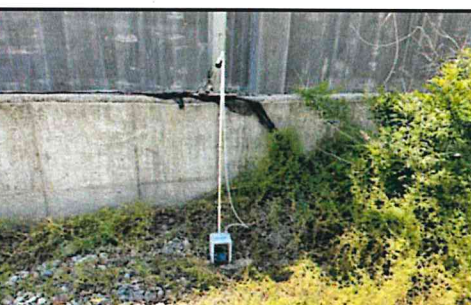
<p>측정 시작 시간 : 09:32</p>

<p>측정 종료 시간 : 13:52</p>	기준치 0.01 f/cc 미만

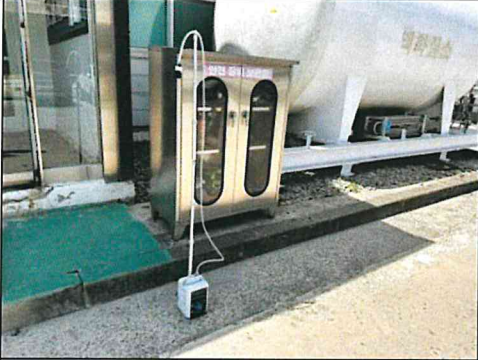
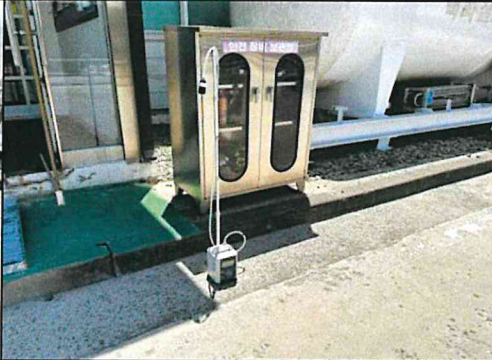
기준치 0.01 f/cc 미만
	측정 시작 시간 : 09:40	측정 종료 시간 : 11:50	
위생설비

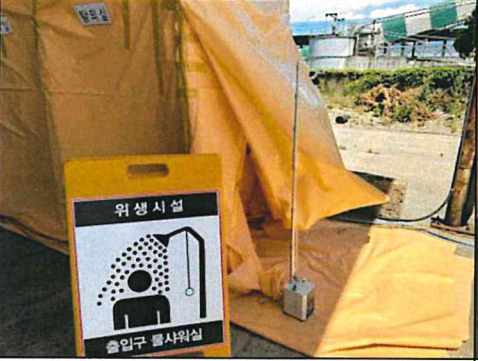
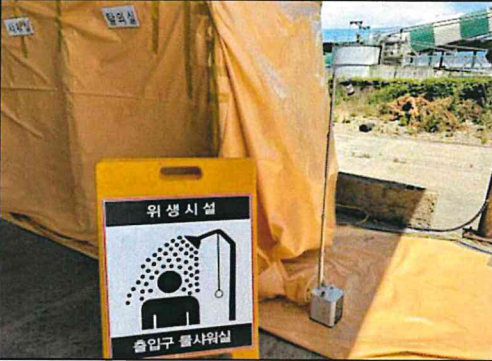
기준치 0.01 f/cc 미만
	측정 시작 시간 : 09:45	측정 종료 시간 : 10:30	
폐기물반출구1

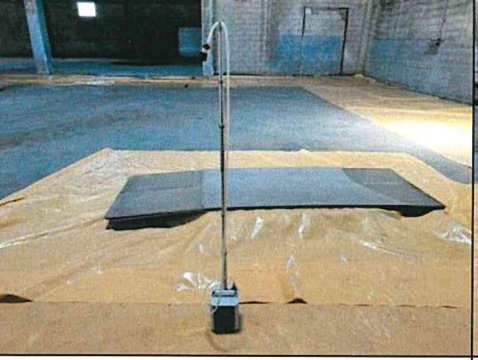
기준치 0.01 f/cc 미만
	측정 시작 시간 : 13:05	측정 종료 시간 : 13:50

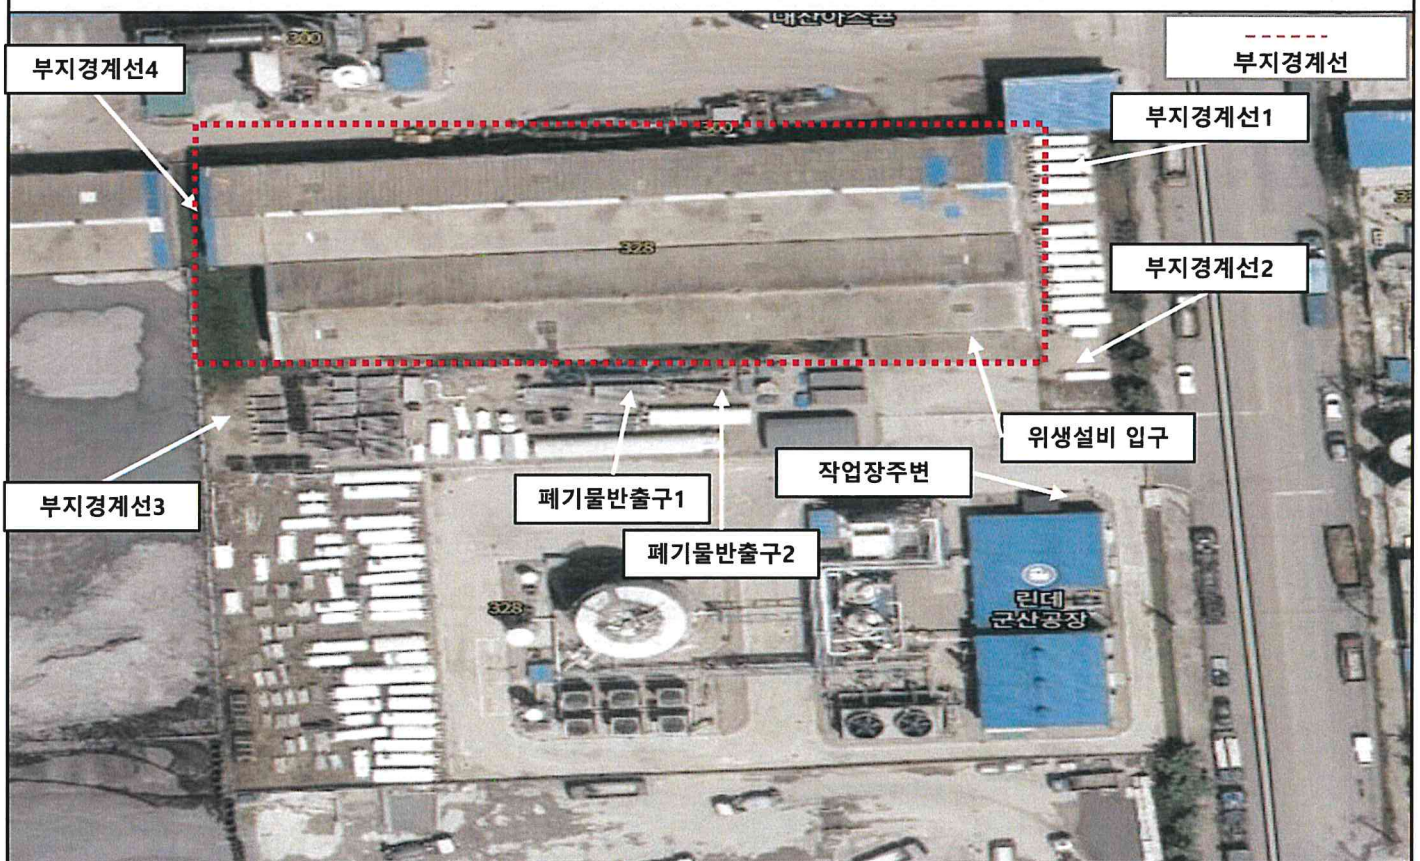
측정 지점 위치 도식도

시료번호	측정지점	측정장비(종류/수량)	유량(l/min)	측정일시(분)	측정결과(f/cc)	검출석면종류
WL2307-02-01	부지경계선1	(KMS-5100 / 1ea)	9.621	260	N.D.	검출한계 미만
WL2307-02-02	부지경계선2	(KMS-5100 / 1ea)	9.589	260	0.0020	기준치 미만
WL2307-02-03	부지경계선3	(KMS-5100 / 1ea)	9.610	260	N.D.	검출한계 미만
WL2307-02-04	부지경계선4	(KMS-5100 / 1ea)	9.775	260	0.0017	기준치 미만
WL2307-02-05	작업장주변(실외)	(KMS-5100 / 1ea)	9.837	130	0.0026	기준치 미만
WL2307-02-06	위생설비	(KMS-5100 / 1ea)	9.882	45	0.0037	기준치 미만
WL2307-02-07	폐기물반출구1	(KMS-5100 / 1ea)	9.479	45	0.0034	기준치 미만
WL2307-02-08	폐기물반출구2	(KMS-5100 / 1ea)	9.896	45	0.0018	기준치 미만

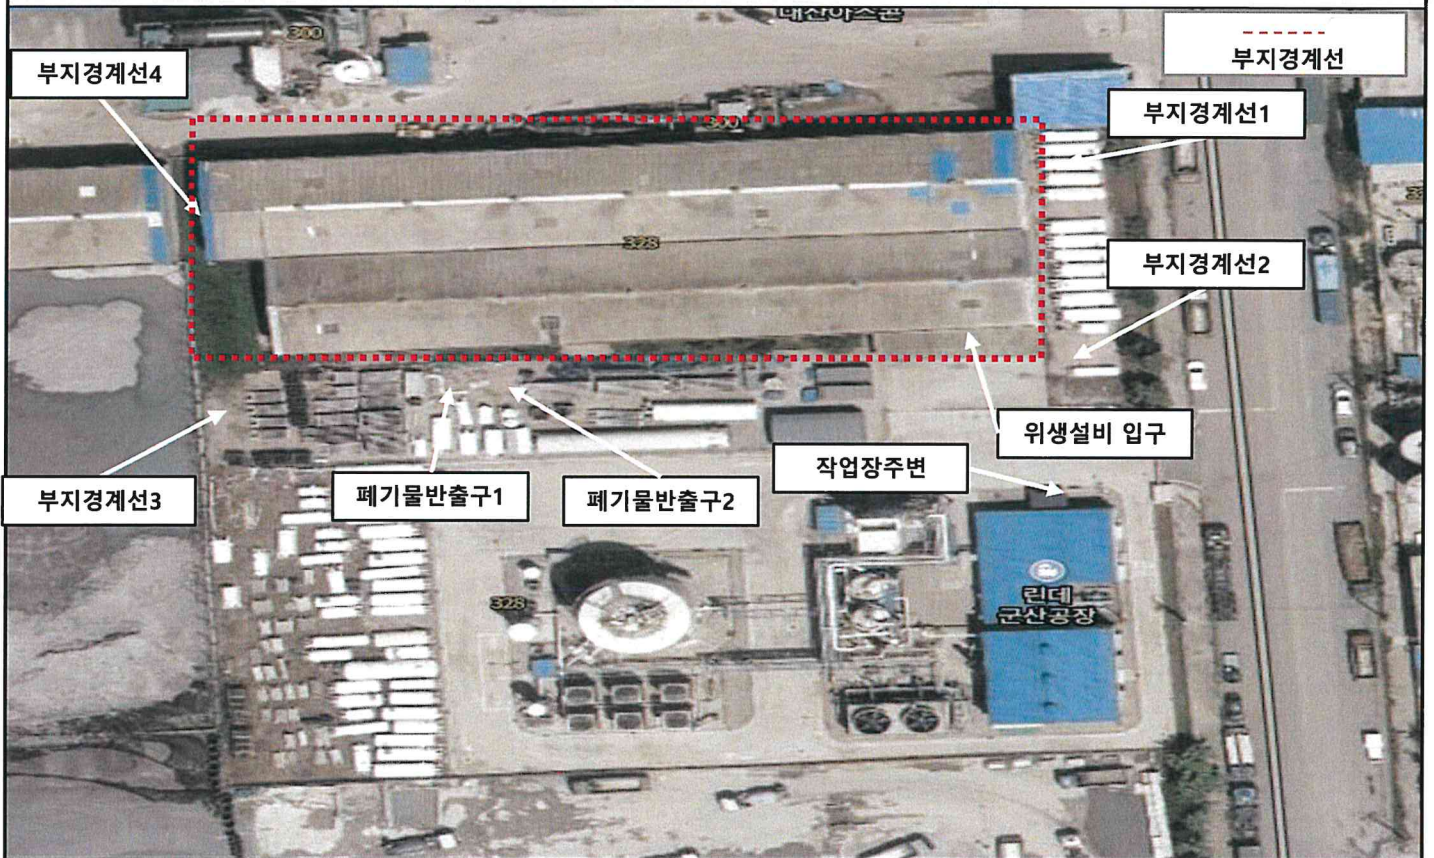
측정 지점 위치 도식도

시료번호	측정지점	측정장비(종류/수량)	유량(l/min)	측정일시(분)	측정결과(f/cc)	검출석면종류
WL2307-04-01	부지경계선1	(KMS-5100 / 1ea)	9.513	260	N.D.	검출한계 미만
WL2307-04-02	부지경계선2	(KMS-5100 / 1ea)	9.439	260	0.0022	기준치 미만
WL2307-04-03	부지경계선3	(KMS-5100 / 1ea)	9.339	260	N.D.	검출한계 미만
WL2307-04-04	부지경계선4	(KMS-5100 / 1ea)	9.469	260	0.0018	기준치 미만
WL2307-04-05	작업장주변(실외)	(KMS-5100 / 1ea)	8.670	130	0.0029	기준치 미만
WL2307-04-06	위생설비	(KMS-5100 / 1ea)	9.928	45	0.0022	기준치 미만
WL2307-04-07	폐기물반출구1	(KMS-5100 / 1ea)	9.743	45	0.0037	기준치 미만
WL2307-04-08	폐기물반출구2	(KMS-5100 / 1ea)	9.826	45	0.0022	기준치 미만

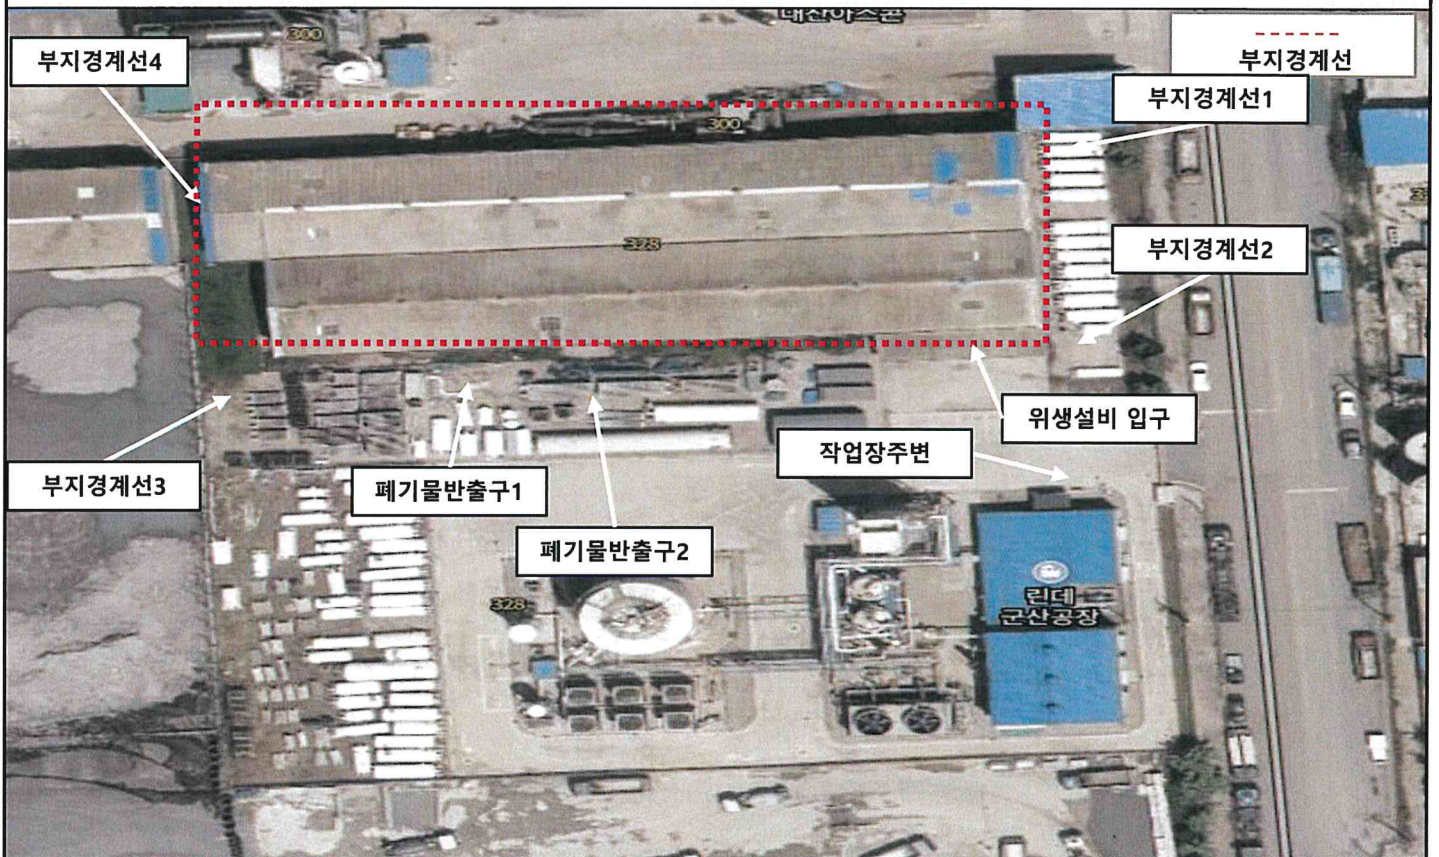
측정 지점 위치 도식도

시료번호	측정지점	측정장비(종류/수량)	유량(l/min)	측정일시(분)	측정결과(f/cc)	검출석면종류
WL2307-05-01	부지경계선1	(KMS-5100 / 1ea)	9.553	260	N.D.	검출한계 미만
WL2307-05-02	부지경계선2	(KMS-5100 / 1ea)	9.443	260	N.D.	검출한계 미만
WL2307-05-03	부지경계선3	(KMS-5100 / 1ea)	9.523	260	N.D.	검출한계 미만
WL2307-05-04	부지경계선4	(KMS-5100 / 1ea)	9.557	260	N.D.	검출한계 미만
WL2307-05-05	작업장주변(실외)	(KMS-5100 / 1ea)	9.461	130	0.0020	기준치 미만
WL2307-05-06	위생설비	(KMS-5100 / 1ea)	9.724	45	0.0030	기준치 미만
WL2307-05-07	폐기물반출구1	(KMS-5100 / 1ea)	9.904	45	N.D.	검출한계 미만
WL2307-05-08	폐기물반출구2	(KMS-5100 / 1ea)	9.883	45	0.0022	기준치 미만

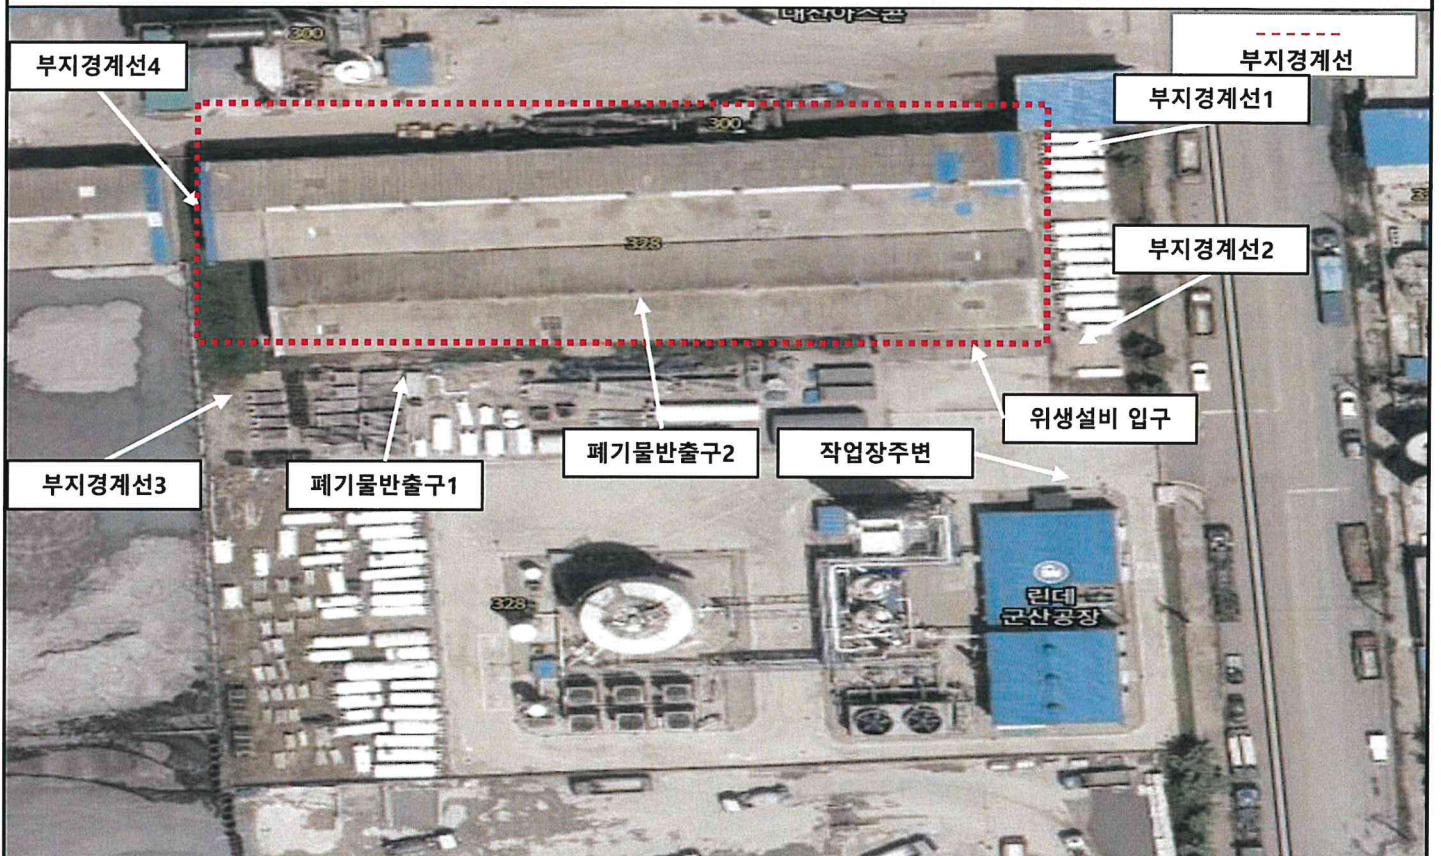
측정 지점 위치 도식도

시료번호	측정지점	측정장비(종류/수량)	유량(l/min)	측정일시(분)	측정결과(f/cc)	검출석면종류
WL2307-06-01	부지경계선1	(KMS-5100 / 1ea)	9.574	260	0.0022	기준치 미만
WL2307-06-02	부지경계선2	(KMS-5100 / 1ea)	9.804	260	N.D.	검출한계 미만
WL2307-06-03	부지경계선3	(KMS-5100 / 1ea)	9.891	260	0.0021	기준치 미만
WL2307-06-04	부지경계선4	(KMS-5100 / 1ea)	9.613	260	N.D.	검출한계 미만
WL2307-06-05	작업장주변(실외)	(KMS-5100 / 1ea)	9.762	130	0.0023	기준치 미만
WL2307-06-06	위생설비	(KMS-5100 / 1ea)	9.846	45	0.0018	기준치 미만
WL2307-06-07	폐기물반출구1	(KMS-5100 / 1ea)	9.715	45	0.0022	기준치 미만
WL2307-06-08	폐기물반출구2	(KMS-5100 / 1ea)	9.829	45	0.0033	기준치 미만

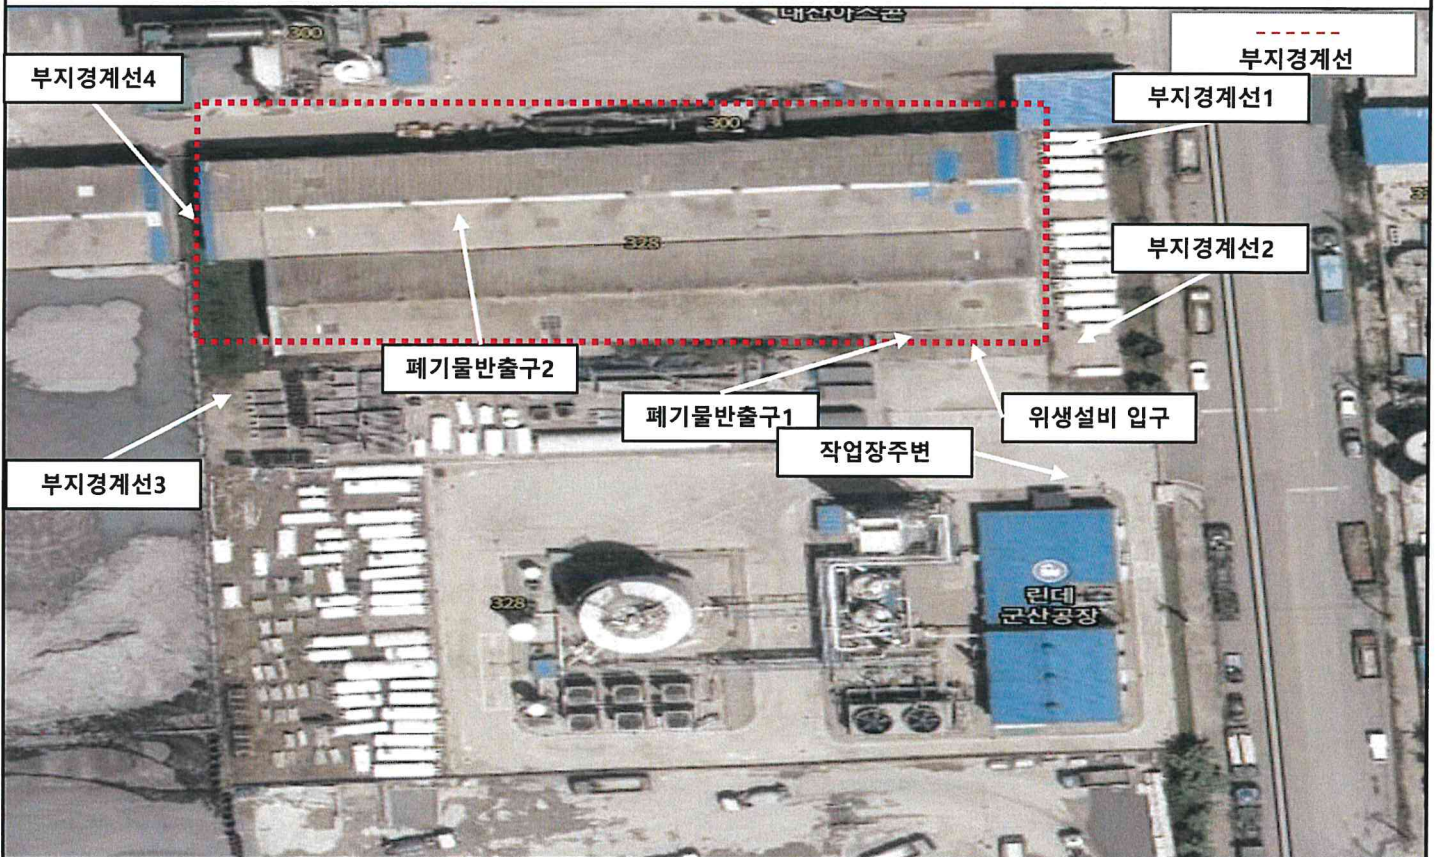
측정 지점 위치 도식도

시료번호	측정지점	측정장비(종류/수량)	유량(l/min)	측정일시(분)	측정결과(f/cc)	검출석면종류
WL2307-08-01	부지경계선1	(KMS-5100 / 1ea)	9.335	260	0.0022	기준치 미만
WL2307-08-02	부지경계선2	(KMS-5100 / 1ea)	9.514	260	N.D.	검출한계 미만
WL2307-08-03	부지경계선3	(KMS-5100 / 1ea)	9.049	260	N.D.	검출한계 미만
WL2307-08-04	부지경계선4	(KMS-5100 / 1ea)	9.587	260	0.0018	기준치 미만
WL2307-08-05	작업장주변(실외)	(KMS-5100 / 1ea)	9.788	130	0.0026	기준치 미만
WL2307-08-06	위생설비	(KMS-5100 / 1ea)	9.875	45	0.0044	기준치 미만
WL2307-08-07	폐기물반출구1	(KMS-5100 / 1ea)	9.994	45	0.0015	기준치 미만
WL2307-08-08	폐기물반출구2	(KMS-5100 / 1ea)	10.082	45	0.0029	기준치 미만
