석면해체·제거 사업장의 석면 비산 측정 결과보고서

군산공장도장동 석면해체, 제거공사

2024.12.20~2024.12.27 (8일간)

디웨이환경연구소

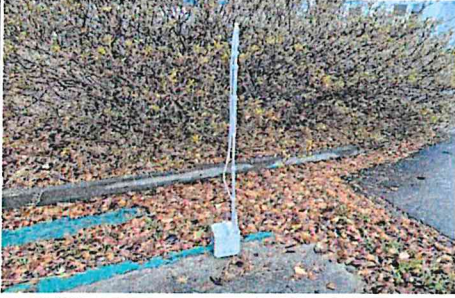
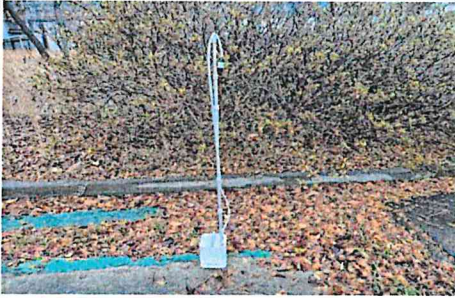
| 측정 지점 | 비산측정 시작 사진 | 비산측정 종료 사진 | 비고 |
|---|---|--|---|
| 부지경계선 | | | |
| | 측정 시작 시간 : 8시 10분 | 측정 종료 시간 : 12시 20분 | |

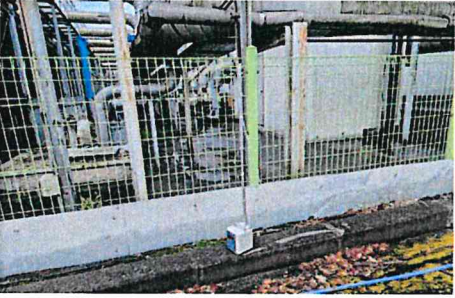
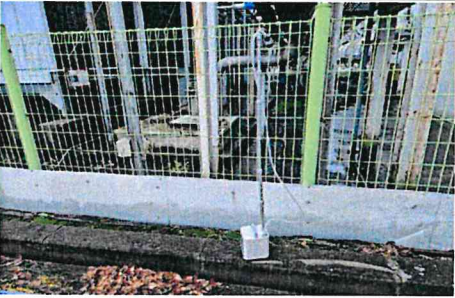
| 측정 지점 | 비산측정 시작 사진 | 비산측정 종료 사진 | 비고 |
|---|---|--|---|
| 부지경계선 | | | |
| | 측정 시작 시간 : 8시 14분 | 측정 종료 시간 : 12시 24분 | |

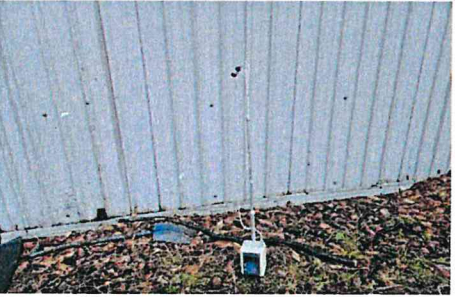
| 측정 지점 | 비산측정 시작 사진 | 비산측정 종료 사진 | 비고 |
|---|---|--|---|
| 부지경계선 | | | |
| | 측정 시작 시간 : 8시 22분 | 측정 종료 시간 : 12시 32분 | |

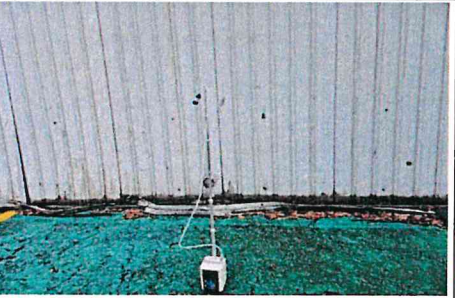
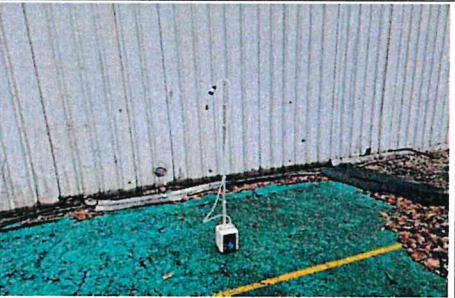
| 측정 지점 | 비산측정 시작 사진 | 비산측정 종료 사진 | 비고 |
|---|---|--|---|
| 부지경계선 | | | |
| | 측정 시작 시간 : 8시 29분 | 측정 종료 시간 : 12시 39분 | |

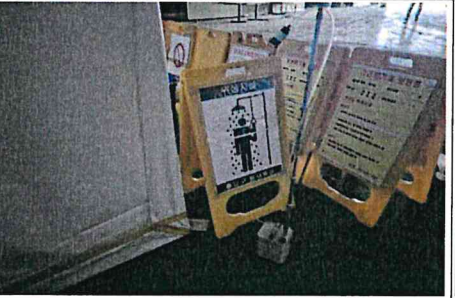
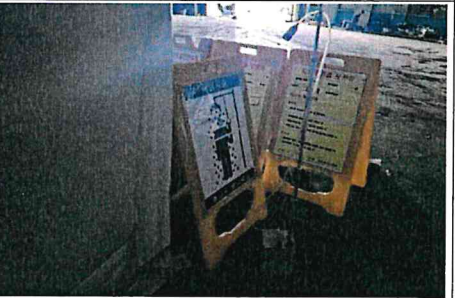
| 측정 지점 | 비산측정 시작 사진 | 비산측정 종료 사진 | 비고 |
|---|---|--|---|
| 위생설비 지점 | | | |
| | 측정 시작 시간 : 8시 45분 | 측정 종료 시간 : 9시 30분 | |

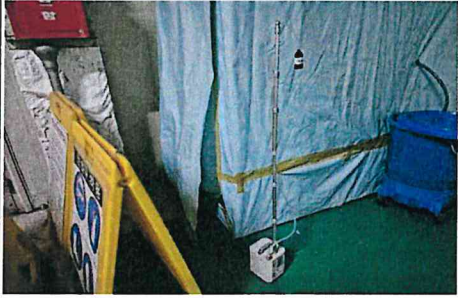
| 측정 지점 | 비산측정 시작 사진 | 비산측정 종료 사진 | 비고 |
|---|---|--|---|
| 위생설비 지점 | <p>측정 시작 시간 : 8시 50분</p> | <p>측정 종료 시간 : 9시 35분</p> | |

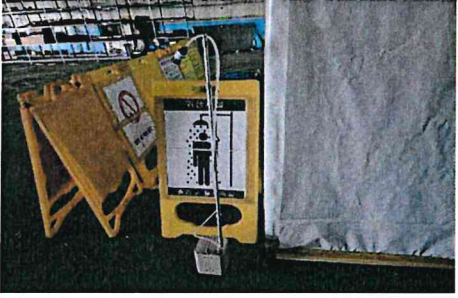
| 측정 지점 | 비산측정 시작 사진 | 비산측정 종료 사진 | 비고 |
|---|---|--|---|
| 위생설비 지점 | <p>측정 시작 시간 : 11시 00분</p> | <p>측정 종료 시간 : 11시 45분</p> | |

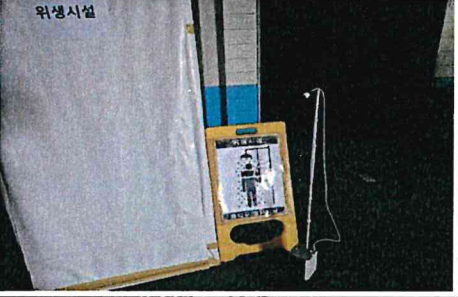
| 측정 지점 | 비산측정 시작 사진 | 비산측정 종료 사진 | 비고 |
|---|---|--|---|
| 위생설비 지점 | <p>측정 시작 시간 : 11시 12분</p> | <p>측정 종료 시간 : 11시 57분</p> | |

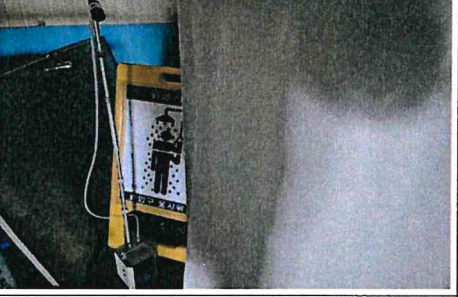
| 측정 지점 | 비산측정 시작 사진 | 비산측정 종료 사진 | 비고 |
|---|---|--|---|
| 위생설비 지점 | <p>측정 시작 시간 : 11시 15분</p> | <p>측정 종료 시간 : 12시 00분</p> | |

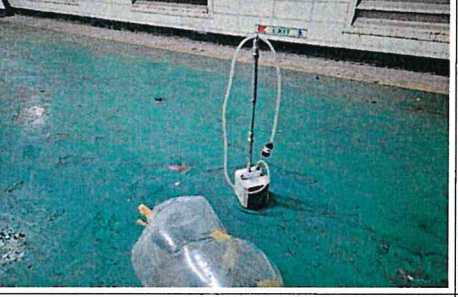
| 측정 지점 | 비산측정 시작 사진 | 비산측정 종료 사진 | 비고 |
|---|---|--|---|
| 음압기 배출구 | <p>측정 시작 시간 : 9시 05분</p> | <p>측정 종료 시간 : 9시 50분</p> | |

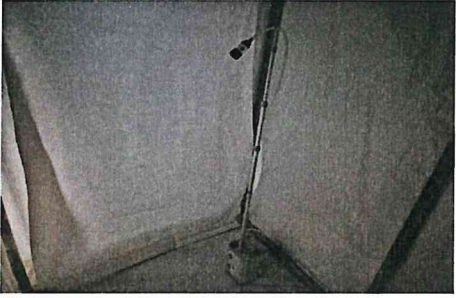
| 측정 지점 | 비산측정 시작 사진 | 비산측정 종료 사진 | 비고 |
|---|---|--|---|
| 폐기물 반출구 | <p>측정 시작 시간 : 11시 10분</p> | <p>측정 종료 시간 : 11시 55분</p> | |

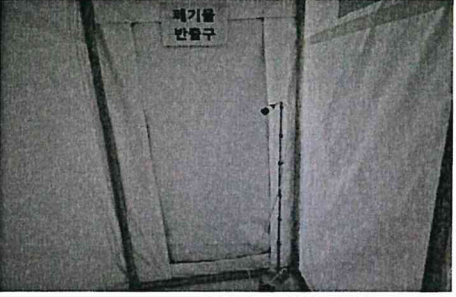
| 측정 지점 | 비산측정 시작 사진 | 비산측정 종료 사진 | 비고 |
|---|---|--|---|
| 폐기물 반출구 | <p>측정 시작 시간 : 12시 30분</p> | <p>측정 종료 시간 : 13시 15분</p> | |

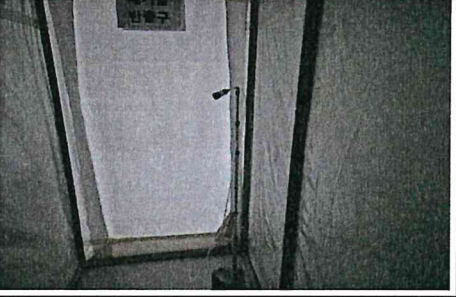
| 측정 지점 | 비산측정 시작 사진 | 비산측정 종료 사진 | 비고 |
|---|---|--|---|
| 폐기물 반출구 | <p>측정 시작 시간 : 12시 35분</p> | <p>측정 종료 시간 : 13시 20분</p> | |

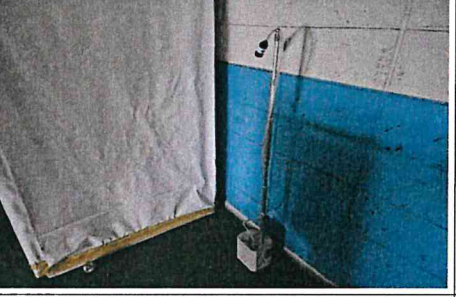
| 측정 지점 | 비산측정 시작 사진 | 비산측정 종료 사진 | 비고 |
|---|---|--|---|
| 폐기물 반출구 | <p>측정 시작 시간 : 12시 37분</p> | <p>측정 종료 시간 : 13시 22분</p> | |

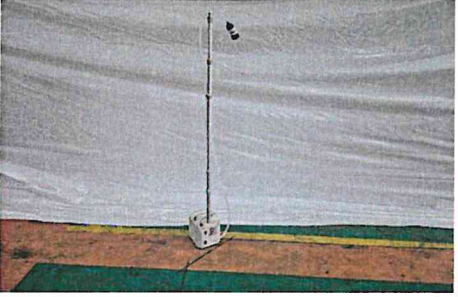
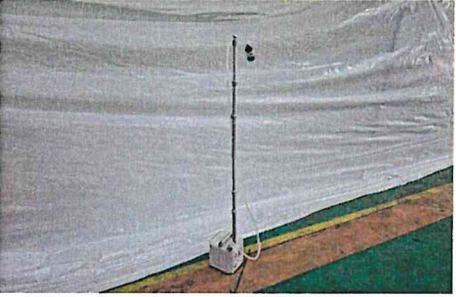
| 측정 지점 | 비산측정 시작 사진 | 비산측정 종료 사진 | 비고 |
|---|--|---|---|
| 폐기물 보관 지점 | <p>측정 시작 시간 : 10시 00분</p> | <p>측정 종료 시간 : 10시 45분</p> | |

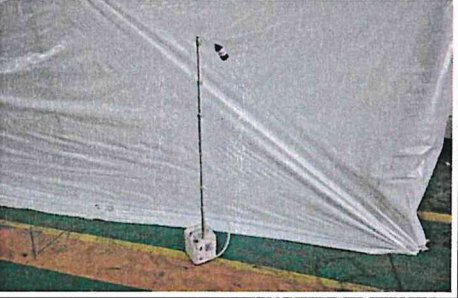
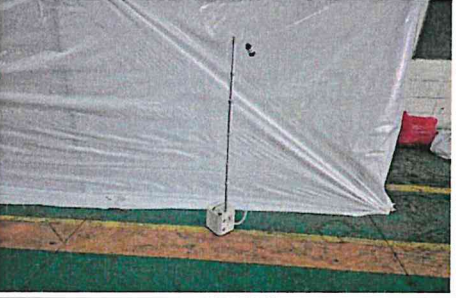
| 측정 지점 | 비산측정 시작 사진 | 비산측정 종료 사진 | 비고 |
|---|--|---|---|
| 폐기물 보관 지점 | <p>측정 시작 시간 : 10시 10분</p> | <p>측정 종료 시간 : 10시 55분</p> | |

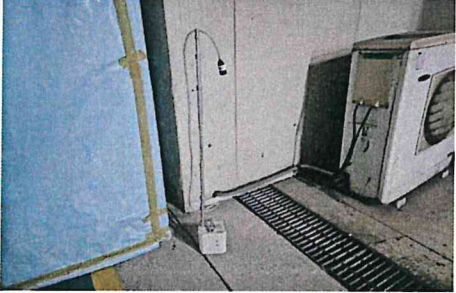
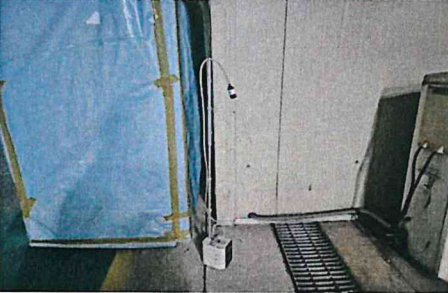
| 측정 지점 | 비산측정 시작 사진 | 비산측정 종료 사진 | 비고 |
|---|---|--|---|
| 위생설비 지점 | <p>측정 시작 시간 : 8시 53분</p> | <p>측정 종료 시간 : 9시 38분</p> | |

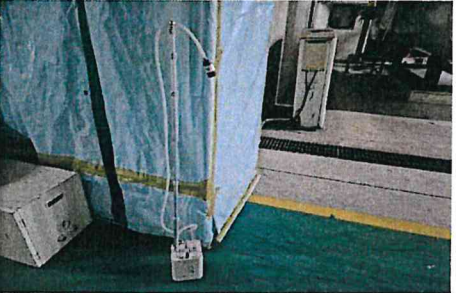
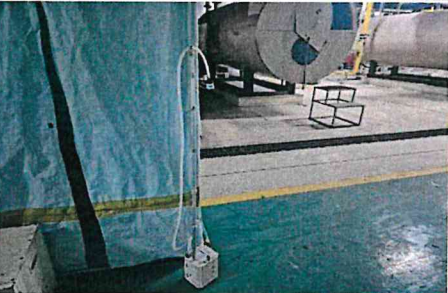
| 측정 지점 | 비산측정 시작 사진 | 비산측정 종료 사진 | 비고 |
|---|---|--|---|
| 위생설비 지점 | <p>측정 시작 시간 : 8시 56분</p> | <p>측정 종료 시간 : 9시 41분</p> | |

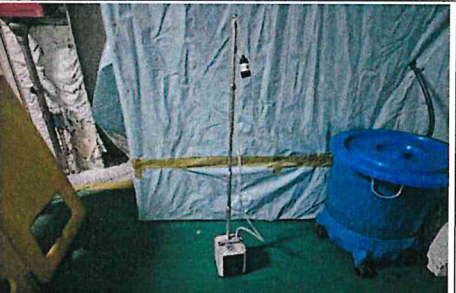
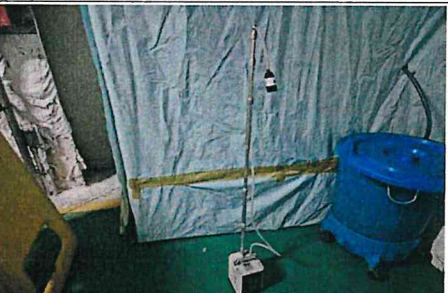
| 측정 지점 | 비산측정 시작 사진 | 비산측정 종료 사진 | 비고 |
|---|---|--|---|
| 위생설비 지점 | <p>측정 시작 시간 : 10시 30분</p> | <p>측정 종료 시간 : 11시 15분</p> | |

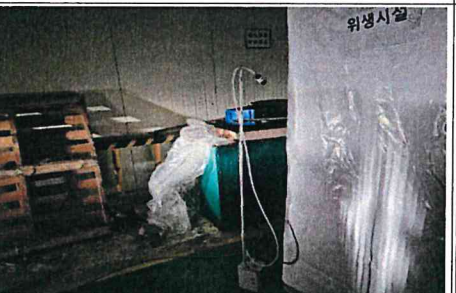
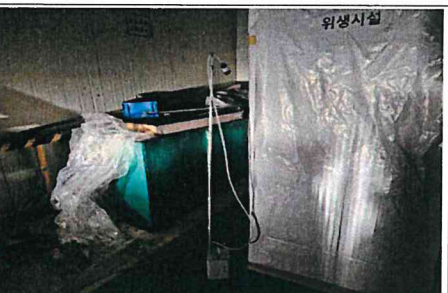
| 측정 지점 | 비산측정 시작 사진 | 비산측정 종료 사진 | 비고 |
|---|---|--|---|
| 위생설비 지점 | <p>측정 시작 시간 : 13시 00분</p> | <p>측정 종료 시간 : 13시 45분</p> | |

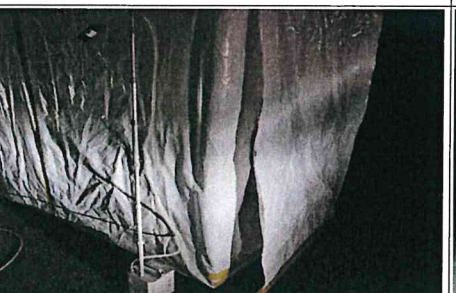
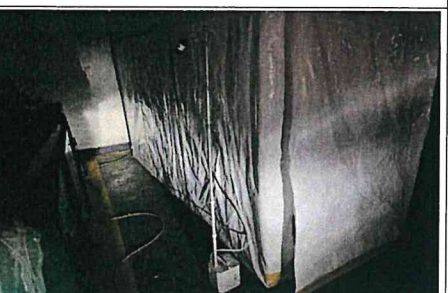
| 측정 지점 | 비산측정 시작 사진 | 비산측정 종료 사진 | 비고 |
|---|---|--|---|
| 위생설비 지점 | <p>측정 시작 시간 : 13시 10분</p> | <p>측정 종료 시간 : 13시 55분</p> | |

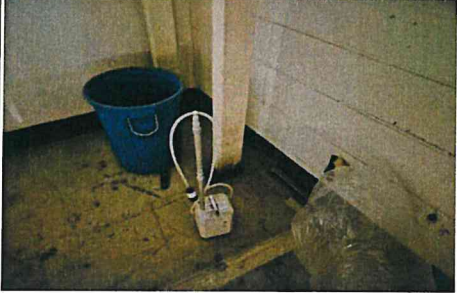
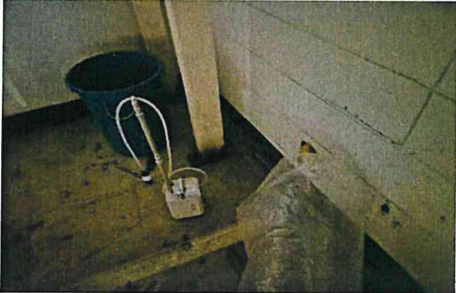
| 측정 지점 | 비산측정 시작 사진 | 비산측정 종료 사진 | 비고 |
|---|--|---|---|
| 음압기 배출구 | <p>측정 시작 시간 : 9시 00분</p> | <p>측정 종료 시간 : 9시 45분</p> | |

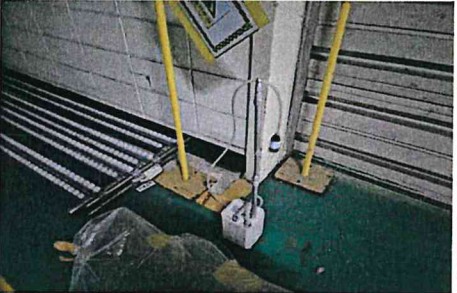
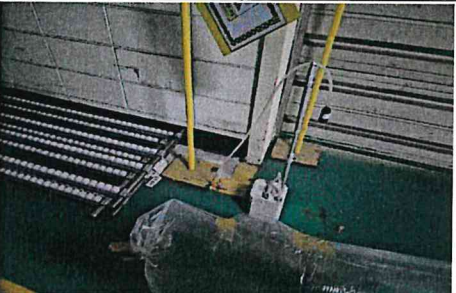
| 측정 지점 | 비산측정 시작 사진 | 비산측정 종료 사진 | 비고 |
|---|--|---|---|
| 음압기 배출구 | <p>측정 시작 시간 : 9시 05분</p> | <p>측정 종료 시간 : 9시 50분</p> | |

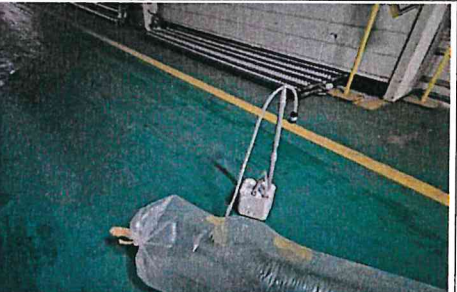
| 측정 지점 | 비산측정 시작 사진 | 비산측정 종료 사진 | 비고 |
|---|--|---|---|
| 음압기 배출구 | <p>측정 시작 시간 : 9시 08분</p> | <p>측정 종료 시간 : 9시 53분</p> | |

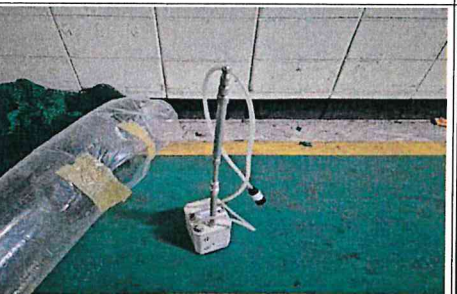
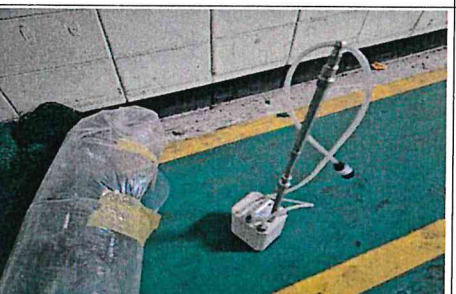
| 측정 지점 | 비산측정 시작 사진 | 비산측정 종료 사진 | 비고 |
|---|--|---|---|
| 음압기 배출구 | <p>측정 시작 시간 : 9시 12분</p> | <p>측정 종료 시간 : 9시 57분</p> | |

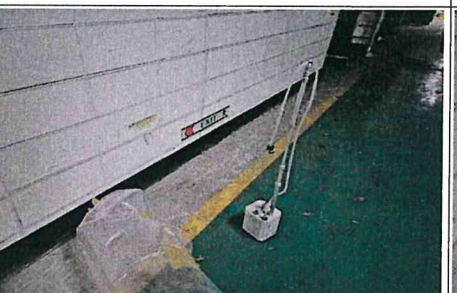
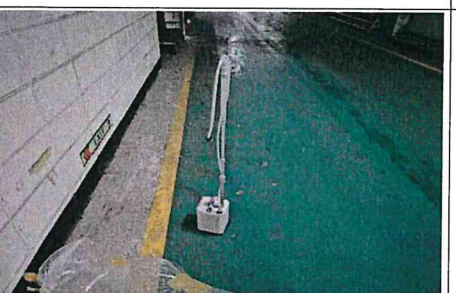
| 측정 지점 | 비산측정 시작 사진 | 비산측정 종료 사진 | 비고 |
|---|--|---|---|
| 음압기 배출구 | <p>측정 시작 시간 : 9시 14분</p> | <p>측정 종료 시간 : 9시 59분</p> | |

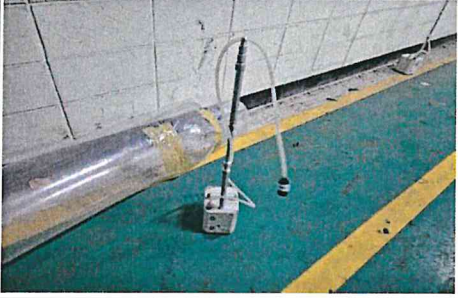
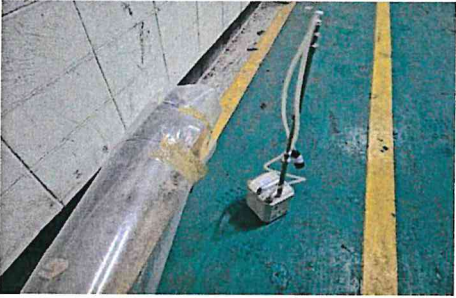
| 측정 지점 | 비산측정 시작 사진 | 비산측정 종료 사진 | 비고 |
|---|---|--|---|
| 음압기 배출구 | <p>측정 시작 시간 : 10시 44분</p> | <p>측정 종료 시간 : 11시 29분</p> | |

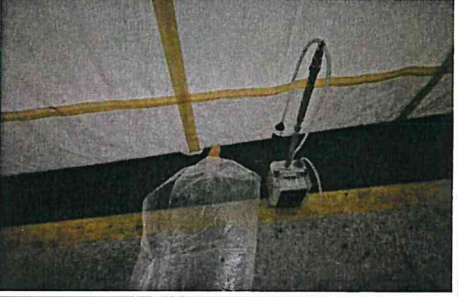
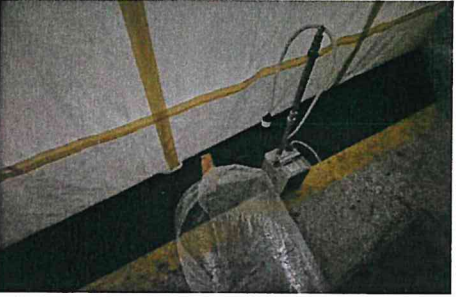
| 측정 지점 | 비산측정 시작 사진 | 비산측정 종료 사진 | 비고 |
|---|---|--|---|
| 음압기 배출구 | <p>측정 시작 시간 : 13시 16분</p> | <p>측정 종료 시간 : 14시 01분</p> | |

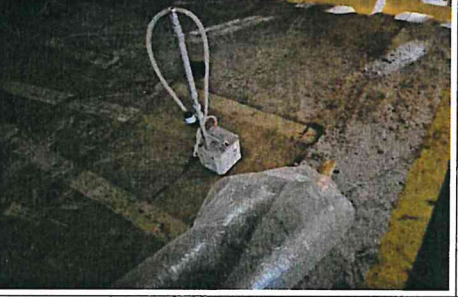
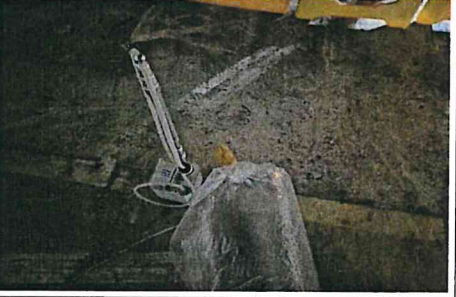
| 측정 지점 | 비산측정 시작 사진 | 비산측정 종료 사진 | 비고 |
|---|---|--|---|
| 음압기 배출구 | <p>측정 시작 시간 : 13시 18분</p> | <p>측정 종료 시간 : 14시 03분</p> | |

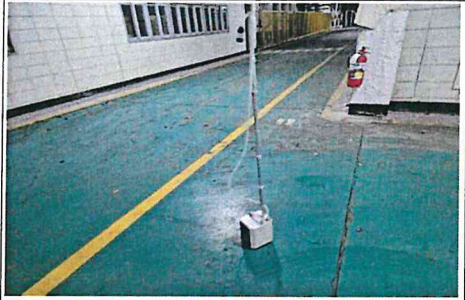
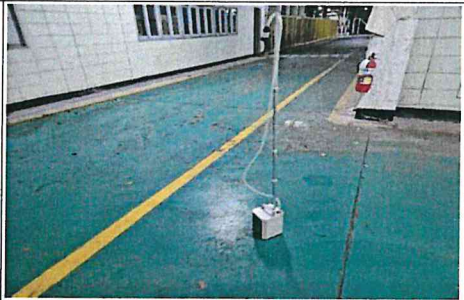
| 측정 지점 | 비산측정 시작 사진 | 비산측정 종료 사진 | 비고 |
|---|---|---|---|
| 작업장주변-실내 | <p>측정 시작 시간 : 10시 50분</p> | <p>측정 종료 시간 : 12시 55분</p> | |

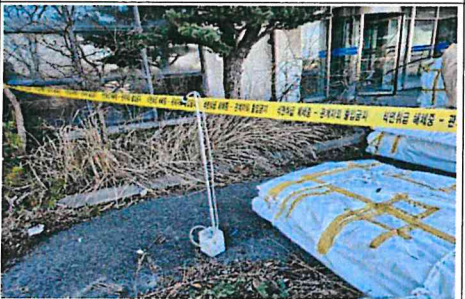
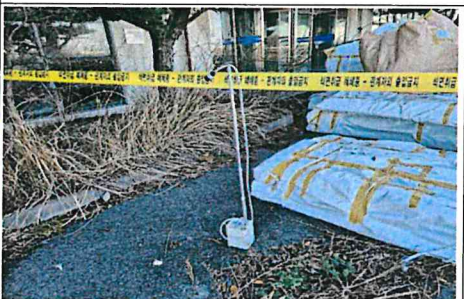
| 측정 지점 | 비산측정 시작 사진 | 비산측정 종료 사진 | 비고 |
|---|---|---|---|
| 폐기물 보관 지점 | <p>측정 시작 시간 : 9시 21분</p> | <p>측정 종료 시간 : 10시 06분</p> | |

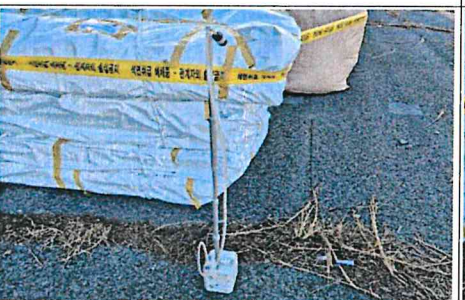
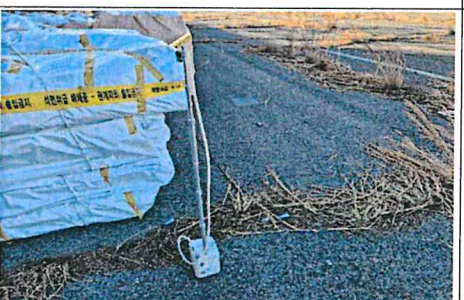
| 측정 지점 | 비산측정 시작 사진 | 비산측정 종료 사진 | 비고 |
|---|---|---|---|
| 폐기물 보관 지점 | <p>측정 시작 시간 : 9시 23분</p> | <p>측정 종료 시간 : 10시 08분</p> | |

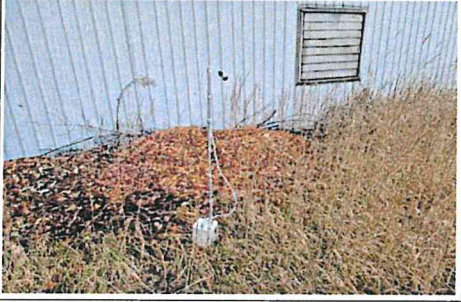
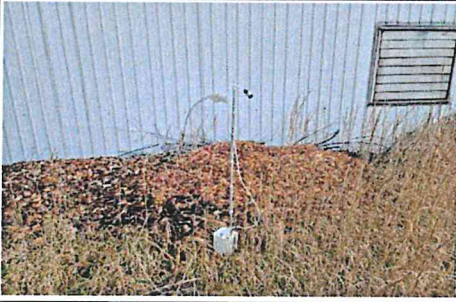
| 측정 지점 | 비산측정 시작 사진 | 비산측정 종료 사진 | 비고 |
|---|--|--|---|
| 부지경계선 | <p>측정 시작 시간 : 8시 12분</p> | <p>측정 종료 시간 : 12시 22분</p> | |

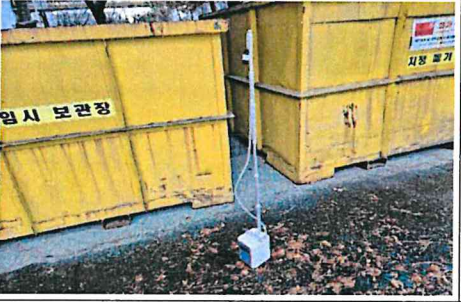
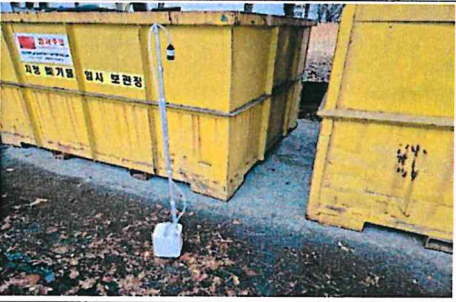
| 측정 지점 | 비산측정 시작 사진 | 비산측정 종료 사진 | 비고 |
|---|--|--|---|
| 부지경계선 | <p>측정 시작 시간 : 8시 20분</p> | <p>측정 종료 시간 : 12시 30분</p> | |

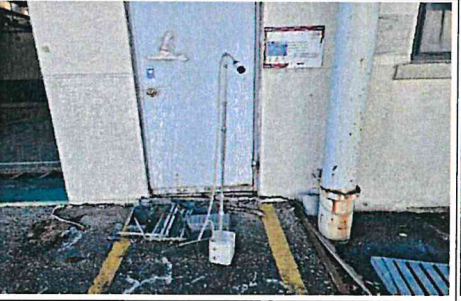
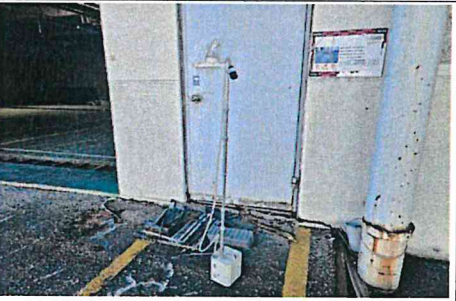
| 측정 지점 | 비산측정 시작 사진 | 비산측정 종료 사진 | 비고 |
|---|--|--|---|
| 부지경계선 | <p>측정 시작 시간 : 8시 29분</p> | <p>측정 종료 시간 : 12시 39분</p> | |

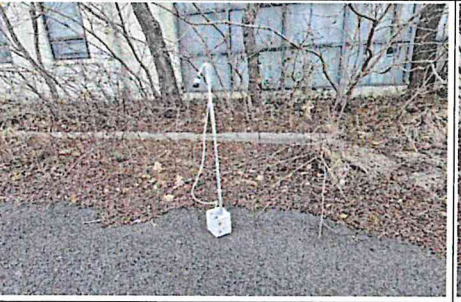
| 측정 지점 | 비산측정 시작 사진 | 비산측정 종료 사진 | 비고 |
|---|--|--|---|
| 부지경계선 | <p>측정 시작 시간 : 8시 36분</p> | <p>측정 종료 시간 : 12시 46분</p> | |

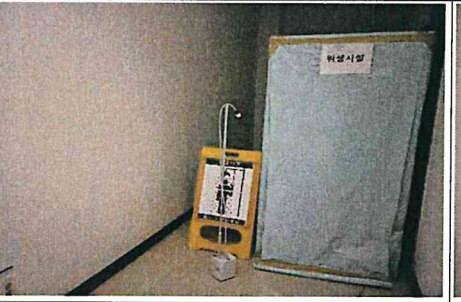
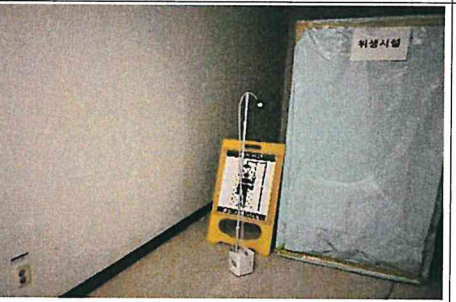
| 측정 지점 | 비산측정 시작 사진 | 비산측정 종료 사진 | 비고 |
|---|--|--|---|
| 위생설비 지점 | <p>측정 시작 시간 : 8시 55분</p> | <p>측정 종료 시간 : 9시 40분</p> | |

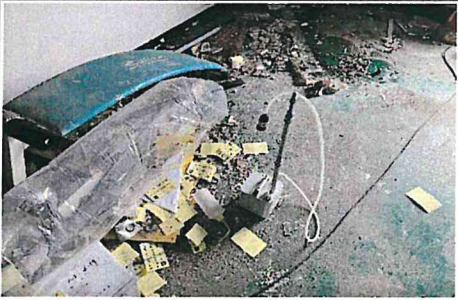
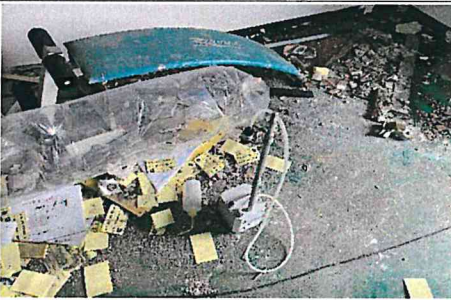
| 측정 지점 | 비산측정 시작 사진 | 비산측정 종료 사진 | 비고 |
|---|---|--|---|
| 음압기 배출구 | <p>측정 시작 시간 : 9시 43분</p> | <p>측정 종료 시간 : 10시 28분</p> | |

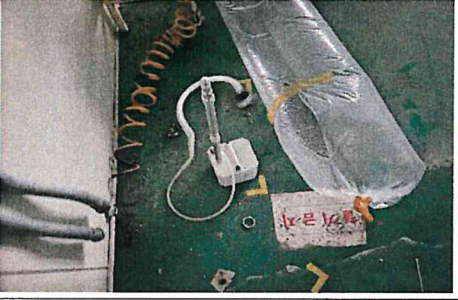
| 측정 지점 | 비산측정 시작 사진 | 비산측정 종료 사진 | 비고 |
|---|---|--|---|
| 음압기 배출구 | <p>측정 시작 시간 : 9시 46분</p> | <p>측정 종료 시간 : 10시 31분</p> | |

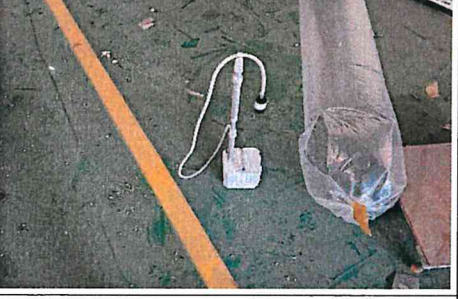
| 측정 지점 | 비산측정 시작 사진 | 비산측정 종료 사진 | 비고 |
|---|---|--|---|
| 음압기 배출구 | <p>측정 시작 시간 : 9시 50분</p> | <p>측정 종료 시간 : 10시 35분</p> | |

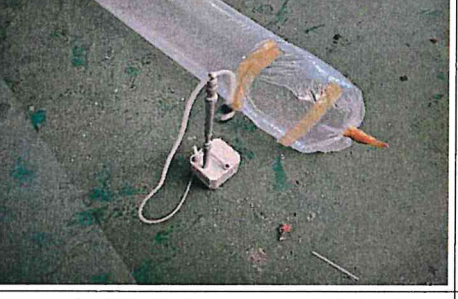
| 측정 지점 | 비산측정 시작 사진 | 비산측정 종료 사진 | 비고 |
|---|---|--|---|
| 음압기 배출구 | <p>측정 시작 시간 : 9시 53분</p> | <p>측정 종료 시간 : 10시 38분</p> | |

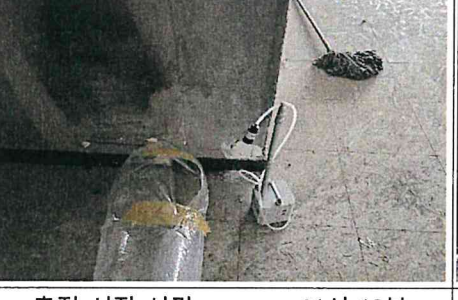
| 측정 지점 | 비산측정 시작 사진 | 비산측정 종료 사진 | 비고 |
|---|---|--|---|
| 음압기 배출구 | <p>측정 시작 시간 : 11시 12분</p> | <p>측정 종료 시간 : 11시 57분</p> | |

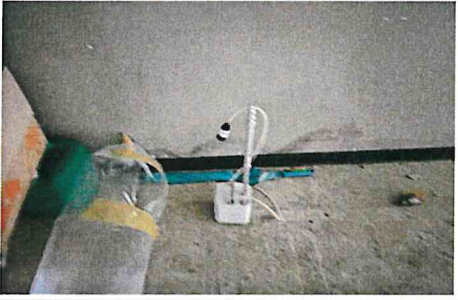
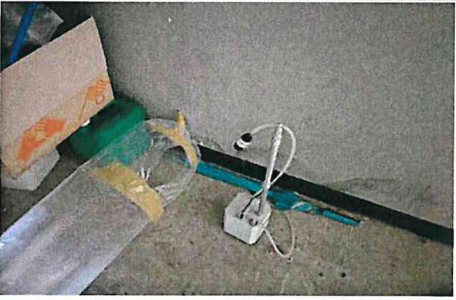
| 측정 지점 | 비산측정 시작 사진 | 비산측정 종료 사진 | 비고 |
|---|---|--|---|
| 음압기 배출구 | <p>측정 시작 시간 : 11시 15분</p> | <p>측정 종료 시간 : 12시 00분</p> | |

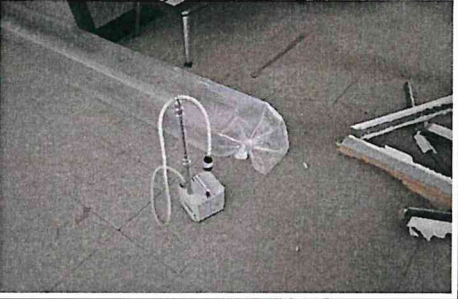
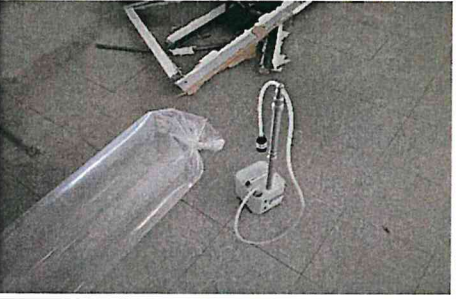
| 측정 지점 | 비산측정 시작 사진 | 비산측정 종료 사진 | 비고 |
|---|---|--|---|
| 음압기 배출구 | <p>측정 시작 시간 : 11시 18분</p> | <p>측정 종료 시간 : 12시 03분</p> | |

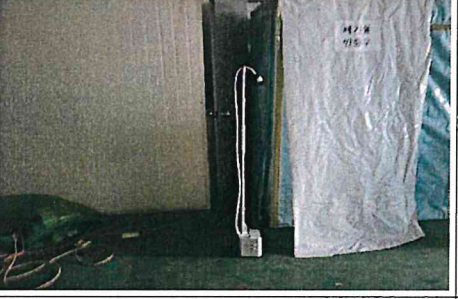
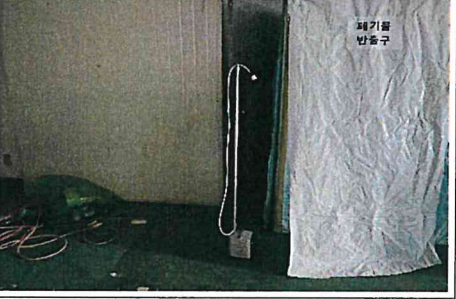
| 측정 지점 | 비산측정 시작 사진 | 비산측정 종료 사진 | 비고 |
|---|---|--|---|
| 폐기물 반출구 | <p>측정 시작 시간 : 12시 40분</p> | <p>측정 종료 시간 : 13시 25분</p> | |

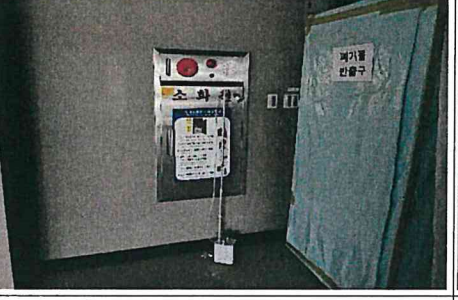
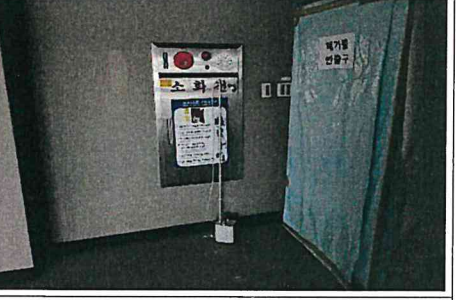
| 측정 지점 | 비산측정 시작 사진 | 비산측정 종료 사진 | 비고 |
|---|---|--|---|
| 폐기물 반출구 | <p>측정 시작 시간 : 12시 42분</p> | <p>측정 종료 시간 : 13시 27분</p> | |

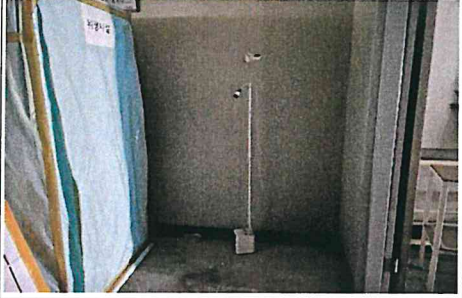
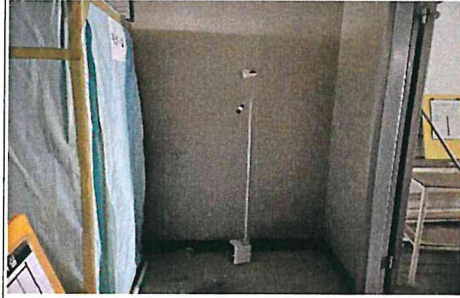
| 측정 지점 | 비산측정 시작 사진 | 비산측정 종료 사진 | 비고 |
|---|---|--|---|
| 위생설비 지점 | <p>측정 시작 시간 : 9시 15분</p> | <p>측정 종료 시간 : 10시 00분</p> | |

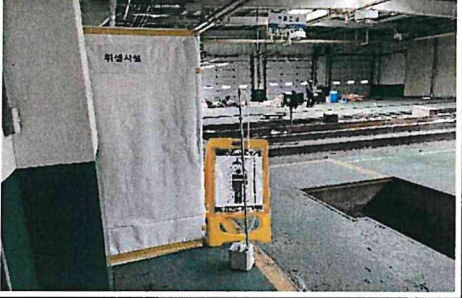
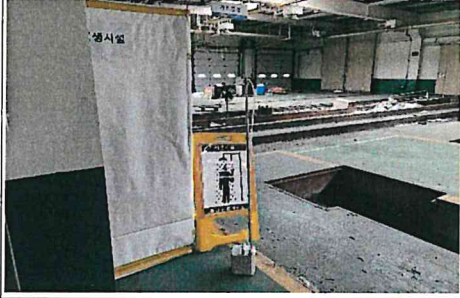
| 측정 지점 | 비산측정 시작 사진 | 비산측정 종료 사진 | 비고 |
|---|---|--|---|
| 위생설비 지점 | <p>측정 시작 시간 : 10시 00분</p> | <p>측정 종료 시간 : 10시 45분</p> | |

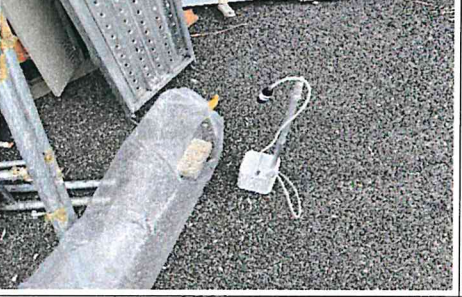
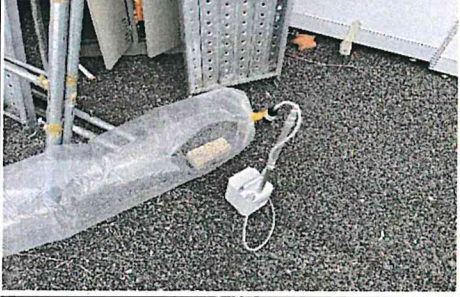
| 측정 지점 | 비산측정 시작 사진 | 비산측정 종료 사진 | 비고 |
|---|---|--|---|
| 음압기 배출구 | <p>측정 시작 시간 : 9시 25분</p> | <p>측정 종료 시간 : 10시 10분</p> | |

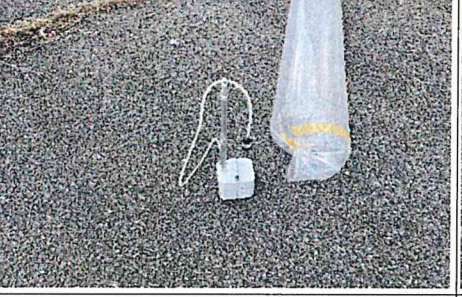
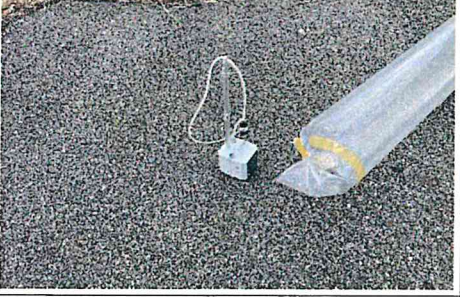
| 측정 지점 | 비산측정 시작 사진 | 비산측정 종료 사진 | 비고 |
|---|---|--|---|
| 음압기 배출구 | <p>측정 시작 시간 : 9시 30분</p> | <p>측정 종료 시간 : 10시 15분</p> | |

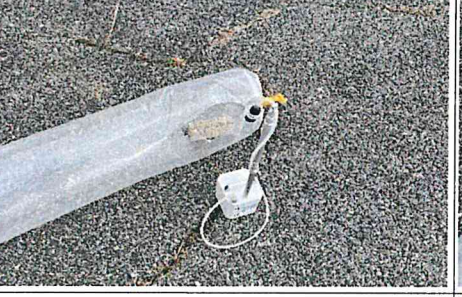
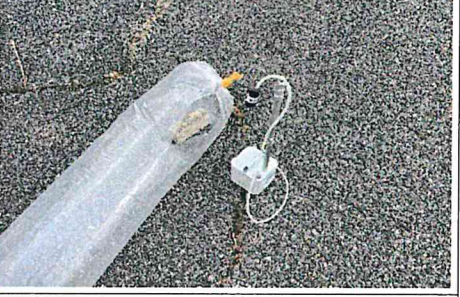
| 측정 지점 | 비산측정 시작 사진 | 비산측정 종료 사진 | 비고 |
|---|---|--|---|
| 음압기 배출구 | <p>측정 시작 시간 : 10시 20분</p> | <p>측정 종료 시간 : 11시 05분</p> | |
