접수일: 2014. 08. 11 석면해체·제거 사업장의 석면비산 측정 결과보고서

건축물	공사명 군산시수협 해망동위판장 사무실증축 및 리모델링 공사	위치 전라북도 군산시 해망동 내항2길 318-7
	연면적(m ²) 1,780 m ²	작업기간 2014.07.10 ~ 2014.08.20
	석면건축자재 [길이(m) · 면적(m ²) · 부피(m ³)] 2,093.71 m ³

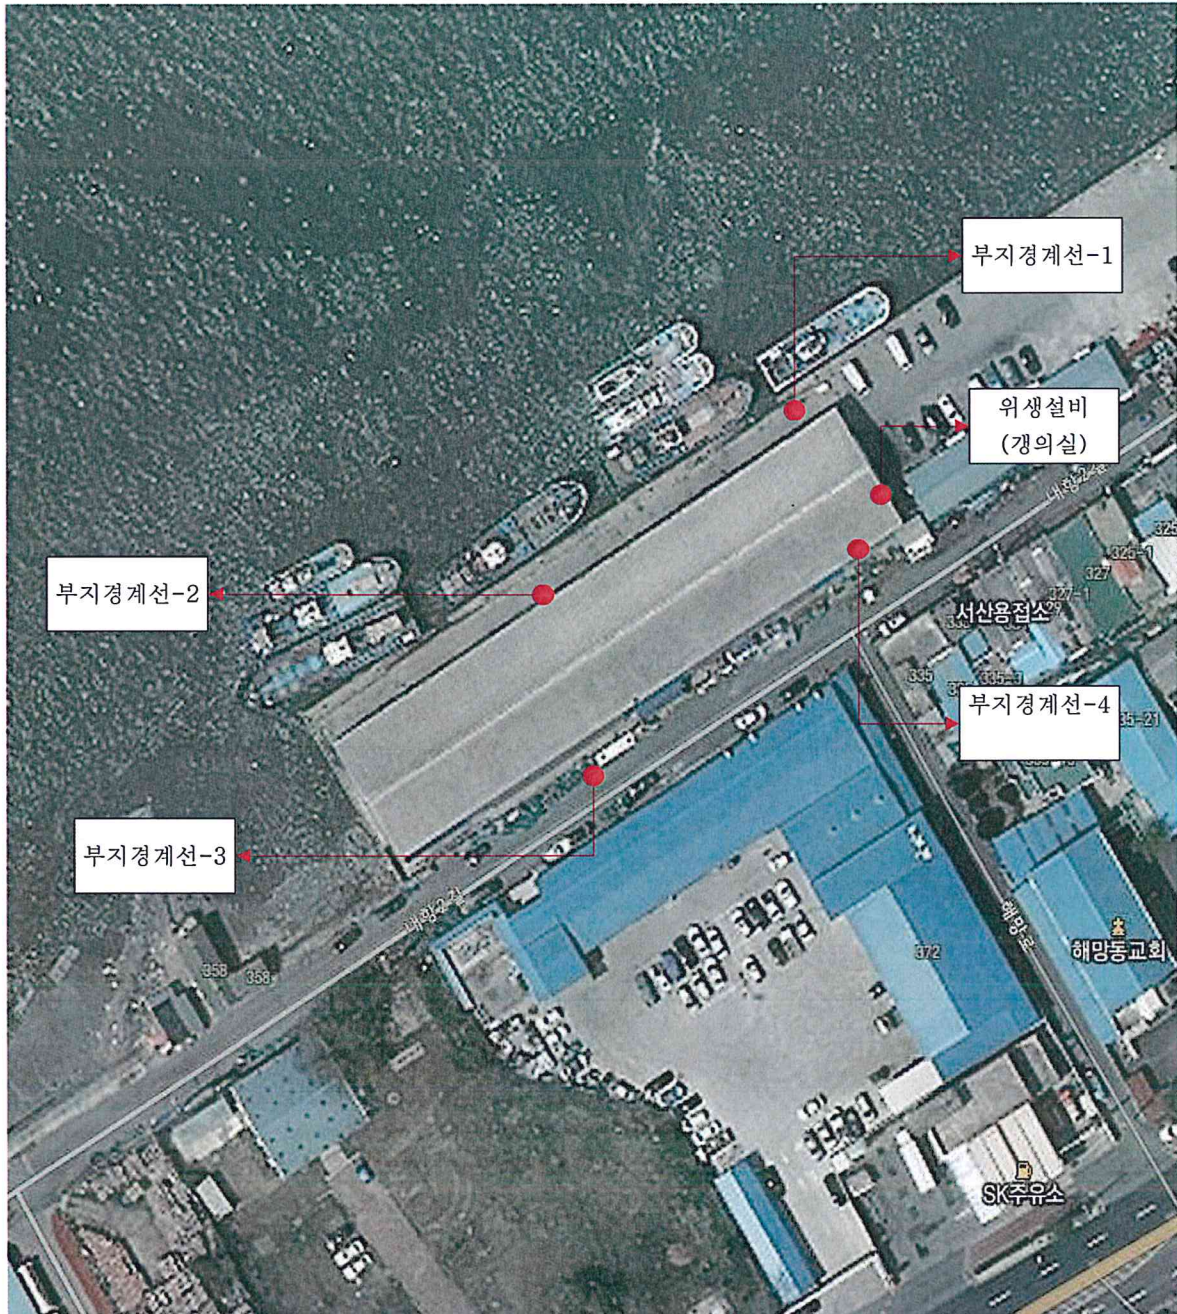
첨부1. 측정 지점 위치(도식도)

< 채취시료수 - 5개 : 부지경계선-4point, 위생설비-1point >

< 종합의견 : 5개의 지점에서 석면의 비산정도를 측정한 결과 5개지점 모두 석면배출 허용기준 (0.01개/cc) 미만으로 검출됨 >

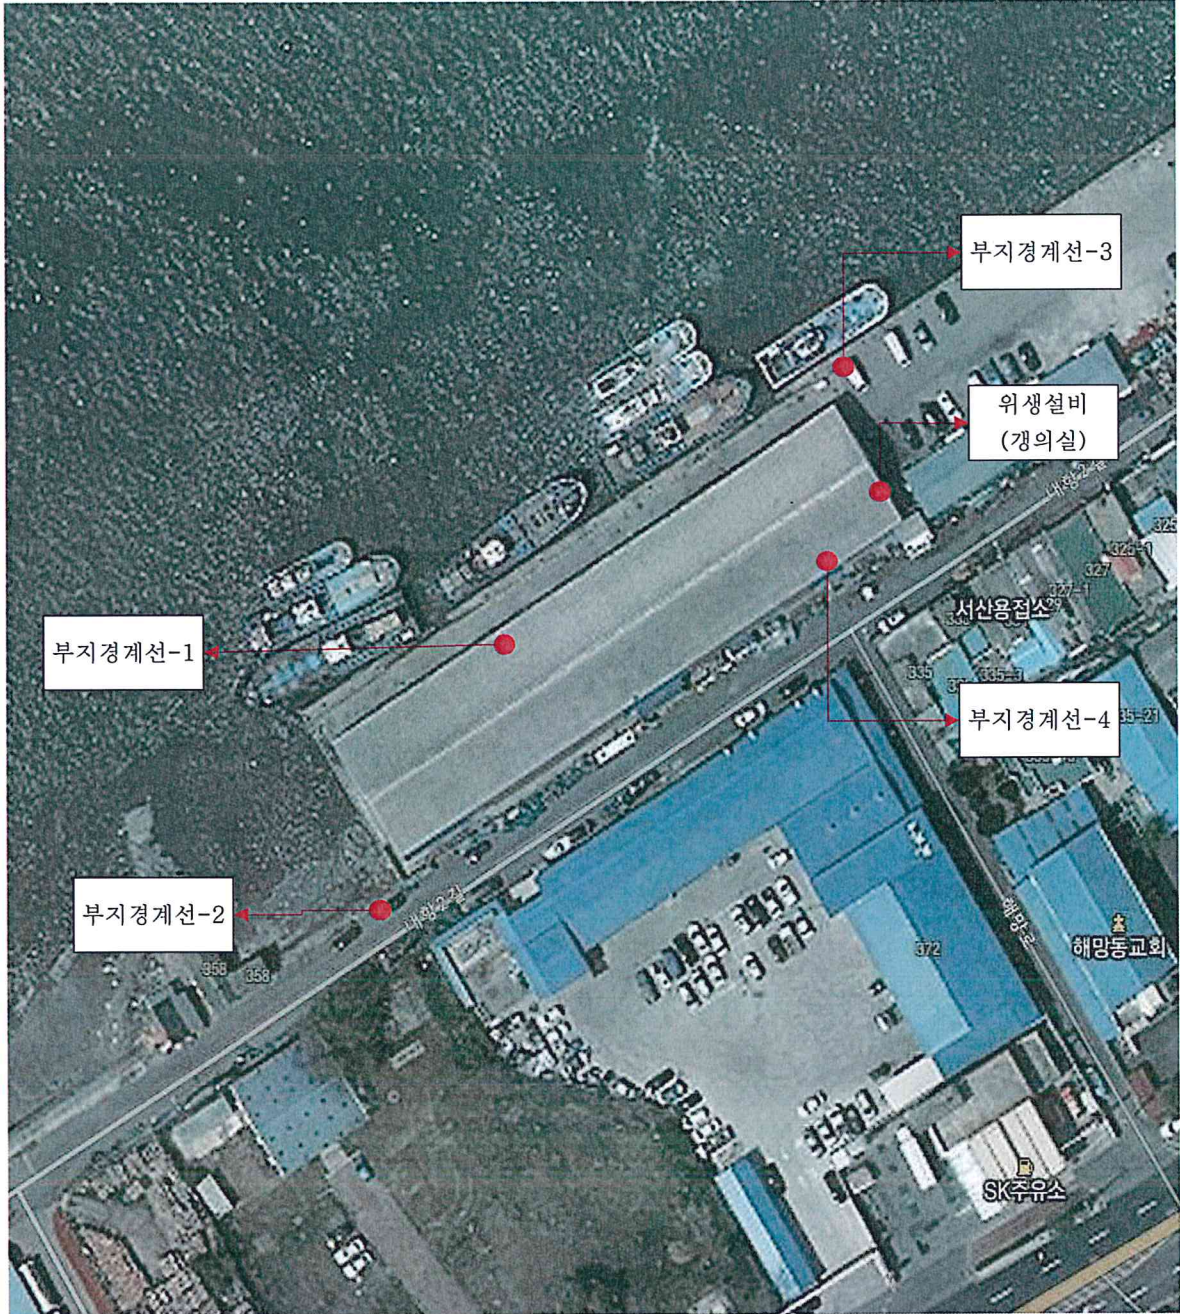
첨부1. 측정 지점 위치(도식도)

< 채취시료수 - 5개 : 부지경계선-4point, 위생설비-1point >

< 종합의견 : 5개의 지점에서 석면의 비산정도를 측정한 결과 5개지점 모두 석면배출 허용기준 (0.01개/cc) 미만으로 검출됨 >

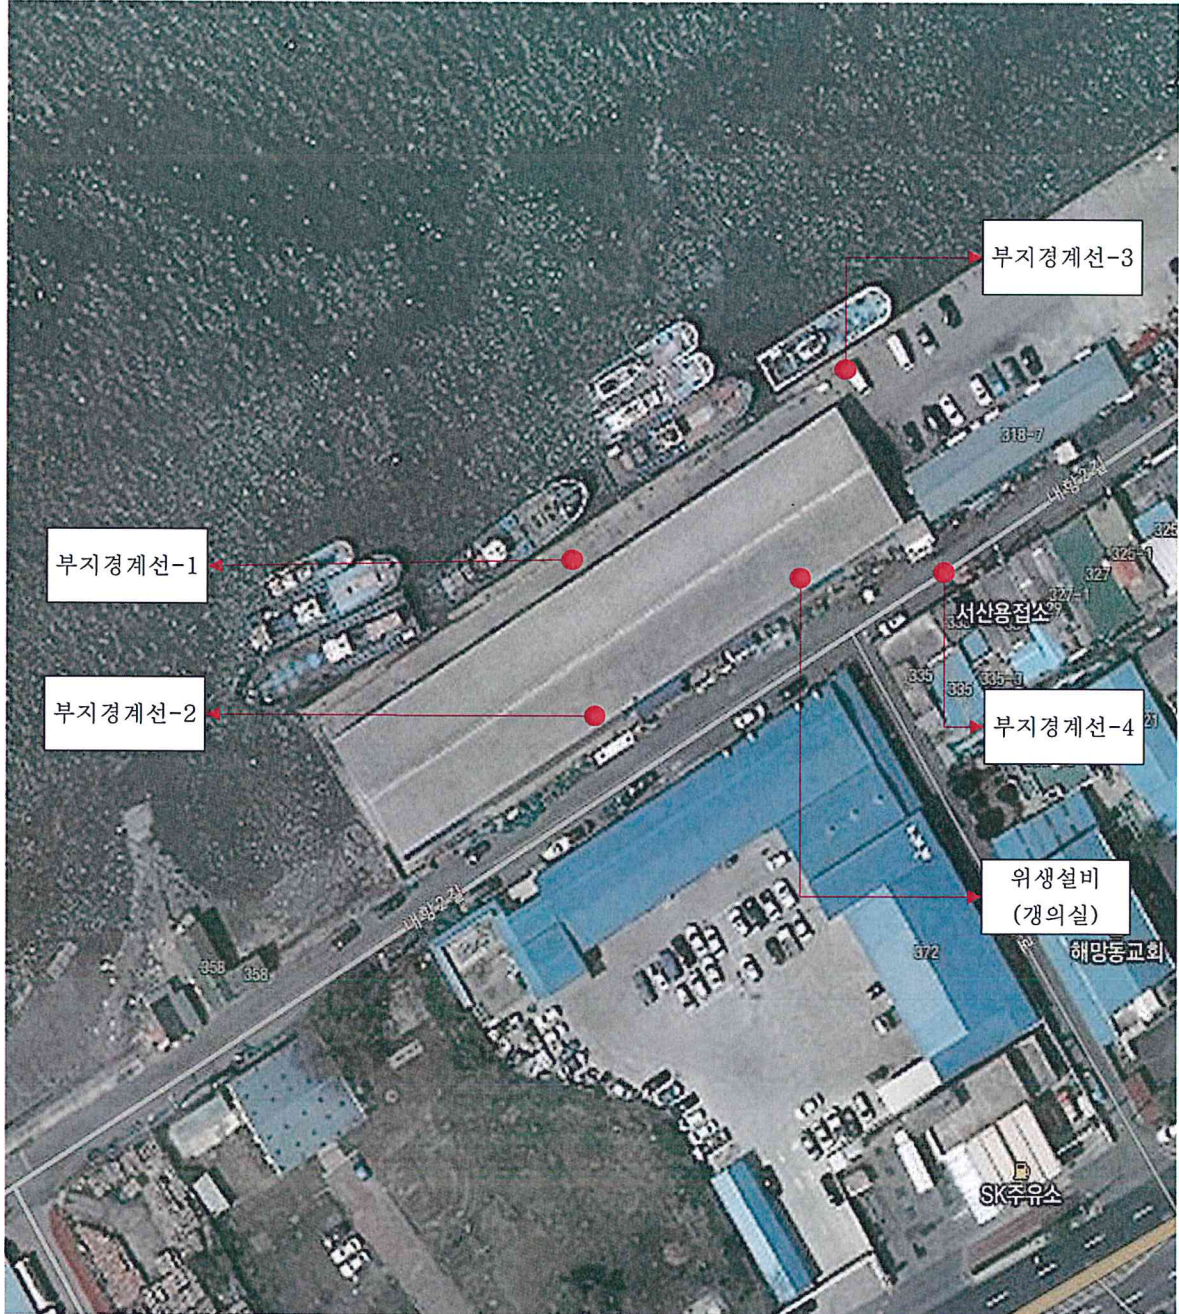
첨부1. 측정 지점 위치(도식도)

< 채취시료수 - 5개 : 부지경계선-4point, 위생설비-1point >

< 종합의견 : 5개의 지점에서 석면의 비산정도를 측정한 결과 5개지점 모두 석면배출 허용기준 (0.01개/cc) 미만으로 검출됨 >
