접수일시: 2014. 08. 10. 10:46 **석면해체·제거 사업장의 석면비산 측정 결과보고서**

공사명 서수초 지정폐기물 철거공사

위치: 전라북도 군산시 서수면

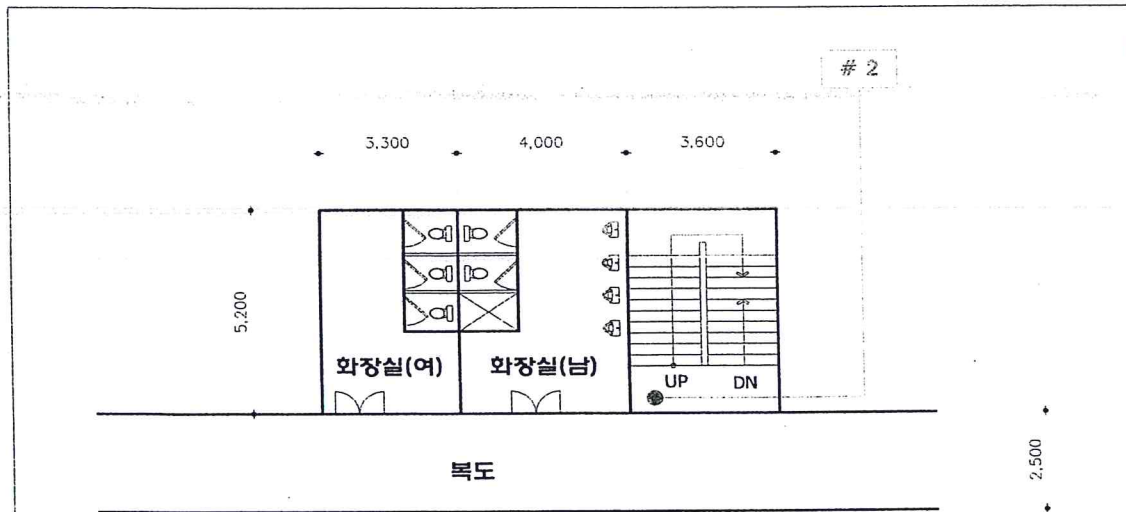
첨부1. 측정 지점 위치(도식도)

<채취시료수 -3개 : 작업장주변(실내)-1point, 음압기-1point, 위생설비-1point >

<종합의견 : 3개의 지점에서 석면의 비산정도를 측정한 결과 3개지점 모두 석면배출 허용기준 (0.01개/cc) 미만으로 검출됨.

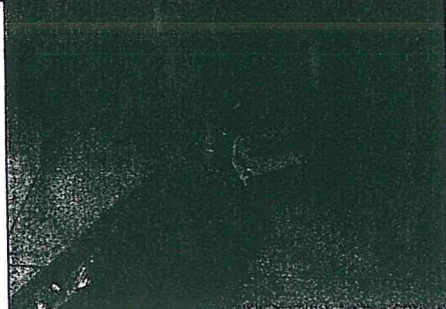
<p>#3 음압기 배출구</p>

음압기 배출구

0.003

0.01(f/cc)미만

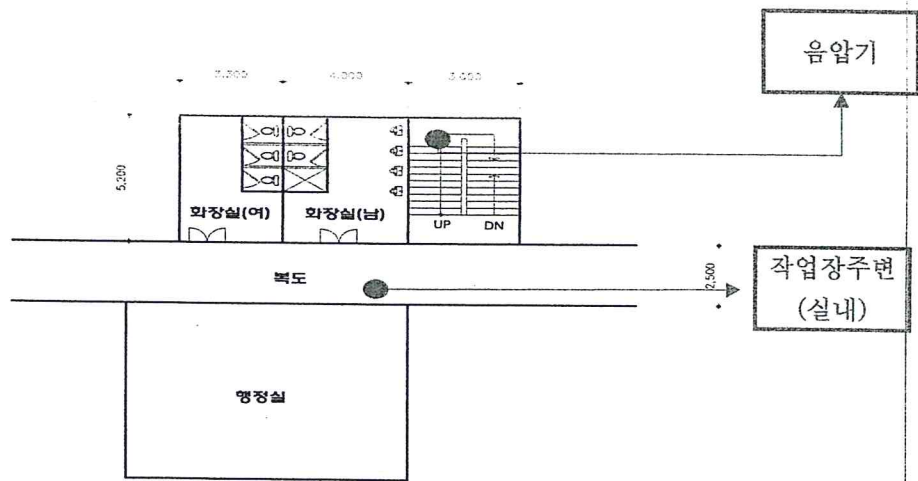
첨부1. 측정 지점 위치(도식도)

<채취시료수 -7개 : 부지경계선-4point, 음압기-1point, 위생설비-1point, 사업장주변(실내)-1point >

<종합의견 : 7개의 지점에서 석면의 비산정도를 측정한 결과 7개지점 모두 석면배출 허용기준 (0.01개/cc) 미만으로 검출됨.>

1층 평면도
