## 석면해체·제거 사업장의 석면비산 측정 결과보고서

접수번호		접수일		
제출인	상호(대표자) (주)우주환경	사업자등록번호 401-81-30894		
	주소 전북 군산시 옥서북길 275-37 (내초동) 218-1번지			
건축물	건물명 전북 군산시 소룡동 831번지 건축물에 대한 철거 및 잔재처리공사	위치 전라북도 군산시 풍전4길 28		
	연면적(㎡)	작업기간 : 2015년 04월 01일 ~ 2015년 05월 30일		
	석면건축자재 [길이(m)·면적(㎡)·부피(㎡)] 627.16 ㎡ <span style="float: right;">(필요 시 별지 첨부)</span>			
측정기관	대표자 고강영	사업자등록번호 410-86-24557		
	주소 전북 군산시 축동안3길 24, 한성빌딩 3F			
측정 일시	2015년 04월 08일			
측정 결과	시료번호	측정 지점	측정 결과(f/cc)	검출 석면
	뒷면 별첨

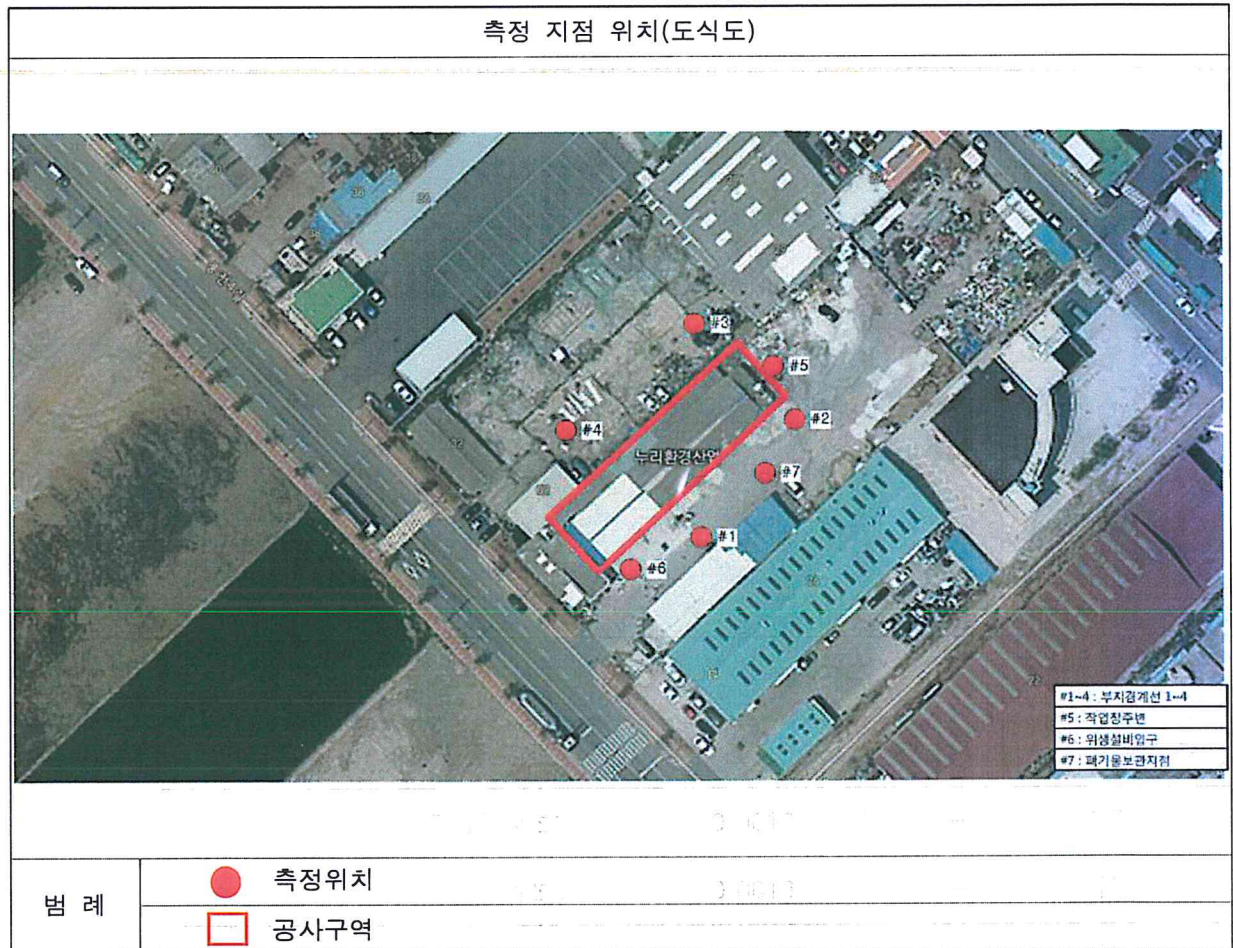
2-1. 측정 지점 위치(도식도)

측정 일시	2015년 04월 08일				
측정 결과	시료번호	측정 지점	측정 결과(f/cc)	검출 석면	초과여부
	1	부지경계선1	0.0016	-	기준치미만
	2	부지경계선2	0.0018	-	기준치미만
	3	부지경계선3	0.0016	-	기준치미만
	4	부지경계선4	0.0014	-	기준치미만
	5	작업장주변	0.0025	-	기준치미만
	6	위생설비입구	0.0020	-	기준치미만
	7	폐기물보관지점	0.0016	-	기준치미만
