석면해체·제거 사업장의 석면비산 측정 결과보고서

접수번호	접수일			
제출인	상호(대표자) 유한회사바로산업	사업자등록번호		
	주소 전북 군산시 진포로 201 2층(경암동)			
건축물	건물명(공사명) 제희미곡처리장 석면해체 및 철거공사	위치 전라북도 군산시 대야면 서만자2길 6		
	연면적(㎡)	작업기간 : 2017년 05월 01일 ~ 2017년 05월 24일		
	석면건축자재 [길이(m)·면적(㎡)·부피(㎡)] 슬레이트 701.87㎡			
측정기관	대표자 고강영	사업자등록번호		
	주소 전북 군산시 축동안3길 24, 한성빌딩 3F (주)아셈환경연구원			
측정 일시	2017년 05월 13일~05월 14일 (2일간)			
측정 결과	시료번호	측정 지점	측정 결과(f/cc)	검출 석면
	뒷면 별첨

측정내용: 석면비산정도측정

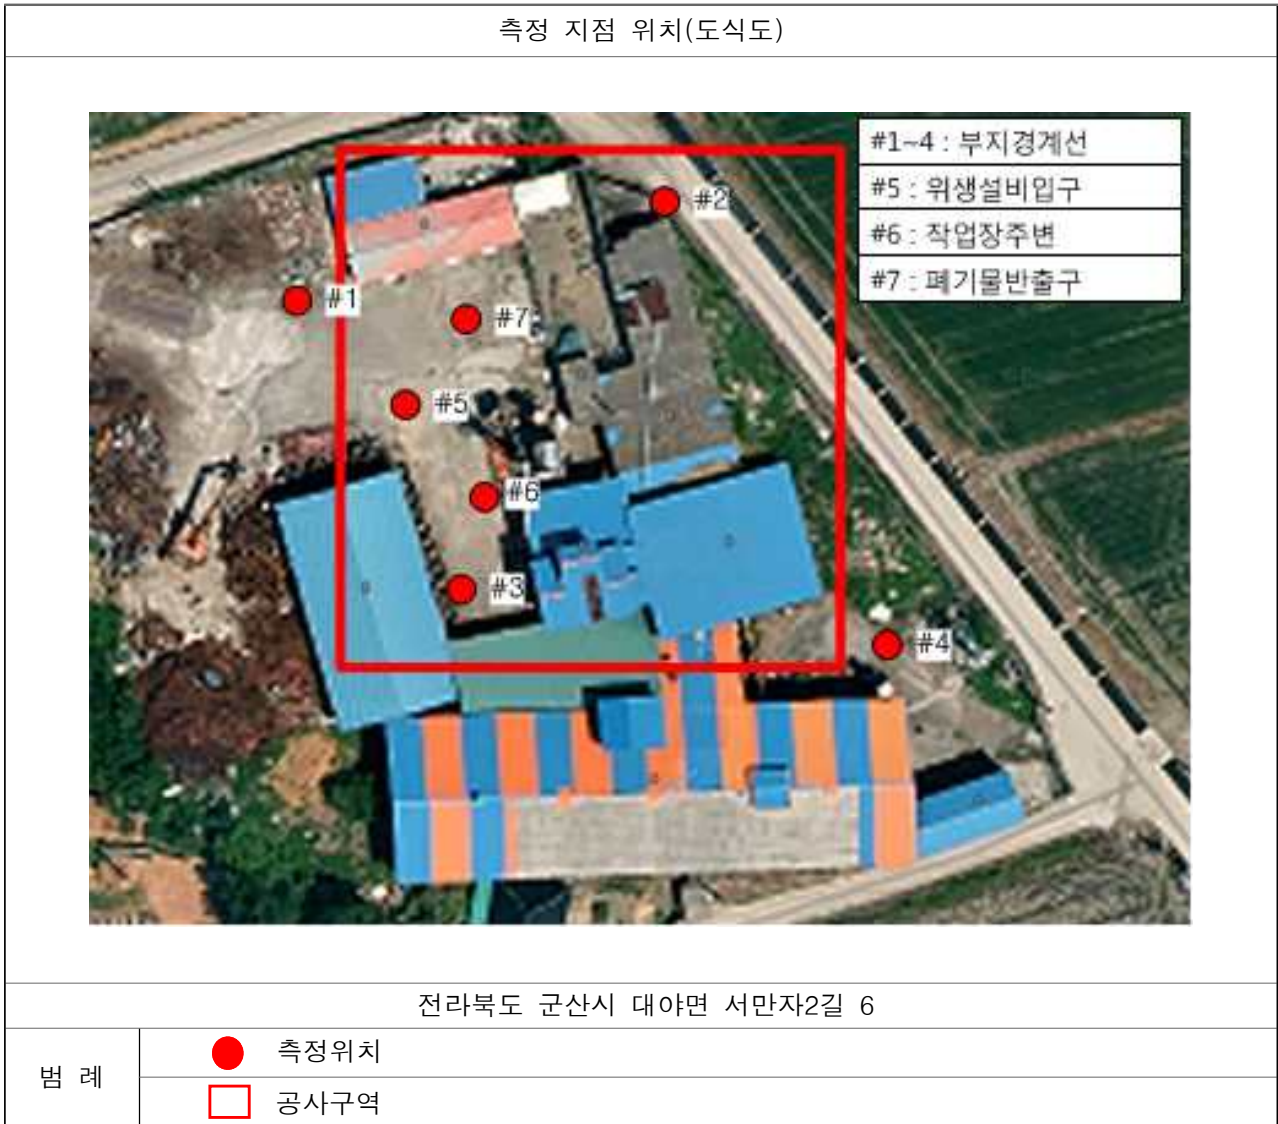
2-1. 측정 지점 위치(도식도)

측정 일시	2017년 05월 13일				
측정 결과	시료번호	측정 지점	측정 결과(f/cc)	검출 석면	초과여부
	1	부지경계선1	0.0008	-	기준치미만 (검출한계)
	2	부지경계선2	0.0008	-	기준치미만 (검출한계)
	3	부지경계선3	0.0006	-	기준치미만 (검출한계)
	4	부지경계선4	0.0008	-	기준치미만 (검출한계)
	5	위생설비입구	0.0020	-	기준치미만
	6	작업장주변	0.0028	-	기준치미만
	7	폐기물반출구	0.0012	-	기준치미만 (검출한계)

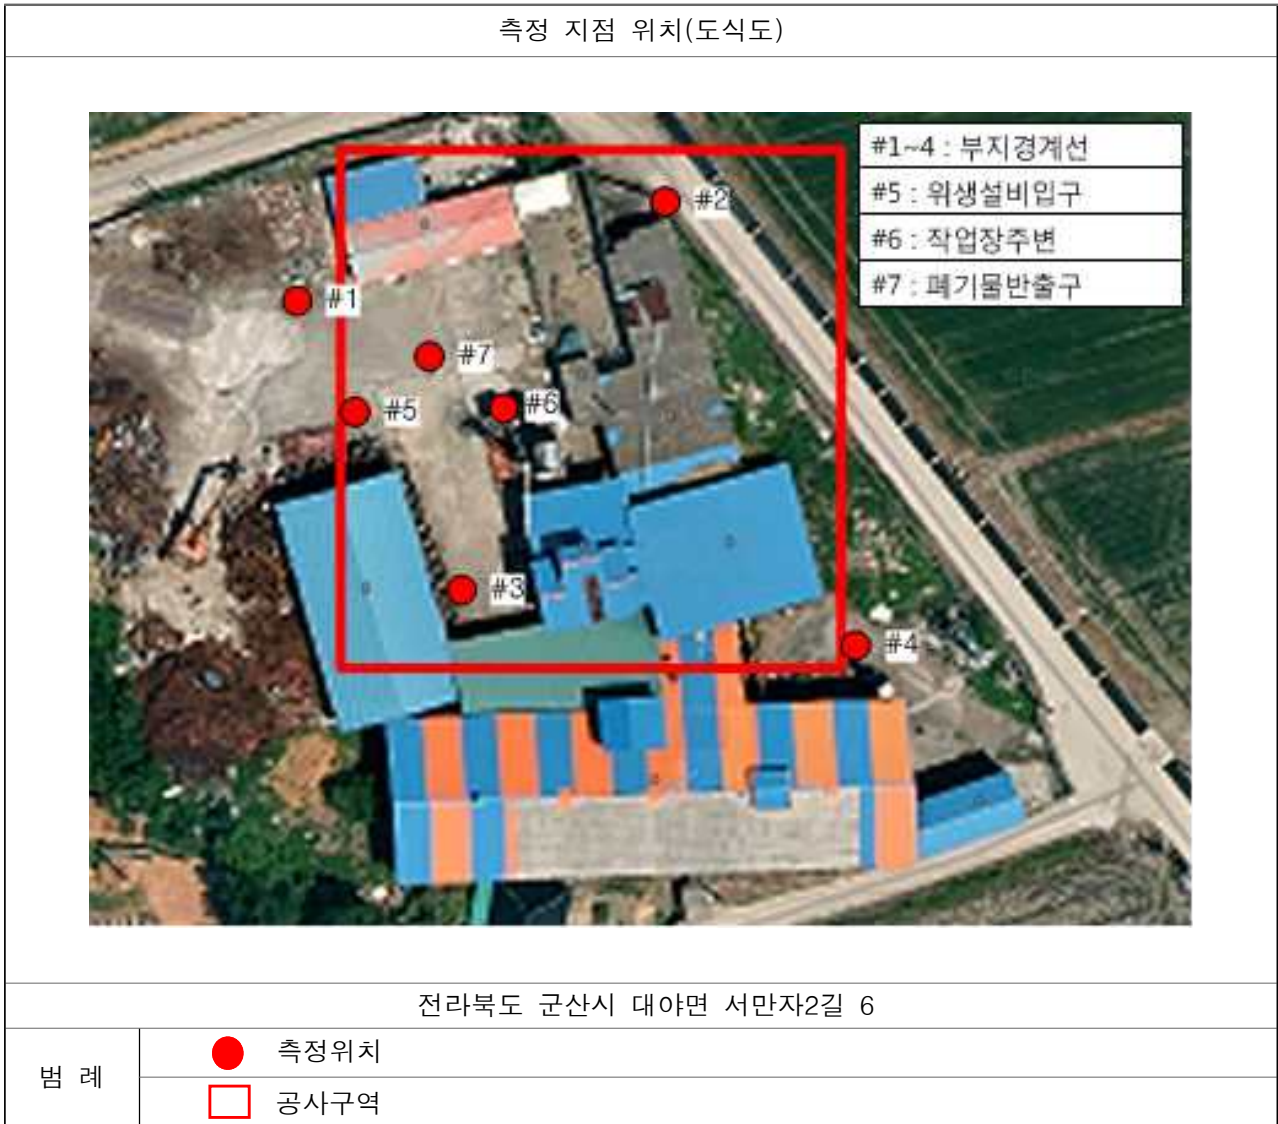
2-1. 측정 지점 위치(도식도)

측정 일시	2017년 05월 14일				
측정 결과	시료번호	측정 지점	측정 결과(f/cc)	검출 석면	초과여부
	1	부지경계선1	0.0004	-	기준치미만 (검출한계)
	2	부지경계선2	0.0006	-	기준치미만 (검출한계)
	3	부지경계선3	0.0004	-	기준치미만 (검출한계)
	4	부지경계선4	0.0004	-	기준치미만 (검출한계)
	5	위생설비입구	0.0016	-	기준치미만
	6	작업장주변	0.0020	-	기준치미만
	7	폐기물반출구	0.0008	-	기준치미만 (검출한계)
