## 석면해체·제거 사업장의 석면비산 측정 결과보고서

접수번호	접수일	
제출인	상호(대표자) (유)개미이엔지	사업자등록번호 418-81-22242
	주 소 전북 전주시 완산구 기린대로 96-4, 2층 (전화번호: 063-232-5959)	
건 축 물	건물명	위치 군산시 회현면 오봉길 55 오봉초등학교
	연면적(m <sup>2</sup> ) <span style="float: right;">m<sup>2</sup></span>	작업기간 2017.07.20 - 2017.08.17
	석면건축자재[길이(m)·면적(m <sup>2</sup> )·부피(m <sup>3</sup> )] 석면 ( 텍스타일 203.3m <sup>2</sup> ) (필요 시 별지 첨부)	
측정기관	대표자 (유한)돌숨석면연구소	사업자등록번호 418-81-30757
	주 소 전북 전주시 덕진구 여의동 530-2번지

오봉초 석면철거공사

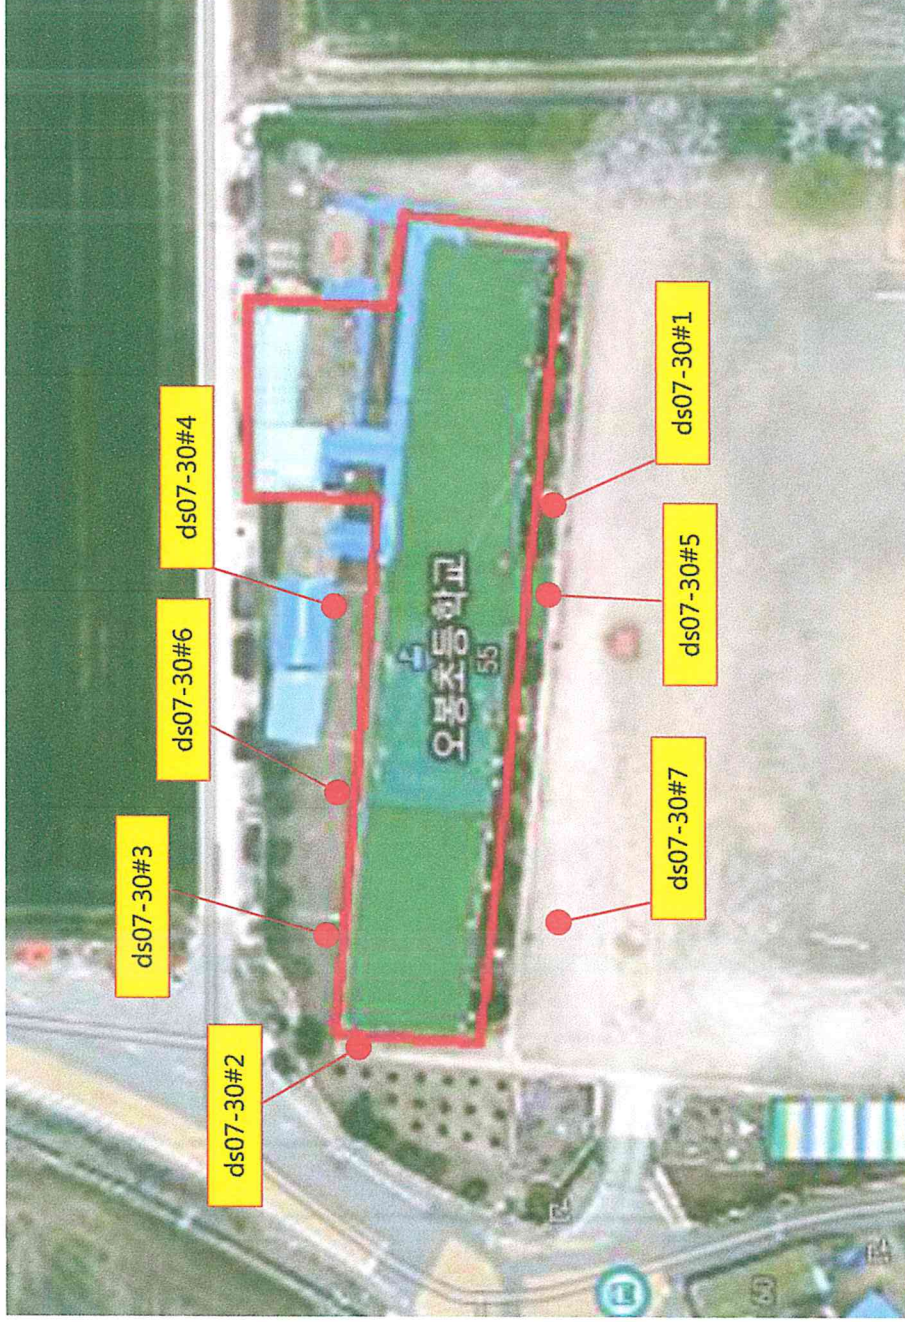
별첨 I [추정지점 도식도]

측정 일시	2017.07.30			
측정 결과	시료번호	측정 지점	측정 결과(f/cc)	검출석면
	ds07-30#1	부지경계선①	0.003	백석면(Chrysotile)
	ds07-30#2	부지경계선②	0.004	백석면(Chrysotile)
	ds07-30#3	부지경계선③	0.002	백석면(Chrysotile)
	ds07-30#4	부지경계선④	0.004	백석면(Chrysotile)
	ds07-30#5	위생설비입구	0.003	백석면(Chrysotile)
	ds07-30#6	음압기공기반출구	0.003	백석면(Chrysotile)
	ds07-30#7	폐기물 반출구	0.003	백석면(Chrysotile)

※ 위 석면지도는 실제 건축물 치수와 다소 차이가 있을 수 있습니다.

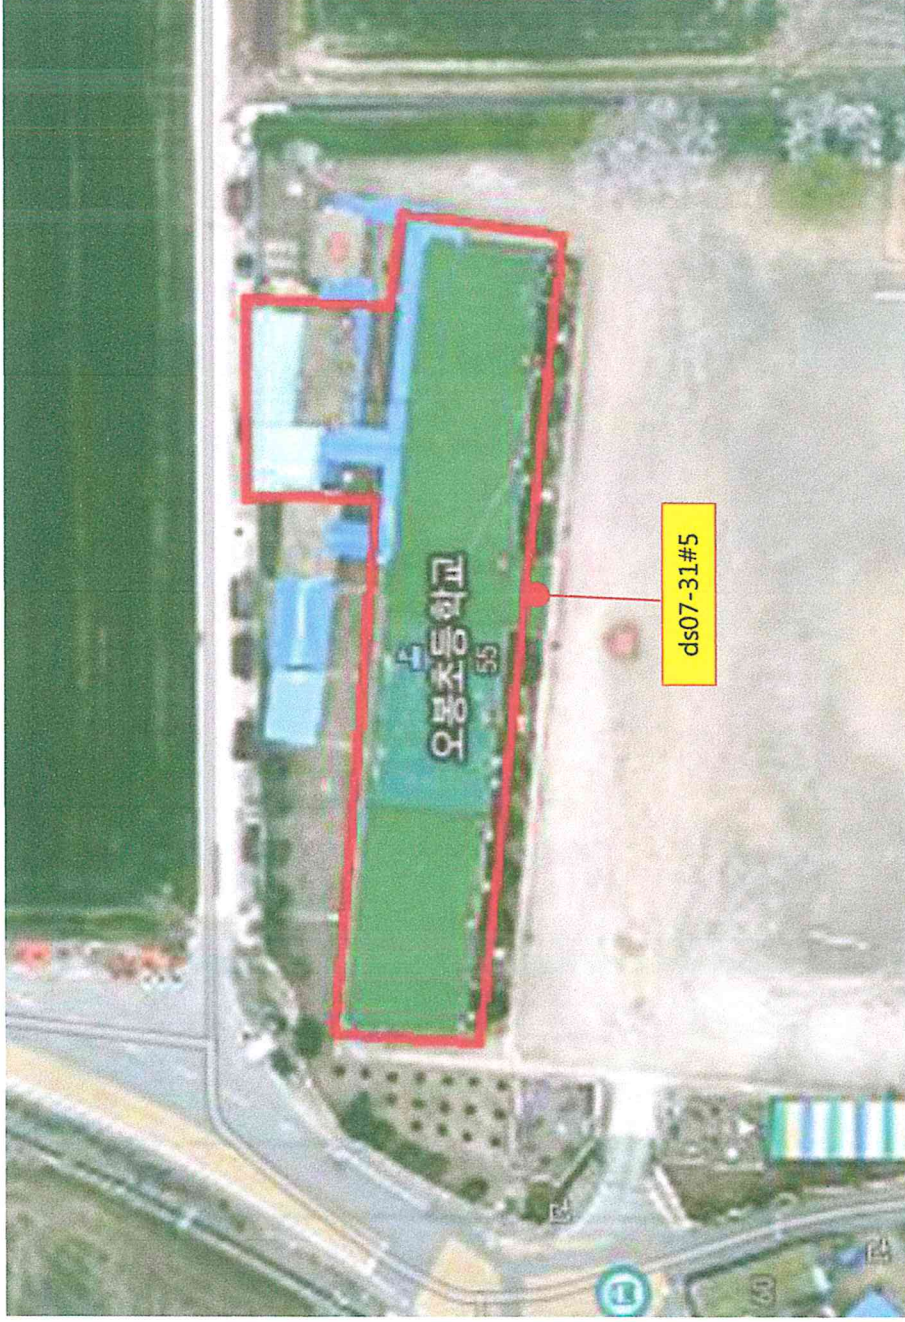
별첨 I [추정지점 도식도]

접수번호	접수일			
제출인	상호(대표자) (유)개미이엔지	사업자등록번호 418-81-22242		
	주 소 전북 전주시 완산구 기린대로 96-4, 2층 (전화번호: 063-232-5959)			
건 축 물	건물명	위치 군산시 회현면 오봉길 55 오봉초등학교		
	연면적(m <sup>2</sup> ) <span style="float: right;">m<sup>2</sup></span>	작업기간 2017.07.20 - 2017.08.17		
	석면건축자재[길이(m)·면적(m <sup>2</sup> )·부피(m <sup>3</sup> )] 석면 ( 텍스타일 395.88m <sup>2</sup> ) (필요 시 별지 첨부)			
측정기관	대표자 (유한)돌숨석면연구소	사업자등록번호 418-81-30757		
	주 소 전북 전주시 덕진구 여의동 530-2번지			
측정 일시	2017.07.31			
측정 결과	시료번호	측정 지점	측정 결과(f/cc)	검출석면
	ds07-31#1	부지경계선①	-	우천으로 측정불가
	ds07-31#2	부지경계선②	-	우천으로 측정불가
	ds07-31#3	부지경계선③	-	우천으로 측정불가
	ds07-31#4	부지경계선④	-	우천으로 측정불가
	ds07-31#5	위생설비입구	0.003	백석면(Chrysotile)
	ds07-31#6	작업장외	-	우천으로 측정불가
	ds07-31#7	폐기물 반출구	-	우천으로 측정불가

※ 위 석면지도는 실제 건축물 치수와 다소 차이가 있을 수 있습니다.

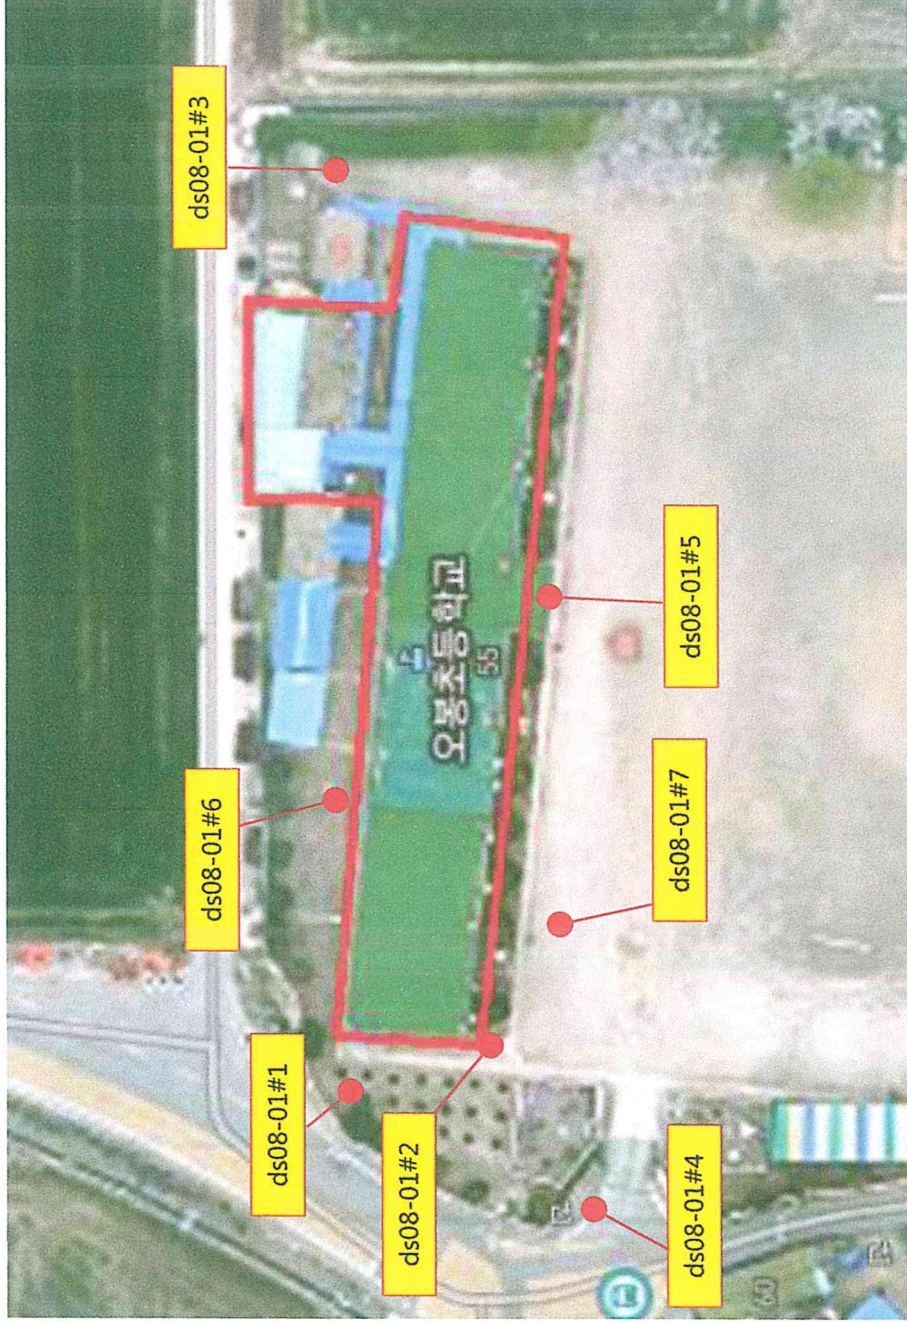
별첨 I [측정지점 도식도]

※ 위 석면지도는 실제 건축물 치수와 다소 차이가 있을 수 있습니다.

ds08-01#1 부지경계선	ds08-01#2 부지경계선	ds08-01#3 부지경계선	ds08-01#4 부지경계선	ds08-01#5 위생설비입구	ds08-01#6 음압기공기반출구	ds08-01#7 폐기물 반출구
