석면해체·제거 사업장의 석면비산 측정 결과보고서

| 접수번호 | 접수일 | | | |
|---|--|---|---|---|
| 건 축 물 | 건물명 | 위치 군산시 조촌5길 44 광주지방노동청 군산지청 | | |

광주지방노동청 군산지정 석면해체공사

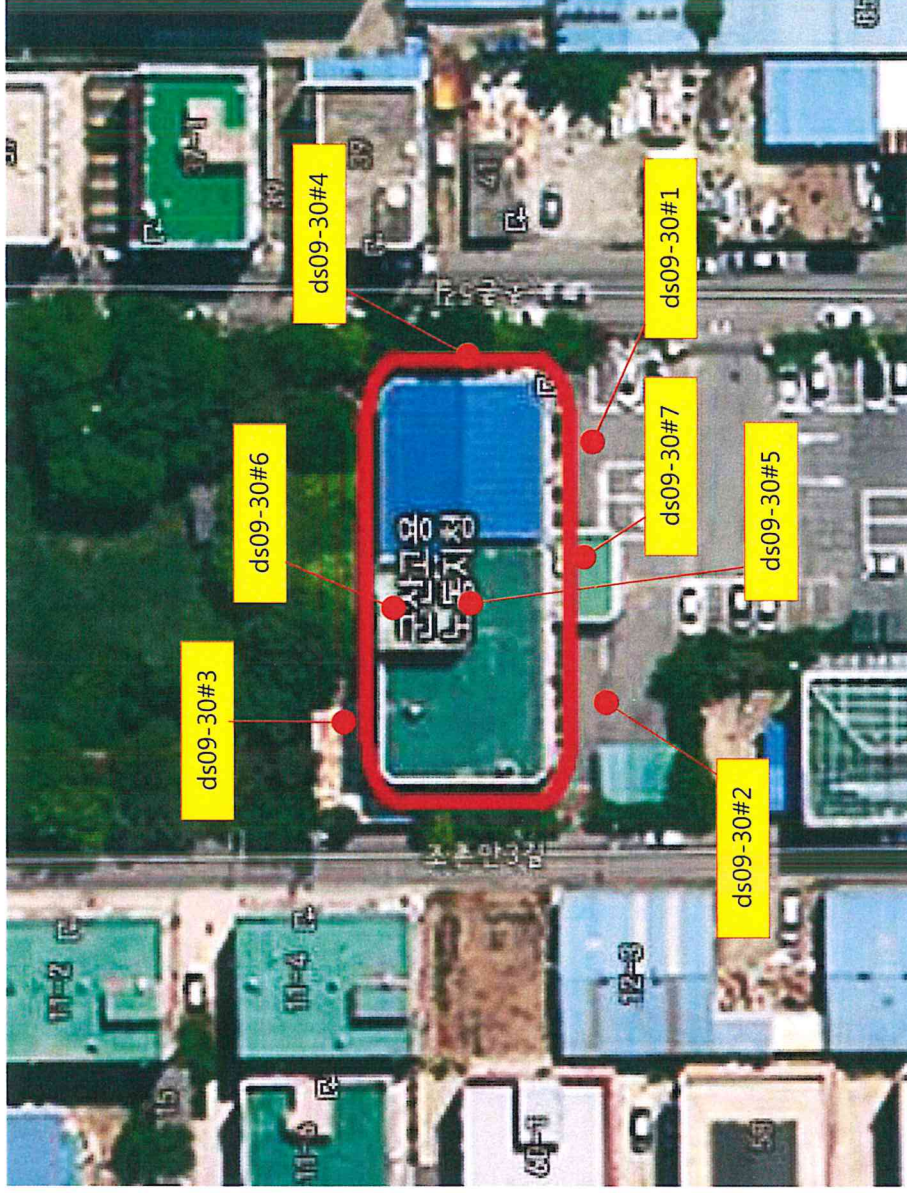
별첨 I [측정지점 도식도]

측정 지점 위치(도식도)

※ 위 석면지도는 실제 건축물 지수와 다소 차이가 있을 수 있습니다.

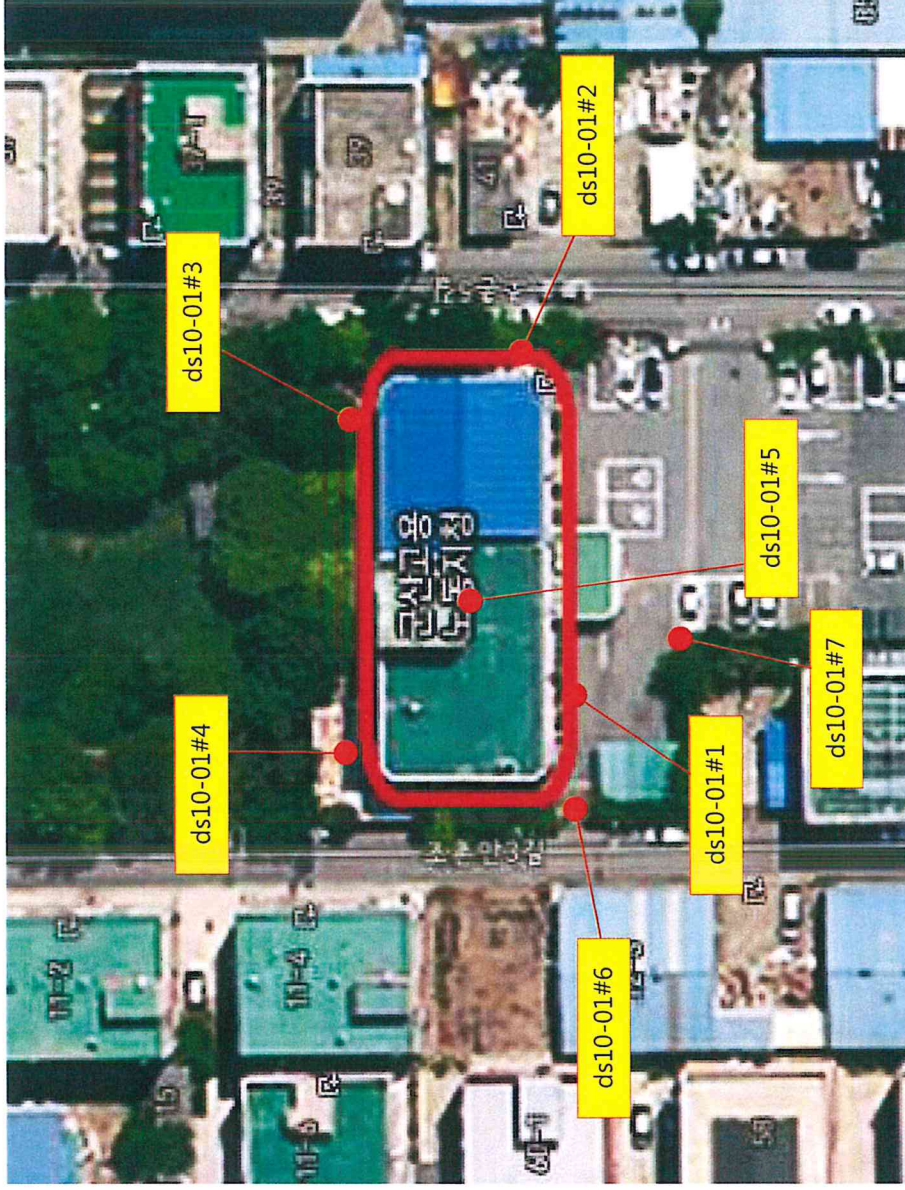
별첨 I [측정지점 도식도]

측정 지점 위치(도식도)

광주시방노동청 군산지청 석면해체공사

※ 위 석면지도는 실제 건축물 치수와 다소 차이가 있을 수 있습니다.

| ds10-01#1 부지경계선 | ds10-01#2 부지경계선 | ds10-01#3 부지경계선 | ds10-01#4 부지경계선 | ds10-01#5 위생설비입구 | ds10-01#6 작업장 외 | ds10-01#7 폐기물 반출구 | |
