석면해체·제거 사업장의 석면비산 측정 결과보고서

군산경찰서 청사증축 및 환경개선 석면해체공사 (본관동2층)

대기중 석면농도 분석결과서

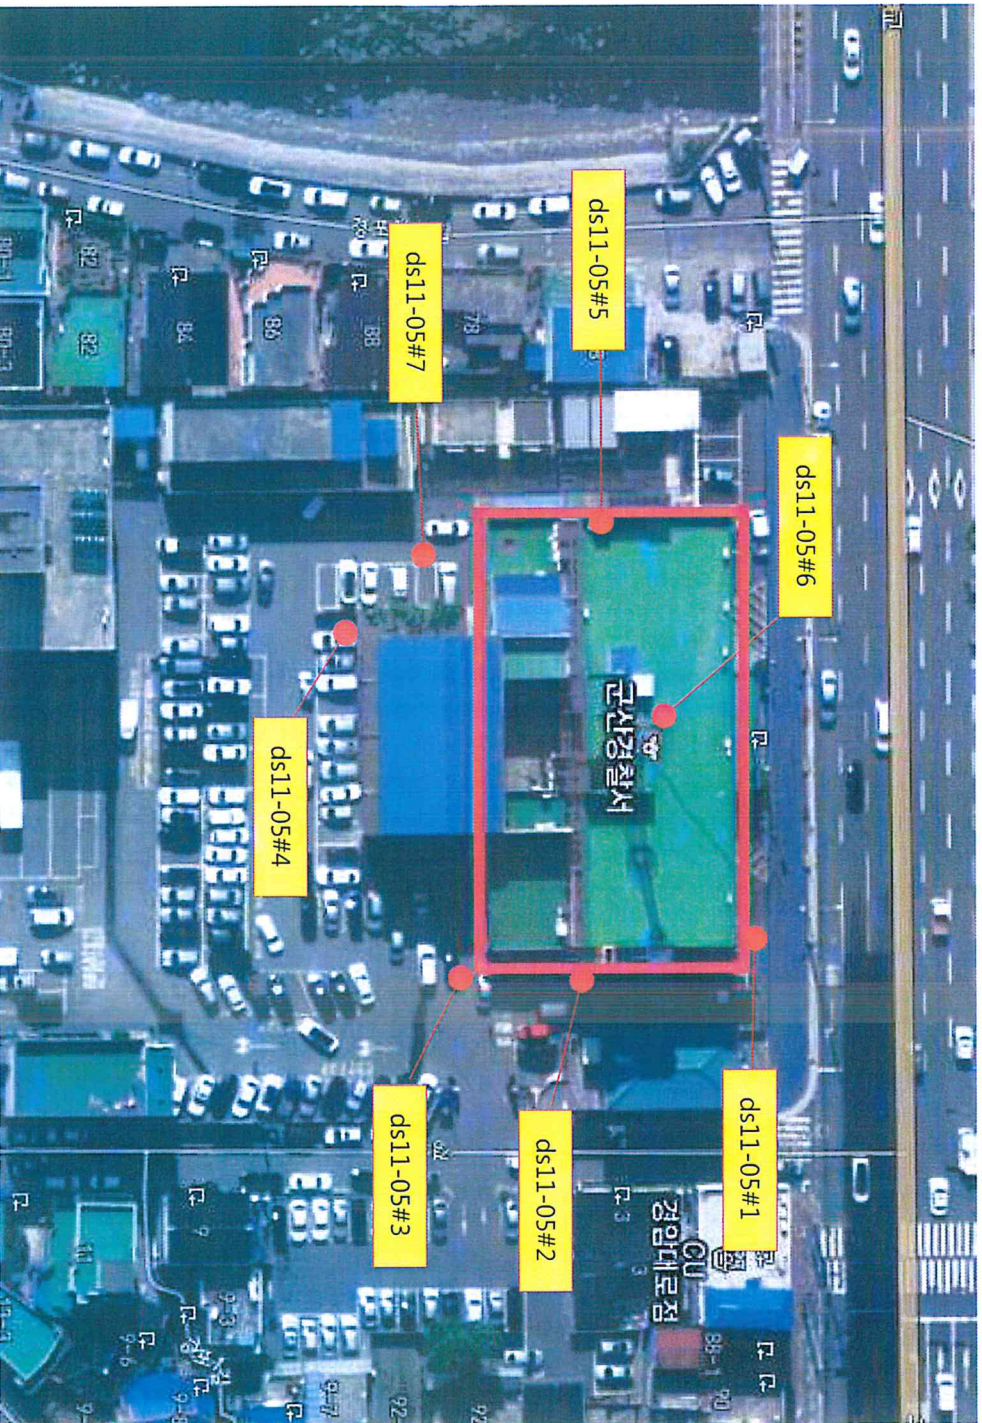
별첨 I [측정지점 도식도]

ds11-05#1 부지경계선	ds11-05#2 부지경계선	ds11-05#3 부지경계선	ds11-05#4 부지경계선	ds11-05#5 위생설비입구	ds11-05#6 작업장실외	ds11-05#7 폐기물 반출구	
Drawing Title 군산경찰서 청사증축 및 환경개선 석면해체공사 (본관동2층)

의뢰날짜	2017. 11. 05	의뢰항목	대기중 석면농도 분석			
현장주소	군산시 구암3.1로 82 군산경찰서					
시료수량	7개	채취일시	2017. 11. 05			
시료번호	채취위치	유량 (L/min)	채취시간 (min)	공기 채취량(ℓ)	측정농도 (개/cm ³)	초과여부
ds11-05#1	부지경계선	10	240	2400	0.002	기준치미만
ds11-05#2	부지경계선	10	240	2400	0.003	기준치미만
ds11-05#3	부지경계선	10	240	2400	0.003	기준치미만
ds11-05#4	부지경계선	10	240	2400	0.003	기준치미만
ds11-05#5	위생설비입구	10	40	400	0.002	기준치미만
ds11-05#6	작업장실외	10	120	1200	0.002	기준치미만
ds11-05#7	폐기물반출구	10	40	400	0.004	기준치미만

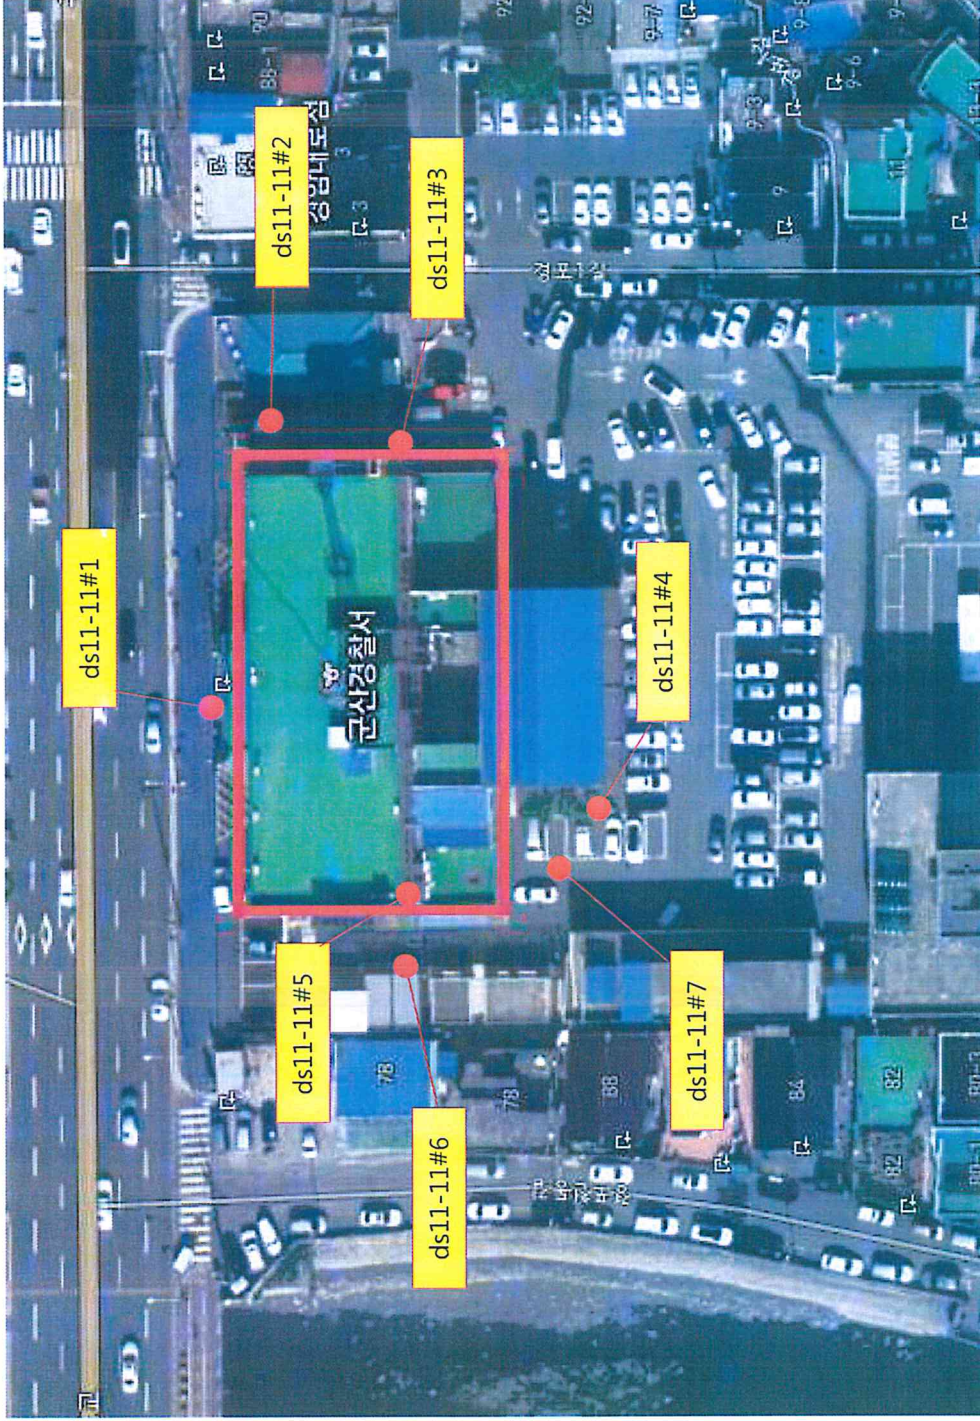
별첨 I [측정지점 도식도]

ds11-11#1 부지경계선	ds11-11#2 부지경계선	ds11-11#3 부지경계선	ds11-11#4 부지경계선	ds11-11#5 위생설비입구	ds11-11#6 작업장실외	ds11-11#7 폐기물 반출구	
<p>Drawing Title</p> <p>군산경찰서 청사증축 및 환경개선 석면해체공사 (본관동1층, 옥탑)</p>

의뢰날짜	2017. 11. 11			의뢰항목	대기중 석면농도 분석	
현장주소	군산시 구암3.1로 82 군산경찰서					
시료수량	7개			채취일시	2017. 11. 11	
시료번호	채취위치	유량 (L/min)	채취시간 (min)	공기 채취량(ℓ)	측정농도 (개/cm ³)	초과여부
ds11-11#1	부지경계선	10	240	2400	0.002	기준치미만
ds11-11#2	부지경계선	10	240	2400	0.001	기준치미만
ds11-11#3	부지경계선	10	240	2400	0.002	기준치미만
ds11-11#4	부지경계선	10	240	2400	0.004	기준치미만
ds11-11#5	위생설비입구	10	40	400	0.003	기준치미만
ds11-11#6	작업장실외	10	120	1200	0.003	기준치미만
ds11-11#7	폐기물반출구	10	40	400	0.004	기준치미만

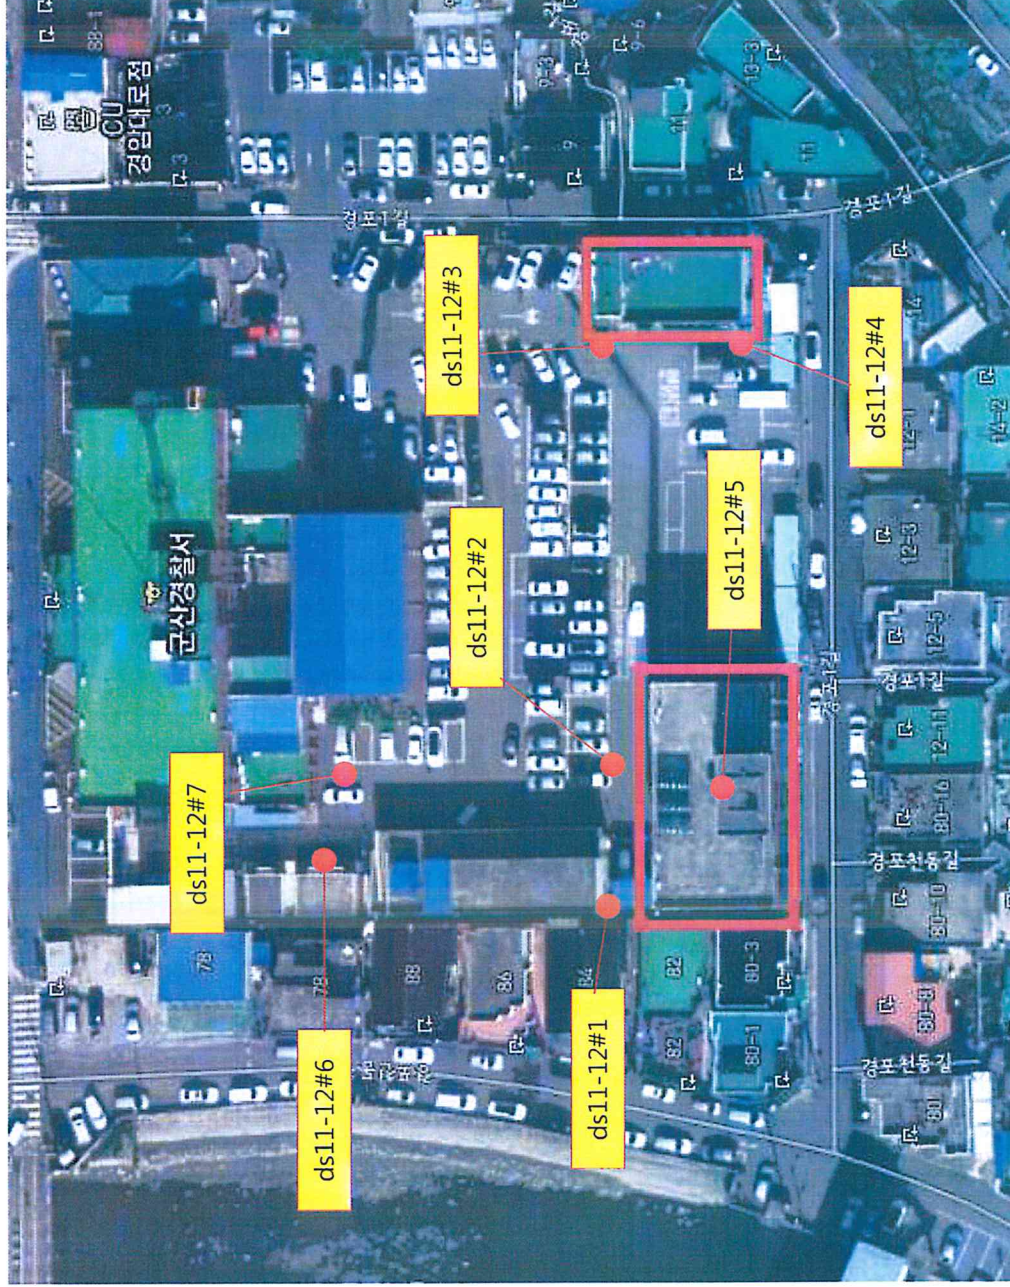
별첨 I [측정지점 도식도]

ds11-12#1 부지경계선	ds11-12#2 부지경계선	ds11-12#3 부지경계선	ds11-12#4 부지경계선	ds11-12#5 위생설비입구	ds11-12#6 작업장실외	ds11-12#7 폐기물 반출구	
<p>Drawing Title</p> <p>군산경찰서 청사증축 및 환경개선 석면해체공사 (기동대 옥탑, 교통조사계 옥탑)</p>

의뢰날짜	2017. 11. 12	의뢰항목	대기중 석면농도 분석			
현장주소	군산시 구암3.1로 82 군산경찰서					
시료수량	7개	채취일시	2017. 11. 12			
시료번호	채취위치	유량 (L/min)	채취시간 (min)	공기 채취량(ℓ)	측정농도 (개/cm ³)	초과여부
ds11-12#1	부지경계선	10	240	2400	0.001	기준치미만
ds11-12#2	부지경계선	10	240	2400	0.003	기준치미만
ds11-12#3	부지경계선	10	240	2400	0.002	기준치미만
ds11-12#4	부지경계선	10	240	2400	0.002	기준치미만
ds11-12#5	위생설비입구	10	40	400	0.002	기준치미만
ds11-12#6	작업장실외	10	120	1200	0.002	기준치미만
ds11-12#7	폐기물반출구	10	40	400	0.003	기준치미만

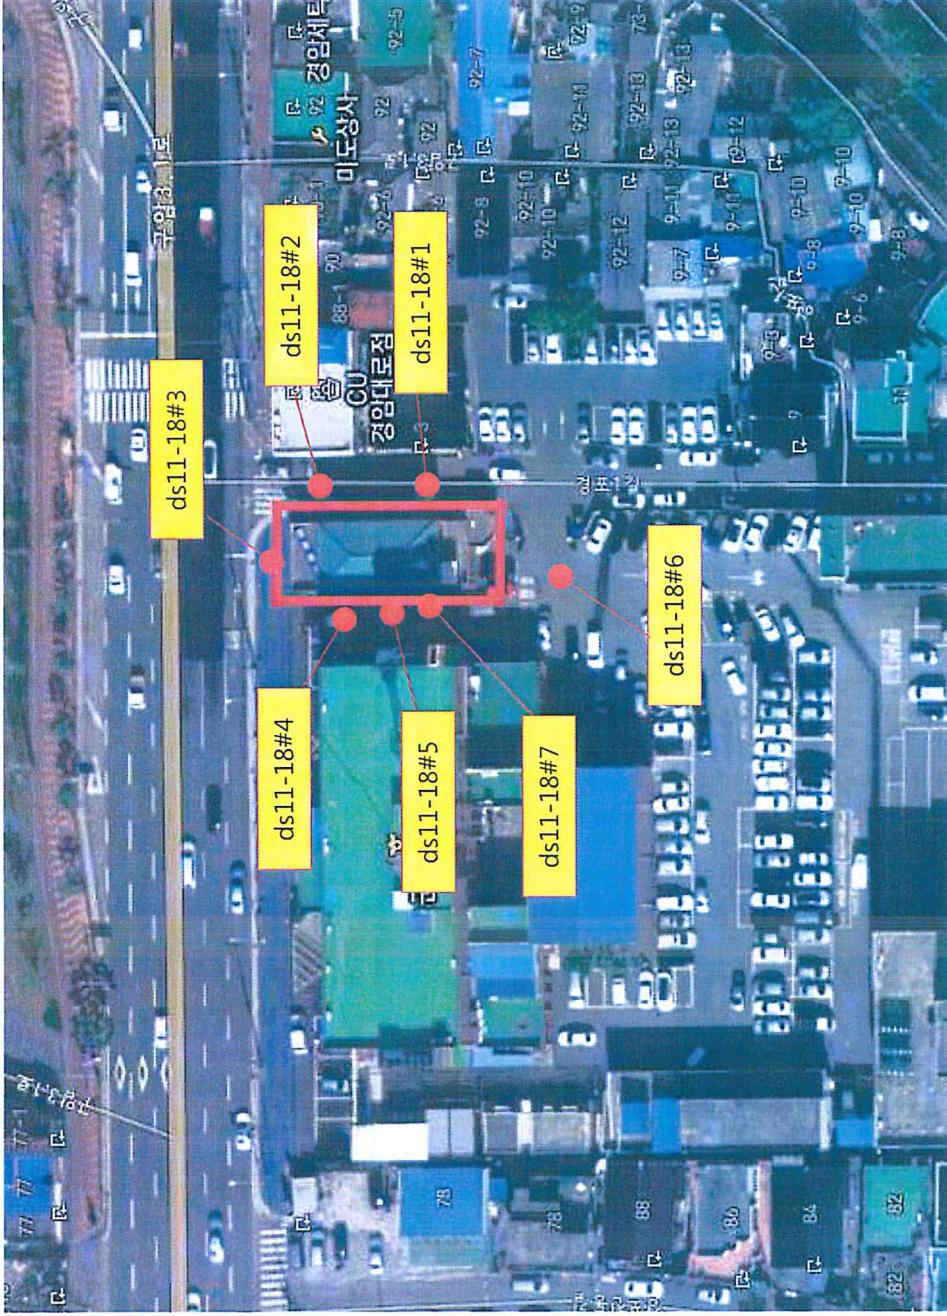
별첨 I [측정지점 도식도]

ds11-18#1 부지경계선	ds11-18#2 부지경계선	ds11-18#3 부지경계선	ds11-18#4 부지경계선	ds11-18#5 위생설비임구	ds11-18#6 작업장실외	ds11-18#7 폐기물 반출구		
<p>Drawing Title</p> <p>군산경찰서 청사증축 및 환경개선 석면해체공사 (민원실1~2층)</p> <p>※ 위 석면지도는 실제 건축물 치수와 다소 차이가 있을 수 있습니다.</p>

의뢰날짜	2017. 11. 18	의뢰항목	대기중 석면농도 분석			
현장주소	군산시 구암3.1로 82 군산경찰서					
시료수량	7개	채취일시	2017. 11. 18			
시료번호	채취위치	유량 (L/min)	채취시간 (min)	공기 채취량(ℓ)	측정농도 (개/cm ³)	초과여부
ds11-18#1	부지경계선	10	240	2400	0.001	기준치미만
ds11-18#2	부지경계선	10	240	2400	0.001	기준치미만
ds11-18#3	부지경계선	10	240	2400	0.002	기준치미만
ds11-18#4	부지경계선	10	240	2400	0.002	기준치미만
ds11-18#5	위생설비입구	10	40	400	0.002	기준치미만
ds11-18#6	작업장실외	10	120	1200	0.001	기준치미만
ds11-18#7	폐기물반출구	10	40	400	0.002	기준치미만

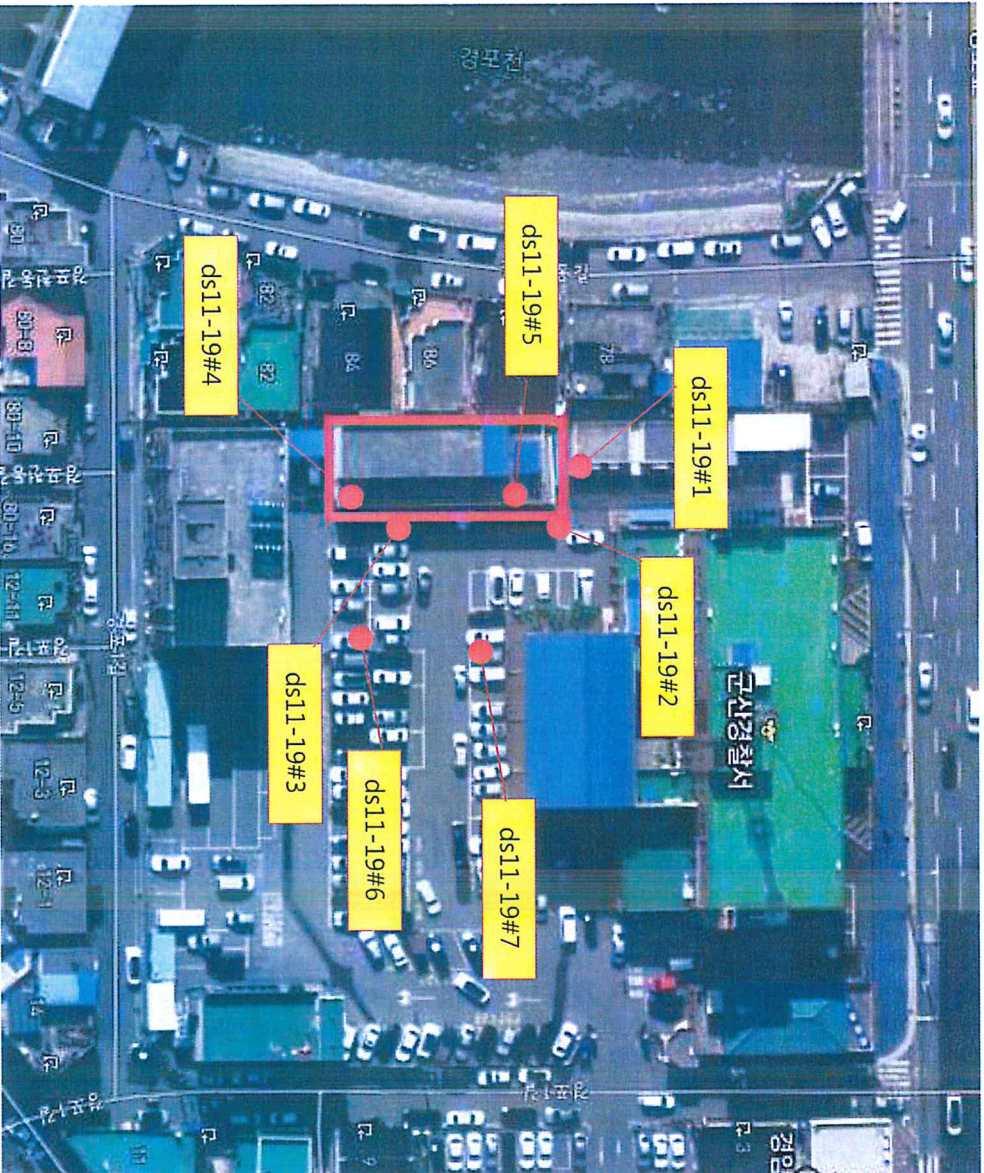
별첨 I [측정지점 도식도]

ds11-19#1 부지경계선	ds11-19#2 부지경계선	ds11-19#3 부지경계선	ds11-19#4 부지경계선	ds11-19#5 위생설비입구	ds11-19#6 작업장실외	ds11-19#7 폐기물 반출구	
Drawing Title

의뢰날짜	2017. 11. 19	의뢰항목	대기중 석면농도 분석			
현장주소	군산시 구암3.1로 82 군산경찰서					
시료수량	7개	채취일시	2017. 11. 19			
시료번호	채취위치	유량 (L/min)	채취시간 (min)	공기 채취량(ℓ)	측정농도 (개/cm ³)	초과여부
ds11-19#1	부지경계선	10	240	2400	0.002	기준치미만
ds11-19#2	부지경계선	10	240	2400	0.002	기준치미만
ds11-19#3	부지경계선	10	240	2400	0.001	기준치미만
ds11-19#4	부지경계선	10	240	2400	0.003	기준치미만
ds11-19#5	위생설비입구	10	40	400	0.002	기준치미만
ds11-19#6	작업장실외	10	120	1200	0.001	기준치미만
ds11-19#7	폐기물반출구	10	40	400	0.002	기준치미만
