석면해체·제거 사업장의 석면비산 측정 결과보고서

접수번호	접수일			
제출인	상호(대표자) (유)케이에스환경건설	사업자등록번호		
	주소 전라북도 군산시 외항로 83			
건축물	건물명(공사명) 전북외국어고 특별교실동 석면해체 공사	위치 전라북도 군산시 해망로 525 전북외국어고등학교		
	연면적(m ²)	작업기간 : 2018.02.05 ~ 2018.02.25		
	석면건축자재[길이(m)·면적(m ²)·부피(m ³)] - 2729.28m ³			
측정기관	대표자 고강영	사업자등록번호 410-86-24557		
	주소 전북 군산시 축동안3길 24, 한성빌딩 3F (주)아쌤환경연구원			
측정 일시	2018년 02월 09일 (1일간)			
측정 결과	시료번호	측정 지점	측정 결과(f/cc)	검출 석면
	뒷면 별첨

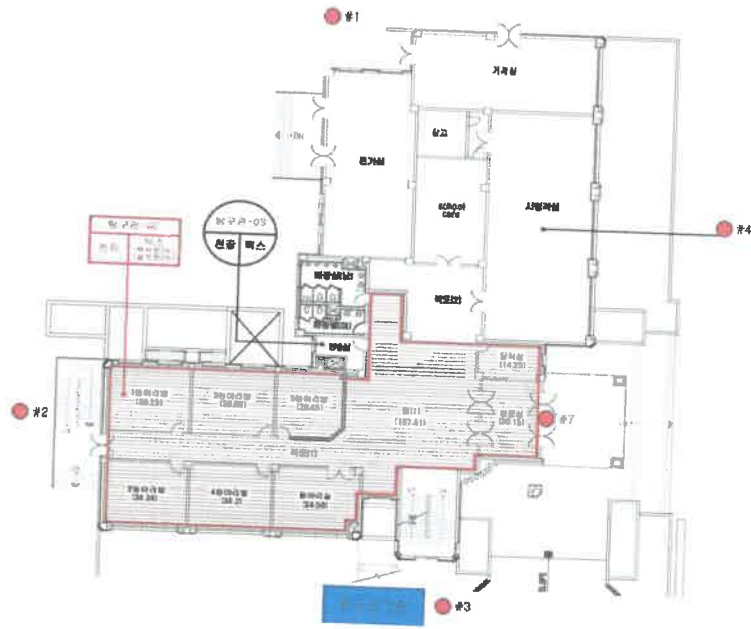
측정 지점 위치(도식도)

- #1-4 · 부지경계선1-4
- #5-6 · 직원장주변1-2
- #7 · 위생실비인구
- #8-10 · 음압기공기배출구1-3
- #11-12 · 폐기물반송구1-2

전라북도 군산시 해망로 525 전북외국어고등학교

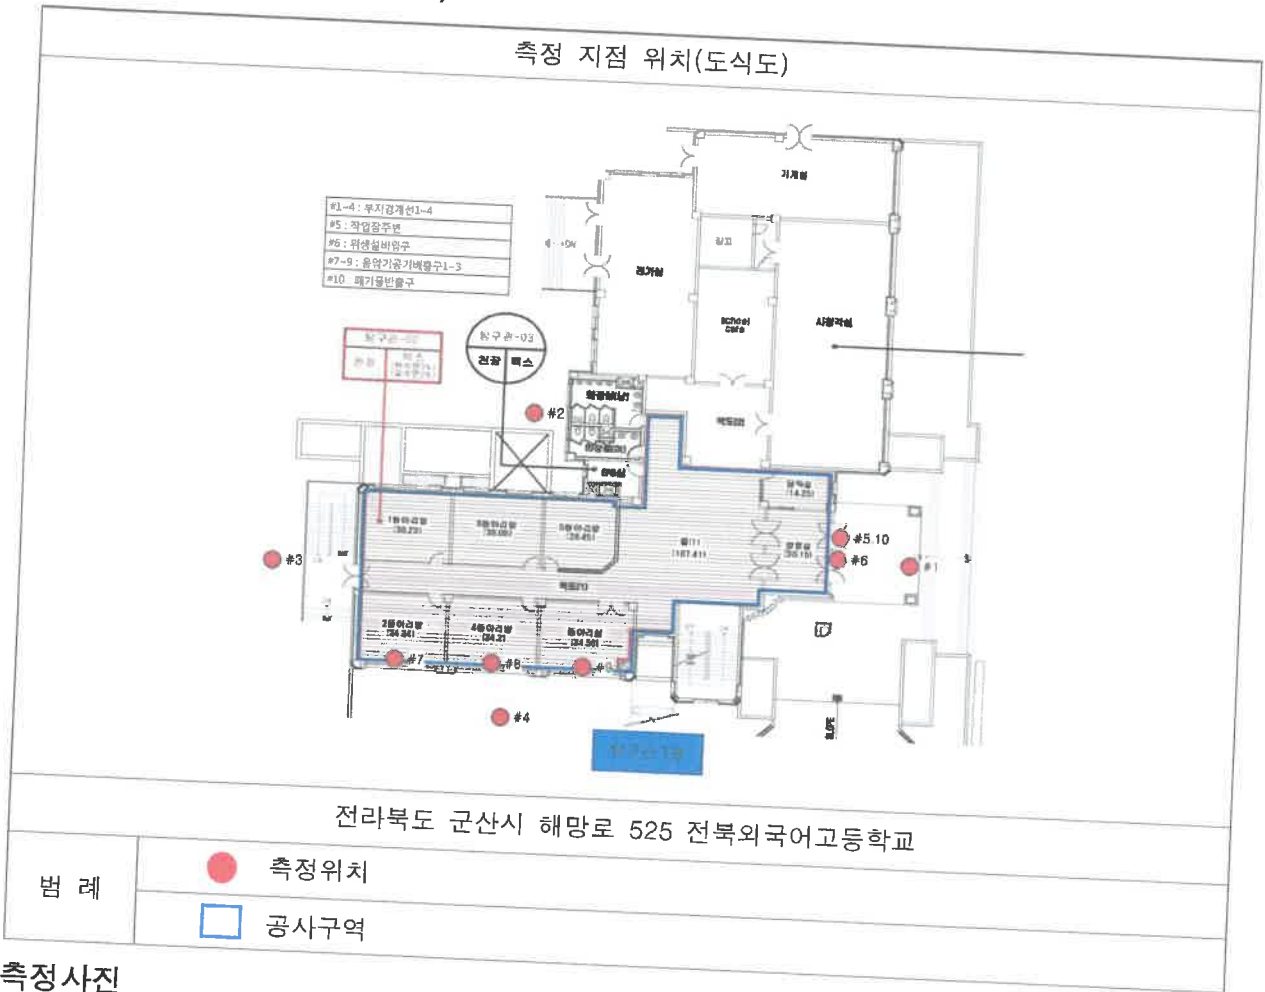
2-1. 측정 지점 위치(도식도)

측정 일시	2018년 02월 12일				
측정 결과	시료번호	측정 지점	측정 결과(f/cc)	검출 석면	초과여부
	1	부지경계선1	0.0020	-	기준치미만
	2	부지경계선2	0.0016	-	기준치미만
	3	부지경계선3	0.0016	-	기준치미만
	4	부지경계선4	0.0014	-	기준치미만
	5	작업장주변	0.0032	-	기준치미만
	6	위생설비입구	0.0028	-	기준치미만
	7	음압기공기배출구1	0.0045	-	기준치미만
	8	음압기공기배출구2	0.0049	-	기준치미만
	9	음압기공기배출구3	0.0053	-	기준치미만
	10	폐기물반출구	0.0036	-	기준치미만
