## 석면해체·제거 사업장의 석면비산 측정 결과보고서

# 군산대학교 자연대권역 석면해체공사

## 비산정도측정

- ❖ 용역명 : 군산대학교 자연대권역 석면해체 제거공사
- ❖ 신고번호 : 군산-20180012
- ❖ 석면제거 : (유)준영건설
- ❖ 측정일 : 2018. 02. 10 ~ 02. 20 (7일)

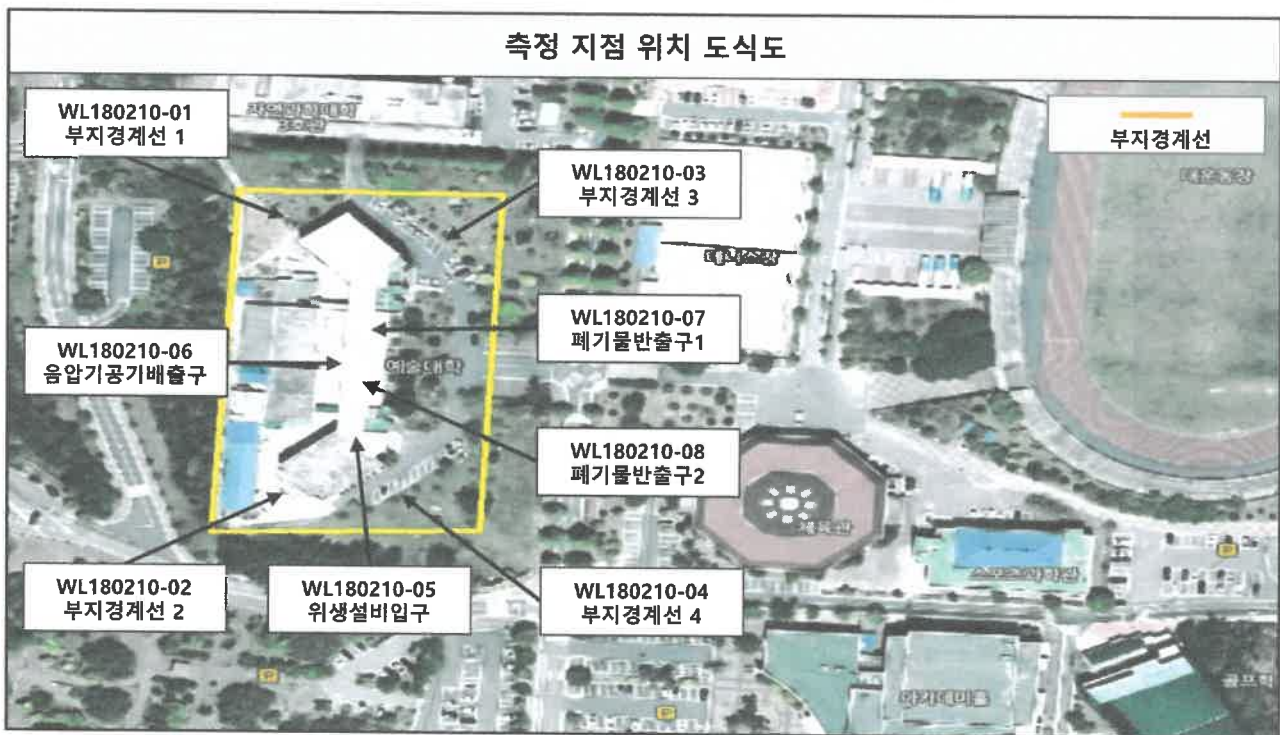
❖ 별첨 1-1

측정 일시		2018년 02월 10일					
측정 결과							
Sample no	Process	Flow(l)	Time(min)	Total Vol(l/min)	Total Fiber	섬유농도 Conc.(f/cc)	초과 여부
WL180210-01	부지경계선 1	13.49	180	2,428.2	3	0.001	기준치 이하
WL180210-02	부지경계선 2	13.48	180	2,426.4	3	0.001	기준치 이하
WL180210-03	부지경계선 3	13.51	180	2,431.8	4	0.001	기준치 이하
WL180210-04	부지경계선 4	13.52	180	2,433.6	4	0.001	기준치 이하
WL180210-05	위생설비입구	13.55	30	406.5	3	0.001	기준치 이하
WL180210-06	음압기공기배출	13.54	30	406.2	4	0.002	기준치 이하
WL180210-07	폐기물 반출구	13.51	30	405.3	3	0.001	기준치 이하
WL180210-08	폐기물 반출구	13.53	30	405.9	4	0.002	기준치 이하

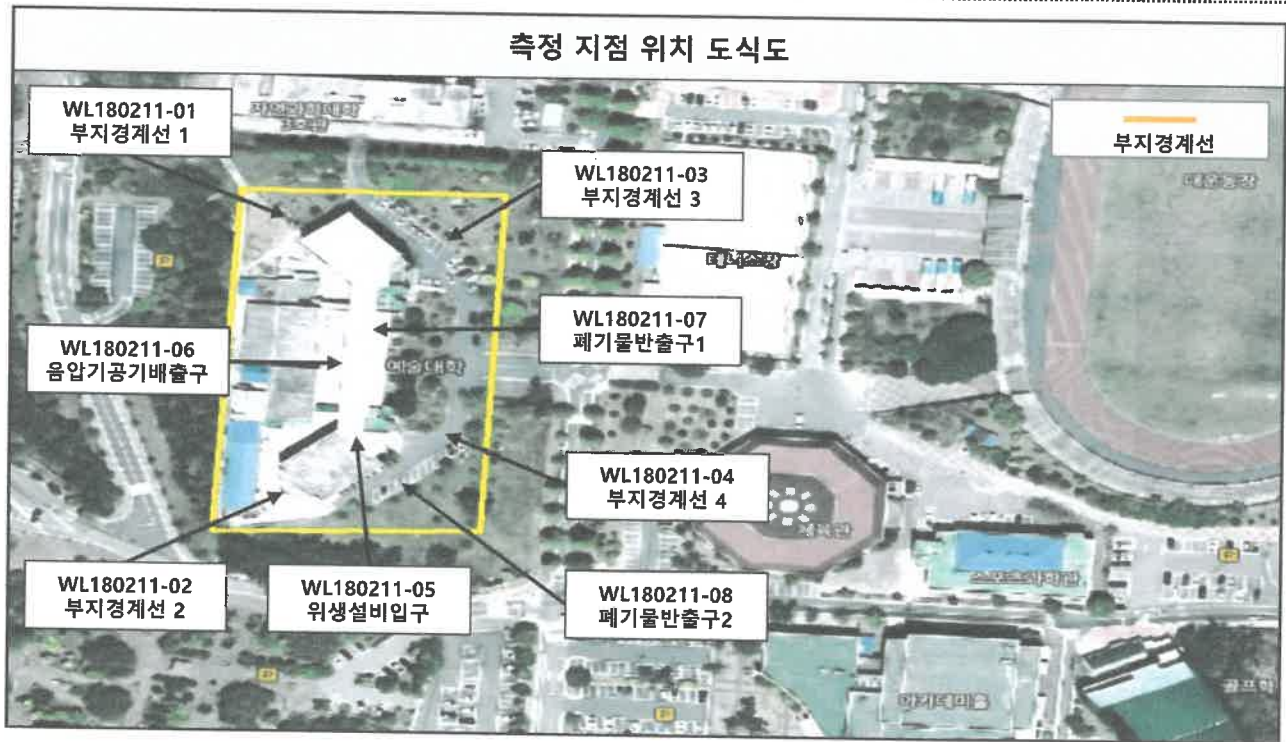
❖ 별첨 1-2

측정 일시		2018년 02월 11일					
측정 결과							
Sample no	Process	Flow(l)	Time(min)	Total Vol(l/min)	Total Fiber	섬유농도 Conc.(f/cc)	초과 여부
WL180211-01	부지경계선 1	13.48	180	2,426.4	3	0.001	기준치 이하
WL180211-02	부지경계선 2	13.46	180	2,422.8	3	0.001	기준치 이하
WL180211-03	부지경계선 3	13.49	180	2,428.2	3	0.001	기준치 이하
WL180211-04	부지경계선 4	13.47	180	2,424.6	3	0.001	기준치 이하
WL180211-05	위생설비입구	13.49	30	404.7	4	0.002	기준치 이하
WL180211-06	음압기공기배출	13.54	30	406.2	3	0.001	기준치 이하
WL180211-07	폐기물 반출구	13.48	30	404.4	3	0.001	기준치 이하
WL180211-08	폐기물 반출구	13.51	30	405.3	5	0.002	기준치 이하

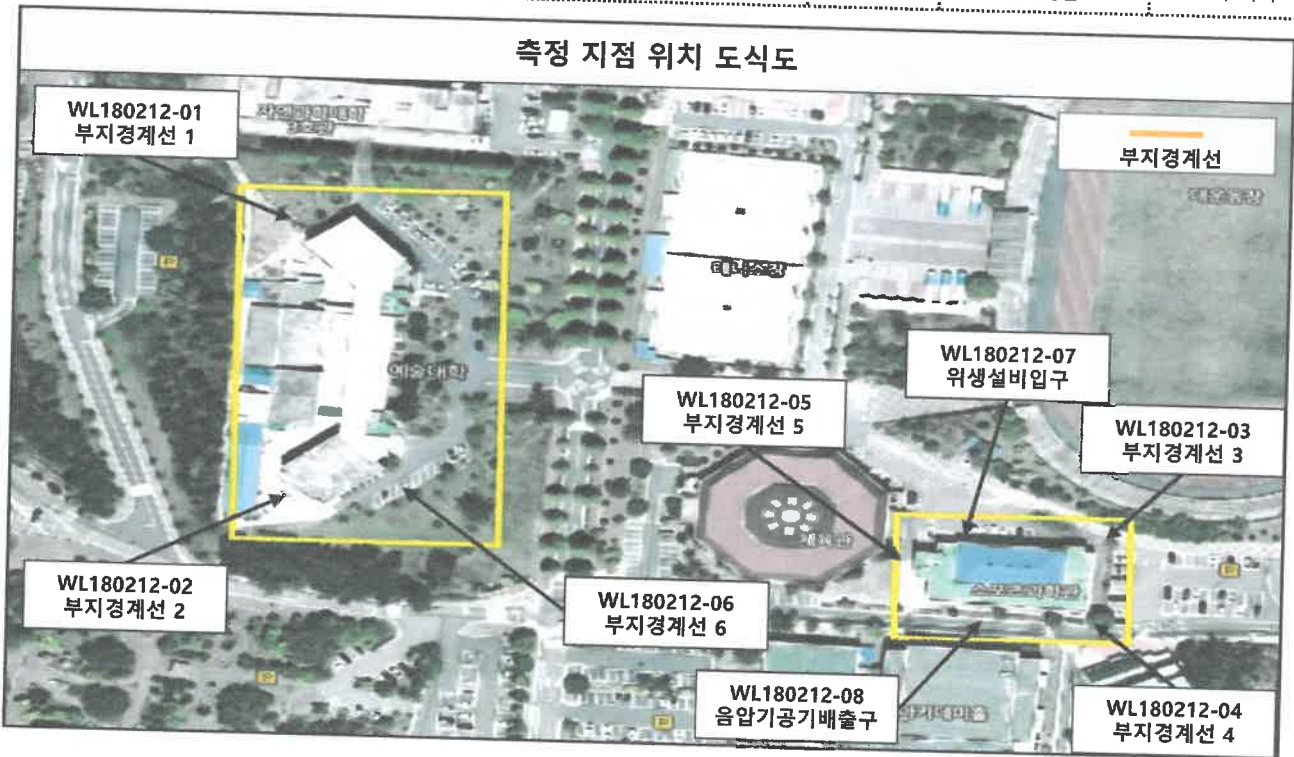
❖ 별첨 1-3

측정 일시		2018년 02월 12일					
측정 결과							
Sample no	Process	Flow(ℓ)	Time(min)	Total Vol(ℓ/min)	Total Fiber	섬유농도 Conc.(f/cc)	초과 여부
WL180212-01	부지경계선 1	13.43	180	2,417.4	3	0.001	기준치 이하
WL180212-02	부지경계선 2	13.47	180	2,424.6	3	0.001	기준치 이하
WL180212-03	부지경계선 3	13.46	180	2,422.8	2	0.000	기준치 이하
WL180212-04	부지경계선 4	13.49	180	2,428.2	2	0.000	기준치 이하
WL180212-05	부지경계선 5	13.48	180	2,426.4	3	0.000	기준치 이하
WL180212-06	부지경계선 6	13.49	180	2,428.2	3	0.000	기준치 이하
WL180212-07	위생설비입구	13.48	30	404.4	3	0.001	기준치 이하
WL180212-08	음압기공기배출	13.47	30	404.1	4	0.002	기준치 이하

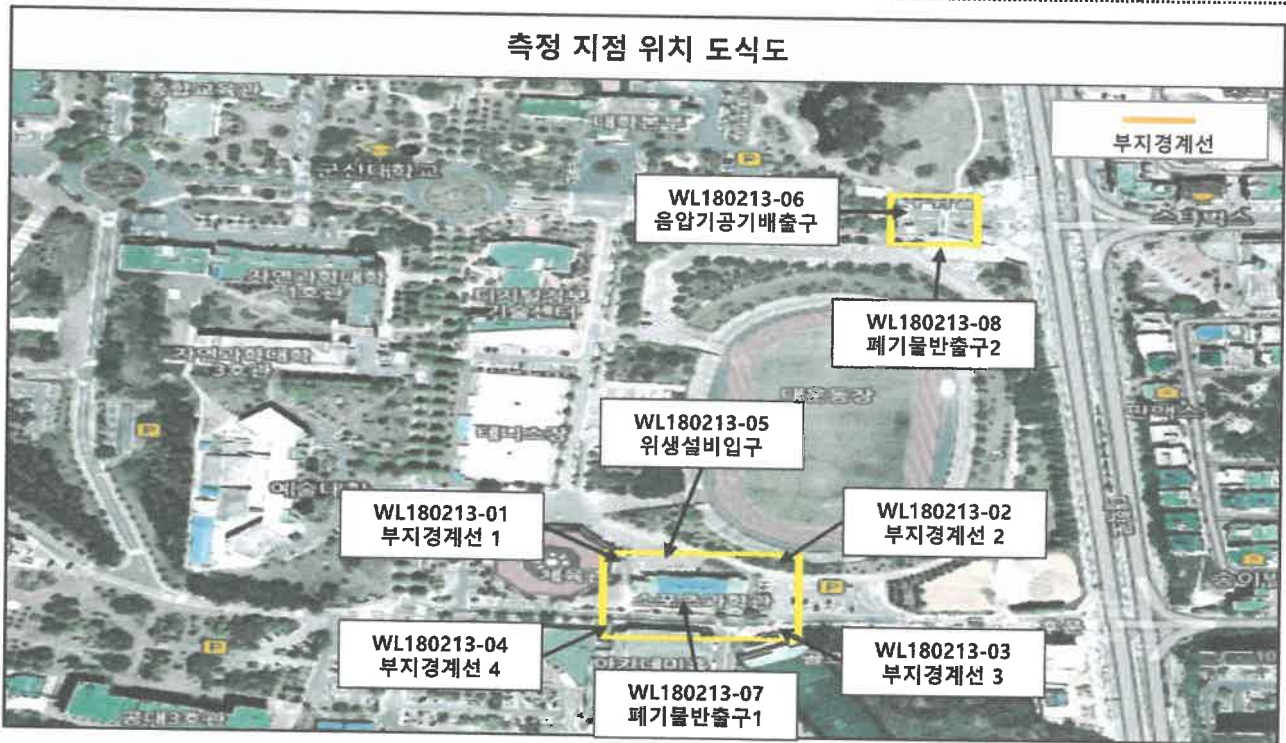
❖ 별첨 1-4

측정 일시		2018년 02월 13일					
측정 결과							
Sample no	Process	Flow(l)	Time(min)	Total Vol(l/min)	Total Fiber	섬유농도 Conc.(f/cc)	초과 여부
WL180213-01	부지경계선 1	13.47	180	2,424.6	4	0.001	기준치 이하
WL180213-02	부지경계선 2	13.48	180	2,426.4	3	0.001	기준치 이하
WL180213-03	부지경계선 3	13.47	180	2,424.6	3	0.001	기준치 이하
WL180213-04	부지경계선 4	13.44	180	2,419.2	4	0.001	기준치 이하
WL180213-05	위생설비입구	13.48	30	404.4	4	0.002	기준치 이하
WL180213-06	음압기공기배출	13.54	30	406.2	5	0.002	기준치 이하
WL180213-07	폐기물 반출구	13.49	30	404.7	5	0.002	기준치 이하
WL180213-08	폐기물 반출구	13.51	30	405.3	4	0.002	기준치 이하

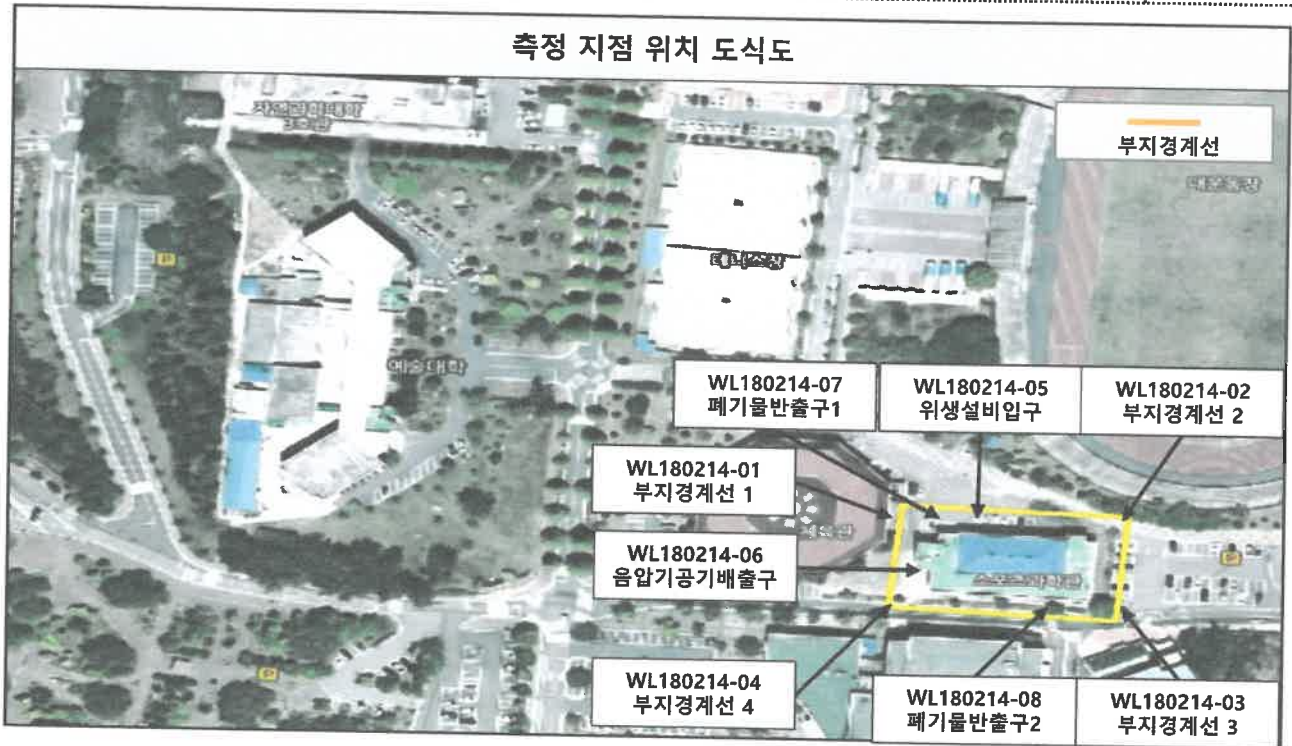
❖ 별첨1-5

측정 일시		2018년 02월 14일					
측정 결과							
Sample no	Process	Flow(ℓ)	Time(min)	Total Vol(ℓ/min)	Total Fiber	섬유농도 Conc.(f/cc)	초과 여부
WL180214-01	부지경계선 1	13.49	180	2,428.2	3	0.001	기준치 이하
WL180214-02	부지경계선 2	13.45	180	2,421.0	3	0.001	기준치 이하
WL180214-03	부지경계선 3	13.48	180	2,426.4	4	0.001	기준치 이하
WL180214-04	부지경계선 4	13.51	180	2,431.8	3	0.001	기준치 이하
WL180214-05	위생설비입구	13.49	30	404.7	3	0.001	기준치 이하
WL180214-06	음압기공기배출	13.53	30	405.9	4	0.002	기준치 이하
WL180214-07	폐기물 반출구	13.54	30	406.2	4	0.002	기준치 이하
WL180214-08	폐기물 반출구	13.51	30	405.3	5	0.002	기준치 이하

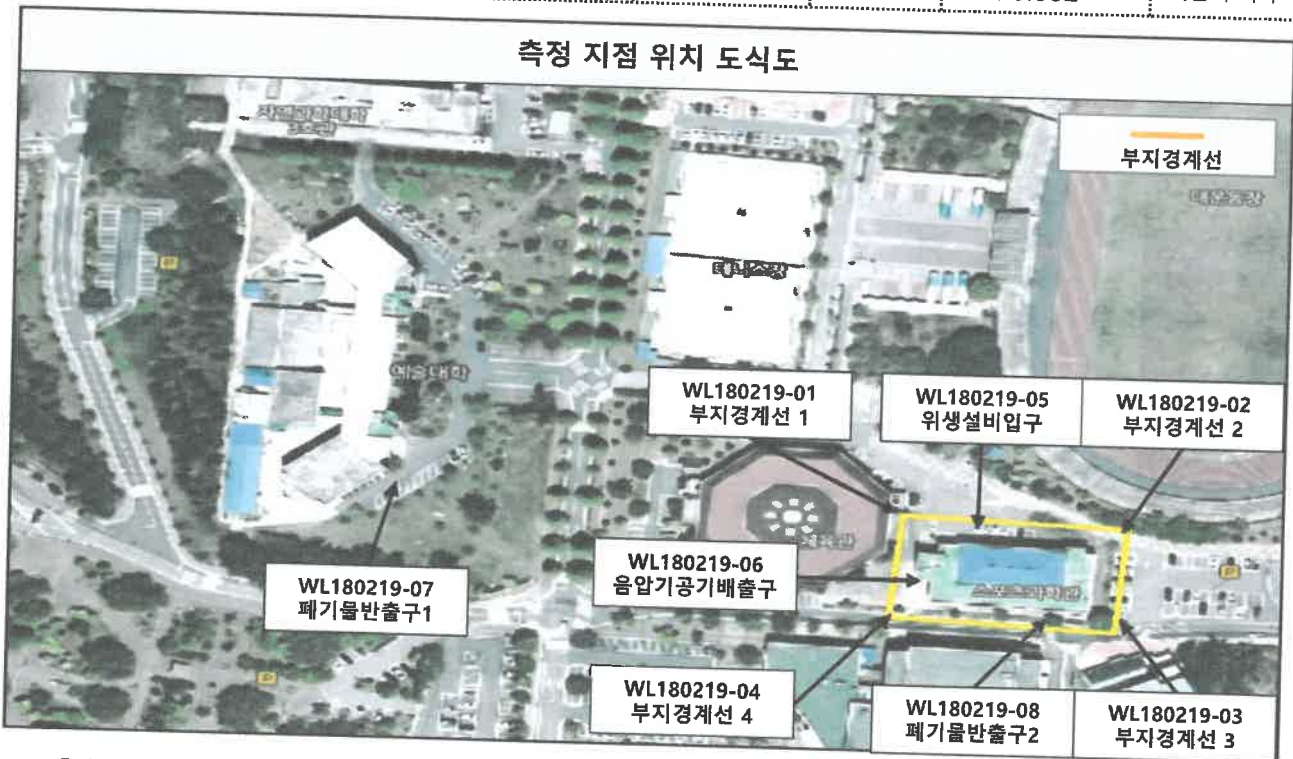
측정 지점 위치 도식도

측정 일시		2018년 02월 19일					
측정 결과							
Sample no	Process	Flow(ℓ)	Time(min)	Total Vol(ℓ/min)	Total Fiber	섬유농도 Conc.(f/cc)	초과 여부
WL180219-01	부지경계선 1	13.49	180	2,428.2	4	0.001	기준치 이하
WL180219-02	부지경계선 2	13.45	180	2,421.0	3	0.001	기준치 이하
WL180219-03	부지경계선 3	13.48	180	2,426.4	4	0.001	기준치 이하
WL180219-04	부지경계선 4	13.47	180	2,424.6	3	0.001	기준치 이하
WL180219-05	위생설비입구	13.49	30	404.7	4	0.002	기준치 이하
WL180219-06	음압기공기배출	13.54	30	406.2	5	0.002	기준치 이하
WL180219-07	폐기물 반출구	13.51	30	405.3	5	0.002	기준치 이하
WL180219-08	폐기물 반출구	13.52	30	405.6	4	0.002	기준치 이하
