석면해체·제거 사업장의 석면비산 측정 결과보고서

접수번호	접수일			
제출인	상호(대표자) (유한)일도산업개발 주소 전라북도 임실군 신평면 석등슬치로 362(신평면)	사업자등록번호 402-81-71355		
	건물명(공사명) 옥구중 본관동 석면철거공사 연면적(m ²)			
건축물	위치 전라북도 군산시 대야면 만자로 60-00 군산남고등학교	작업기간 : 2017.12.28. ~ 2018.01.26.		
	석면건축자재 [길이(m)·면적(m ²)·부피(m ³)] - 2431.22m ³			
측정기관	대표자 고강영	사업자등록번호 410-86-24557		
	주 소 전북 군산시 축동안3길 24, 한성빌딩 3F (주)아셈환경연구원			
측정 일시	2017년 12월 30일 (1일간)			
측정 결과	시료번호	측정 지점	측정 결과(f/cc)	검출 석면
	뒷면 별첨

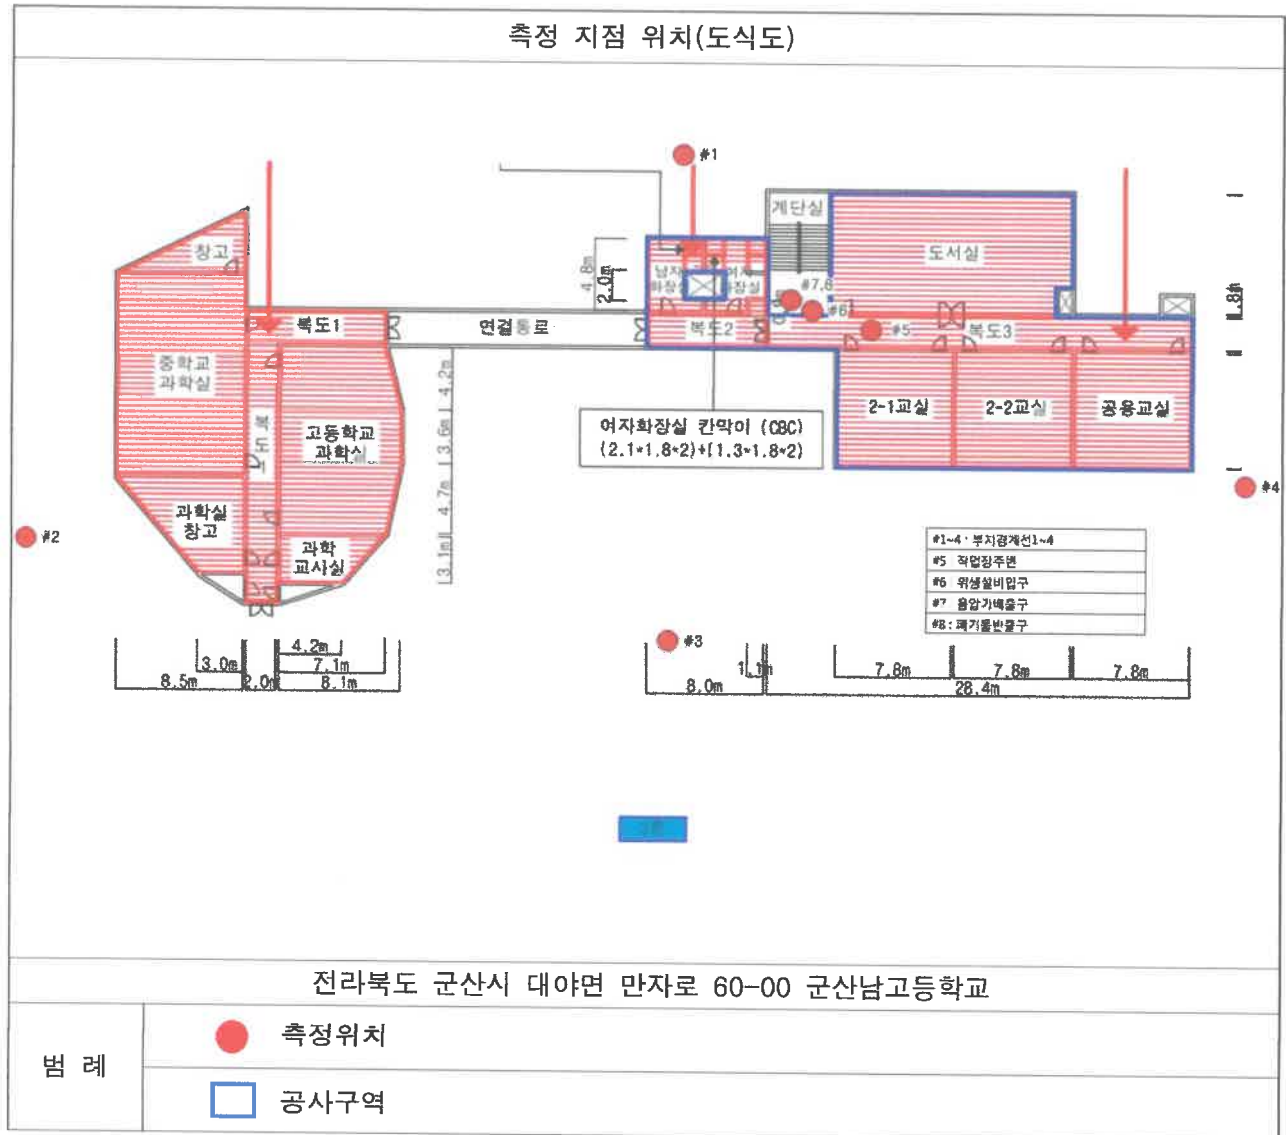
2-1. 측정 지점 위치(도식도)

측정 일시	2018년 01월 02일				
측정 결과	시료번호	측정 지점	측정 결과(f/cc)	검출 석면	초과여부
	1	부지경계선1	0.0020	-	기준치미만
	2	부지경계선2	0.0020	-	기준치미만
	3	부지경계선3	0.0018	-	기준치미만
	4	부지경계선4	0.0014	-	기준치미만
	5	작업장주변	0.0033	-	기준치미만
	6	위생설비입구	0.0041	-	기준치미만
	7	음압기공기배출구	0.0053	-	기준치미만
	8	폐기물반출구	0.0041	-	기준치미만
