석면해체·제거 사업장의 석면비산 측정 결과보고서

접수번호	접수일			
제출인	상호(대표자) (유한)대한이앤이		사업자등록번호	
	주소 전북 군산시 옥서북길 276-27(내초동)			
건축물	건물명(공사명) 군산시 장미동 1-48외 철거공사		위치 전라북도 군산시 해망로 176 외 6개소	
	연면적(㎡)		작업기간 : 2018.02.07 ~ 2018.03.31	
	석면건축자재[길이(m)·면적(㎡)·부피(㎡)] - 2691.93㎡			
측정기관	대표자 고강영		사업자등록번호 410-86-24557	
	주소 전북 군산시 축동안3길 24, 한성빌딩 3F (주)아쌤환경연구원			
측정 일시	2018년 02월 24일 (1일간)			
측정 결과	시료번호	측정 지점	측정 결과(f/cc)	검출 석면
	뒷면 별첨

「석면안전관리법」 제28조제2항 및 같은 법 시행규칙 제39조제2항에 따라 석면해체·제거 사업장의 석면 비산 측정 결과를 제출합니다.

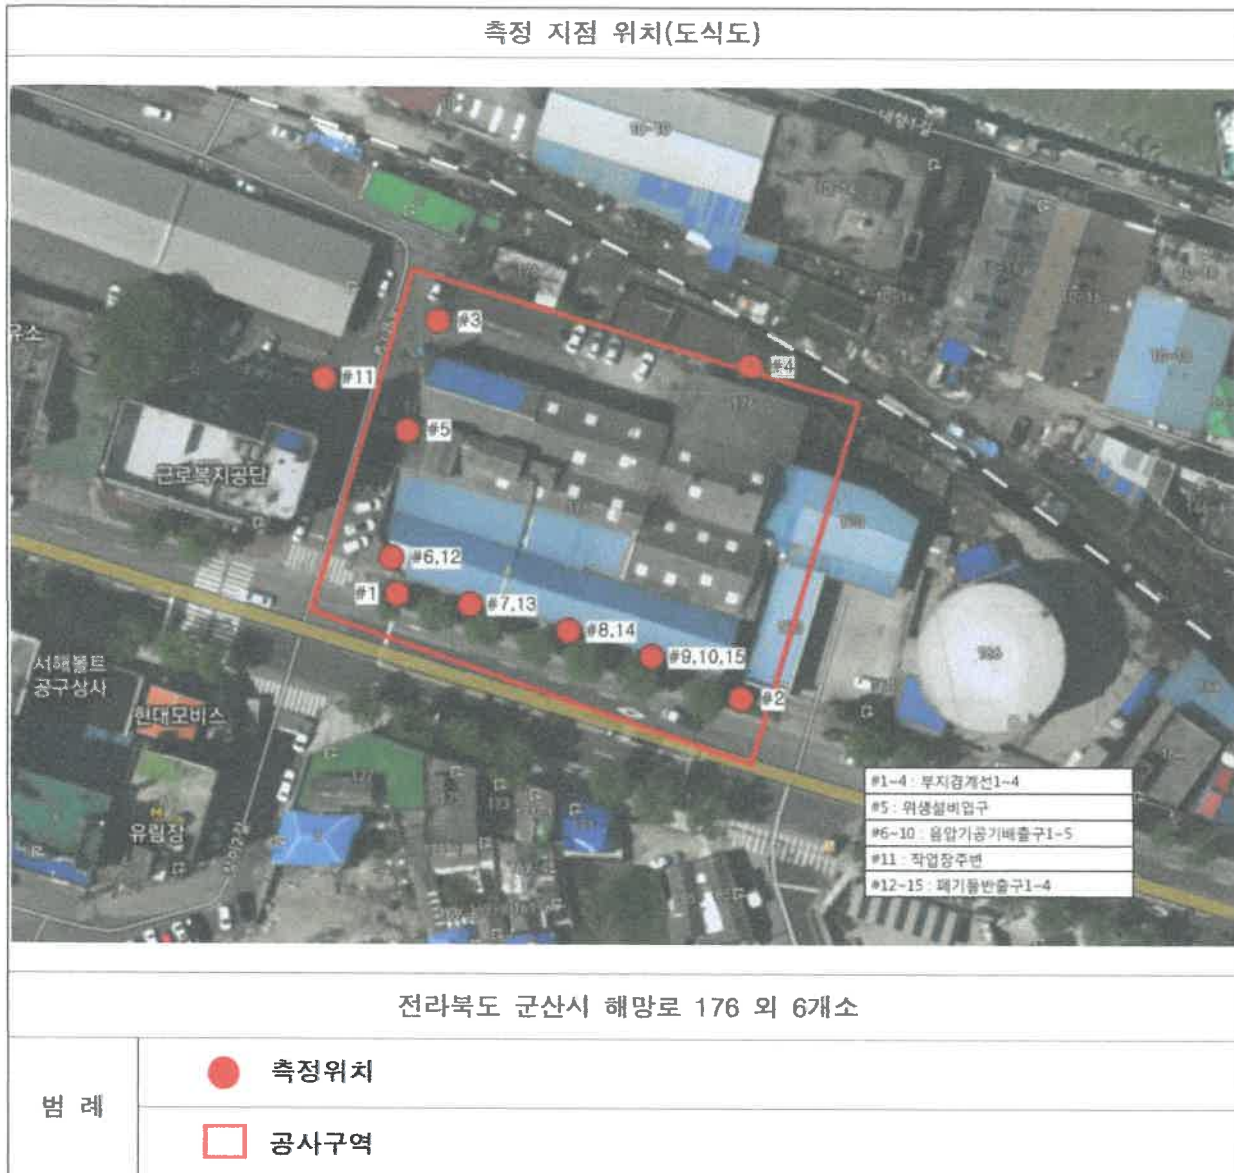
2-1. 측정 지점 위치(도식도)

측정 일시	2018년 02월 24일				
측정 결과	시료번호	측정 지점	측정 결과(f/cc)	검출 석면	초과여부
	1	부지경계선1	0.0016	-	기준치미만
	2	부지경계선2	0.0018	-	기준치미만
	3	부지경계선3	0.0018	-	기준치미만
	4	부지경계선4	0.0020	-	기준치미만
	5	위생설비입구	0.0032	-	기준치미만
	6	음압기공기배출구1	0.0053	-	기준치미만
	7	음압기공기배출구2	0.0057	-	기준치미만
	8	음압기공기배출구3	0.0065	-	기준치미만
	9	음압기공기배출구4	0.0061	-	기준치미만
	10	음압기공기배출구5	0.0044	-	기준치미만
	11	작업장주변	0.0036	-	기준치미만
	12	폐기물반출구1	0.0040	-	기준치미만
	13	폐기물반출구2	0.0040	-	기준치미만
	14	폐기물반출구3	0.0032	-	기준치미만
15	폐기물반출구4	0.0036	-	기준치미만

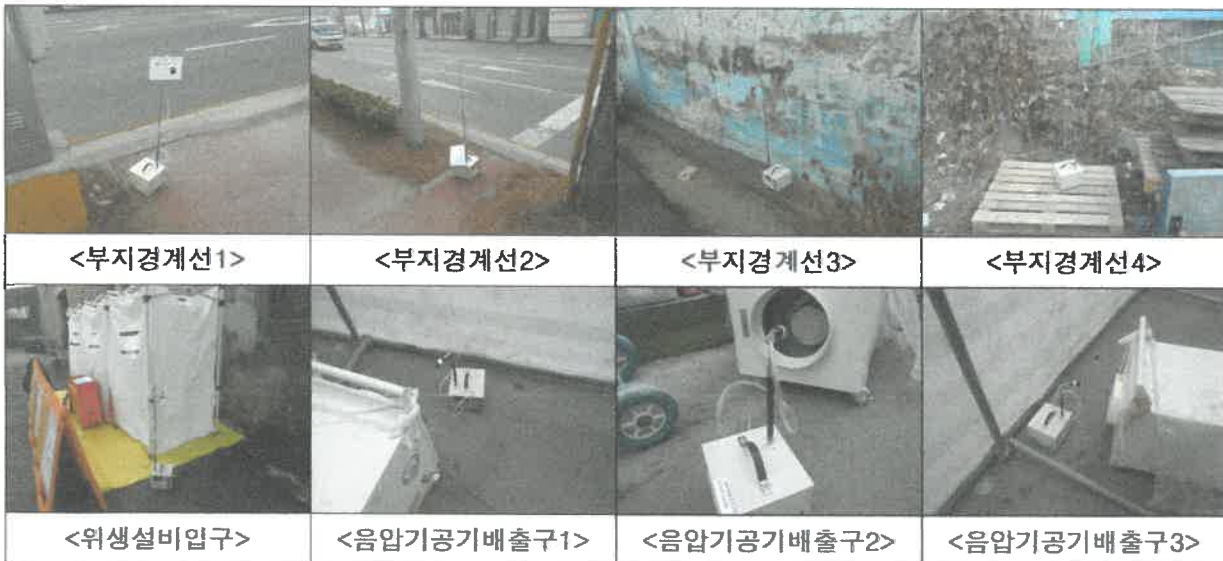
측정사진

<음압기공기배출구4>	<음압기공기배출구5>	<작업장주변>	<폐기물반출구1>
 	 	 	-
<폐기물반출구2>	<폐기물반출구3>	<폐기물반출구4>	-

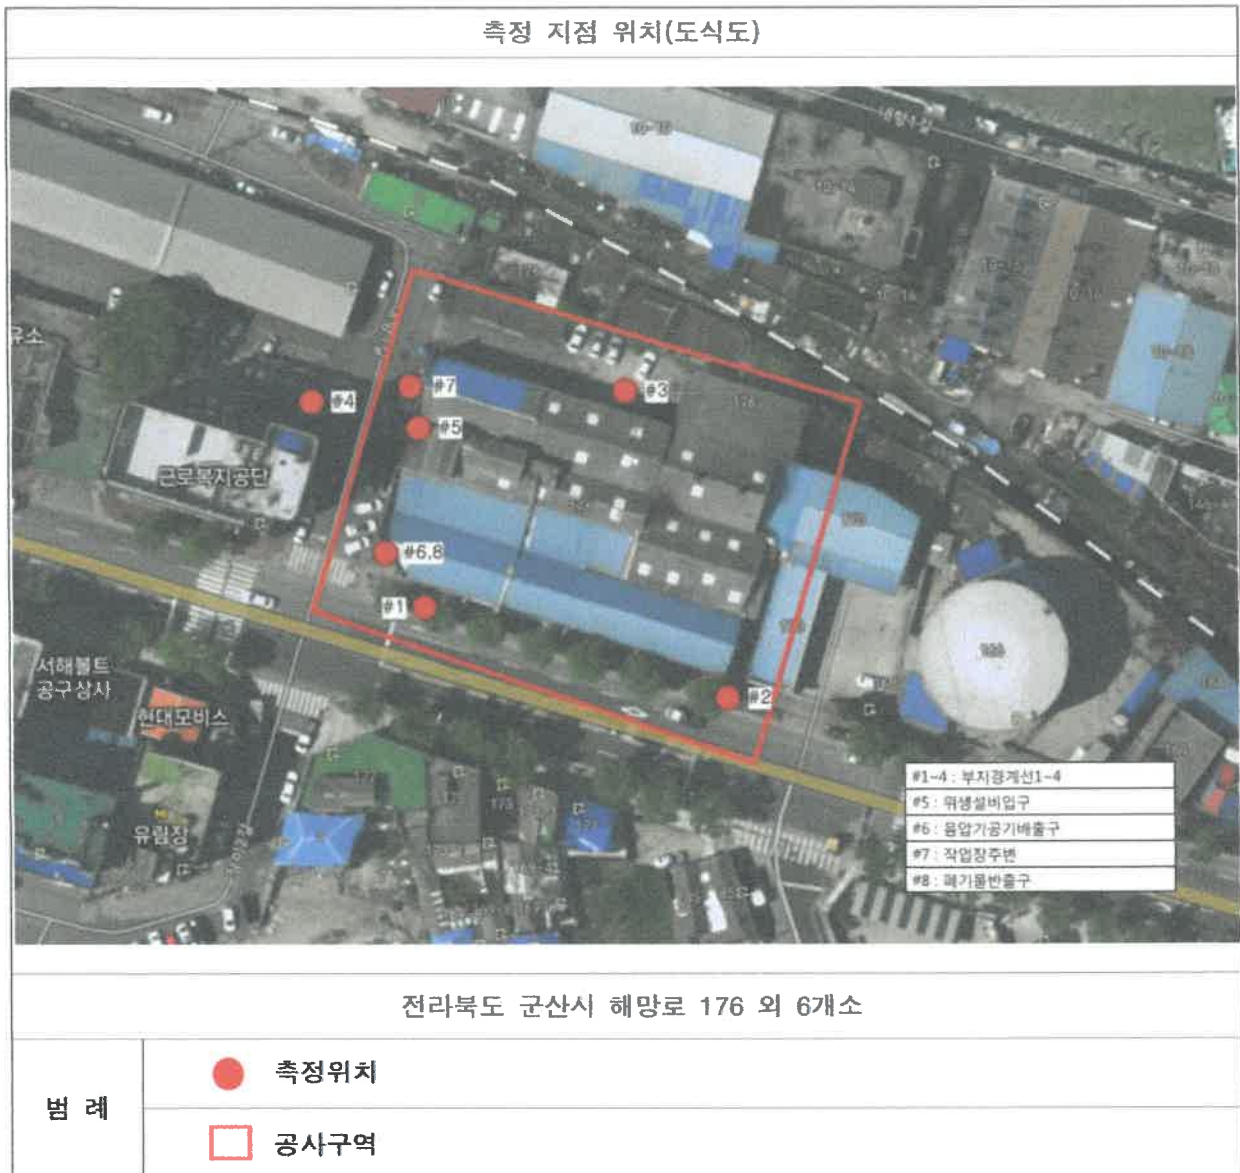
2-1. 측정 지점 위치(도식도)

측정 일시	2018년 02월 25일				
측정 결과	시료번호	측정 지점	측정 결과(f/cc)	검출 석면	초과여부
	1	부지경계선1	0.0018	-	기준치미만
	2	부지경계선2	0.0018	-	기준치미만
	3	부지경계선3	0.0020	-	기준치미만
	4	부지경계선4	0.0022	-	기준치미만
	5	위생설비입구	0.0032	-	기준치미만
	6	음압기공기배출구	0.0056	-	기준치미만
	7	작업장주변	0.0040	-	기준치미만
	8	폐기물반출구	0.0036	-	기준치미만

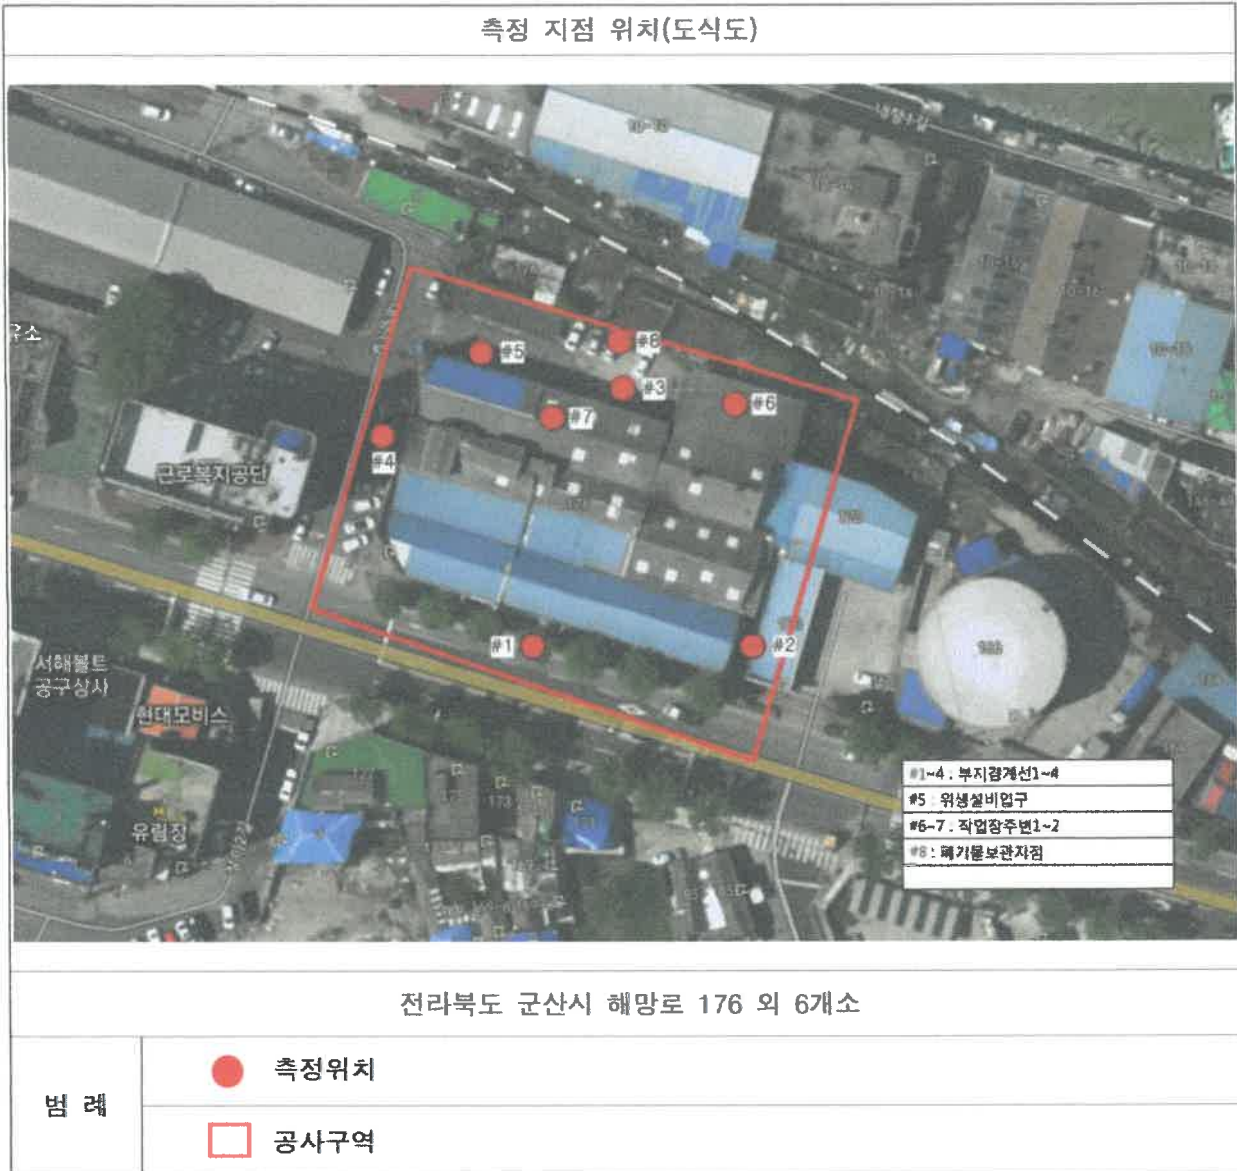
2-1. 측정 지점 위치(도식도)

측정 일시	2018년 02월 26일				
측정 결과	시료번호	측정 지점	측정 결과(f/cc)	검출 석면	초과여부
	1	부지경계선1	0.0016	-	기준치미만
	2	부지경계선2	0.0018	-	기준치미만
	3	부지경계선3	0.0020	-	기준치미만
	4	부지경계선4	0.0020	-	기준치미만
	5	위생설비입구	0.0032	-	기준치미만
	6	작업장주변1	0.0036	-	기준치미만
	7	작업장주변2	0.0028	-	기준치미만
	8	폐기물보관지점	0.0040	-	기준치미만

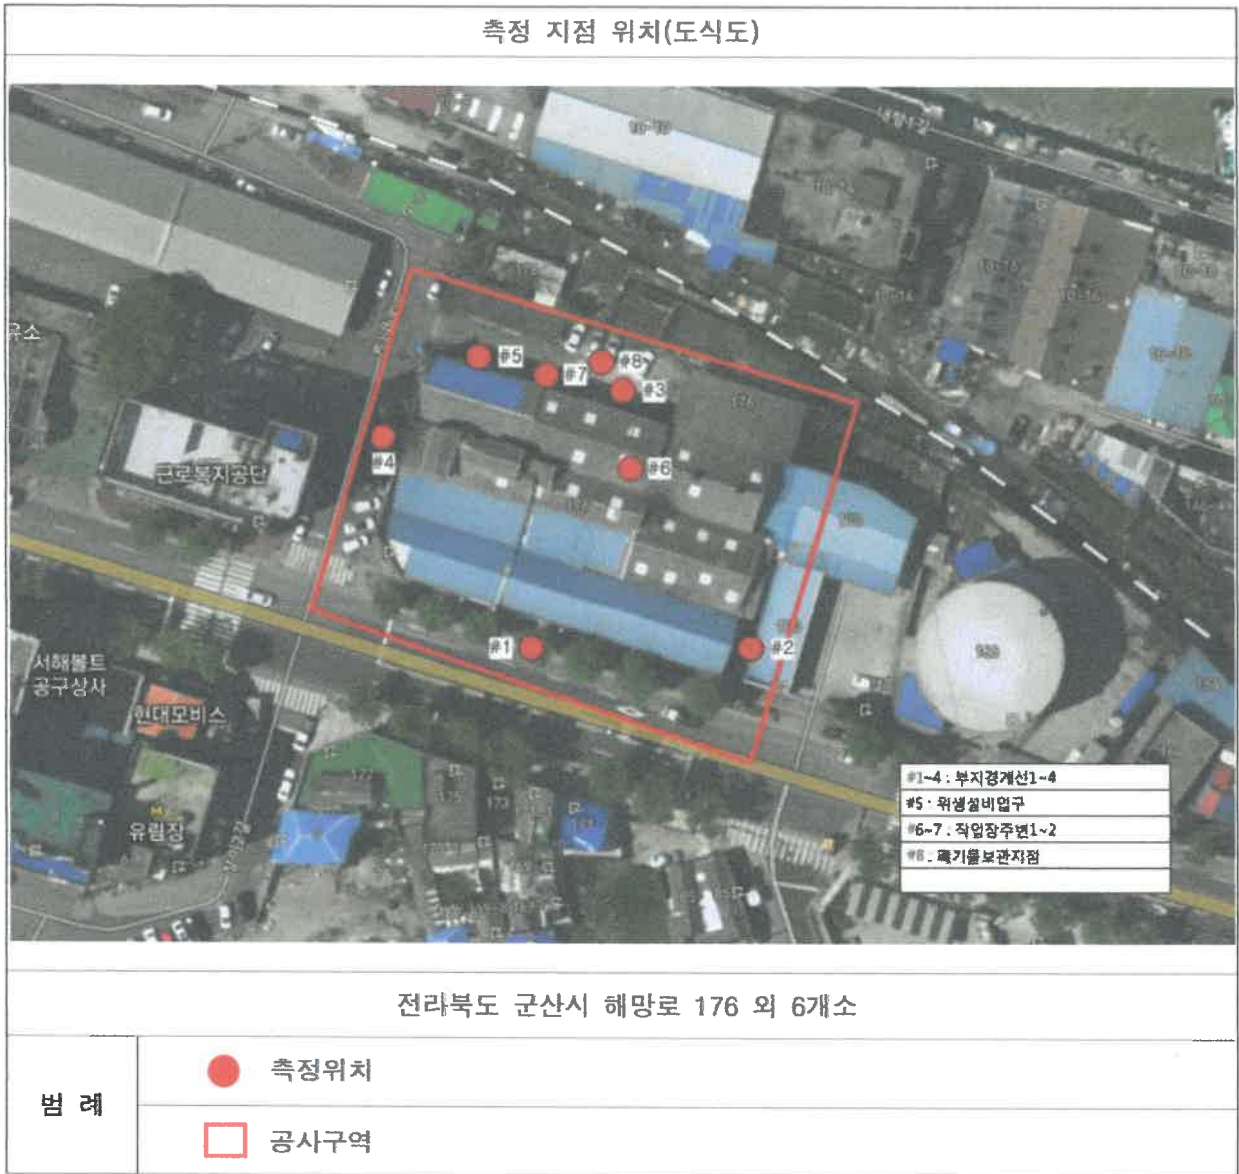
2-1. 측정 지점 위치(도식도)

측정 일시	2018년 02월 27일				
측정 결과	시료번호	측정 지점	측정 결과(f/cc)	검출 석면	초과여부
	1	부지경계선1	0.0018	-	기준치미만
	2	부지경계선2	0.0018	-	기준치미만
	3	부지경계선3	0.0020	-	기준치미만
	4	부지경계선4	0.0020	-	기준치미만
	5	위생설비입구	0.0040	-	기준치미만
	6	작업장주변1	0.0032	-	기준치미만
	7	작업장주변2	0.0036	-	기준치미만
	8	폐기물보관지점	0.0028	-	기준치미만

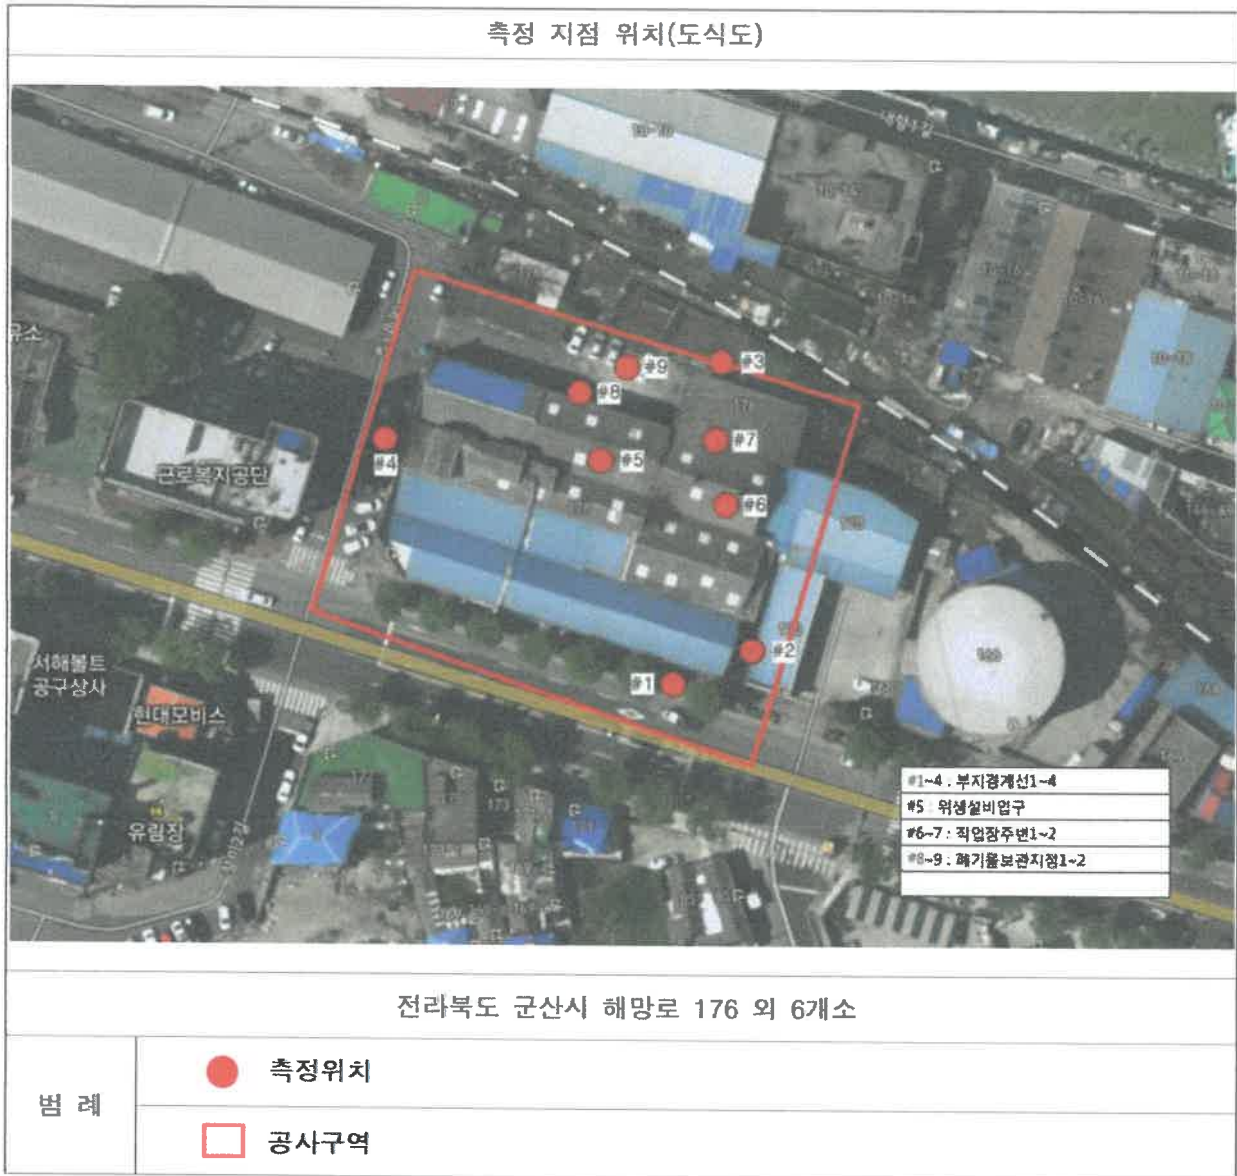
2-1. 측정 지점 위치(도식도)

측정 일시	2018년 03월 02일				
측정 결과	시료번호	측정 지점	측정 결과(f/cc)	검출 석면	초과여부
	1	부지경계선1	0.0016	-	기준치미만
	2	부지경계선2	0.0014	-	기준치미만
	3	부지경계선3	0.0018	-	기준치미만
	4	부지경계선4	0.0020	-	기준치미만
	5	위생설비입구	0.0032	-	기준치미만
	6	작업장주변1	0.0036	-	기준치미만
	7	작업장주변2	0.0036	-	기준치미만
	8	폐기물보관지점1	0.0040	-	기준치미만
	9	폐기물보관지점2	0.0044	-	기준치미만

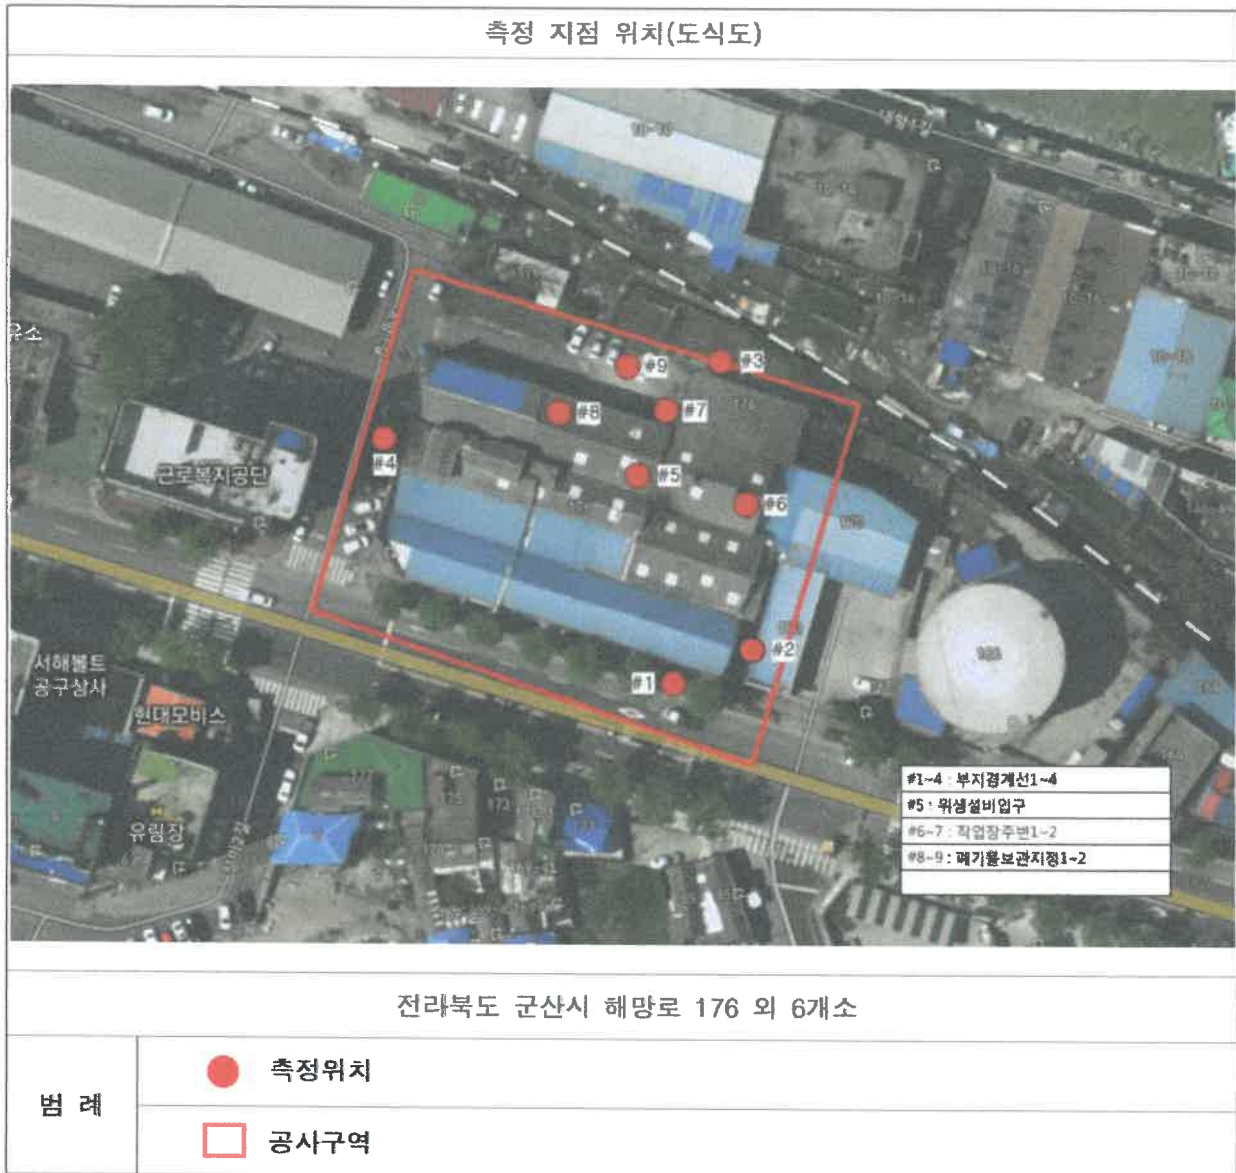
2-1. 측정 지점 위치(도식도)

측정 일시	2018년 03월 03일				
측정 결과	시료번호	측정 지점	측정 결과(f/cc)	검출 석면	초과여부
	1	부지경계선1	0.0020	-	기준치미만
	2	부지경계선2	0.0016	-	기준치미만
	3	부지경계선3	0.0018	-	기준치미만
	4	부지경계선4	0.0020	-	기준치미만
	5	위생설비입구	0.0028	-	기준치미만
	6	작업장주변1	0.0040	-	기준치미만
	7	작업장주변2	0.0044	-	기준치미만
	8	폐기물보관지점1	0.0032	-	기준치미만
	9	폐기물보관지점2	0.0036	-	기준치미만

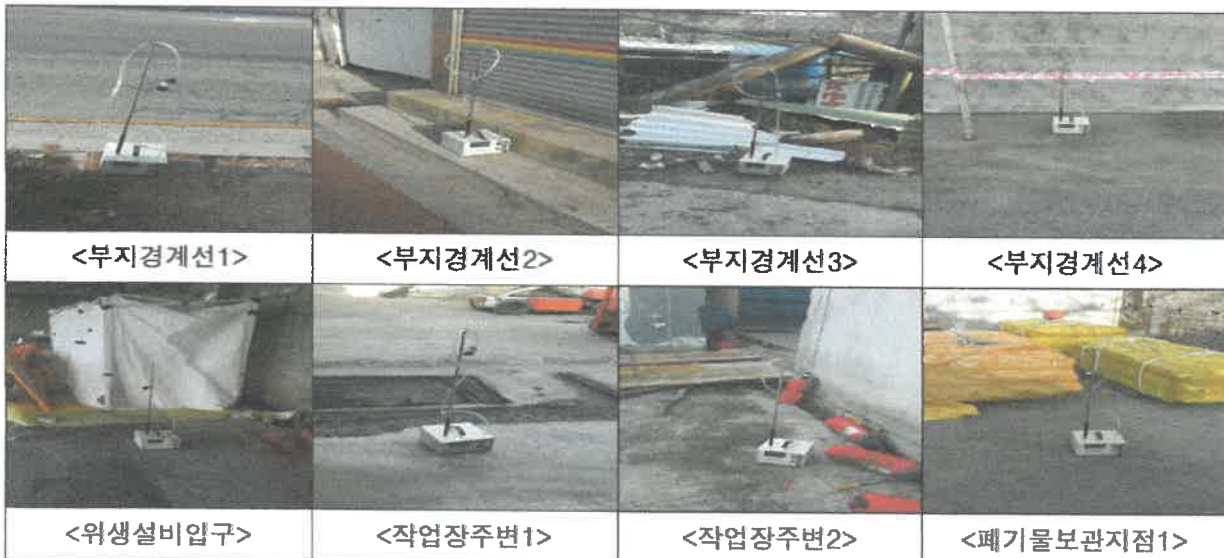
측정사진

<폐기물보관지점2>
