석면해체·제거 사업장의 석면비산 측정 결과보고서

접수번호	접수일	
제출인	상호(대표자) : 인영건설(주)	사업자등록번호 : 215-81-77532
	주소 : 서울특별시 송파구 송파대로 260, 1909호(가락동, 제일오피스텔) (전화번호 : 063-467-9354)	
건축물	건물명 : 전북 군산시 옥서면 선연리, 옥봉리 일원	위치 : 전북 군산시 옥서면 선연리 1351-4, 1300-50
	연면적(㎡)	작업기간 : 2017년 7월 12일 ~ 2018년 12월 31일
	석면건축자재[길이(m)·면적(㎡)·부피(㎡)] : 해체·제거 슬레이트 면적 : 506.06㎡	
측정기관	대표자 : (주)대한석면환경연구소 이금녀	사업자등록번호 : 418-81-30311
	주소 : 전주시 덕진구 원장동길 5, 203호

■ Analysis Report ■

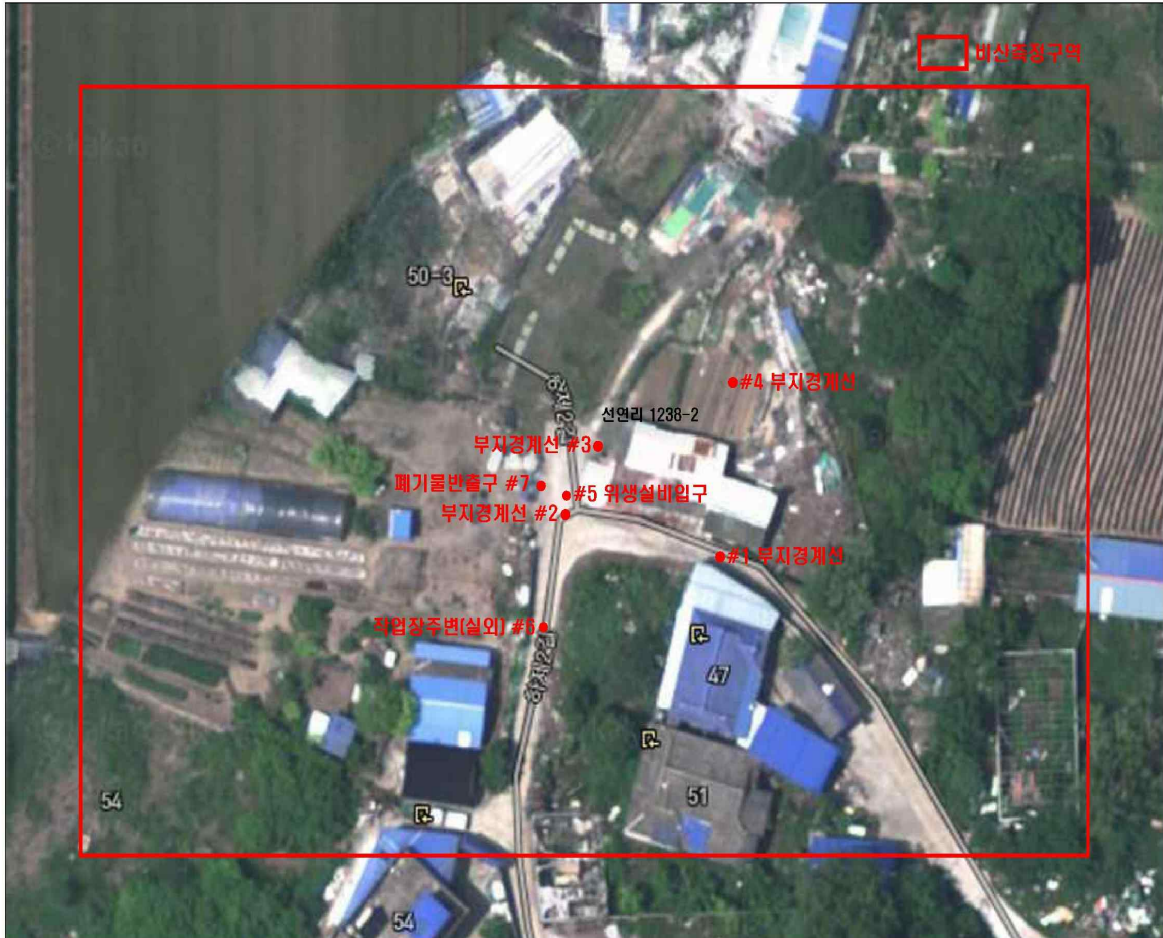
1-1. 측정 지점 위치 (도식도)

측정 일시	2018년 9월 18일			
측정 결과	시료번호	측정 지점	측정 결과(f/cc)	검출 석면(초과여부)
	#1	부지경계선	0.003	기준치 미만
	#2	부지경계선	0.004	기준치 미만
	#3	부지경계선	0.004	기준치 미만
	#4	부지경계선	0.003	기준치 미만
	#5	위생설비 입구	0.005	기준치 미만
	#6	작업장주변(실외)	0.002	기준치 미만
	#7	폐기물 반출구	0.005	기준치 미만

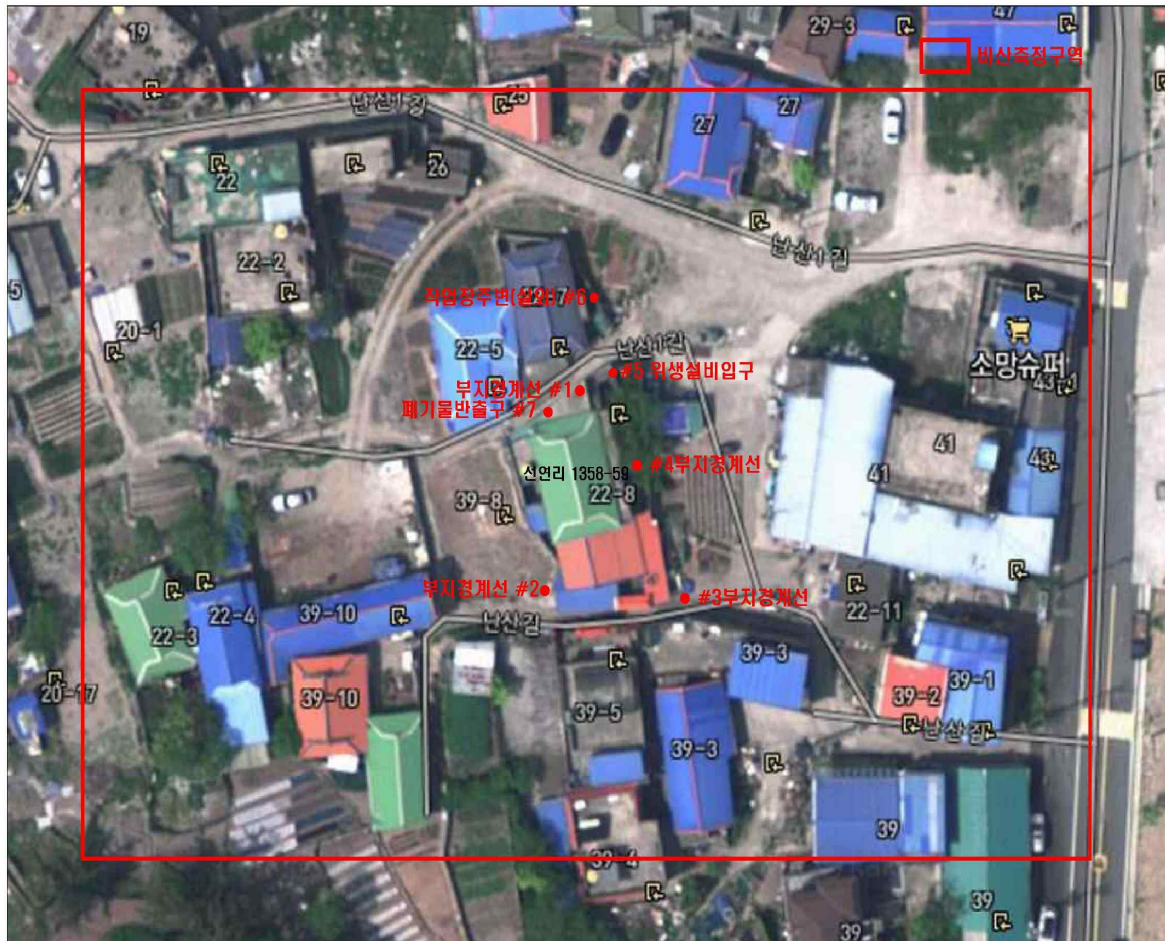
1-1. 측정 지점 위치 (도식도)

측정 일시	2018년 9월 19일			
측정 결과	시료번호	측정 지점	측정 결과(f/cc)	검출 석면(초과여부)
	#1	부지경계선	0.004	기준치 미만
	#2	부지경계선	0.003	기준치 미만
	#3	부지경계선	0.004	기준치 미만
	#4	부지경계선	0.005	기준치 미만
	#5	위생설비 입구	0.004	기준치 미만
	#6	작업장주변(실외)	0.002	기준치 미만
	#7	폐기물 반출구	0.005	기준치 미만

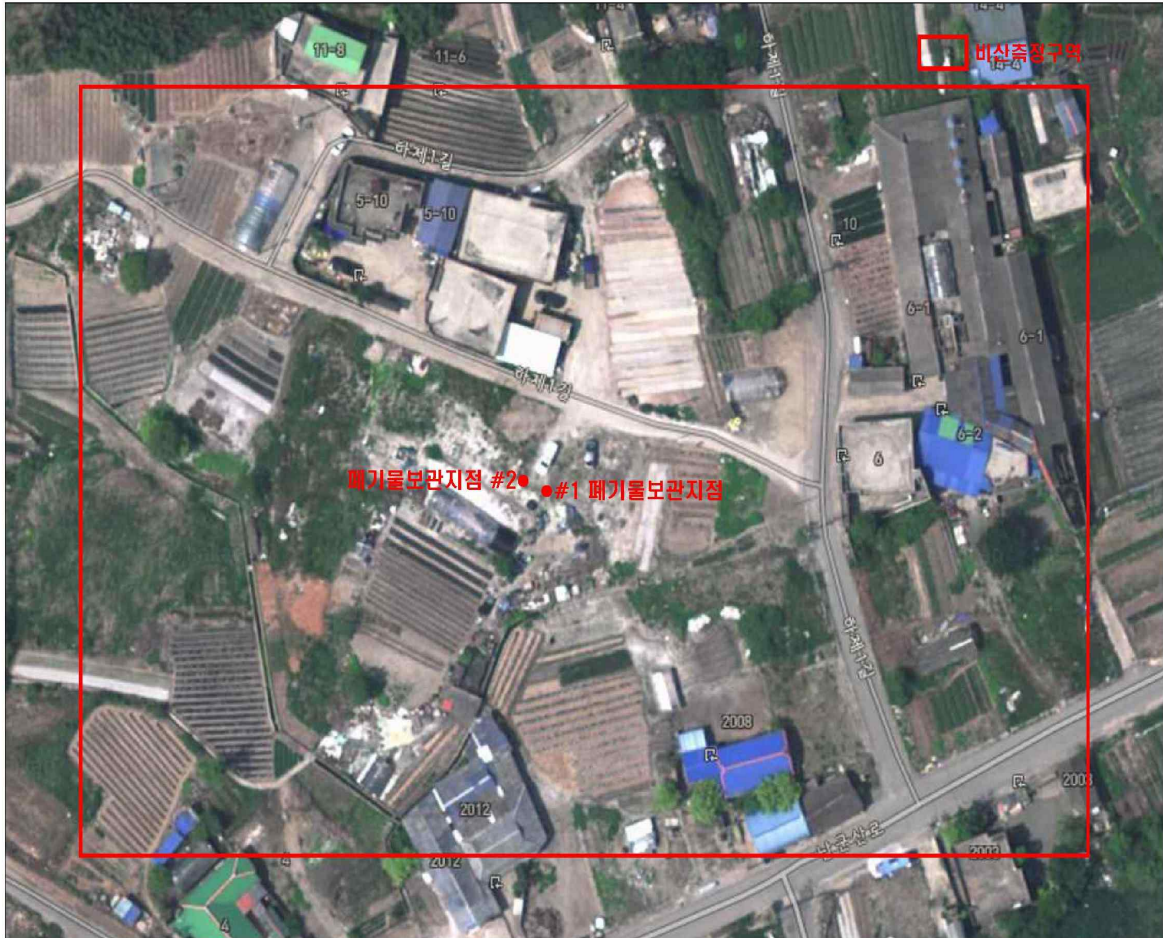
1-1. 측정 지점 위치 (도식도)

NO	채취위치	시료명	측정시간(분)	유량 (L/min)	측정농도 (개/cm ³)	초과여부
1	폐기물보관지점	#1	40	10.3	0.004	기준치미만
2	폐기물보관지점	#2	40	10.2	0.003	기준치미만
