석면해체·제거 사업장의 석면비산 측정 결과보고서

주식회사이마트 군산점 석면해체제거공사 - 지상 1층

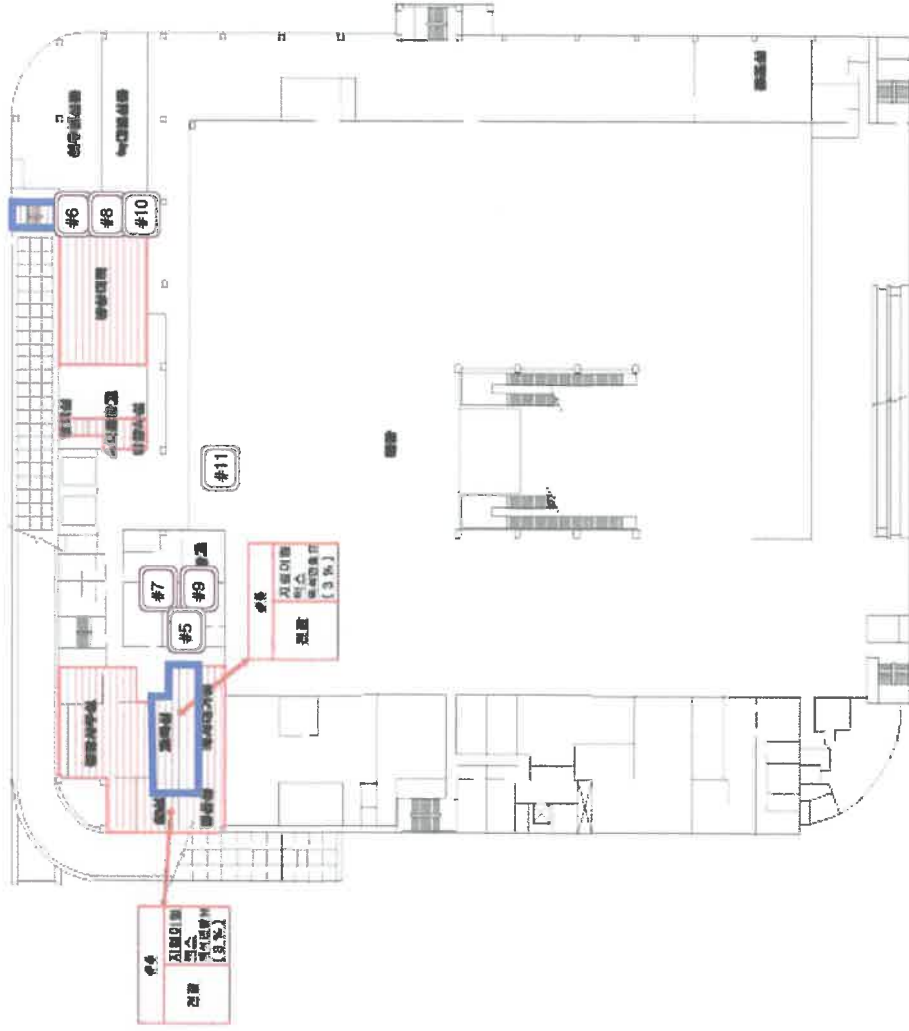
[별첨2] 측정 지점 위치(도식도)

주식회사이마트 군산점 석면해체제거공사 - 지상 2층

측정지점	#1	
부지경계	-	
작업구역	 	
범례	측정위치	
시료번호	#5	
	위생설비입구1	
	#6	
	위생설비입구2	
	#7	
	음압기배출구1	
	#8	
	음압기배출구2	
	#9	
	폐기물반출구1	
	#10	
	폐기물반출구2	
	#11	
	작업장주변(실내)
