석면해체·제거 사업장의 석면비산측정 결과보고서

현장명 : 군산지곡초등학교 석면해체제거공사

[측정일: 2019. 01. 14.]

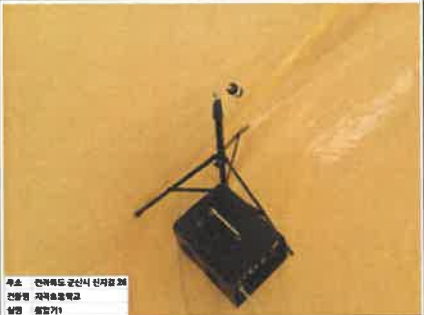
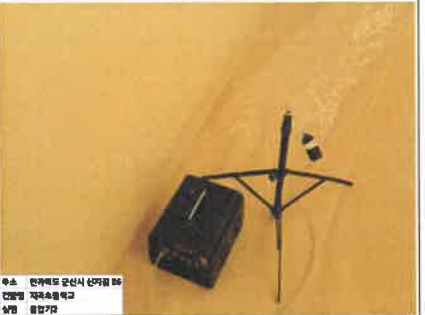
구분	사진		사진설명
음압기 6,7

석면해체 작업구역 음압기 공기배출구
	<p>주소 : 전라북도 순천시 신거림 26 건물명 : 자력유동학교 상면 : 3층3기</p> <p>주소 : 전라북도 순천시 신거림 26 건물명 : 자력유동학교 상면 : 3층3기</p>		
음압기 8

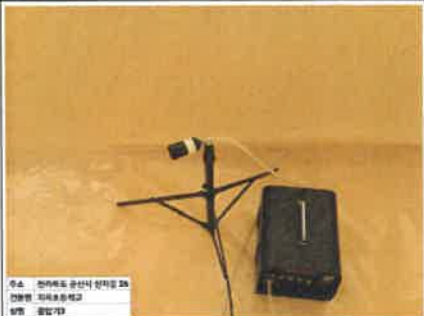
-	석면해체 작업구역 음압기 공기배출구
	<p>주소 : 전라북도 순천시 신거림 26 건물명 : 자력유동학교 상면 : 3층3기</p>		
해체·제거 사업장 주변 (실내) 9

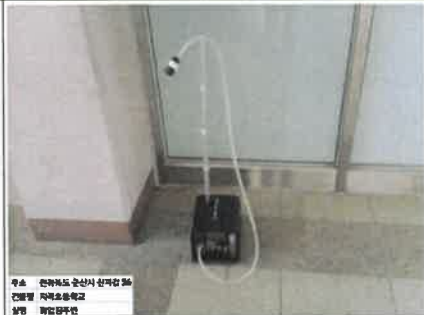
-	석면해체 작업구역 주변 사용자가 있는 공간
	<p>주소 : 전라북도 순천시 신거림 26 건물명 : 자력유동학교 상면 : 3층3기</p>		
석면해체 작업 후 폐기물 반출지점

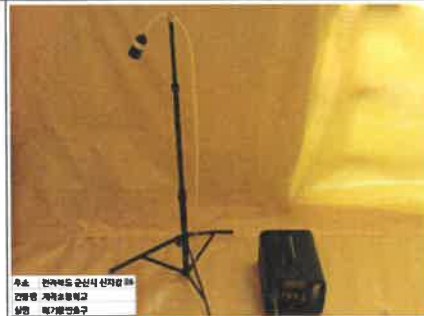
-	석면해체 작업 후 폐기물 반출지점
	<p>주소 : 전라북도 순천시 신거림 26 건물명 : 자력유동학교 상면 : 3층3기</p>

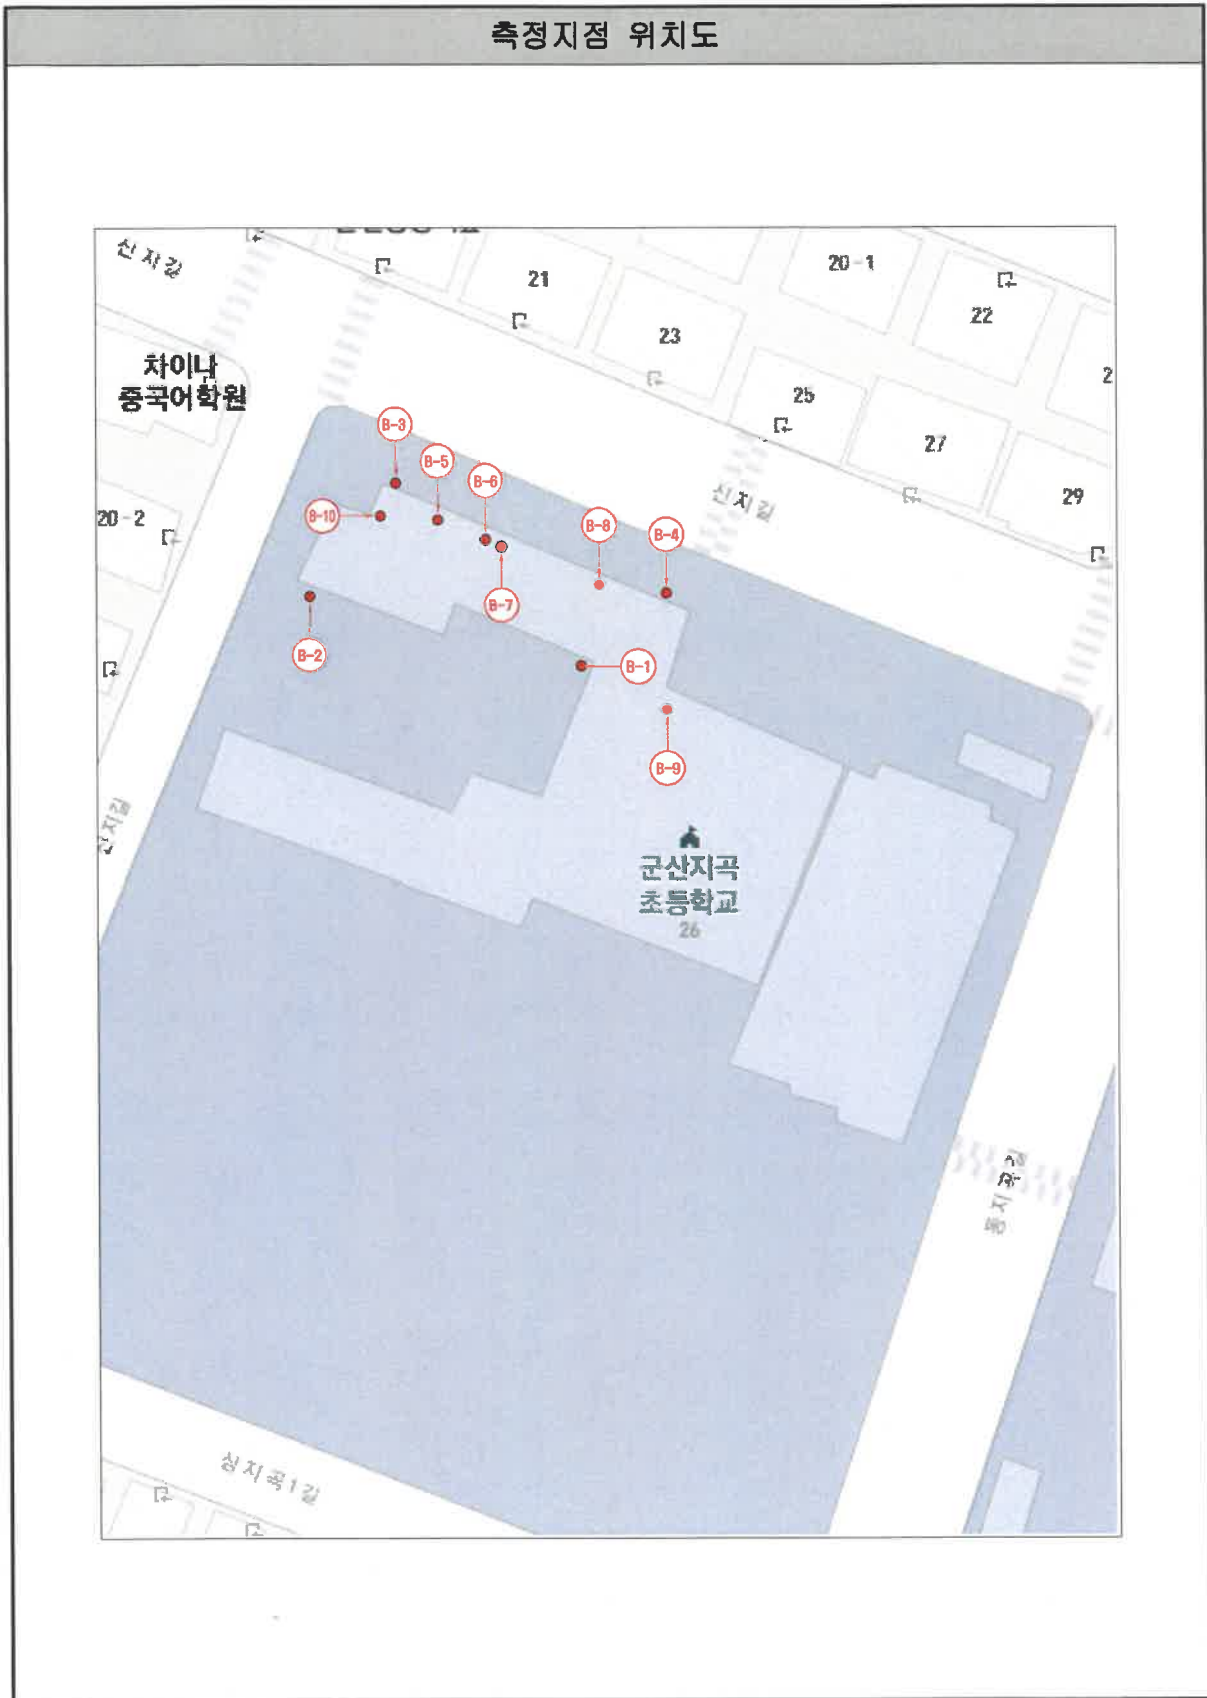
2-1. 석면비산 측정지점 위치도

측정 일시	2019. 01. 15.	분석 일시	2019. 01. 15.	분석일련번호	2019-JG-B-02
측정 결과	시료번호	측정 지점	측정 결과(f/cc)	검출석면	
	B-1	부지경계선	0.002	기준치이하	
	B-2	부지경계선	0.001	기준치이하	
	B-3	부지경계선	0.001	기준치이하	
	B-4	부지경계선	0.001	기준치이하	
	B-5	위생설비	0.002	기준치이하	
	B-6	음압기1	0.001	기준치이하	
	B-7	음압기2	0.002	기준치이하	
	B-8	음압기3	0.002	기준치이하	
	B-9	작업장주변	0.001	기준치이하	
	B-10	폐기물반출구	0.001	기준치이하	
	-	-	-	-	
	-	-	-	-	
	-	-	-	-	
	-	-	-	-

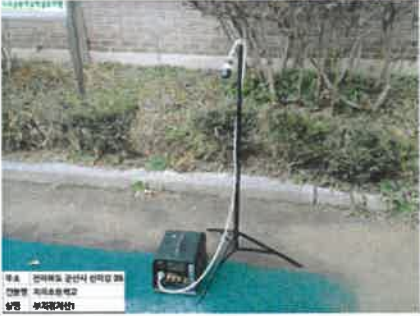
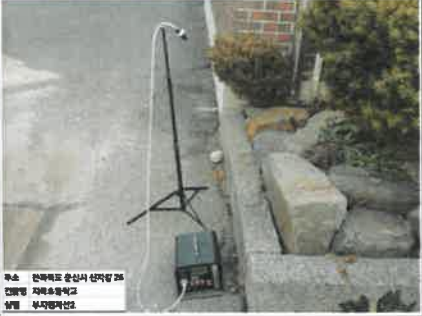
석면해체 작업구역 주변 부지 내
	시료채취 위치 및 수량 : 석면해체 작업구역 / 2개소 분석결과(기준 0.01개/㎥ 이하) : 기준치 이하		작업일 2019년 01월 15일
구분	사진		사진설명
부지 경계선 3,4

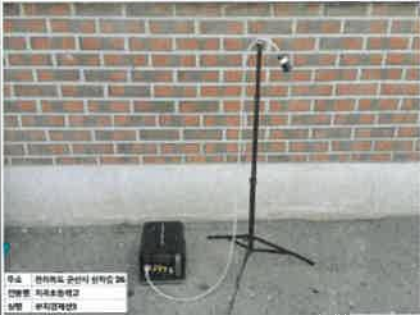
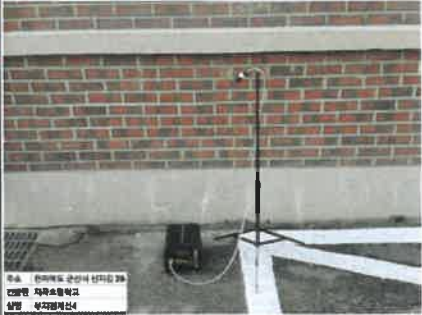
석면해체 작업구역 주변 부지 내
	시료채취 위치 및 수량 : 석면해체 작업구역 / 2개소 분석결과(기준 0.01개/㎥ 이하) : 기준치 이하		작업일 2019년 01월 15일
구분	사진		사진설명
위생설비 5

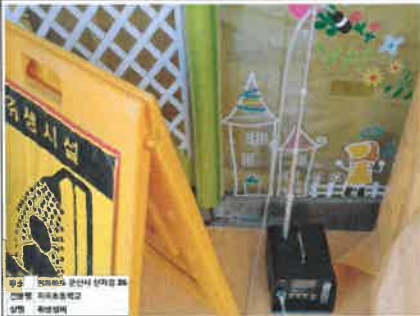
-	석면해체 작업구역 출입로
	시료채취 위치 및 수량 : 석면해체 작업구역 / 1개소 분석결과(기준 0.01개/㎥ 이하) : 기준치 이하		작업일 2019년 01월 15일

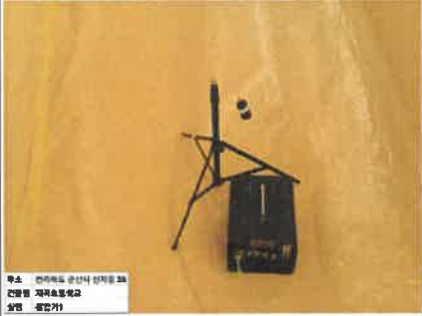
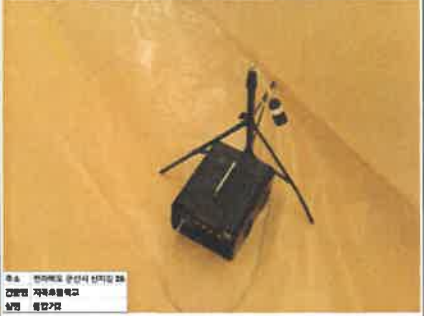
구분	사진	사진설명
음압기 6,7

석면해체 작업구역 음압기 공기배출구

시료채취 위치 및 수량 : 석면해체 작업구역 / 2개소 분석결과(기준 0.01개/cm ³ 이하) : 기준치 이하		작업일 2019년 01월 15일
구분	사진	사진설명
음압기 8

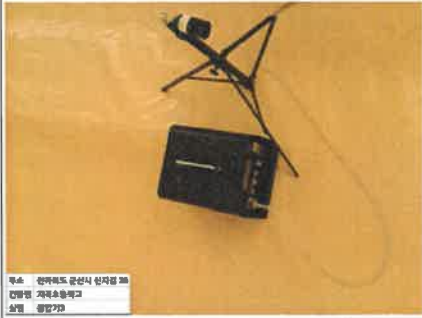
-
시료채취 위치 및 수량 : 석면해체 작업구역 / 1개소 분석결과(기준 0.01개/cm ³ 이하) : 기준치 이하		작업일 2019년 01월 15일
구분	사진	사진설명
해체·제거 사업장 주변 (실내) 9

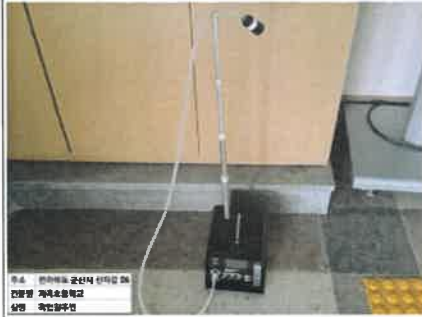
-
시료채취 위치 및 수량 : 석면해체 작업구역 / 1개소 분석결과(기준 0.01개/cm ³ 이하) : 기준치 이하		작업일 2019년 01월 15일
구분	사진	사진설명
석면해체 작업 후 폐기물 반출지점

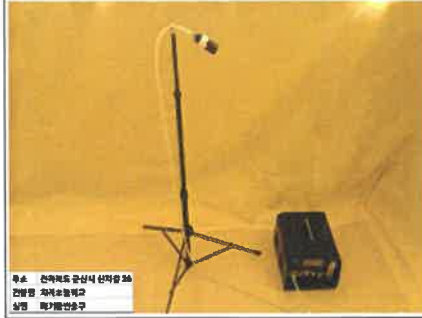
-
시료채취 위치 및 수량 : 석면해체 작업구역 / 1개소 분석결과(기준 0.01개/cm ³ 이하) : 기준치 이하		작업일 2019년 01월 15일

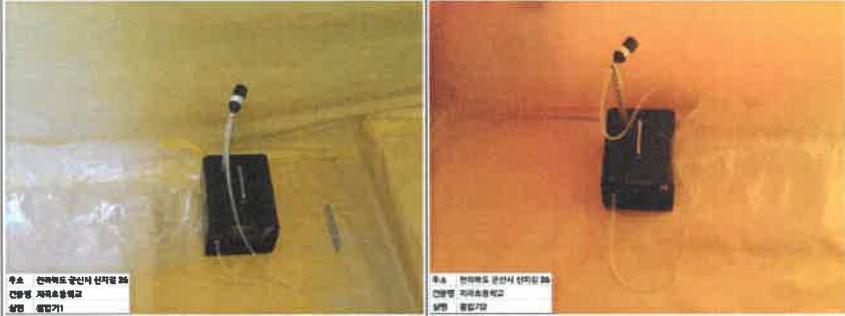
구분	사진	사진설명
음압기 6,7

석면해체 작업구역 음압기 공기배출구
시료채취 위치 및 수량 : 석면해체 작업구역 / 2개소 분석결과(기준 0.01개/cm ³ 이하) : 기준치 이하		작업일 2019년 01월 16일
음압기 8

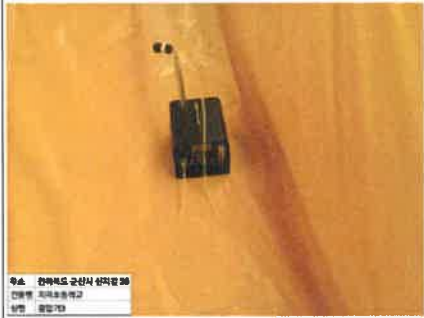
석면해체 작업구역 음압기 공기배출구
시료채취 위치 및 수량 : 석면해체 작업구역 / 1개소 분석결과(기준 0.01개/cm ³ 이하) : 기준치 이하		작업일 2019년 01월 16일
해체·제거 사업장 주변 (실내) 9

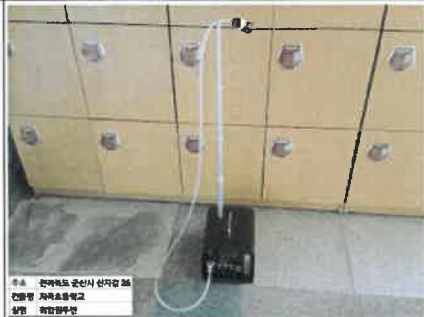
석면해체 작업구역 주변 사용자가 있는 공간
시료채취 위치 및 수량 : 석면해체 작업구역 / 1개소 분석결과(기준 0.01개/cm ³ 이하) : 기준치 이하		작업일 2019년 01월 16일
석면해체 작업 후 폐기물 반출지점

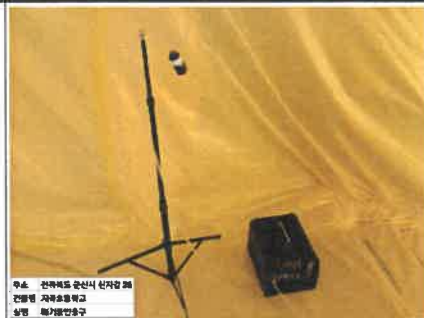
석면해체 작업 후 폐기물 반출지점
시료채취 위치 및 수량 : 석면해체 작업구역 / 1개소 분석결과(기준 0.01개/cm ³ 이하) : 기준치 이하		작업일 2019년 01월 16일

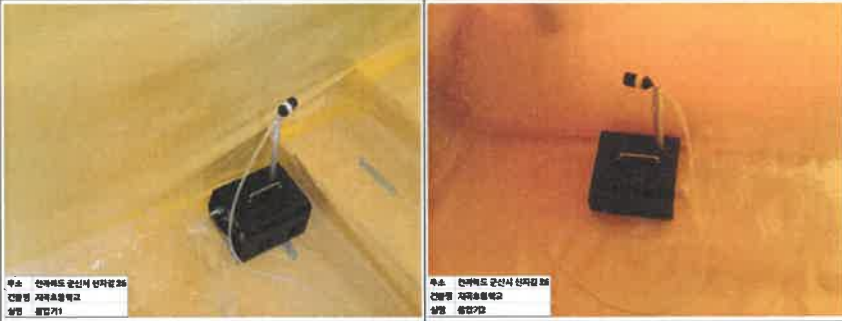
구분	사진	사진설명
음압기 6,7

석면해체 작업구역 음압기 공기배출구
시료채취 위치 및 수량 : 석면해체 작업구역 / 2개소 분석결과(기준 0.01개/cm ³ 이하) : 기준치 이하		작업일 2019년 01월 18일
음압기 8

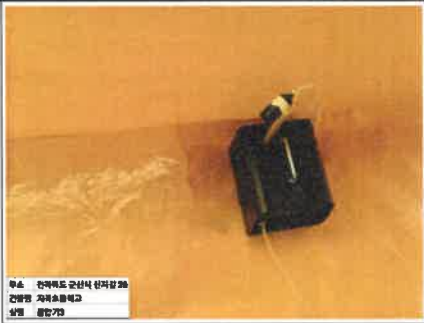
석면해체 작업구역 음압기 공기배출구
시료채취 위치 및 수량 : 석면해체 작업구역 / 1개소 분석결과(기준 0.01개/cm ³ 이하) : 기준치 이하		작업일 2019년 01월 18일
해체·제거 사업장 주변 (실내) 9

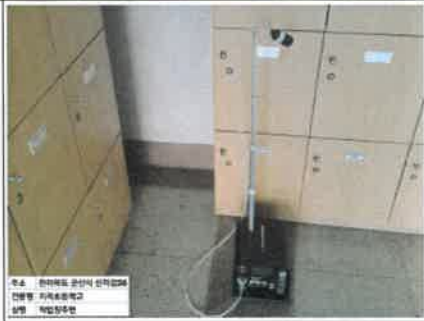
석면해체 작업구역 주변 사용자가 있는 공간
시료채취 위치 및 수량 : 석면해체 작업구역 / 1개소 분석결과(기준 0.01개/cm ³ 이하) : 기준치 이하		작업일 2019년 01월 18일
석면해체 작업 후 폐기물 반출지점

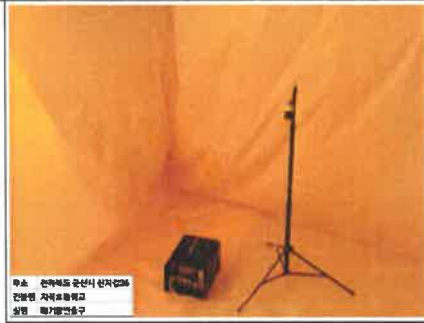
석면해체 작업 후 폐기물 반출지점
시료채취 위치 및 수량 : 석면해체 작업구역 / 1개소 분석결과(기준 0.01개/cm ³ 이하) : 기준치 이하		작업일 2019년 01월 18일
