석면해체·제거 사업장의 석면비산 측정 결과보고서

현장명 : 발산초 석면해체제거 석면농도 측정용역

석면농도측정 결과표

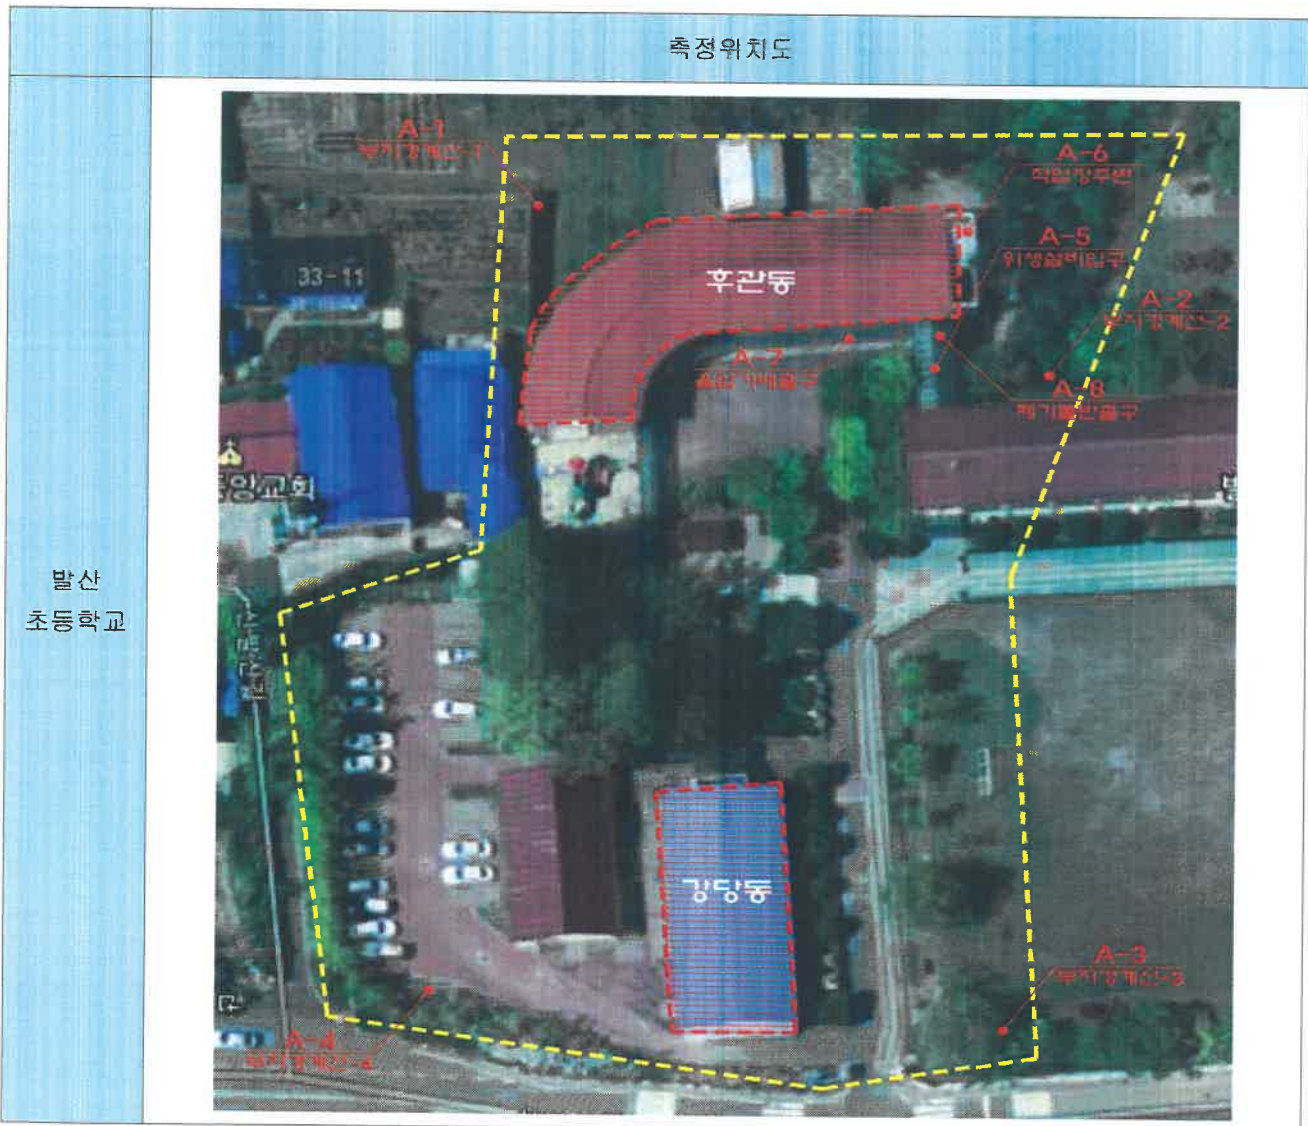
4. 측정 위치도(측정 장소)- 2019.01.09.

분석번호	측정날짜	측정지점	측정결과(개/cm ³)		측정유량(L/min)	초과여부
			A-1	A-2		
20190069	2019.01.09.	부지경계선	A-1	-	2400(L/min)	검출한계미만
			A-2	-		
			A-3	-		
			A-4	-		
		위생설비입구	A-5	0.0061	400(L/min)	기준치 이하
		작업장 주변	A-6	0.0041	1200(L/min)	기준치 이하
		음압기 배출구	A-7	0.0055	400(L/min)	기준치 이하
		폐기물반출구	A-8	0.0061	400(L/min)	기준치 이하

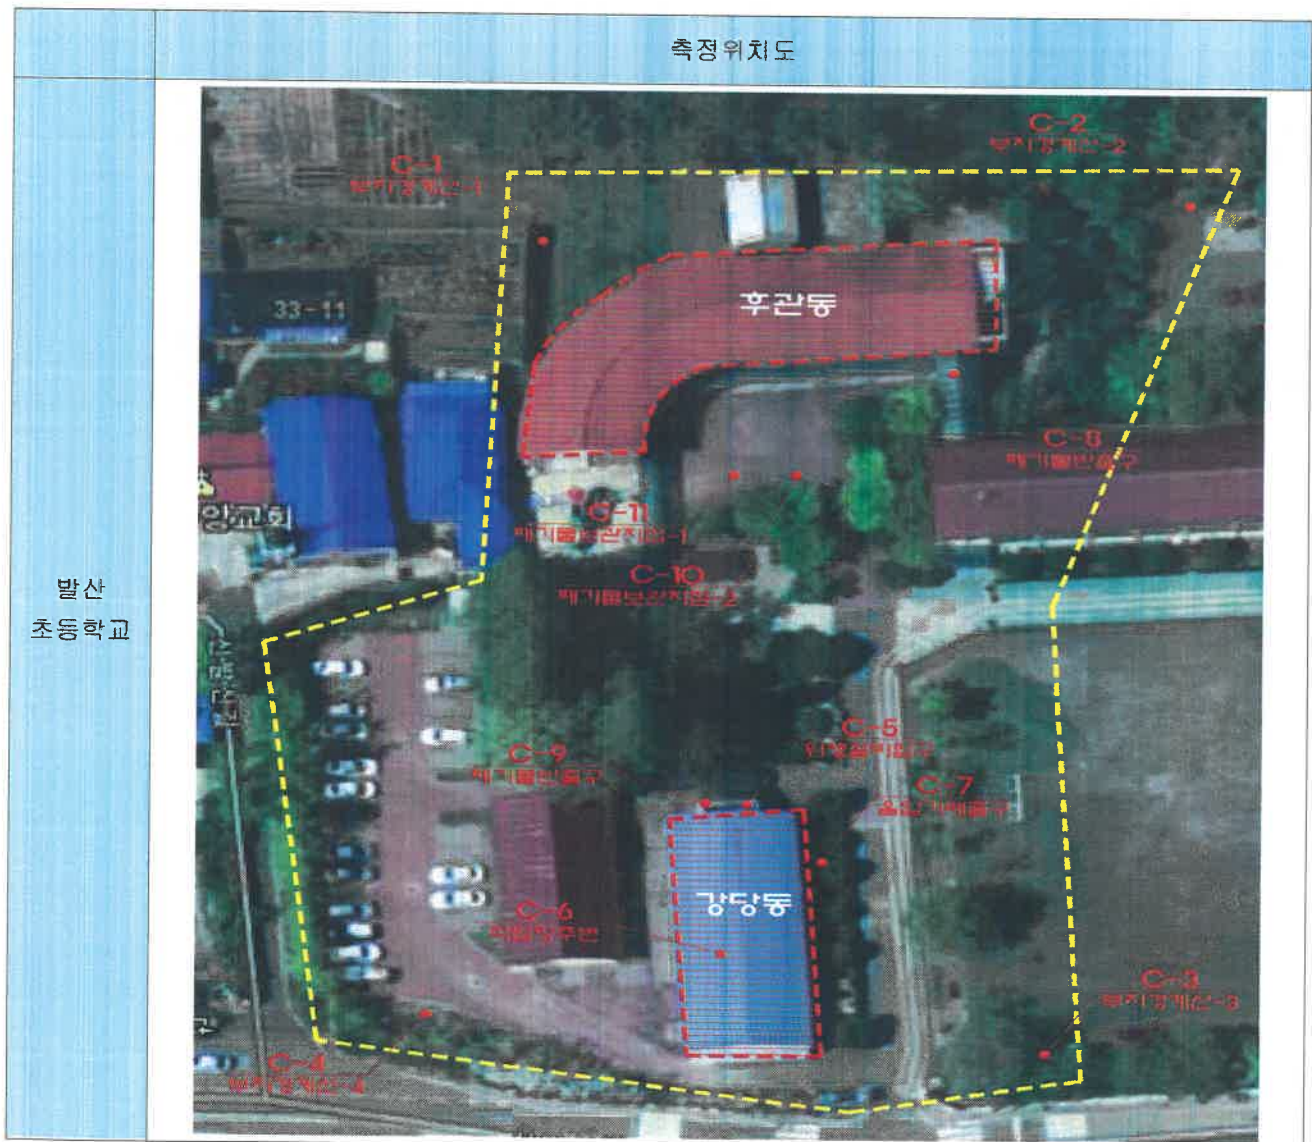
4. 측정 위치도(측정 장소)- 2019.01.11.

분석번호	측정날짜	측정지점	측정결과(개/cm ³)		측정유량(L/min)	초과여부
20190092	2019.01.11.	부지경계선	C-1	-	2400(L/min)	검출한계미만
			C-2	-		
			C-3	-		
			C-4	-		
		위생설비 입구	C-5	0.0055	400(L/min)	기준치 이하
		작업장 주변	C-6	0.0045	1200(L/min)	기준치 이하
		음압기 배출구	C-7	0.0061	400(L/min)	기준치 이하
		폐기물 반출구	C-8	0.0067	400(L/min)	기준치 이하
			C-9	0.0032	400(L/min)	기준치 이하
		폐기물 보관지점	C-10	-	400(L/min)	검출한계미만
			C-11	-	400(L/min)	검출한계미만
