## 석면해체·제거 사업장의 석면비산 측정 결과보고서

# 군산용문초 3동사 석면해체공사

## 비산정도측정

## 분석보고서

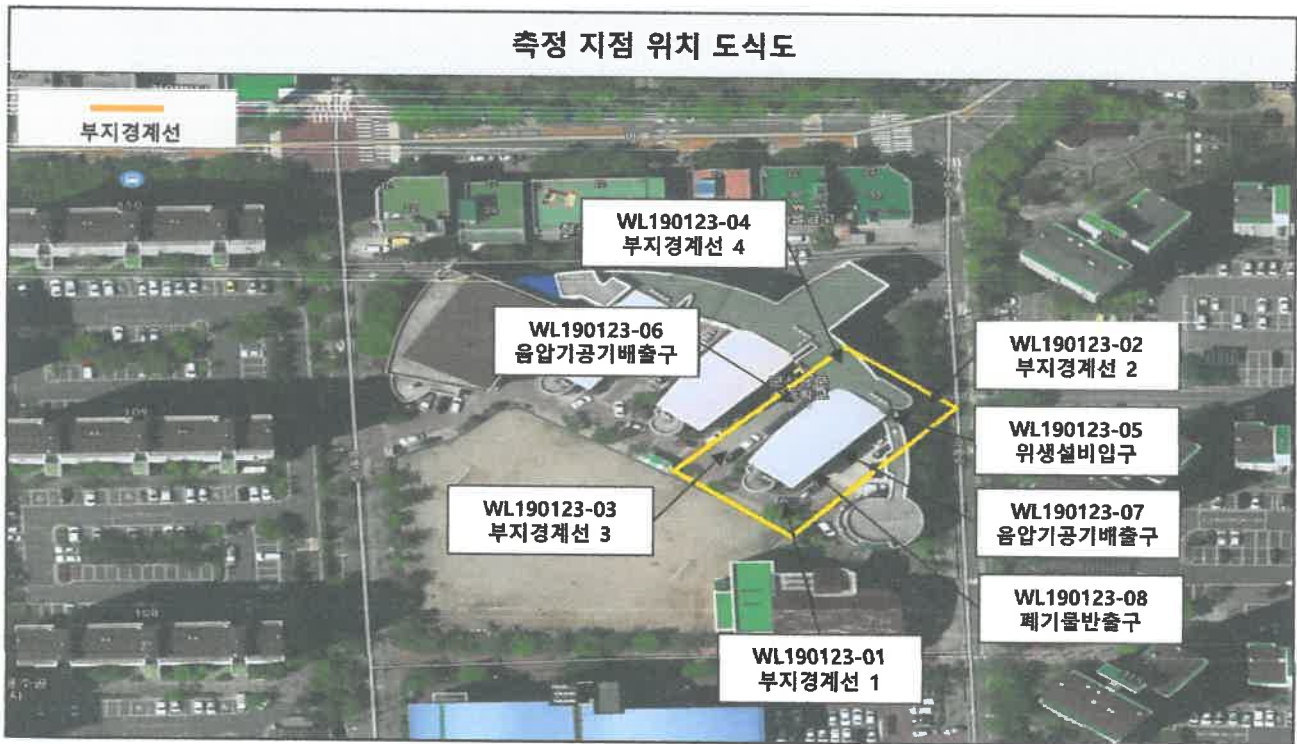
측정 일시		2019. 01. 23					
측정 결과							
Sample no	Process	Flow(ℓ)	Time(min)	Total Vol(ℓ/min)	Total Fiber	섬유농도 Conc.(f/cc)	초과 여부
WL190123-01	부지경계선 1	13.58	180	2,444.4	17	0.0034	기준치 이하
WL190123-02	부지경계선 2	13.57	180	2,442.6	15	0.0030	기준치 이하
WL190123-03	부지경계선 3	13.55	180	2,439.0	17	0.0034	기준치 이하
WL190123-04	부지경계선 4	13.58	180	2,444.4	14	0.0028	기준치 이하
WL190123-05	위생설비입구	13.53	30	405.9	10	0.0040	기준치 이하
WL190123-06	음압기공기배출	13.52	30	405.6	9	0.0036	기준치 이하
WL190123-07	음압기공기배출	13.57	30	407.1	8	0.0032	기준치 이하
WL190123-08	폐기물 반출구	13.56	30	406.8	10	0.0040	기준치 이하

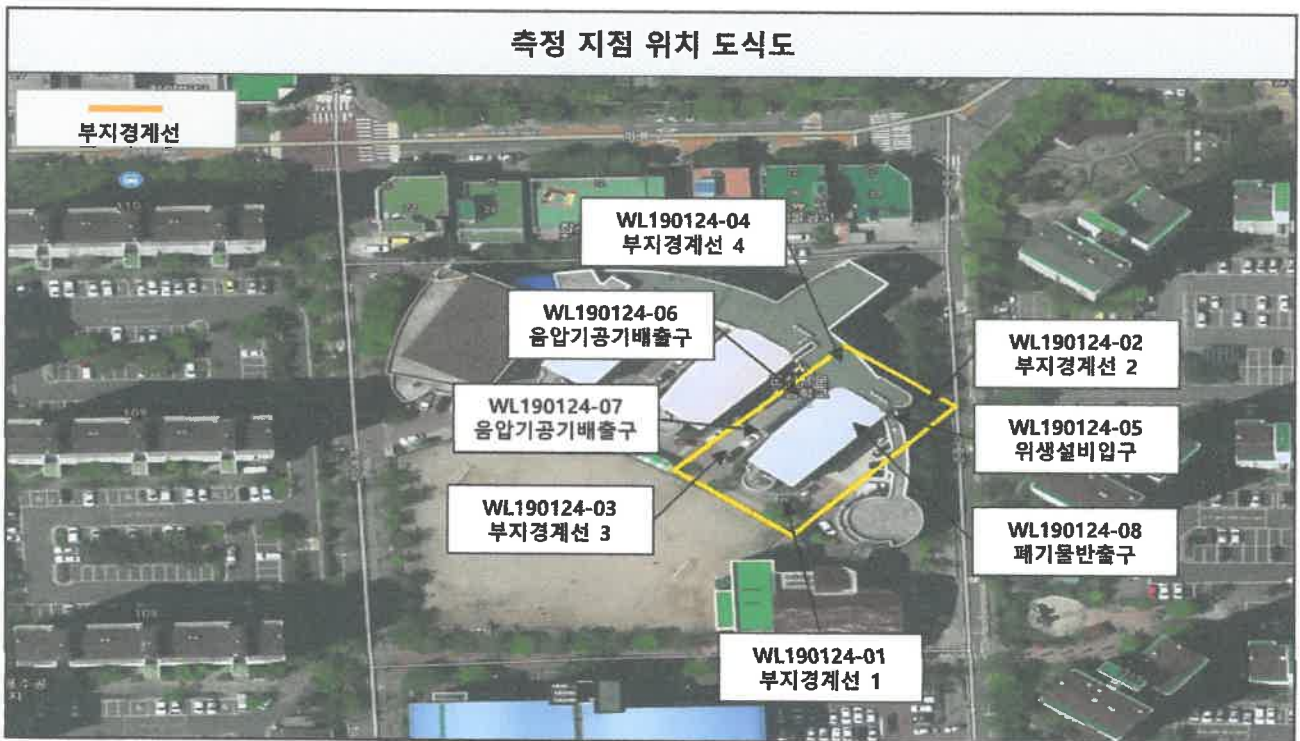
측정 일시		2019. 01. 24					
측정 결과							
Sample no	Process	Flow(l)	Time(min)	Total Vol(l/min)	Total Fiber	섬유농도 Conc.(f/cc)	초과 여부
WL190124-01	부지경계선 1	14.47	180	2,604.6	22	0.0041	기준치 이하
WL190124-02	부지경계선 2	14.42	180	2,595.6	23	0.0043	기준치 이하
WL190124-03	부지경계선 3	14.41	180	2,593.8	20	0.0038	기준치 이하
WL190124-04	부지경계선 4	14.52	180	2,613.6	21	0.0039	기준치 이하
WL190124-05	위생설비입구	14.49	30	434.7	11	0.0041	기준치 이하
WL190124-06	음압기공기배출	14.44	30	433.2	8	0.0030	기준치 이하
WL190124-07	음압기공기배출	14.48	30	434.4	9	0.0034	기준치 이하
WL190124-08	폐기물 반출구	14.45	30	433.5	10	0.0038	기준치 이하

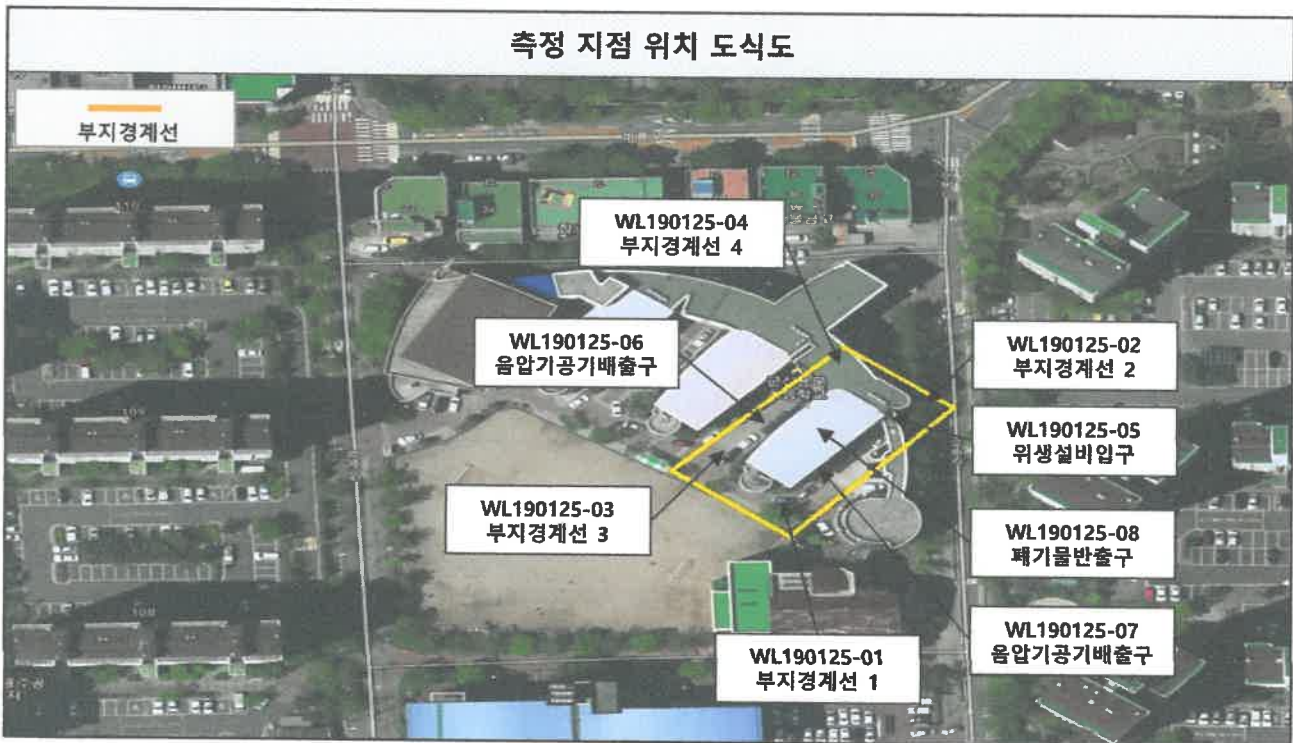
측정 일시		2019. 01. 25					
측정 결과							
Sample no	Process	Flow(l)	Time(min)	Total Vol(l/min)	Total Fiber	섬유농도 Conc.(f/cc)	초과 여부
WL190125-01	부지경계선 1	13.57	180	2,442.6	18	0.0036	기준치 이하
WL190125-02	부지경계선 2	13.55	180	2,439.0	21	0.0042	기준치 이하
WL190125-03	부지경계선 3	13.59	180	2,446.2	20	0.0040	기준치 이하
WL190125-04	부지경계선 4	13.49	180	2,428.2	22	0.0044	기준치 이하
WL190125-05	위생설비입구	13.49	30	404.7	15	0.0061	기준치 이하
WL190125-06	음압기공기배출	13.51	30	405.3	8	0.0032	기준치 이하
WL190125-07	음압기공기배출	13.54	30	406.2	8	0.0032	기준치 이하
WL190125-08	폐기물 반출구	13.48	30	404.4	11	0.0044	기준치 이하

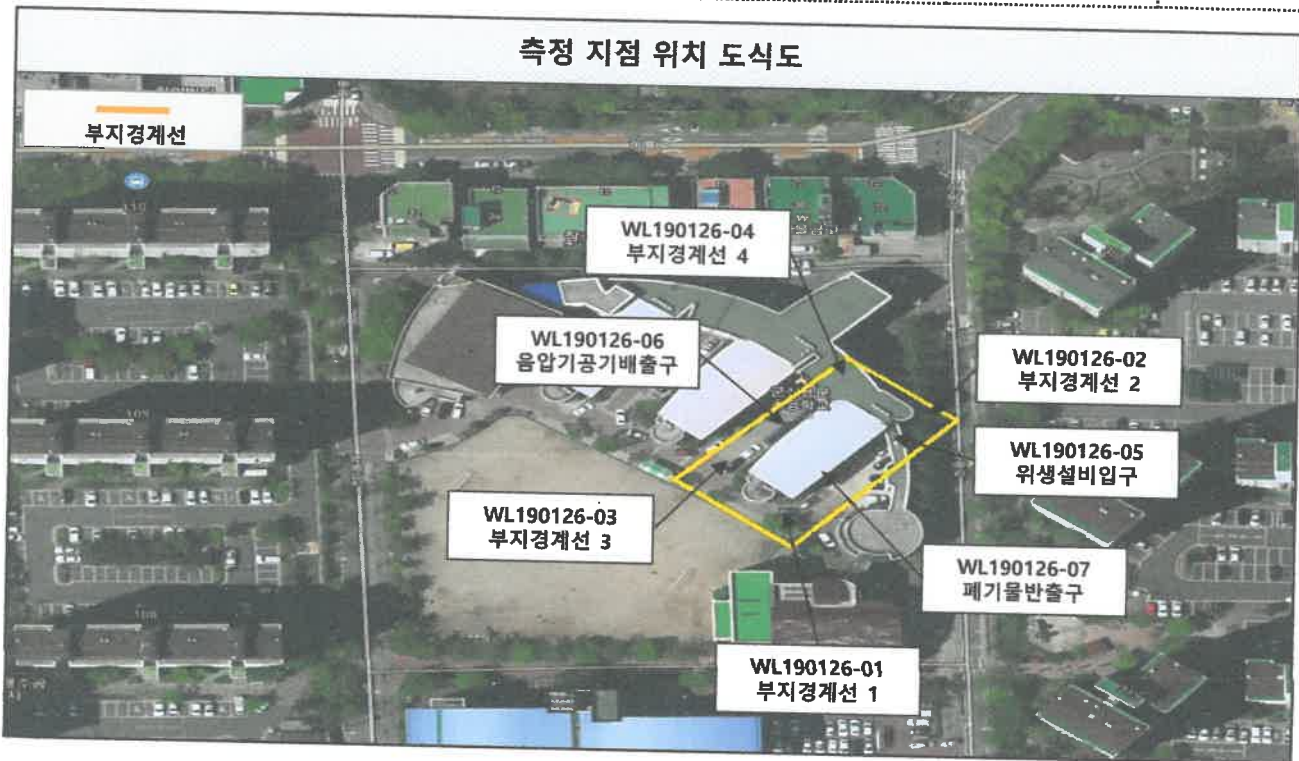
측정 일시		2019. 01. 26					
측정 결과							
Sample no	Process	Flow(l)	Time(min)	Total Vol(l/min)	Total Fiber	섬유농도 Conc.(f/cc)	초과 여부
WL190126-01	부지경계선 1	14.49	180	2,608.2	18	0.0034	기준치 이하
WL190126-02	부지경계선 2	14.51	180	2,611.8	16	0.0030	기준치 이하
WL190126-03	부지경계선 3	14.48	180	2,606.4	15	0.0028	기준치 이하
WL190126-04	부지경계선 4	14.45	180	2,601.0	17	0.0032	기준치 이하
WL190126-05	위생설비입구	14.43	30	432.9	10	0.0038	기준치 이하
WL190126-06	음압기공기배출	14.32	30	429.6	9	0.0034	기준치 이하
WL190126-07	폐기물 반출구	14.42	30	432.6	8	0.0030	기준치 이하

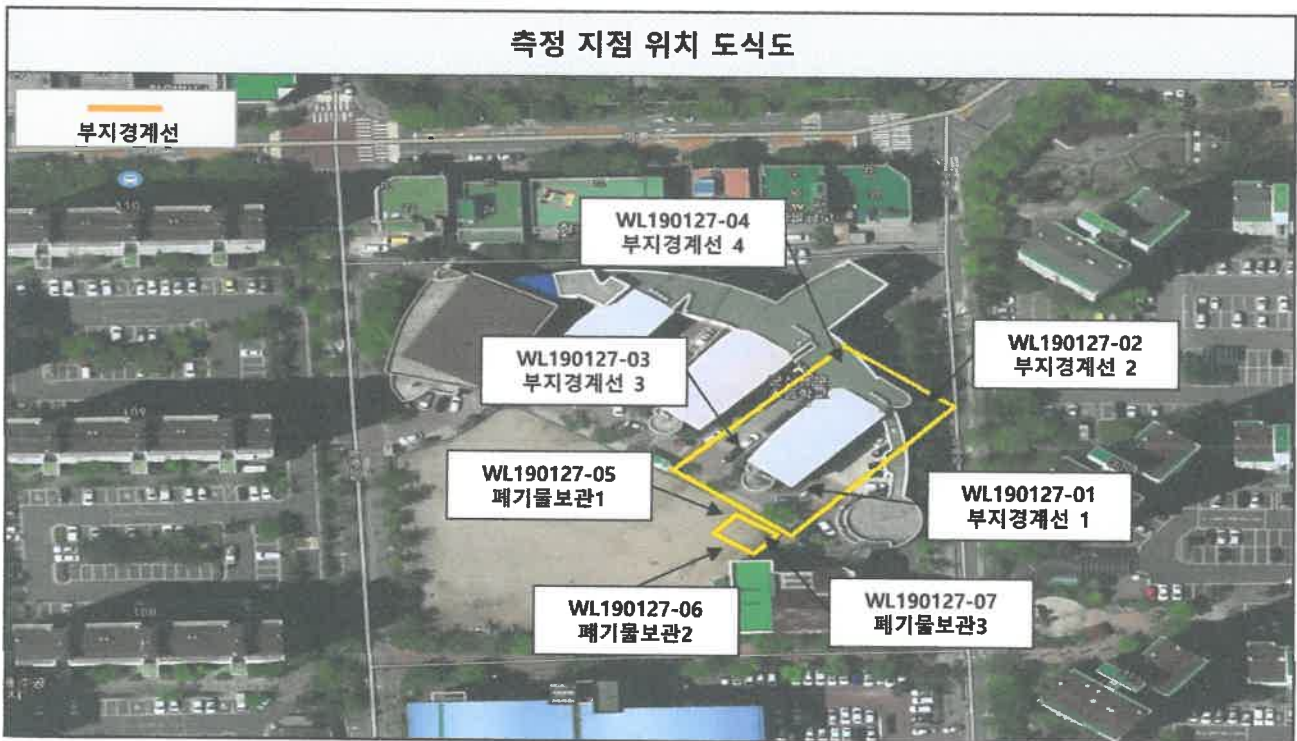
측정 일시		2019. 01. 27					
측정 결과							
Sample no	Process	Flow(ℓ)	Time(min)	Total Vol(ℓ/min)	Total Fiber	섬유농도 Conc.(f/cc)	초과 여부
WL190127-01	부지경계선 1	14.42	180	2,595.6	13	0.0025	기준치 이하
WL190127-02	부지경계선 2	14.44	180	2,599.2	15	0.0028	기준치 이하
WL190127-03	부지경계선 3	14.47	180	2,604.6	14	0.0026	기준치 이하
WL190127-04	부지경계선 4	14.45	180	2,601.0	14	0.0026	기준치 이하
WL190127-05	폐기물 보관1	14.43	30	432.9	7	0.0026	기준치 이하
WL190127-06	폐기물 보관2	14.46	30	433.8	7	0.0026	기준치 이하
WL190127-07	폐기물 보관3	14.42	30	432.6	6	0.0023	기준치 이하

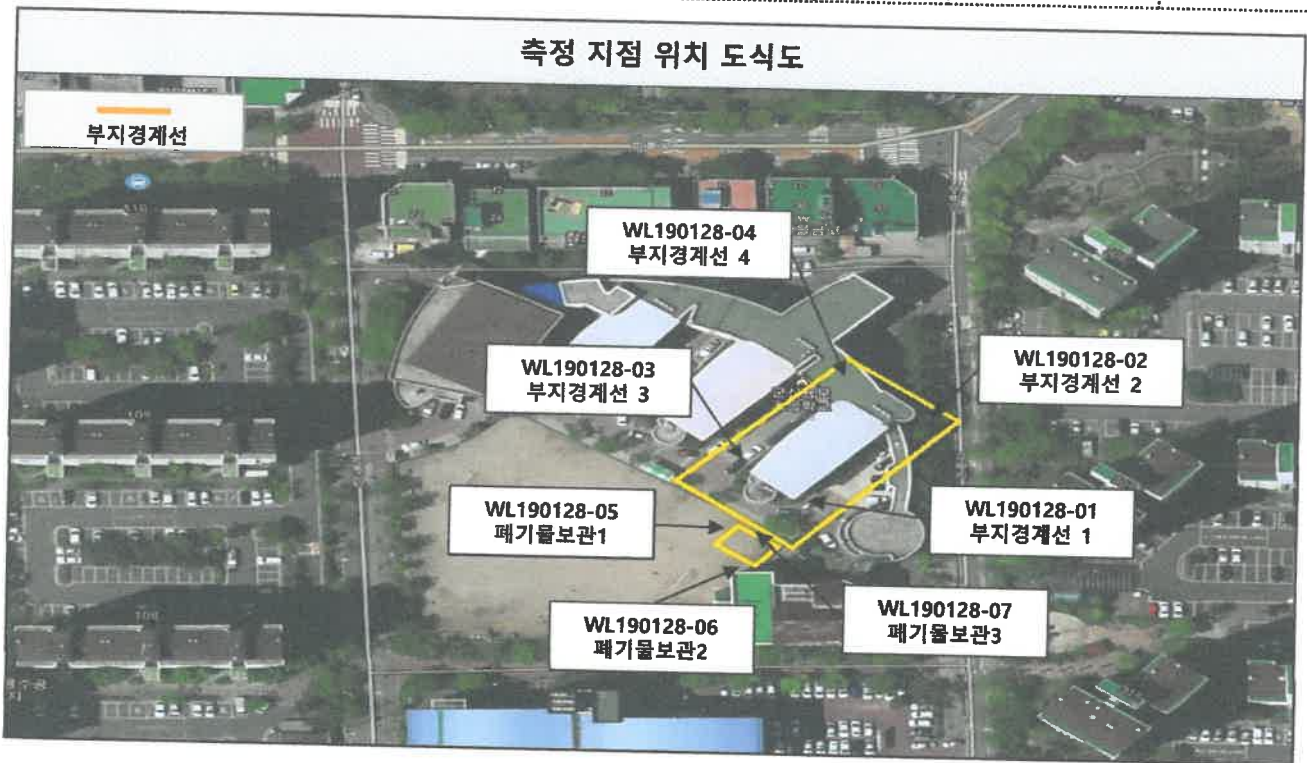
측정 일시		2019. 01. 28					
측정 결과							
Sample no	Process	Flow(l)	Time(min)	Total Vol(l/min)	Total Fiber	섬유농도 Conc.(f/cc)	초과 여부
WL190128-01	부지경계선 1	14.42	180	2,595.6	8	0.0015	기준치 이하
WL190128-02	부지경계선 2	14.44	180	2,599.2	8	0.0015	기준치 이하
WL190128-03	부지경계선 3	14.47	180	2,604.6	11	0.0021	기준치 이하
WL190128-04	부지경계선 4	14.45	180	2,601.0	10	0.0019	기준치 이하
WL190128-05	폐기물 보관1	14.43	30	432.9	6	0.0023	기준치 이하
WL190128-06	폐기물 보관2	14.46	30	433.8	5	0.0019	기준치 이하
WL190128-07	폐기물 보관3	14.42	30	432.6	5	0.0019	기준치 이하

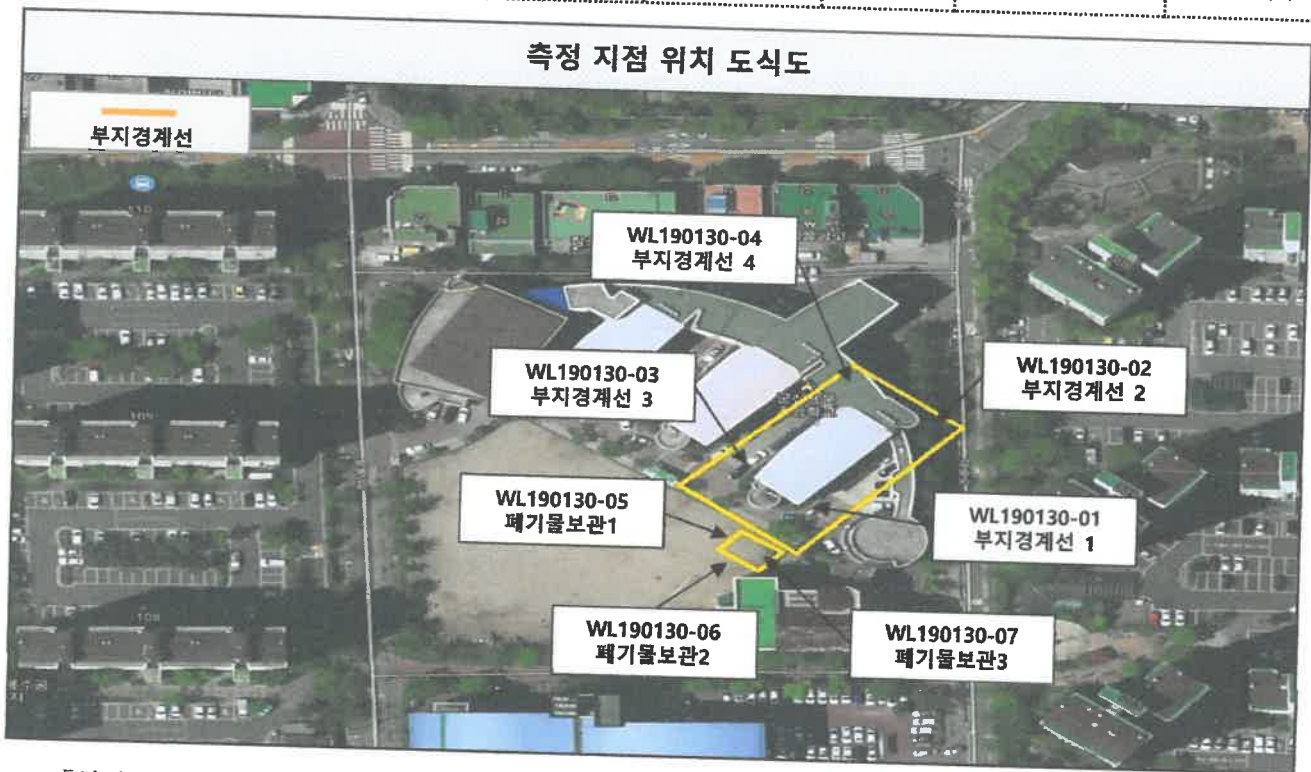
측정 일시		2019. 01. 30					
측정 결과							
Sample no	Process	Flow(l)	Time(min)	Total Vol(l/min)	Total Fiber	섬유농도 Conc.(f/cc)	초과 여부
WL190130-01	부지경계선 1	13.49	180	2,428.2	9	0.0018	기준치 이하
WL190130-02	부지경계선 2	13.45	180	2,421.0	9	0.0018	기준치 이하
WL190130-03	부지경계선 3	13.49	180	2,428.2	8	0.0016	기준치 이하
WL190130-04	부지경계선 4	13.51	180	2,431.8	9	0.0018	기준치 이하
WL190130-05	폐기물 보관1	13.47	30	404.1	5	0.0020	기준치 이하
WL190130-06	폐기물 보관2	13.48	30	404.4	5	0.0020	기준치 이하
WL190130-07	폐기물 보관3	13.49	30	404.7	4	0.0016	기준치 이하
