석면해체·제거 사업장의 석면비산 측정 결과보고서

전라북도 군산시 임피면 호원대3길 64 호원대학교 (월하리 727) 강의동 1동

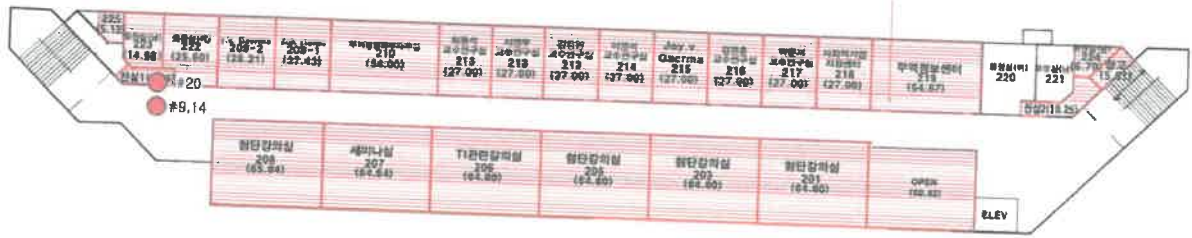
측정 지점 위치(도식도)

강의동 1층 2층

강의동 1층 1층

- #1~4. 부지경계선1~4
- #5. 위생실바닥구
- #6-10. 작업장주면1-5
- #11-15. 폐기물빈물구1-5
- #16: 폐기물보관지역
- #17-21. 운임기공기배출구1-5

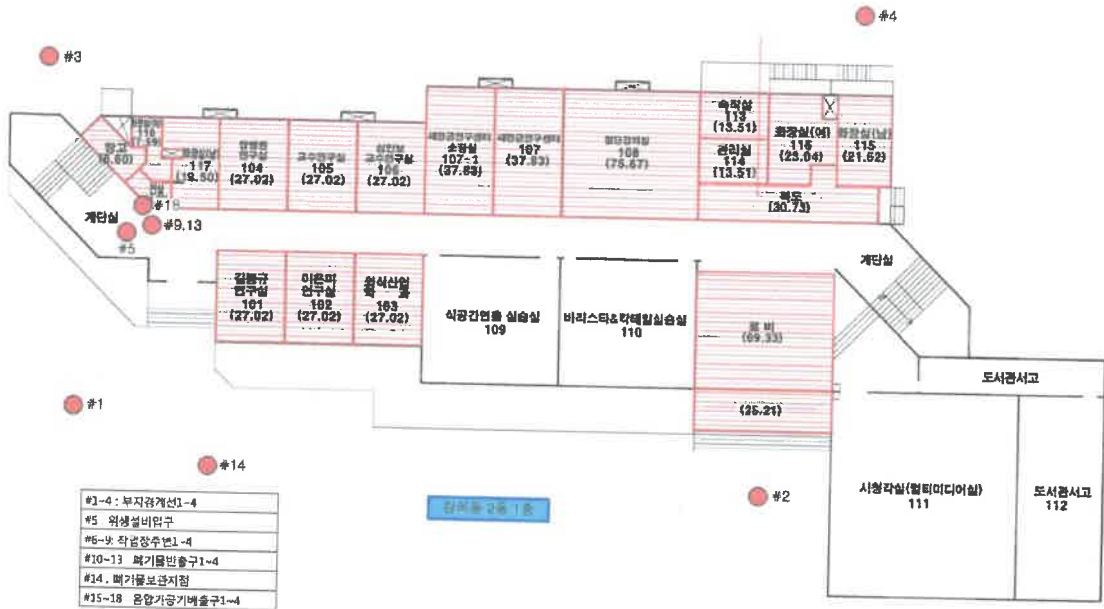
2-1. 측정 지점 위치(도식도)

전라북도 군산시 임피면 호원대3길 64 호원대학교 (월하리 727) 강의동 2동

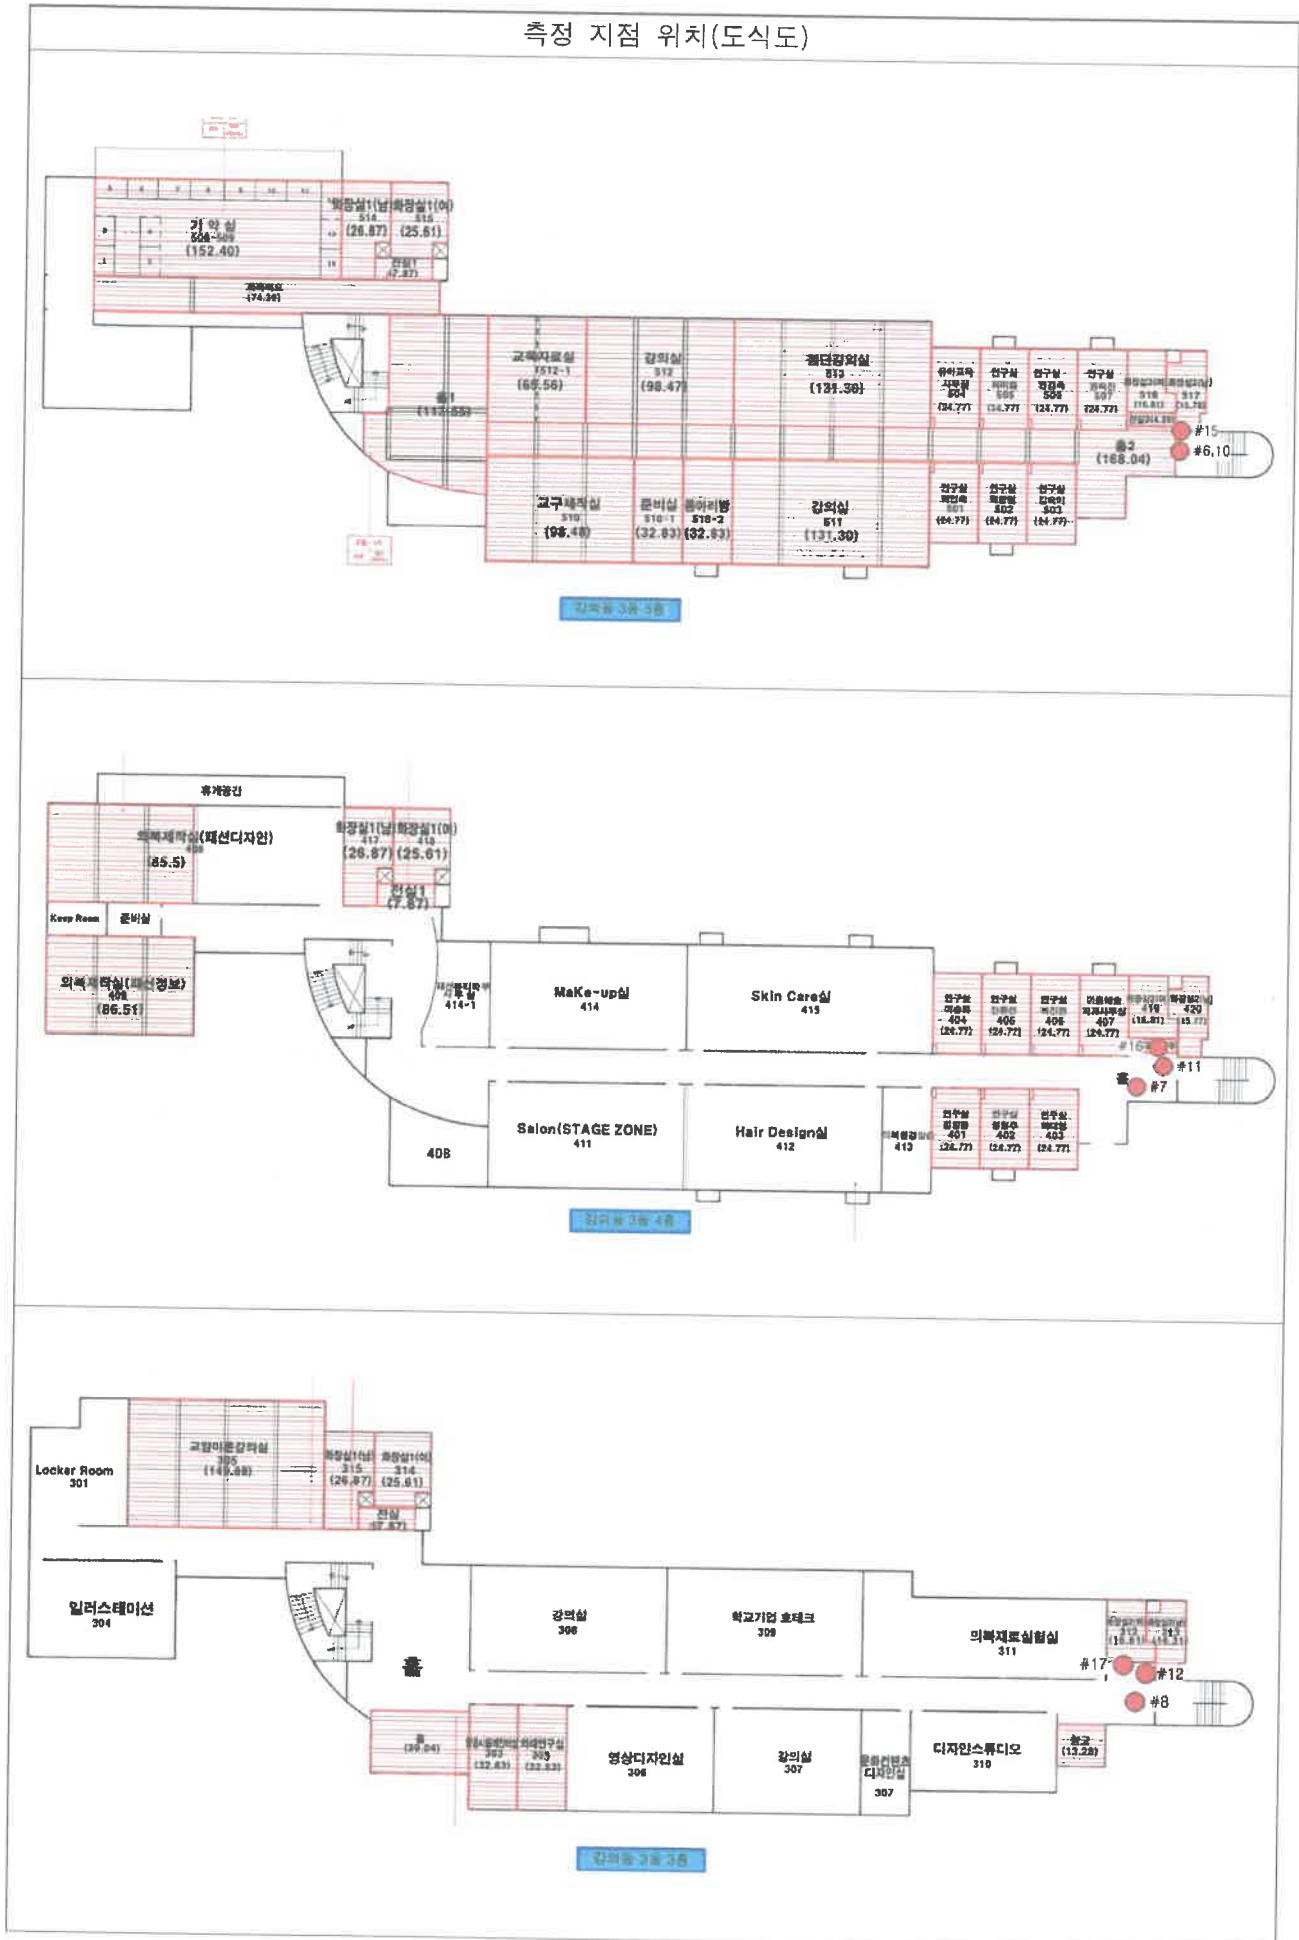
2-1. 측정 지점 위치(도식도)

전라북도 군산시 임피면 호원대3길 64 호원대학교 (월하리 727) 강의동 3동
