## 석면해체·제거 사업장의 석면비산 측정 결과보고서

접수번호	접수일				
제출인	상호(대표자) (유)케이에스환경건설 주소 전라북도 군산시 외항로 83	사업자등록번호 401-81-32612 (전화번호: 063-464-8728)			
	(전화번호: 063-464-8728)				
건축물	공사명 : 인문대학 리모델링 건축공사 중 철거공사 위치: 전라북도 군산시 대학로 558 군산대학교	위치: 전라북도 군산시 대학로 558 군산대학교			
	연면적(㎡) 12,606.09 ㎡	작업기간 2014.12.09 ~ 2015.02.28			
	석면건축자재 [길이(m)·면적(㎡)·부피(㎡³)] 4,149 ㎡				
측정기관	대표자 나 경 주 주소 전라북도 군산시 신창동 49-6번지 (주)진포환경건설팅	사업자등록번호 401-81-42726			
	주소 전라북도 군산시 신창동 49-6번지 (주)진포환경건설팅				
측정 일시	2015 년 01 월 23 일				
측정 결과	시료번호	측정 지점	측정 결과(f/cc)		검출석면
	#1	부지경계-1	0.001	0.01(f/cc)미만	백석면
	#2	부지경계-2	0.001	0.01(f/cc)미만	백석면
	#3	부지경계-3	0.001	0.01(f/cc)미만	백석면
	#4	부지경계-4	0.001	0.01(f/cc)미만	백석면
	#5	작업장주변(실내)	0.002	0.01(f/cc)미만	백석면
	#6	위생설비입구	0.002	0.01(f/cc)미만	백석면
	#7	음압기	0.003	0.01(f/cc)미만	백석면
참고 : 사업장 주변 석면배출허용기준-0.01개/cc

첨부1. 측정 지점 위치(도식도)

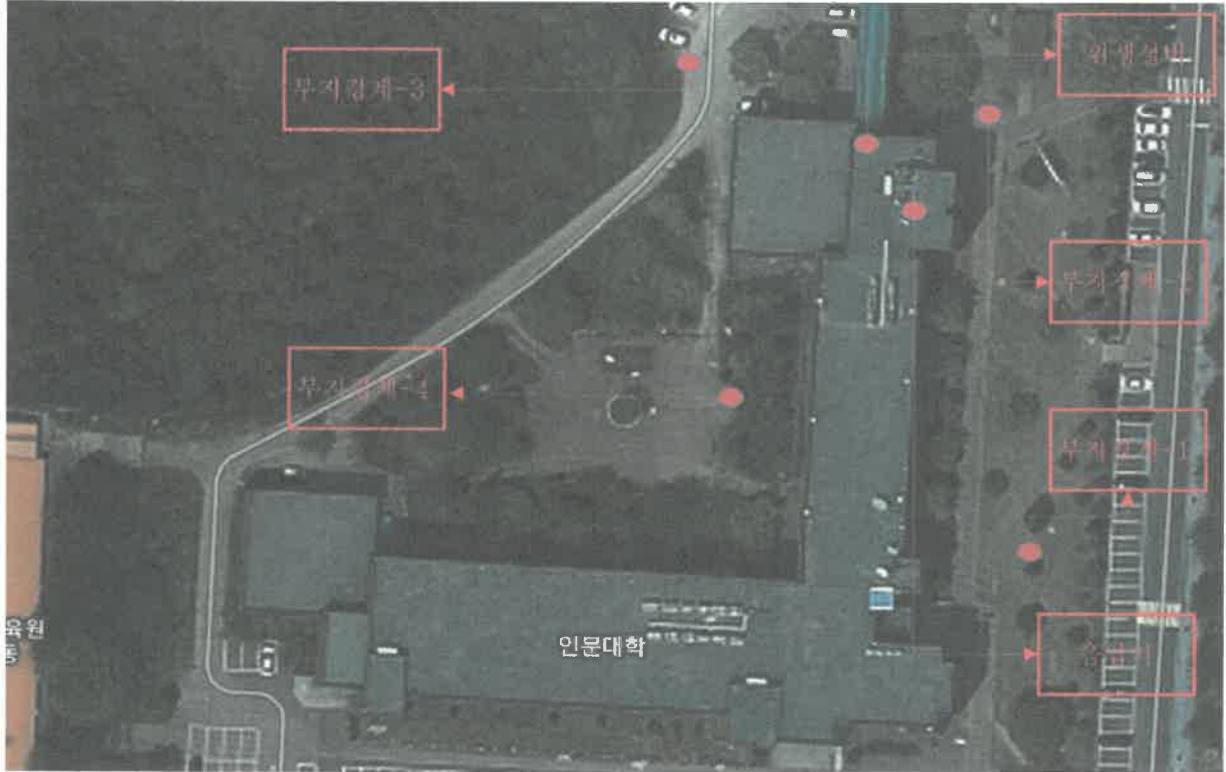
<측정일시 : 2015. 01. 23>

<채취시료수 -7개 : 부지경계선-4point, 음압기-1point, 위생설비-1point, 사업장주변(실내)-1point >

<종합의견 : 7개의 지점에서 석면의 비산정도를 측정한 결과 7개지점 모두 석면배출 허용기준 (0.01개/cc) 미만으로 검출됨.>

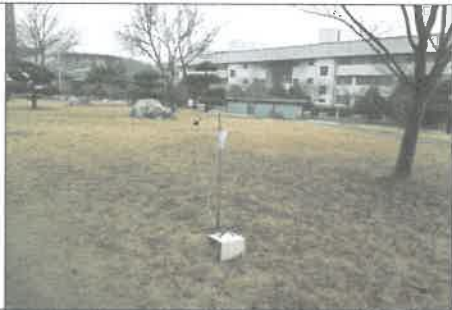
<p>#1 부지경계-1</p>

<table><tr> <th style="width: 10%;">시료번호</th> <th style="width: 15%;">측정 지점</th> <th style="width: 10%;">측정 결과(f/cc)</th> <th style="width: 10%;">검출석면</th> </tr><tr> <td>#1</td> <td>부지경계-1</td> <td>0.001</td> <td>0.01(f/cc)미만</td> </tr></table>

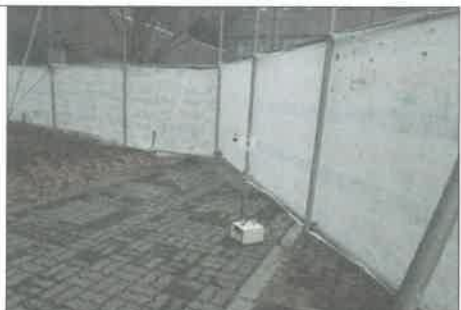
<p>#2 부지경계-2</p>

<table><tr> <th style="width: 10%;">시료번호</th> <th style="width: 15%;">측정 지점</th> <th style="width: 10%;">측정 결과(f/cc)</th> <th style="width: 10%;">검출석면</th> </tr><tr> <td>#2</td> <td>부지경계-2</td> <td>0.001</td> <td>0.01(f/cc)미만</td> </tr></table>

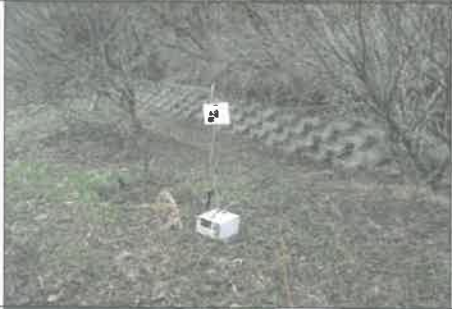
<p>#3 부지경계-3</p>

<table><tr> <th style="width: 10%;">시료번호</th> <th style="width: 15%;">측정 지점</th> <th style="width: 10%;">측정 결과(f/cc)</th> <th style="width: 10%;">검출석면</th> </tr><tr> <td>#3</td> <td>부지경계-3</td> <td>0.001</td> <td>0.01(f/cc)미만</td> </tr></table>

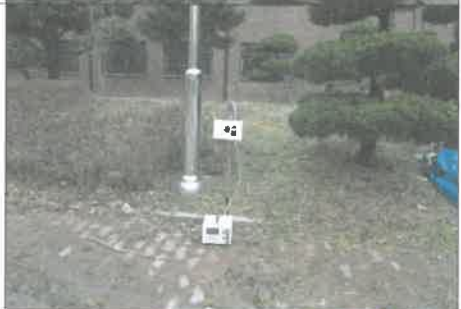
<p>#4 부지경계-4</p>

<table><tr> <th style="width: 10%;">시료번호</th> <th style="width: 15%;">측정 지점</th> <th style="width: 10%;">측정 결과(f/cc)</th> <th style="width: 10%;">검출석면</th> </tr><tr> <td>#4</td> <td>부지경계-4</td> <td>0.001</td> <td>0.01(f/cc)미만</td> </tr></table>

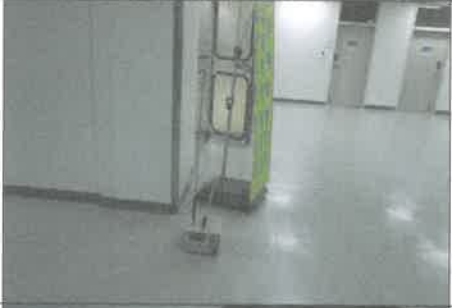
<p>#5 작업장주변 (실내)</p>

<table><tr> <th style="width: 10%;">시료번호</th> <th style="width: 15%;">측정 지점</th> <th style="width: 10%;">측정 결과(f/cc)</th> <th style="width: 10%;">검출석면</th> </tr><tr> <td>#5</td> <td>작업장주변(실내)</td> <td>0.002</td> <td>0.01(f/cc)미만</td> </tr></table>

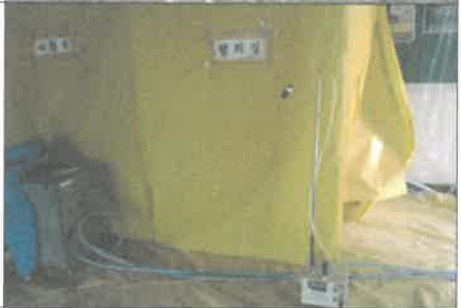
<p>#6 위생설비 (갱의실)</p>

<table><tr> <th style="width: 10%;">시료번호</th> <th style="width: 15%;">측정 지점</th> <th style="width: 10%;">측정 결과(f/cc)</th> <th style="width: 10%;">검출석면</th> </tr><tr> <td>#6</td> <td>위생설비입구</td> <td>0.002</td> <td>0.01(f/cc)미만</td> </tr></table>

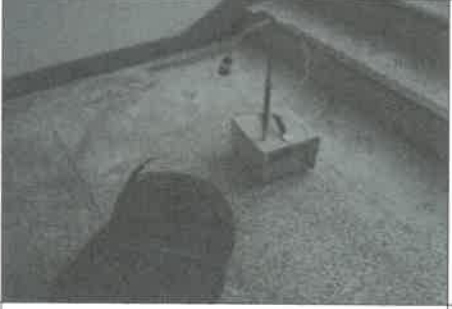
<p>#7 음압기 배출구</p>

<table><tr> <th style="width: 10%;">시료번호</th> <th style="width: 15%;">측정 지점</th> <th style="width: 10%;">측정 결과(f/cc)</th> <th style="width: 10%;">검출석면</th> </tr><tr> <td>#7</td> <td>음압기</td> <td>0.002</td> <td>0.01(f/cc)미만</td> </tr></table>

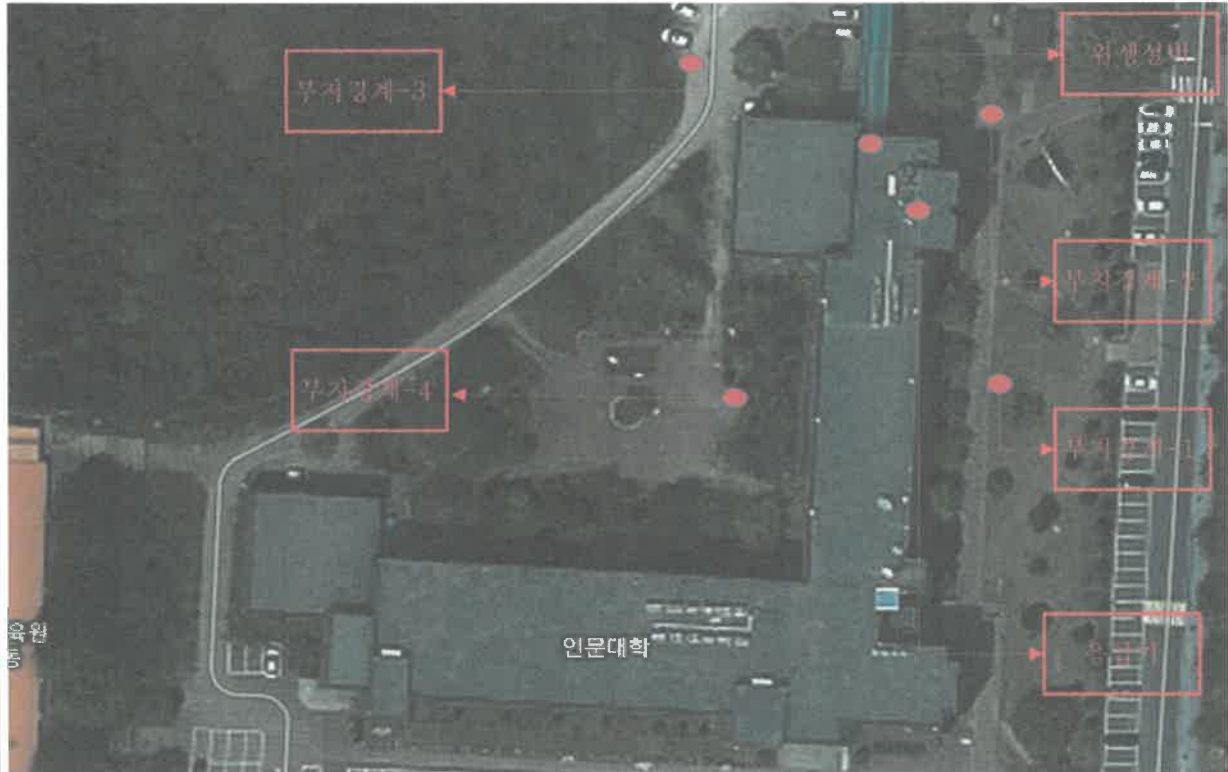
### 첨부1. 측정 지점 위치(도식도)

<측정일시 : 2015. 01. 24>

<채취시료수 -7개 : 부지경계선-4point, 음압기-1point, 위생설비-1point, 사업장주변(실내)-1point >

<종합의견 : 7개의 지점에서 석면의 비산정도를 측정한 결과 7개지점 모두 석면배출 허용기준 (0.01개/cc) 미만으로 검출됨.>

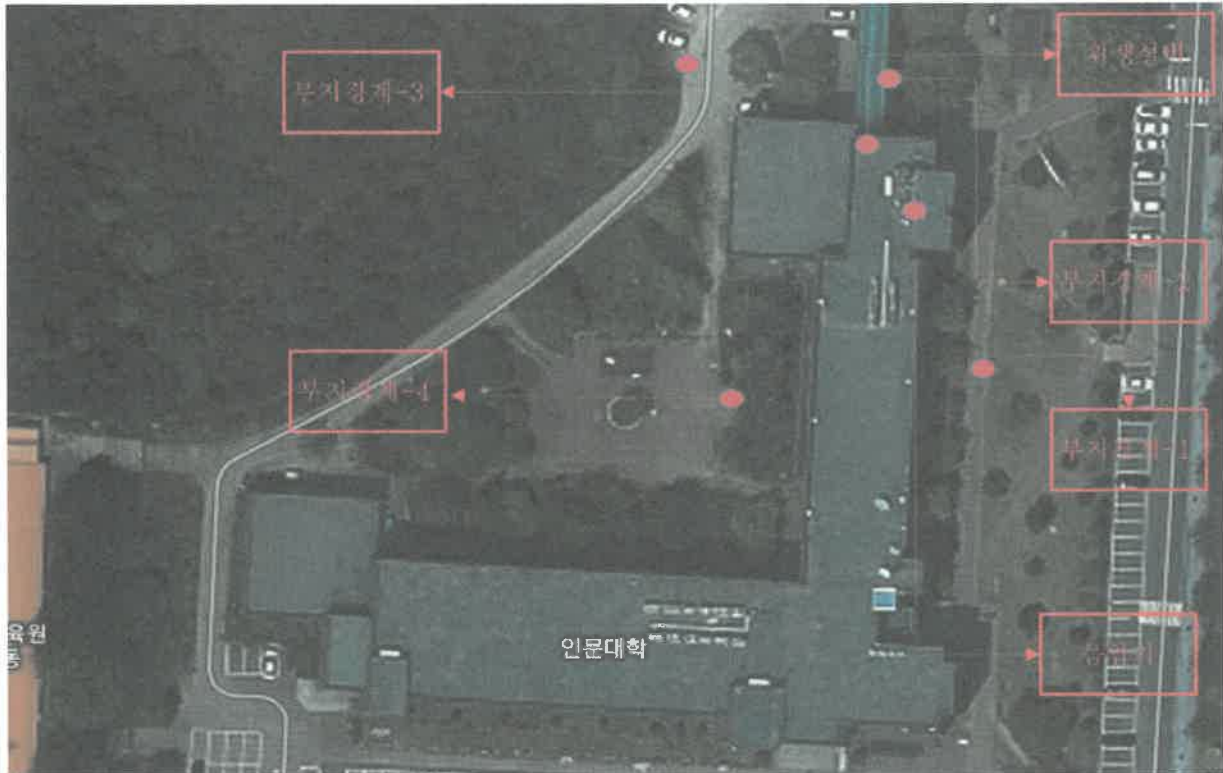
### 첨부1. 측정 지점 위치(도식도)

<측정일시 : 2015. 01. 25>

<채취시료수 -7개 : 부지경계선-4point, 음압기-1point, 위생설비-1point, 사업장주변(실내)-1point >

<종합의견 : 7개의 지점에서 석면의 비산정도를 측정한 결과 7개지점 모두 석면배출 허용기준 (0.01개/cc) 미만으로 검출됨.>
