석면해체·제거 사업장의 석면비산 측정 결과보고서

접수번호	접수일	
제출인	상호(대표자) : 인영건설(주)	사업자등록번호 : 215-81-77532
	주소 : 서울특별시 송파구 송파대로 260, 1909호(가락동, 제일오피스텔) (전화번호 : 063-467-9354)	
건축물	건물명 : 전북 군산시 옥서면 선연리, 옥봉리 일원	위치 : 전북 군산시 옥서면 선연리 1358-83, 1270-18, 1270-19
	연면적(㎡)	작업기간 : 2017년 7월 12일 ~ 2019년 6월 28일
	석면건축자재[길이(m)·면적(㎡)·부피(㎡)] : 해체·제거 슬레이트 면적 : 940.19㎡	
측정기관	대표자 : (주)대한석면환경연구소 이금녀	사업자등록번호 : 418-81-30311
	주소 : 전주시 덕진구 원장동길 5, 203호

■ Analysis Report ■

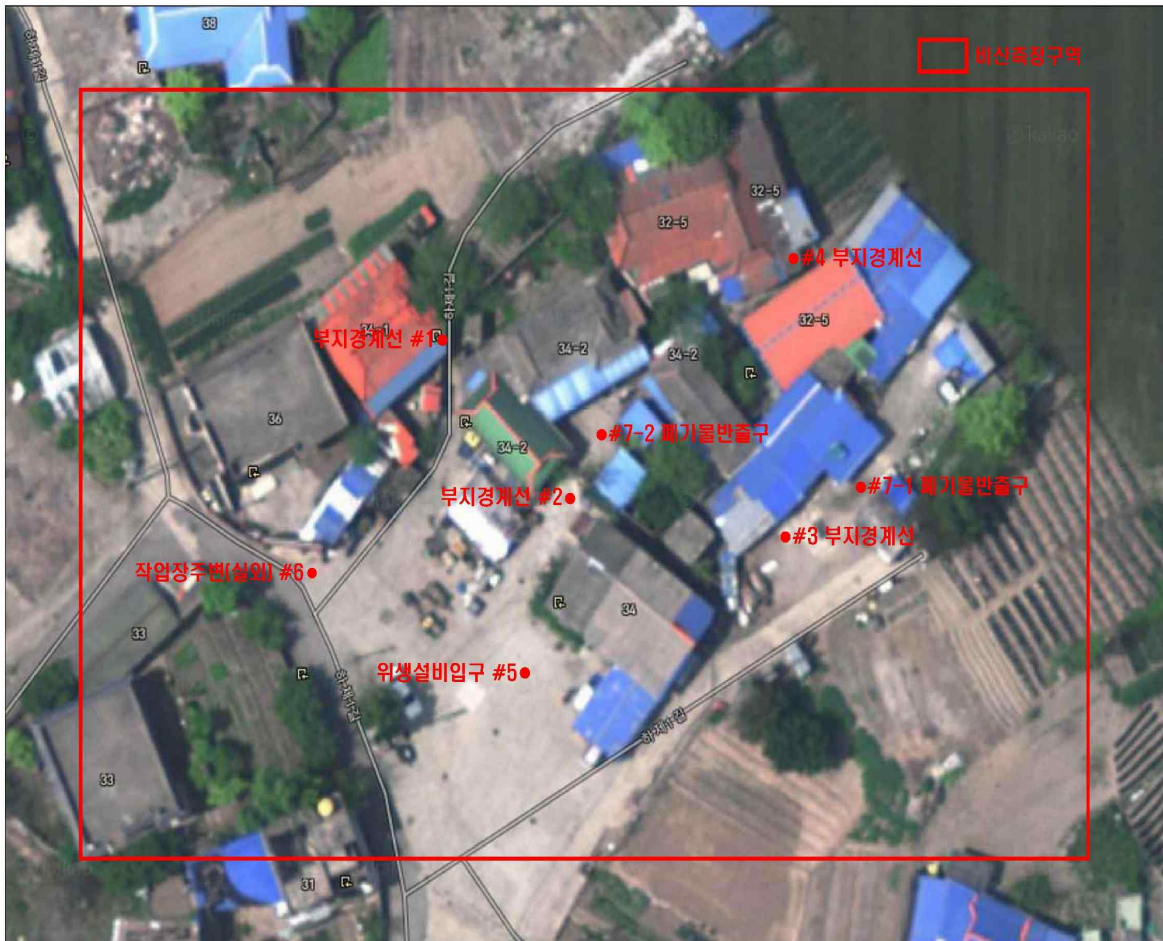
1-1. 측정 지점 위치 (도식도)

측정 일시	2019년 5월 16일			
측정 결과	시료번호	측정 지점	측정 결과(f/cc)	검출 석면(초과여부)
	#1	부지경계선	0.003	기준치 미만
	#2	부지경계선	0.004	기준치 미만
	#3	부지경계선	0.004	기준치 미만
	#4	부지경계선	0.003	기준치 미만
	#5	위생설비 입구	0.004	기준치 미만
	#6	작업장주변(실외)	0.002	기준치 미만
	#7-1	폐기물 반출구	0.004	기준치 미만
	#7-2	폐기물 반출구	0.005	기준치 미만

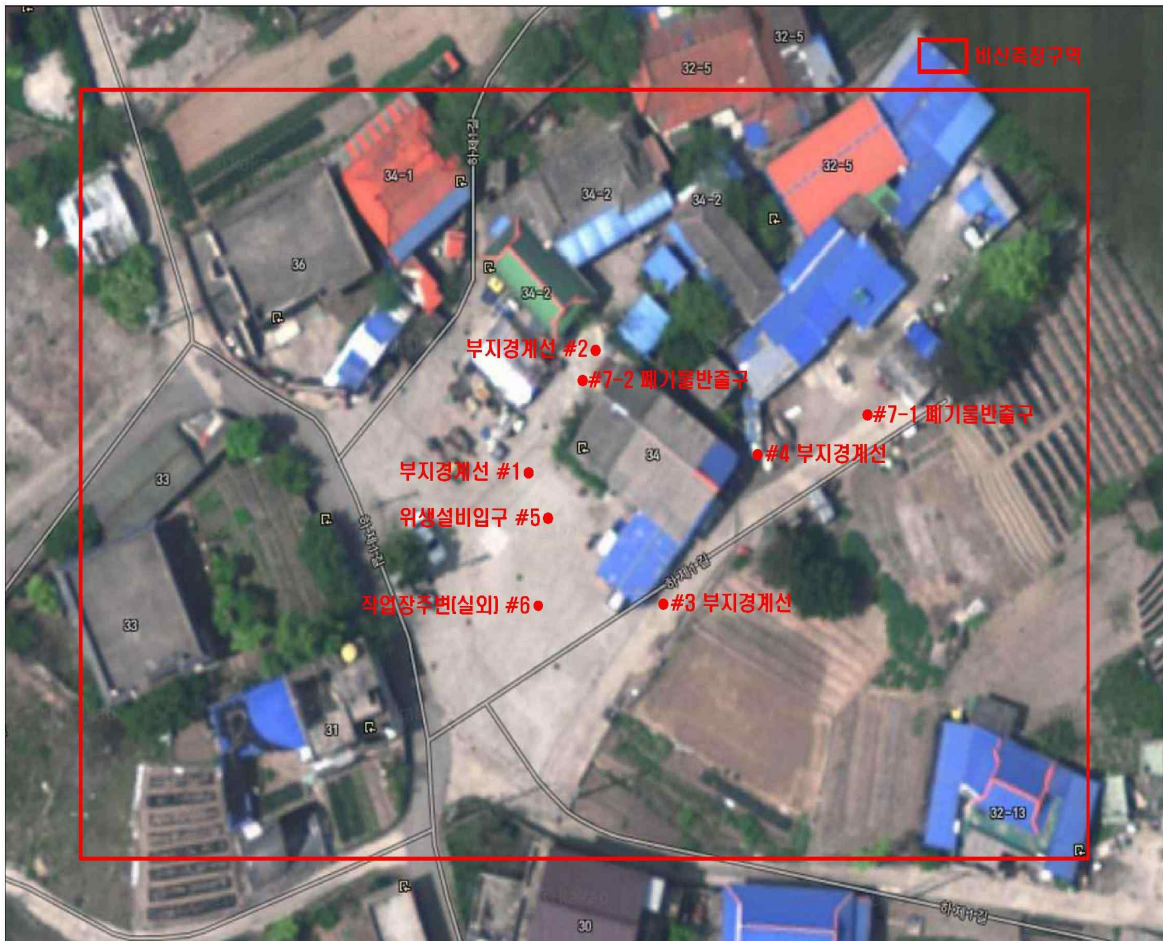
1-1. 측정 지점 위치 (도식도)

측정 일시	2019년 05월 17일			
측정 결과	시료번호	측정 지점	측정 결과(f/cc)	검출 석면(초과여부)
	#1	부지경계선	0.003	기준치 미만
	#2	부지경계선	0.004	기준치 미만
	#3	부지경계선	0.003	기준치 미만
	#4	부지경계선	0.003	기준치 미만
	#5	위생설비 입구	0.005	기준치 미만
	#6	작업장주변(실외)	0.001	기준치 미만
	#7-1	폐기물 반출구	0.005	기준치 미만
	#7-2	폐기물 반출구	0.004	기준치 미만
