석면해체·제거 사업장의 석면비산 측정 결과보고서

접수번호	접수일			
제출인	상호(대표자) 유한회사바로산업	사업자등록번호 570-86-00202		
	주소 전북 군산시 진포로 201 2층 (경암동)			
건축물	건물명(공사명) 예든아이 어린이집 내부 철거공사	위치 전라북도 군산시 신평길 38 (수송동)		
	연면적(m ²)	작업기간 : 2019.05.15 ~ 2019.06.30		
	석면건축자재 [길이(m) · 면적(m ²) · 부피(m ³)] ~ 554.55m ³			
측정기관	대표자 고강영	사업자등록번호 410-86-24557		
	주소 전북 군산시 축동안3길 24, 한성빌딩 3F (주)아쌤 환경연구원			
측정 일시	2019년 05월 20일 (1일간)			
측정 결과	시료번호	측정 지점	측정 결과(f/cc)	검출 석면
	뒷면 별첨

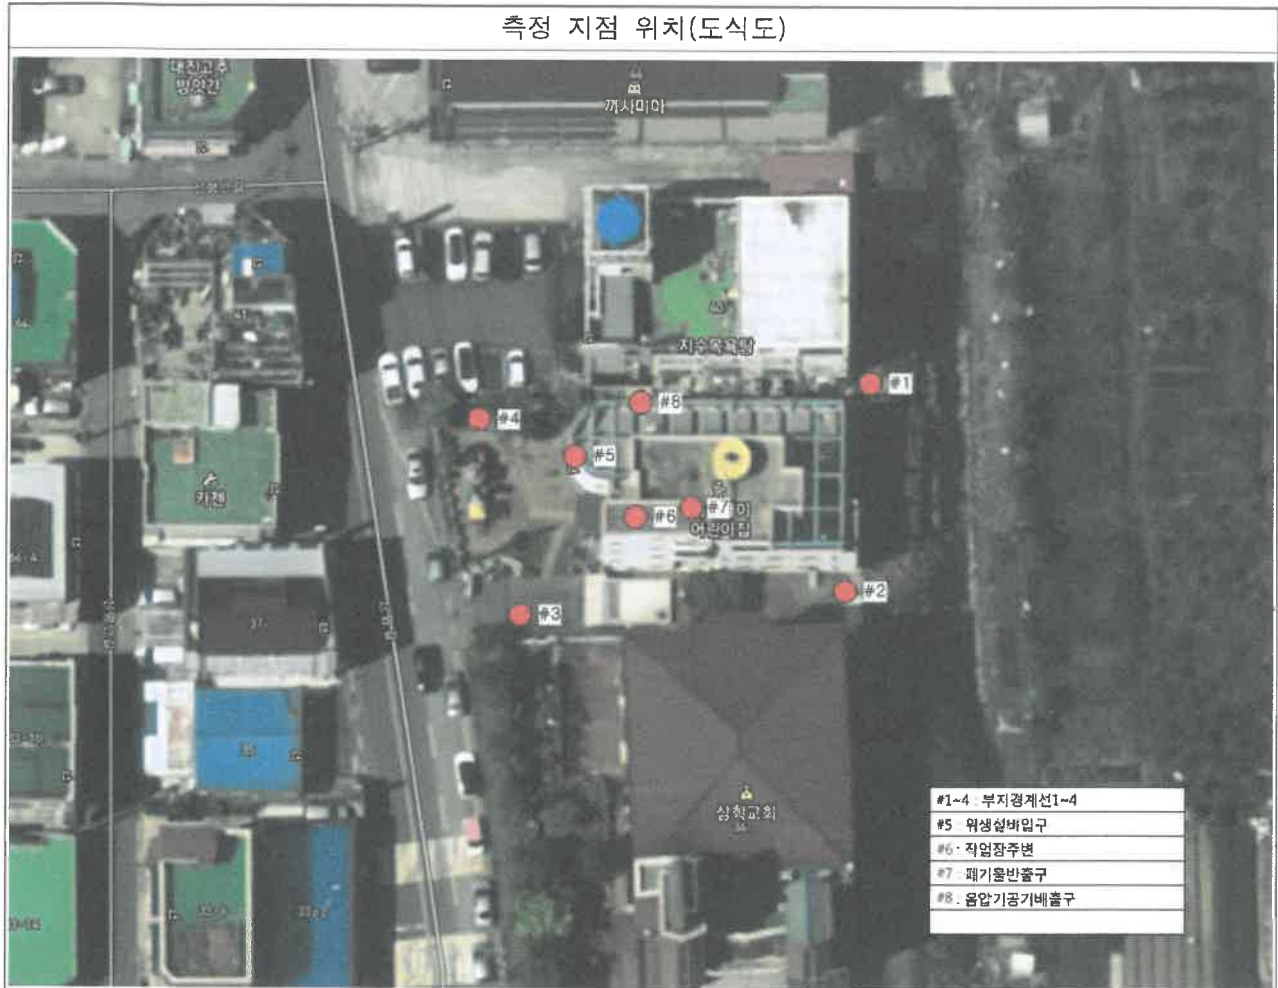
2-1. 측정 지점 위치(도식도)

측정 일시	2019년 05월 20일				
측정 결과	시료번호	측정 지점	측정 결과(f/cc)	검출 석면	초과여부
	1	부지경계선1	0.0018	-	기준치미만
	2	부지경계선2	0.0016	-	기준치미만
	3	부지경계선3	0.0018	-	기준치미만
	4	부지경계선4	0.0020	-	기준치미만
	5	위생설비입구	0.0045	-	기준치미만
	6	작업장주변	0.0040	-	기준치미만
	7	폐기물반출구	0.0037	-	기준치미만
	8	음압기공기배출구	0.0049	-	기준치미만

범례	● 측정위치
----	--------
