석면해체·제거 사업장의 석면비산 측정 결과보고서

접수번호	접수일			
제출인	상호(대표자) 주식회사위너건설		사업자등록번호 110-86-24557	
	주소 전라북도 김제시 금성로 68 (신평동) 2동 1층			
건축물	건물명(공사명) 동군산농협 임피본점 천정 리모델링 공사		위치 전라북도 군산시 서원석곡로 597 (임피면 읍내리, 동군산농협) (임피면 읍내리 223-5)	
	연면적(㎡)		작업기간 : 2019.07.01. ~ 2019.07.20.	
	석면건축자재[길이(m)·면적(㎡)·부피(㎡)] - 044.2 m ³			
측정기관	대표자 고강영		사업자등록번호 410-86-24557	
	주소 전북 군산시 축동안3길 24, 한성빌딩 3F (주)아쌤환경연구원			
측정 일시	2019년 07월 02일 (1일간)			
측정 결과	시료번호	측정 지점	측정 결과(f/cc)	검출 석면
	뒷면 별첨

1-1. 측정 결과

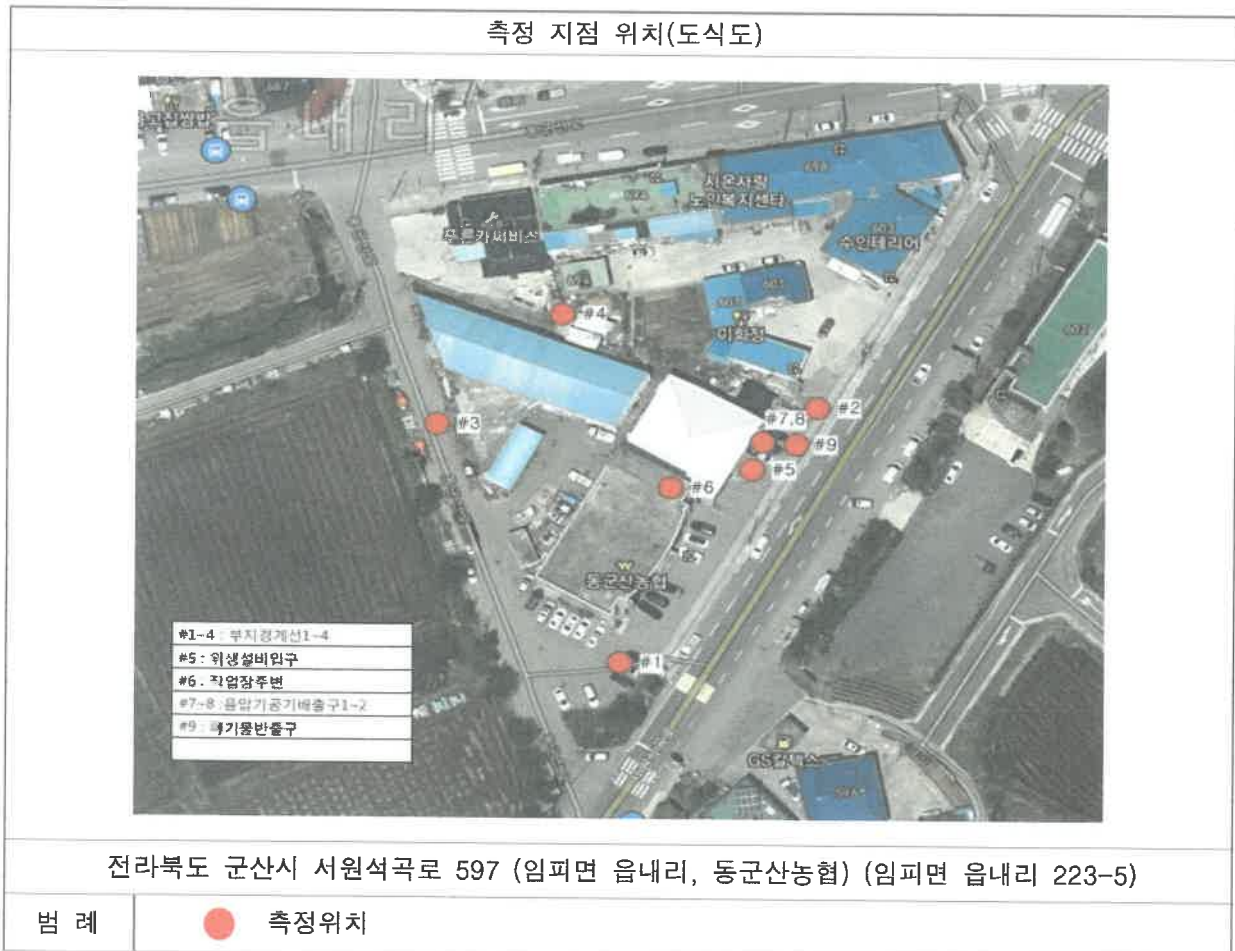
2-1. 측정 지점 위치(도식도)

측정 일시	2019년 07월 02일				
측정 결과	시료번호	측정 지점	측정 결과(f/cc)	검출 석면	초과여부
	1	부지경계선1	0.0016	-	기준치미만
	2	부지경계선2	0.0016	-	기준치미만
	3	부지경계선3	0.0016	-	기준치미만
	4	부지경계선4	0.0018	-	기준치미만
	5	위생설비입구	0.0041	-	기준치미만
	6	작업장주변	0.0049	-	기준치미만
	7	음압기공기배출구1	0.0060	-	기준치미만
	8	음압기공기배출구2	0.0057	-	기준치미만
	9	폐기물반출구	0.0040	-	기준치미만

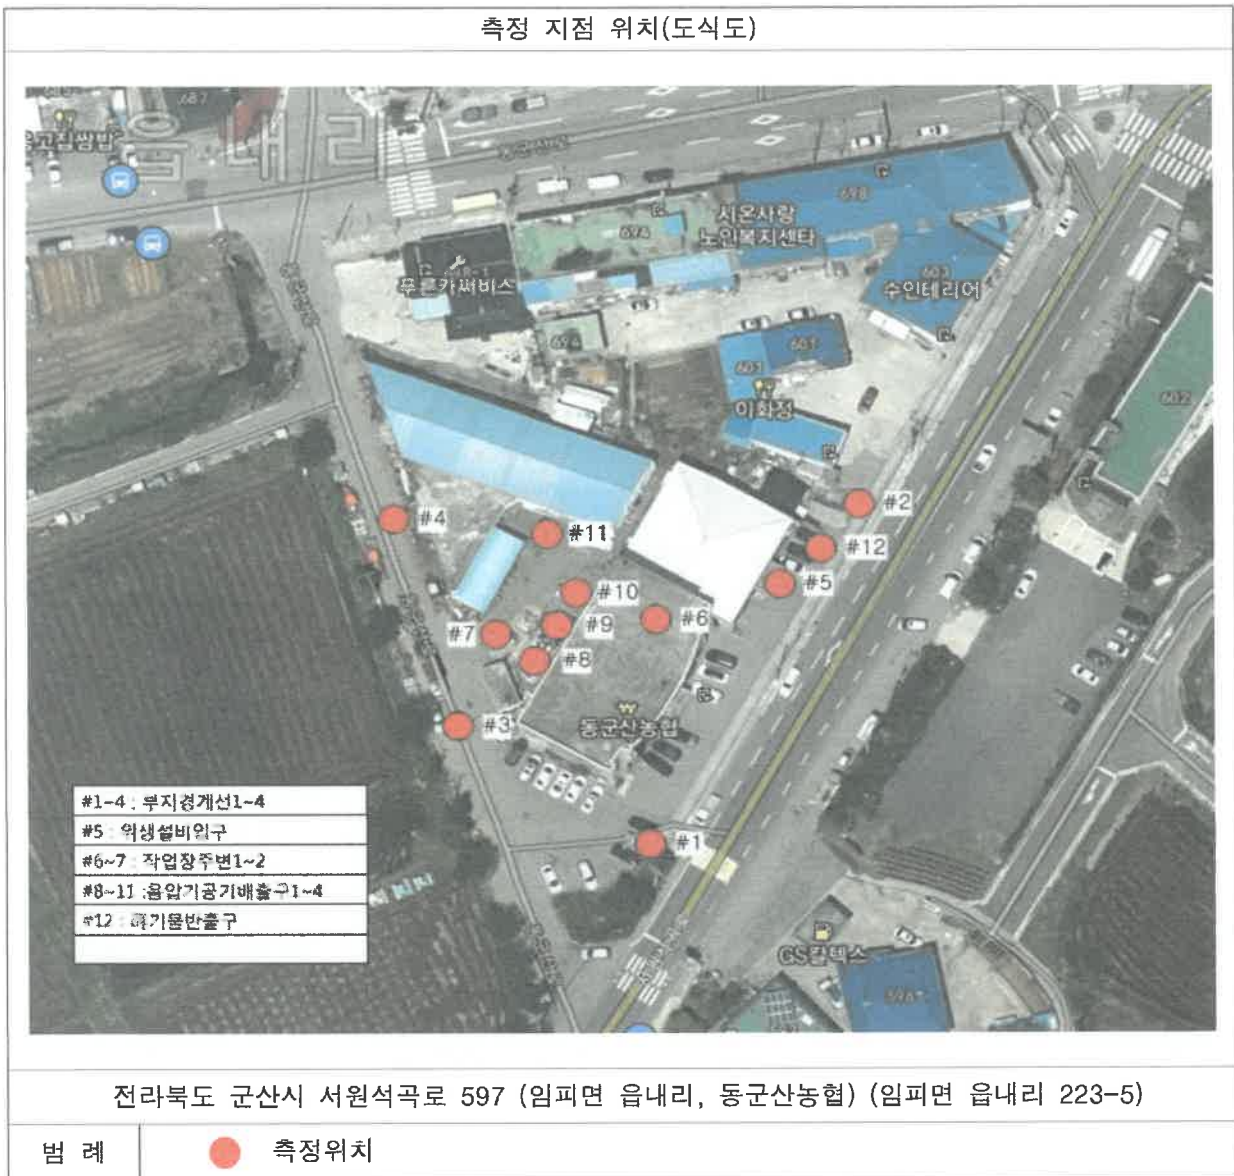
2-1. 측정 지점 위치(도식도)

측정 일시	2019년 07월 03일				
측정 결과	시료번호	측정 지점	측정 결과(f/cc)	검출 석면	초과여부
	1	부지경계선1	0.0018	-	기준치미만
	2	부지경계선2	0.0016	-	기준치미만
	3	부지경계선3	0.0020	-	기준치미만
	4	부지경계선4	0.0020	-	기준치미만
	5	위생설비입구	0.0040	-	기준치미만
	6	작업장주변1	0.0053	-	기준치미만
	7	작업장주변2	0.0056	-	기준치미만
	8	음압기공기배출구1	0.0061	-	기준치미만
	9	음압기공기배출구2	0.0049	-	기준치미만
	10	음압기공기배출구3	0.0064	-	기준치미만
	11	음압기공기배출구4	0.0057	-	기준치미만
	12	폐기물반출구	0.0036	-	기준치미만
