## 석면해체·제거 사업장의 석면비산 측정 결과보고서

접수번호	접수일	
제출인	상호(대표자) : 인영건설(주)	사업자등록번호 : 215-81-77532
	주소 : 서울특별시 송파구 송파대로 260, 1909호(가락동, 제일오피스텔) (전화번호 : 063-467-9354)	
건축물	건물명 : 전북 군산시 옥서면 선연리, 옥봉리 일원	위치 : 전북 군산시 옥서면 선연리 1513-2, 1451-1
	연면적(㎡)	작업기간 : 2017년 7월 12일 ~ 2019년 6월 28일
	석면건축자재[길이(m)·면적(㎡)·부피(㎡)] : 해체·제거 슬레이트 면적 : 495.42㎡	
측정기관	대표자 : (주)대한석면환경연구소 이금녀	사업자등록번호 : 418-81-30311
	주소 : 전주시 덕진구 원장동길 5, 203호

# 1-1. 측정 지점 위치 (도식도)

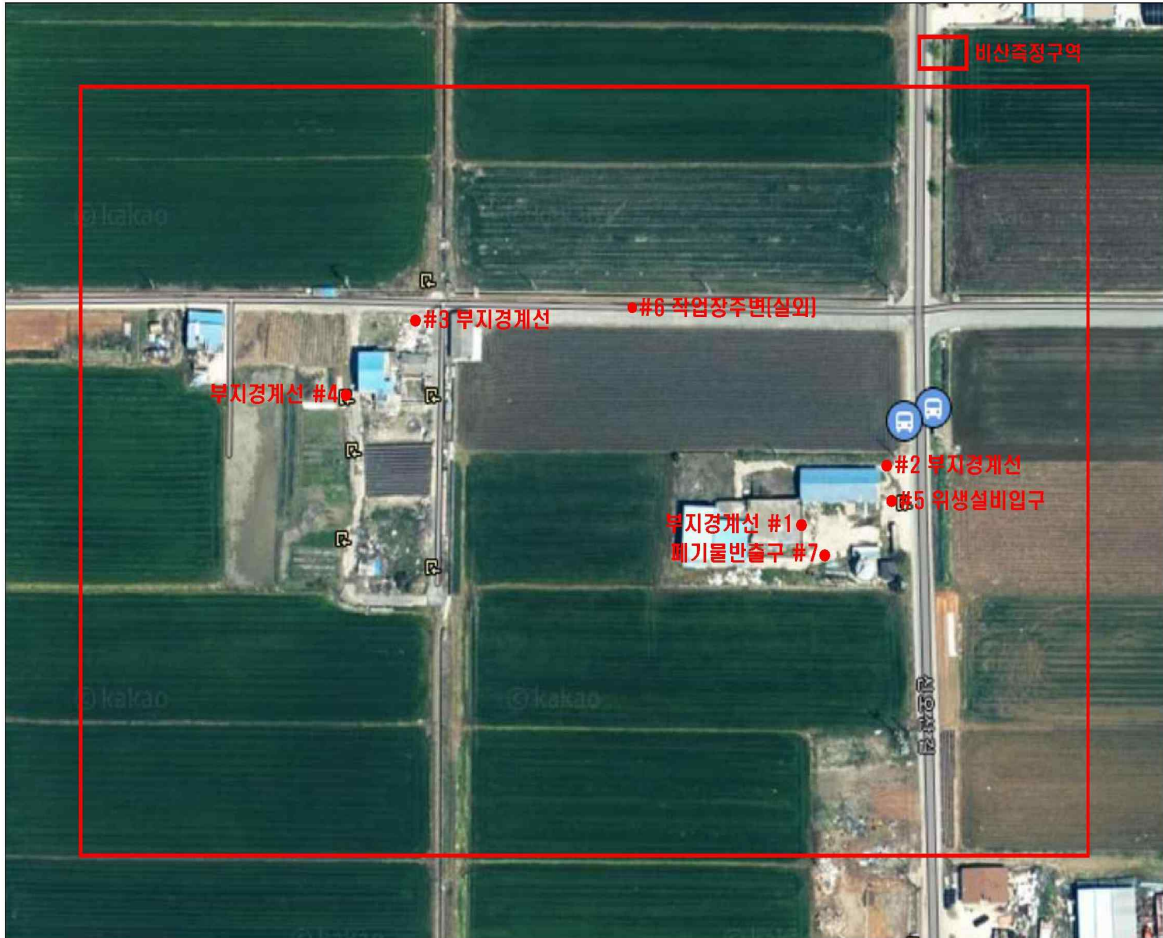
측정 일시	2019년 8월 26일			
측정 결과	시료번호	측정 지점	측정 결과(f/cc)	검출 석면(초과여부)
	#1	부지경계선	0.004	기준치 미만
	#2	부지경계선	0.004	기준치 미만
	#3	부지경계선	0.003	기준치 미만
	#4	부지경계선	0.003	기준치 미만
	#5	위생설비 입구	0.005	기준치 미만
	#6	작업장주변(실외)	0.001	기준치 미만
	#7	폐기물 반출구	0.004	기준치 미만

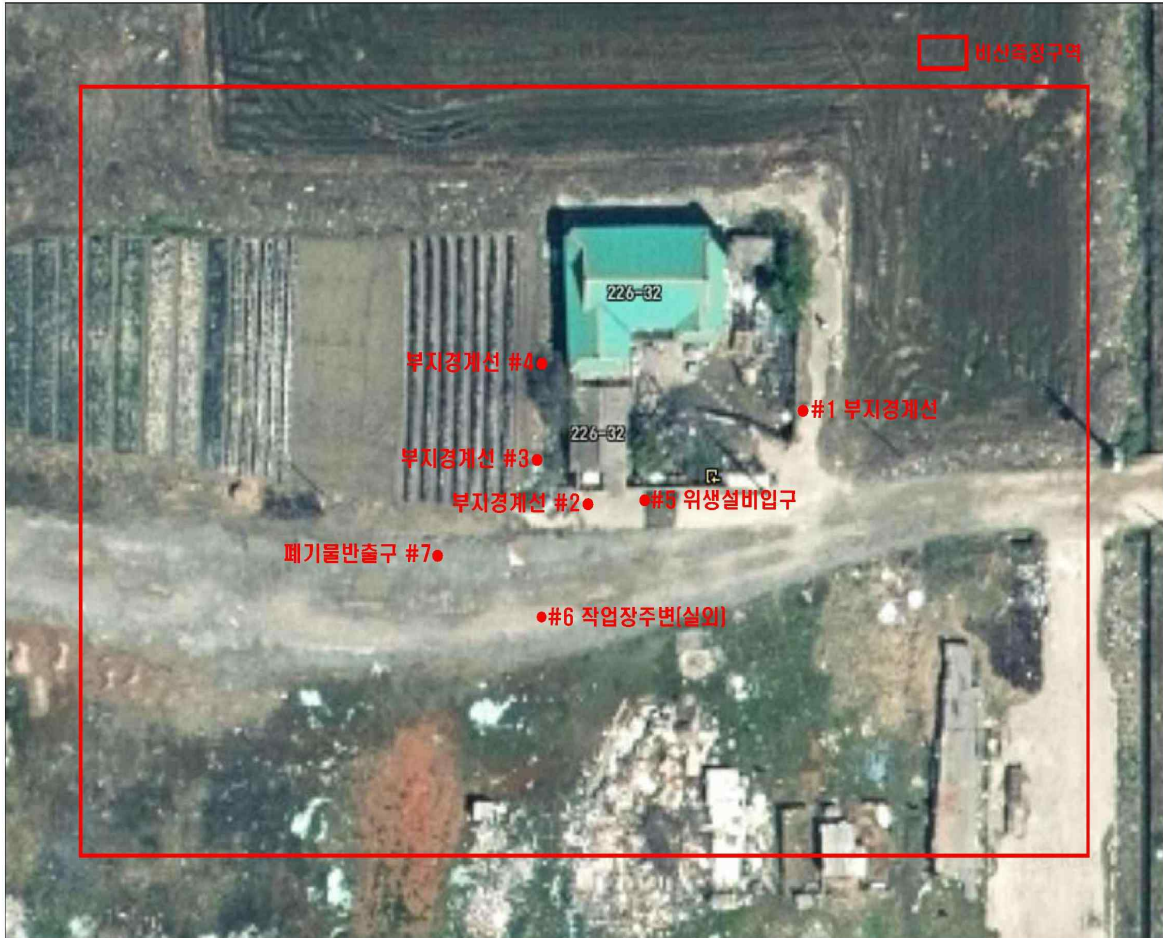
# 1-1. 측정 지점 위치 (도식도)

측정 일시	2019년 08월 27일			
측정 결과	시료번호	측정 지점	측정 결과(f/cc)	검출 석면(초과여부)
	#1	부지경계선	0.003	기준치 미만
	#2	부지경계선	0.003	기준치 미만
	#3	부지경계선	0.004	기준치 미만
	#4	부지경계선	0.003	기준치 미만
	#5	위생설비 입구	0.004	기준치 미만
	#6	작업장주변(실외)	0.001	기준치 미만
	#7	폐기물 반출구	0.005	기준치 미만
