항목	(실내) 석면해체·제거작업 완료 후 석면농도 측정		공간명 : 군산나운4차아파트
측정시간	시작 10:32	종료 14:55	
투입장비	종류 SARA-5100	수량 19EA

용역명	24-25년 노후공임 리모델링 공사 5권역(전북) 지정폐기물(폐석면 원형) 처리용역		
위 치	전라북도 일원	비 고	폐기물 수집 운반

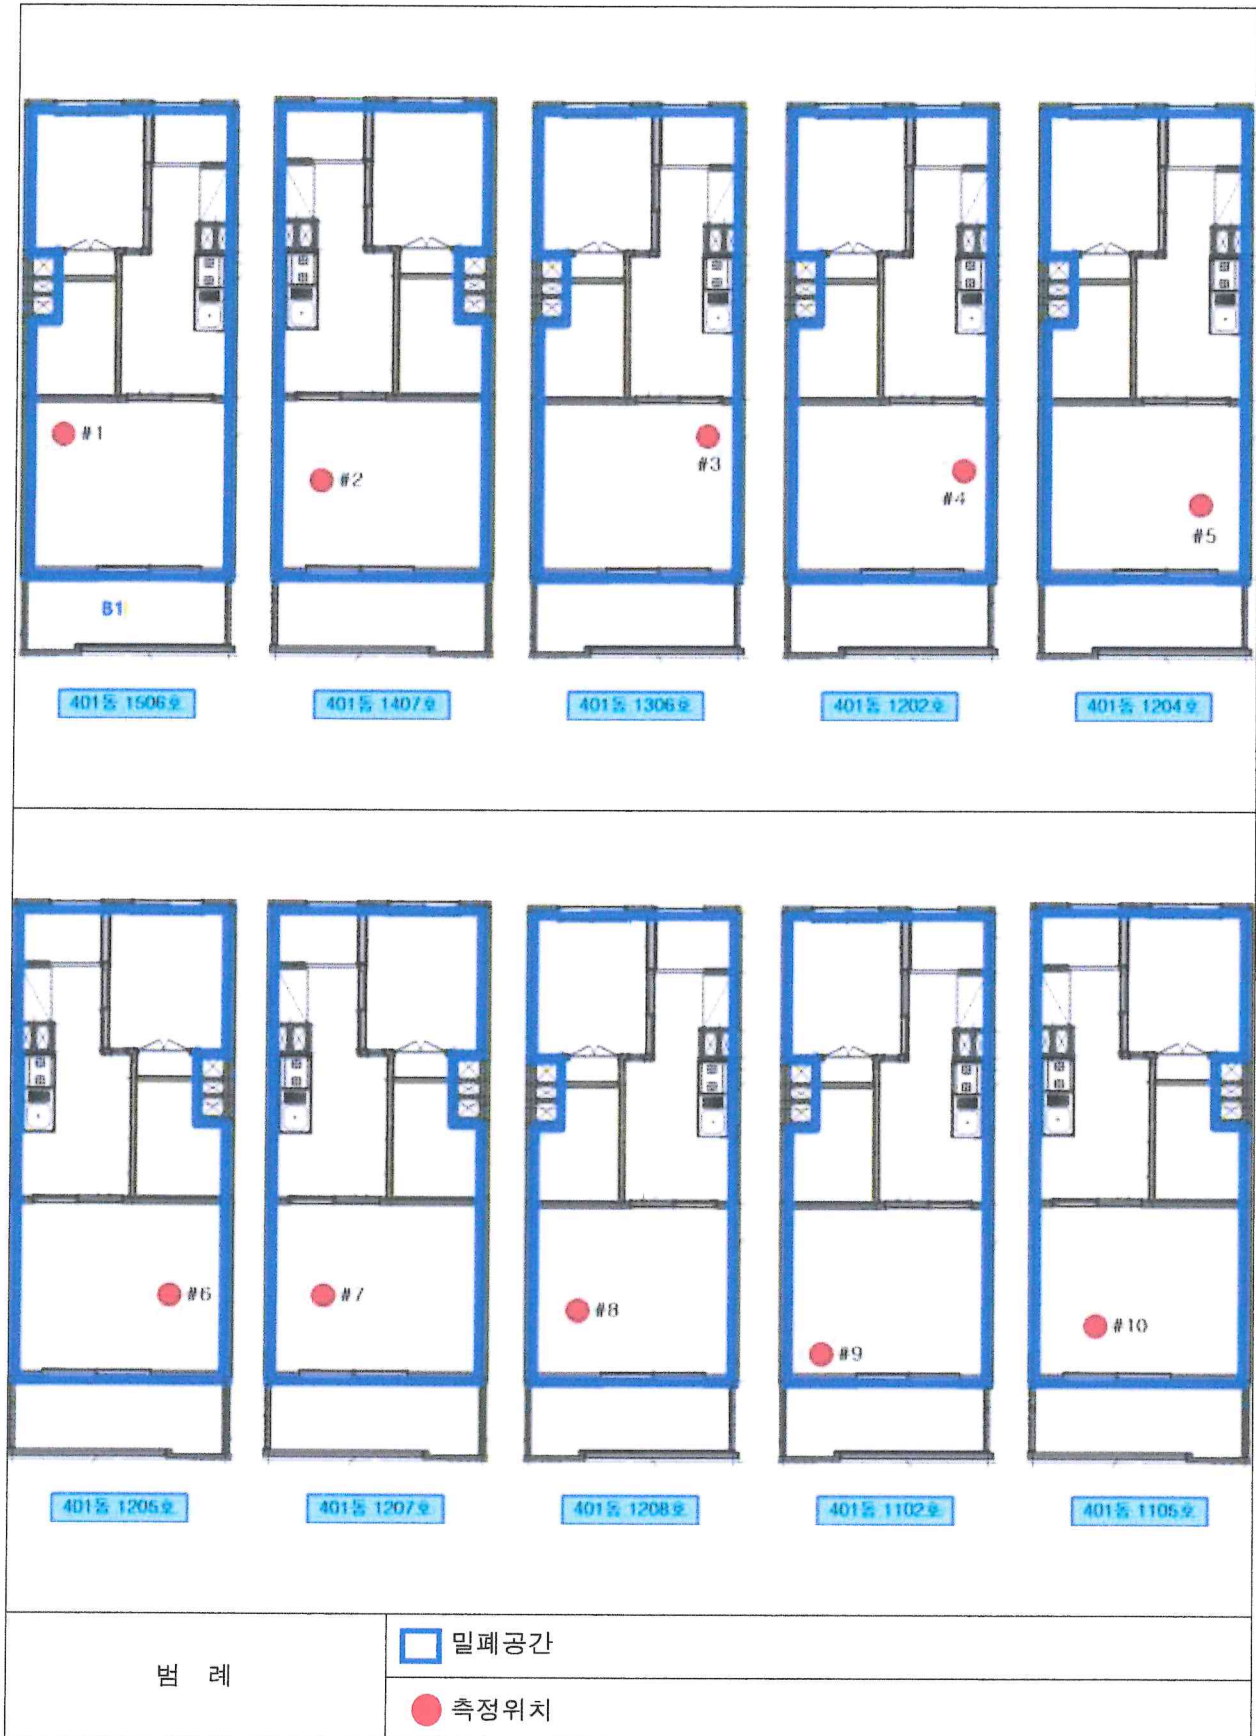
2) 측정 위치도

시료번호	측정위치	측정시간 (분)	Flow (ℓ/min)	시야수	Volume (ℓ)	측정농도 (개/cm ³)	초과여부
1	401동 1506호	105	9.92	100	1.042	0.0061	기준치미만
2	401동 1407호	105	9.91	100	1.041	0.0071	기준치미만
3	401동 1306호	105	9.94	100	1,044	0.0066	기준치미만
4	401동 1202호	105	9.96	100	1,046	0.0047	기준치미만
5	401동 1204호	105	9.95	100	1,045	0.0052	기준치미만
6	401동 1205호	105	9.91	100	1,041	0.0066	기준치미만
7	401동 1207호	105	9.95	100	1,045	0.0056	기준치미만
8	401동 1208호	105	9.93	100	1,043	0.0052	기준치미만
9	401동 1102호	105	9.92	100	1,042	0.0047	기준치미만
10	401동 1105호	105	9.95	100	1,045	0.0061	기준치미만
11	401동 1108호	105	9.91	100	1,041	0.0057	기준치미만
12	401동 1008호	105	9.89	100	1,038	0.0066	기준치미만
13	401동 1009호	105	9.92	100	1,042	0.0056	기준치미만
14	401동 907호	105	9.91	100	1,041	0.0052	기준치미만
15	401동 909호	105	9.94	100	1,044	0.0047	기준치미만
16	401동 910호	105	9.95	100	1,045	0.0070	기준치미만
17	401동 804호	105	9.93	100	1,043	0.0056	기준치미만
18	401동 805호	105	9.92	100	1,042	0.0061	기준치미만
19	401동 806호	105	9.97	100	1,047	0.0066	기준치미만

20	401동 807호	105	9.98	100	1,048	0.0056	기준치미만
21	401동 810호	105	9.96	100	1,046	0.0061	기준치미만
22	401동 703호	105	9.93	100	1,043	0.0056	기준치미만
23	401동 708호	105	9.92	100	1,042	0.0052	기준치미만
24	401동 709호	105	9.96	100	1,046	0.0075	기준치미만
25	401동 602호	105	9.88	100	1,037	0.0061	기준치미만

*석면농도기준(산업안전보건법 시행규칙 제80조의9(석면농도기준) : 0.01개/cc)

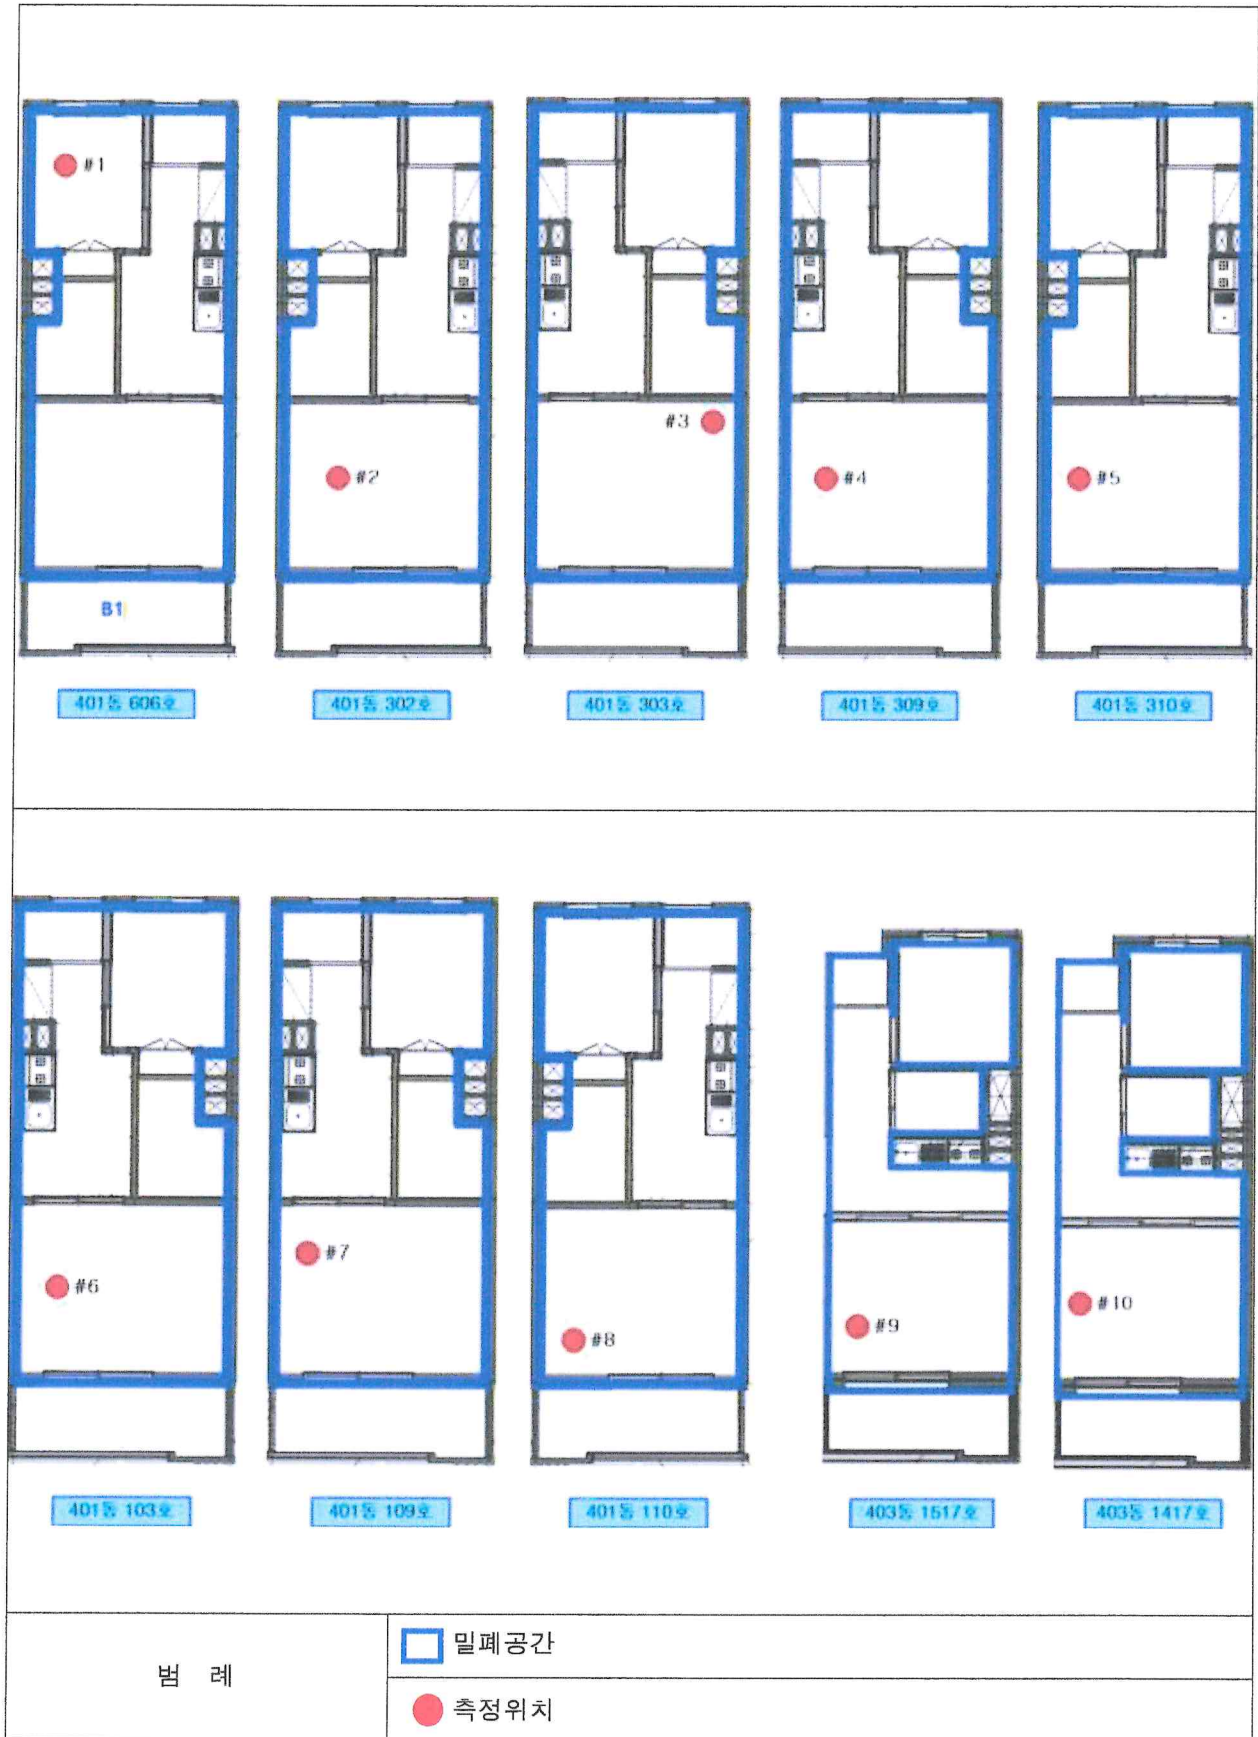
2) 측정 위치도

시료번호	측정위치	측정시간 (분)	Flow (ℓ/min)	시야수	Volume (ℓ)	측정농도 (개/cm ³)	초과여부
1	401동 606호	105	9.88	100	1,037	0.0052	기준치미만
2	401동 302호	105	9.87	100	1,036	0.0076	기준치미만
3	401동 303호	105	9.89	100	1,038	0.0061	기준치미만
4	401동 309호	105	9.92	100	1,042	0.0071	기준치미만
5	401동 310호	105	9.95	100	1,045	0.0056	기준치미만
6	401동 103호	105	9.92	100	1,042	0.0061	기준치미만
7	401동 109호	105	9.90	100	1,040	0.0066	기준치미만
8	401동 110호	105	9.88	100	1,037	0.0052	기준치미만
9	403동 1517호	105	9.90	100	1,040	0.0047	기준치미만
10	403동 1417호	105	9.91	100	1,041	0.0061	기준치미만
11	403동 1421호	105	9.92	100	1,042	0.0056	기준치미만
12	403동 1424호	105	9.91	100	1,041	0.0066	기준치미만
13	403동 1305호	105	9.88	100	1,037	0.0057	기준치미만
14	403동 1323호	105	9.90	100	1,040	0.0052	기준치미만
15	403동 1204호	105	9.89	100	1,038	0.0047	기준치미만
16	403동 1217호	105	9.87	100	1,036	0.0066	기준치미만
17	403동 1219호	105	9.94	100	1,044	0.0070	기준치미만
18	403동 1222호	105	9.87	100	1,036	0.0061	기준치미만
19	403동 1108호	105	9.89	100	1,038	0.0047	기준치미만

20	403동 1001호	105	9.92	100	1,042	0.0052	기준치미만
21	403동 803호	105	9.88	100	1,037	0.0066	기준치미만
22	403동 811호	105	9.91	100	1,041	0.0057	기준치미만
23	403동 711호	105	9.92	100	1,042	0.0056	기준치미만
24	403동 603호	105	9.93	100	1,043	0.0061	기준치미만
25	403동 616호	105	9.89	100	1,038	0.0057	기준치미만

*석면농도기준(산업안전보건법 시행규칙 제80조의9(석면농도기준) : 0.01개/cc)

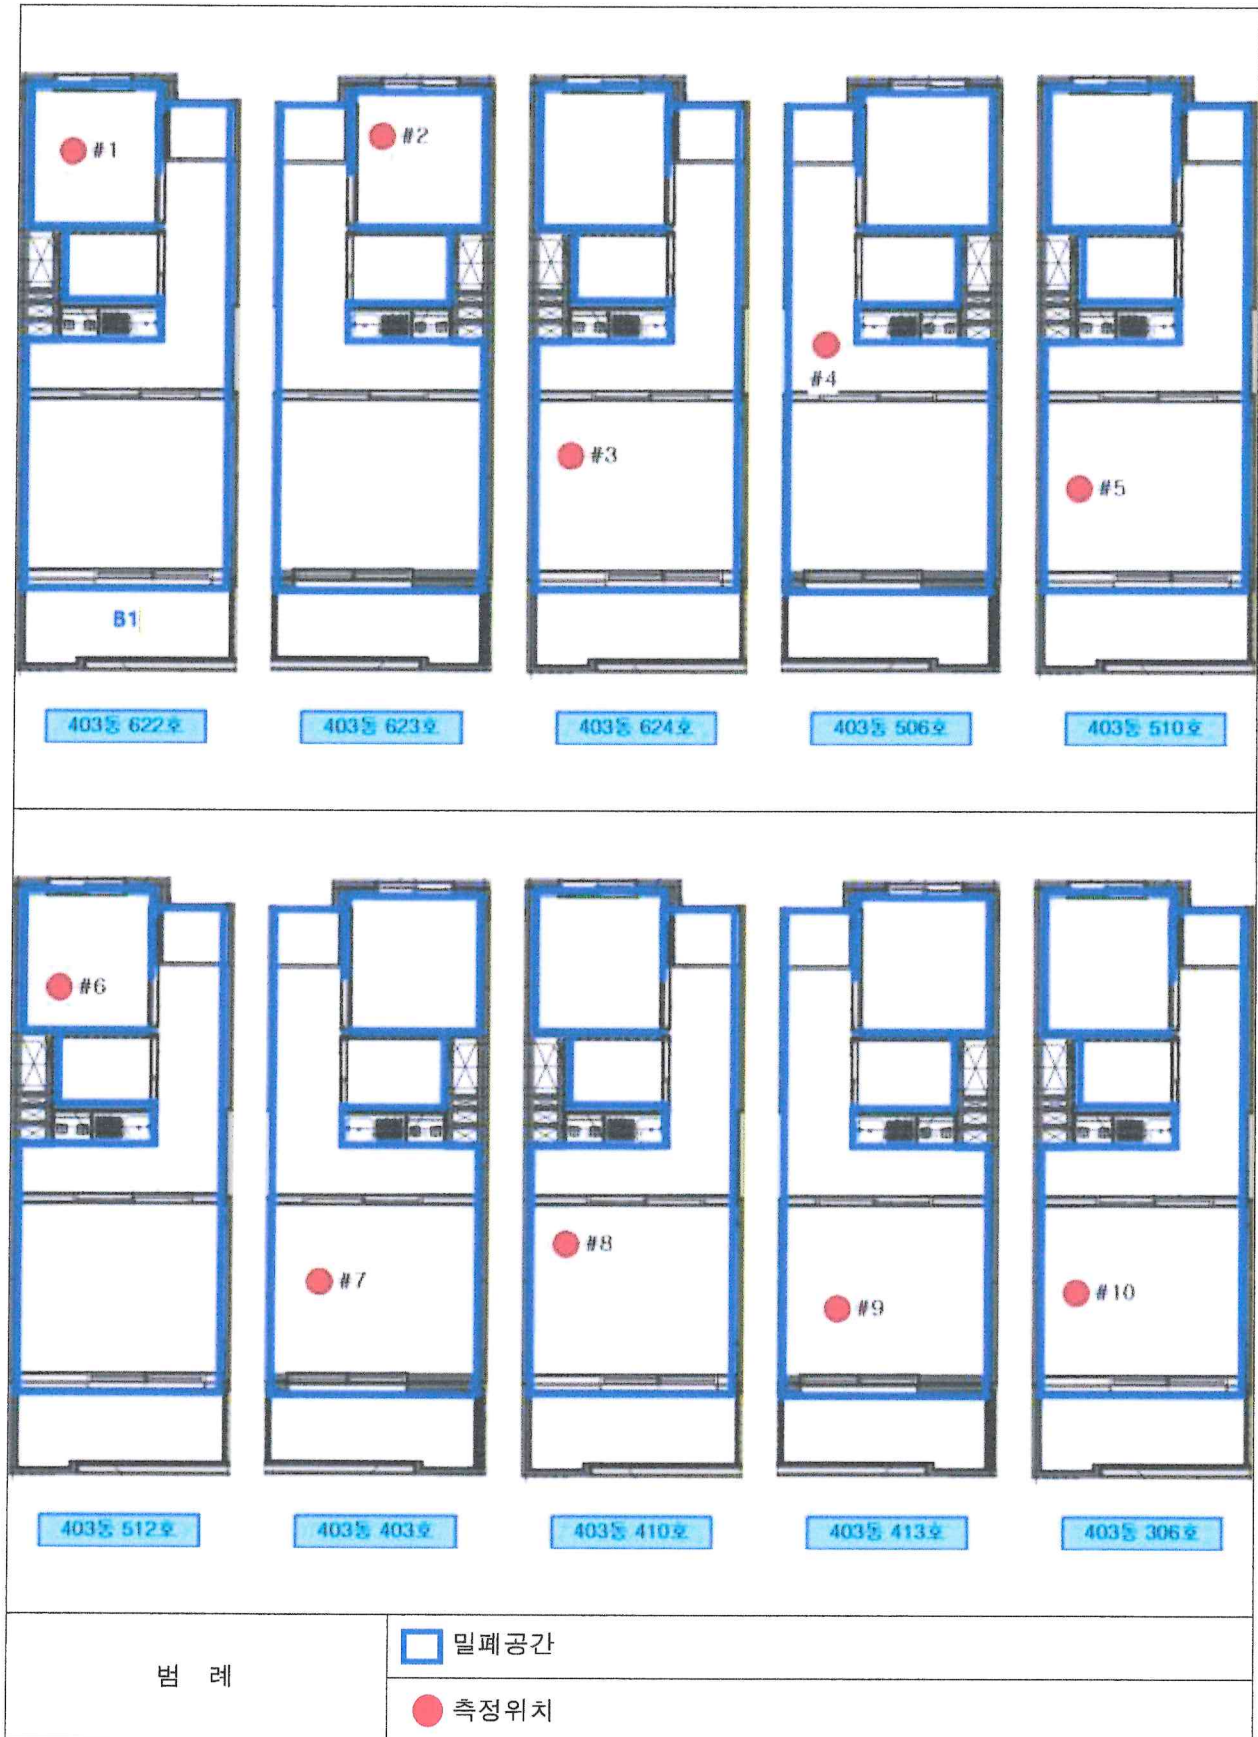
2) 측정 위치도

시료번호	측정위치	측정시간 (분)	Flow (ℓ/min)	시야수	Volume (ℓ)	측정농도 (개/cm ³)	초과여부
1	403동 622호	105	9.92	100	1,042	0.0052	기준치미만
2	403동 623호	105	9.95	100	1,045	0.0047	기준치미만
3	403동 624호	105	9.95	100	1,045	0.0061	기준치미만
4	403동 506호	105	9.96	100	1,046	0.0056	기준치미만
5	403동 510호	105	9.91	100	1,041	0.0057	기준치미만
6	403동 512호	105	9.94	100	1,044	0.0061	기준치미만
7	403동 403호	105	9.95	100	1,045	0.0066	기준치미만
8	403동 410호	105	9.94	100	1,044	0.0052	기준치미만
9	403동 413호	105	9.97	100	1,047	0.0066	기준치미만
10	403동 306호	105	9.94	100	1,044	0.0056	기준치미만
11	403동 212호	105	9.95	100	1,045	0.0052	기준치미만
12	403동 105호	105	9.97	100	1,047	0.0047	기준치미만
13	403동 106호	105	9.95	100	1,045	0.0066	기준치미만
14	403동 116호	105	9.93	100	1,043	0.0071	기준치미만
15	404동 1501호	105	9.97	100	1,047	0.0061	기준치미만
16	404동 1503호	105	9.94	100	1,044	0.0075	기준치미만
17	404동 1504호	105	9.94	100	1,044	0.0061	기준치미만
18	404동 1507호	105	9.92	100	1,042	0.0071	기준치미만
19	404동 1508호	105	9.90	100	1,040	0.0057	기준치미만
20	404동 1403호	105	9.94	100	1,044	0.0056	기준치미만

21	404동 1405호	105	9.96	100	1,046	0.0061	기준치미만
22	404동 1407호	105	9.91	100	1,041	0.0057	기준치미만
23	404동 1410호	105	9.93	100	1,043	0.0047	기준치미만
24	404동 1301호	105	9.93	100	1,043	0.0052	기준치미만
25	404동 1304호	105	9.94	100	1,044	0.0066	기준치미만

*석면농도기준(산업안전보건법 시행규칙 제80조의9(석면농도기준) : 0.01개/cc)

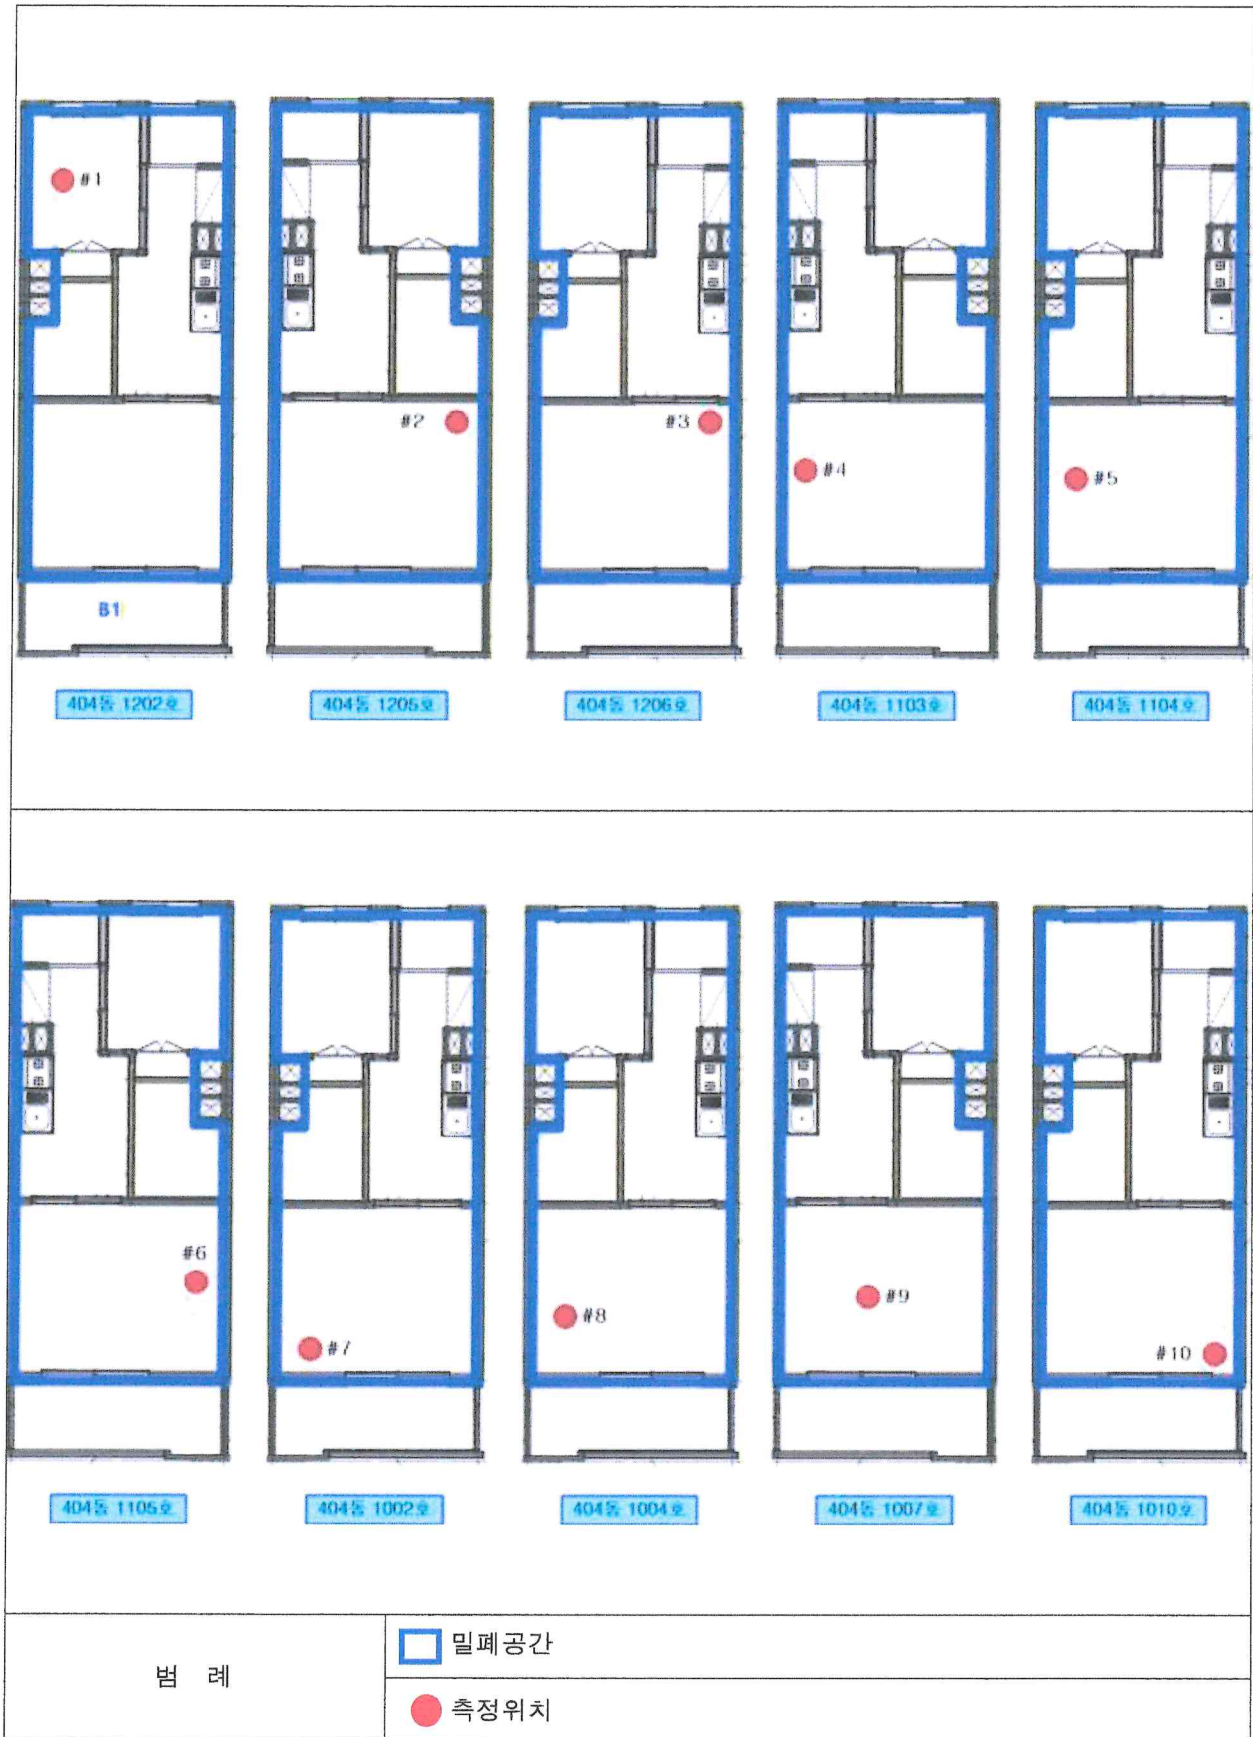
2) 측정 위치도

시료번호	측정위치	측정시간 (분)	Flow (ℓ/min)	시야수	Volume (ℓ)	측정농도 (개/cm ³)	초과여부
1	404동 1202호	105	9.90	100	1,040	0.0061	기준치미만
2	404동 1205호	105	9.89	100	1,038	0.0057	기준치미만
3	404동 1206호	105	9.92	100	1,042	0.0047	기준치미만
4	404동 1103호	105	9.88	100	1,037	0.0052	기준치미만
5	404동 1104호	105	9.90	100	1,040	0.0066	기준치미만
6	404동 1105호	105	9.93	100	1,043	0.0071	기준치미만
7	404동 1002호	105	9.90	100	1,040	0.0061	기준치미만
8	404동 1004호	105	9.87	100	1,036	0.0076	기준치미만
9	404동 1007호	105	9.93	100	1,043	0.0061	기준치미만
10	404동 1010호	105	9.88	100	1,037	0.0071	기준치미만
11	404동 901호	105	9.91	100	1,041	0.0057	기준치미만
12	404동 902호	105	9.90	100	1,040	0.0057	기준치미만
13	404동 905호	105	9.89	100	1,038	0.0061	기준치미만
14	404동 908호	105	9.88	100	1,037	0.0052	기준치미만
15	404동 802호	105	9.88	100	1,037	0.0047	기준치미만
16	404동 804호	105	9.91	100	1,041	0.0061	기준치미만
17	404동 805호	105	9.88	100	1,037	0.0057	기준치미만
18	404동 808호	105	9.89	100	1,038	0.0057	기준치미만
19	404동 702호	105	9.88	100	1,037	0.0061	기준치미만

20	404동 703호	105	9.92	100	1,042	0.0066	기준치미만
21	404동 706호	105	9.87	100	1,036	0.0052	기준치미만
22	404동 603호	105	9.88	100	1,037	0.0066	기준치미만
23	404동 607호	105	9.87	100	1,036	0.0057	기준치미만
24	404동 502호	105	9.87	100	1,036	0.0052	기준치미만
25	404동 504호	105	9.86	100	1,035	0.0047	기준치미만
26	404동 505호	105	9.90	100	1,040	0.0066	기준치미만

*석면농도기준(산업안전보건법 시행규칙 제80조의9(석면농도기준) : 0.01개/cc)

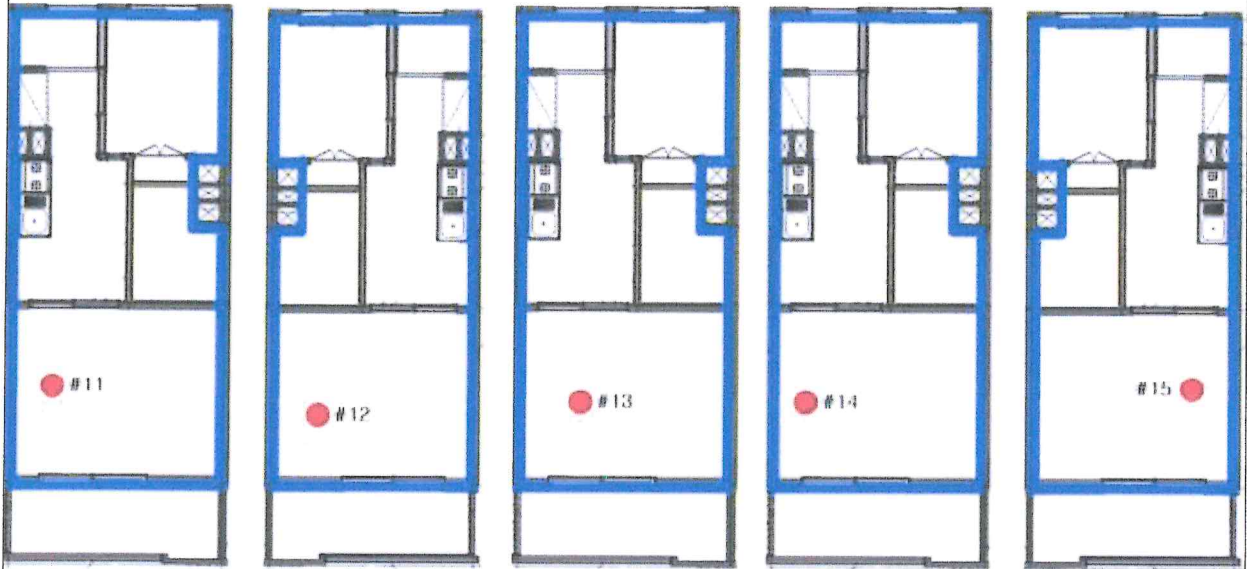
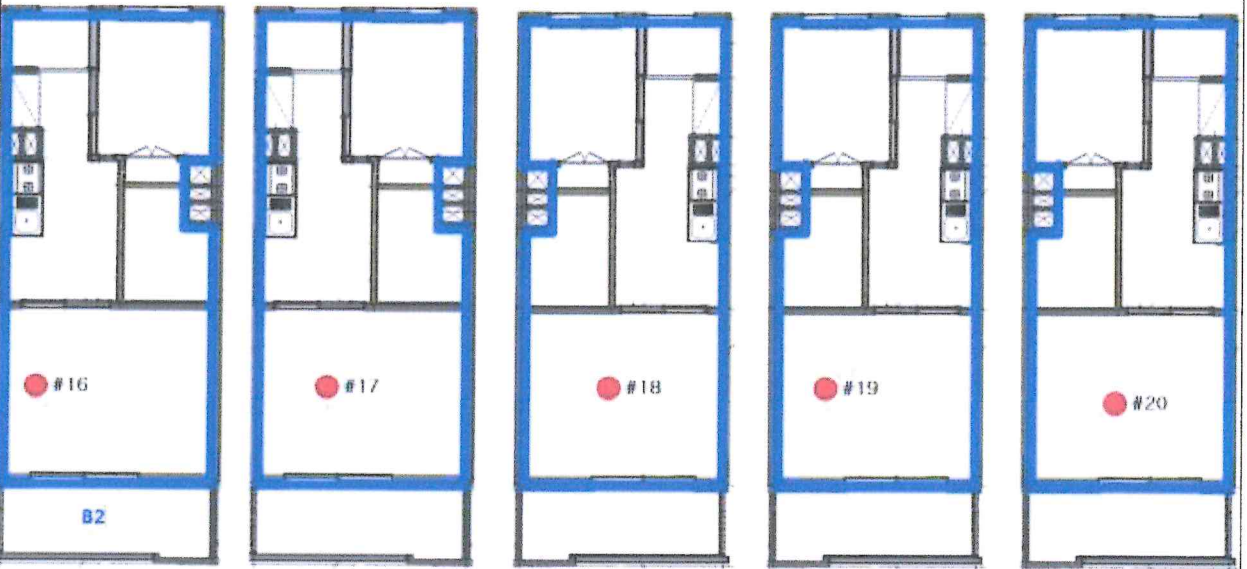
2) 측정 위치도

시료번호	측정위치	측정시간 (분)	Flow (ℓ/min)	시야수	Volume (ℓ)	측정농도 (개/cm ³)	초과여부
1	405동 801호	105	9.91	100	1,041	0.0061	기준치미만
2	405동 803호	105	9.92	100	1,042	0.0052	기준치미만
3	405동 805호	105	9.93	100	1,043	0.0047	기준치미만
4	405동 809호	105	9.90	100	1,040	0.0052	기준치미만
5	405동 810호	105	9.90	100	1,040	0.0066	기준치미만
6	405동 701호	105	9.95	100	1,045	0.0056	기준치미만
7	405동 708호	105	9.93	100	1,043	0.0061	기준치미만
8	405동 710호	105	9.90	100	1,040	0.0052	기준치미만
9	405동 604호	105	9.88	100	1,037	0.0057	기준치미만
10	405동 502호	105	9.88	100	1,037	0.0066	기준치미만
11	405동 401호	105	9.91	100	1,041	0.0057	기준치미만
12	405동 402호	105	9.89	100	1,038	0.0071	기준치미만
13	405동 403호	105	9.94	100	1,044	0.0075	기준치미만
14	405동 409호	105	9.90	100	1,040	0.0061	기준치미만
15	405동 302호	105	9.91	100	1,041	0.0066	기준치미만
16	405동 303호	105	9.94	100	1,044	0.0052	기준치미만
17	405동 307호	105	9.88	100	1,037	0.0047	기준치미만
18	405동 202호	105	9.87	100	1,036	0.0057	기준치미만
19	405동 204호	105	9.91	100	1,041	0.0066	기준치미만
20	405동 206호	105	9.90	100	1,040	0.0057	기준치미만

21	405동 209호	105	9.89	100	1,038	0.0052	기준치미만
22	405동 102호	105	9.90	100	1,040	0.0071	기준치미만
23	405동 107호	105	9.91	100	1,041	0.0075	기준치미만
24	405동 108호	105	9.92	100	1,042	0.0066	기준치미만
25	405동 110호	105	9.89	100	1,038	0.0052	기준치미만
26	408동 1503호	105	9.88	100	1,037	0.0057	기준치미만
27	408동 1507호	105	9.92	100	1,042	0.0061	기준치미만
28	408동 1513호	105	9.91	100	1,041	0.0066	기준치미만
29	408동 1516호	105	9.88	100	1,037	0.0071	기준치미만
30	408동 1406호	105	9.90	100	1,040	0.0061	기준치미만

*석면농도기준(산업안전보건법 시행규칙 제80조의9(석면농도기준) : 0.01개/cc)
