■ 석면안전관리법 시행규칙 [별지 제19호서식]

석면해체·제거 사업장의 석면비산 측정 결과보고서

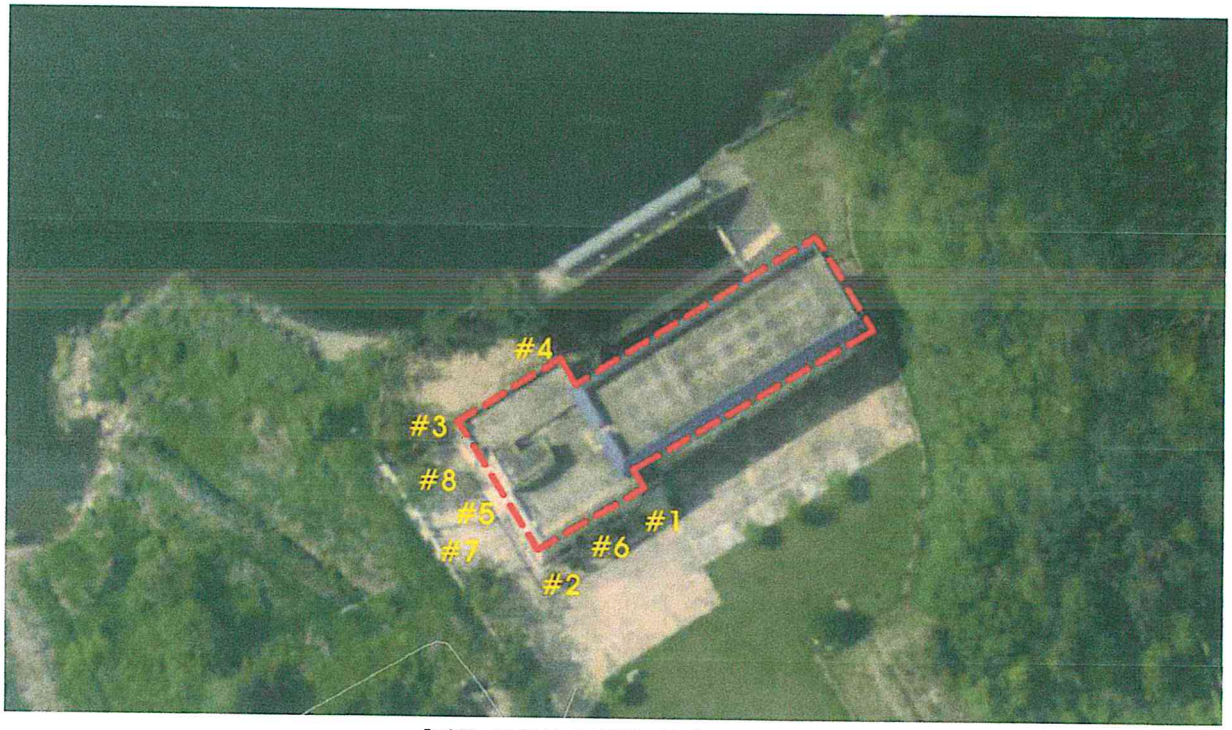
측정 지점 위치(도식도)

#1 ~ #4 부지 경계선 / #5 위생설비 입구 / #6 폐기물 반출구 / #7 음압기 공기 배출구 / #8 폐기물 보관지점

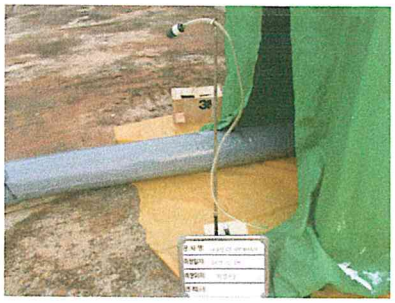
#4 (부지 경계선)

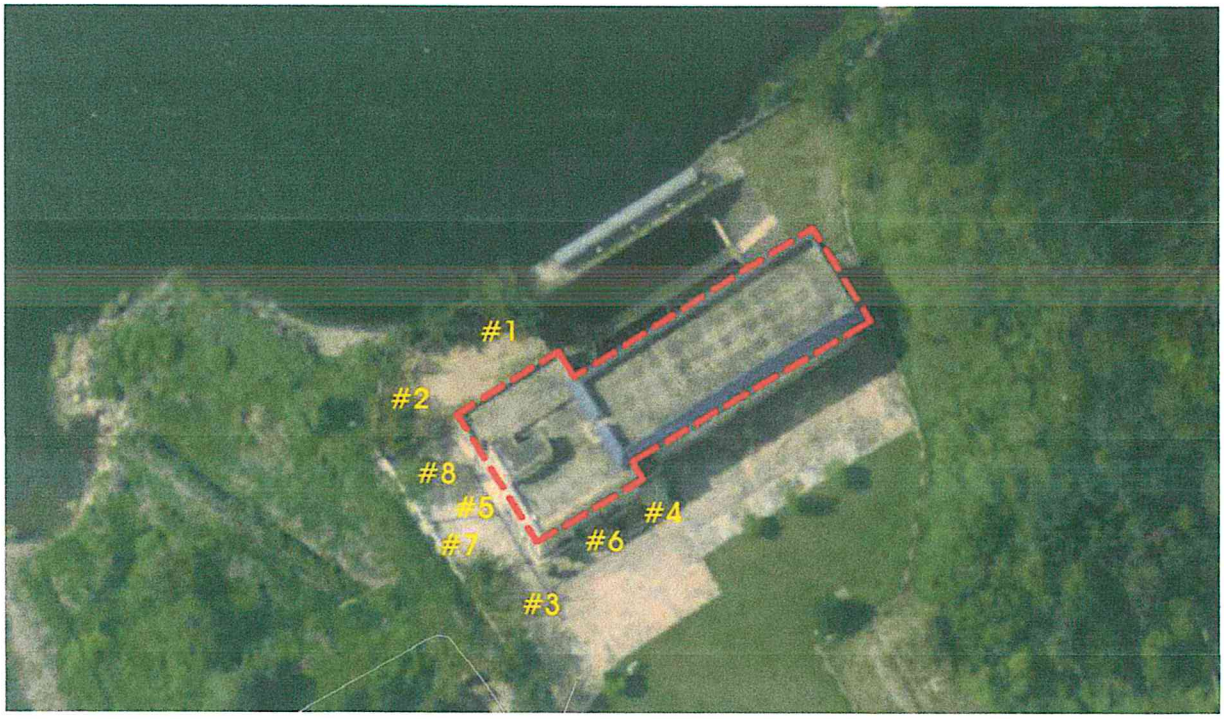
측정 지점 위치(도식도)

#1 ~ #4 부지 경계선 / #5 위생설비 입구 / #6 폐기물 반출구 / #7 음압기 공기 배출구 / #8 폐기물 보관지점
