블록식보강토옹벽 사고에 대한 문제제기

- 사고일시 : 2011년 7월 10일(일) 약 15:30
- 사고장소 : 전북 군산시 옥도면 개야리 408번지 외
- 사고결과 : 사망 1명, 가옥붕괴 등

보강토옹벽 붕괴사고에 대한 문제제기

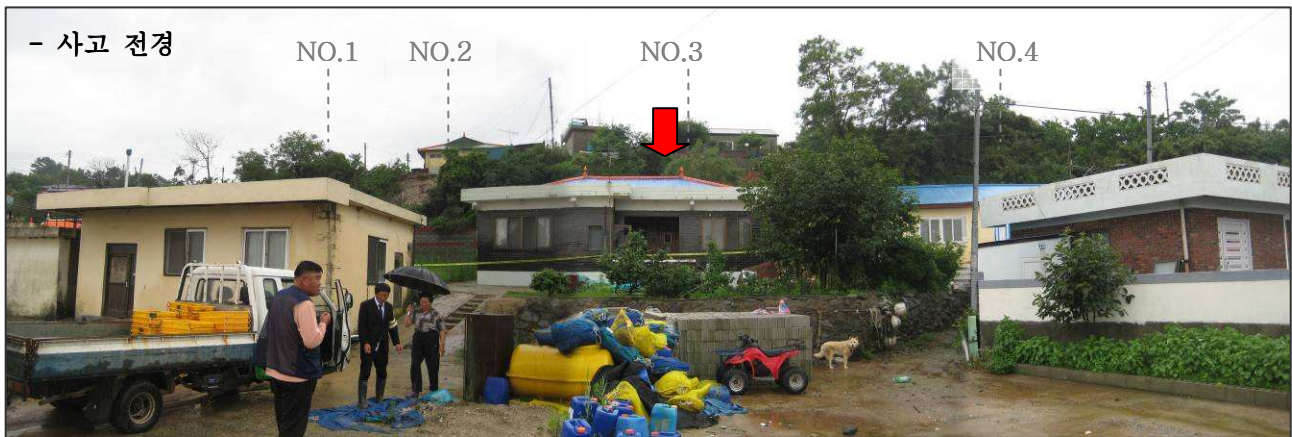
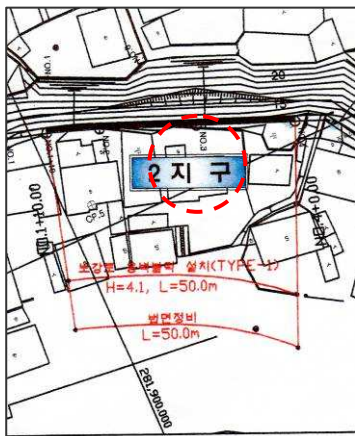
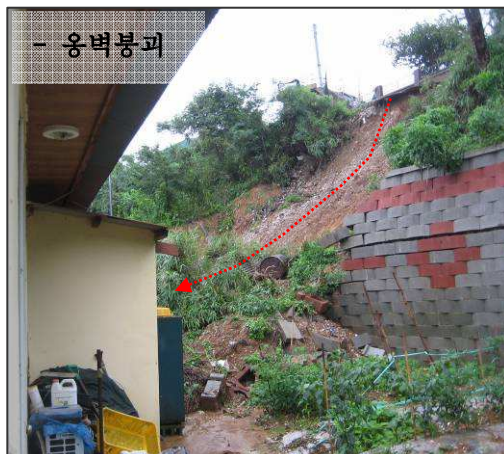
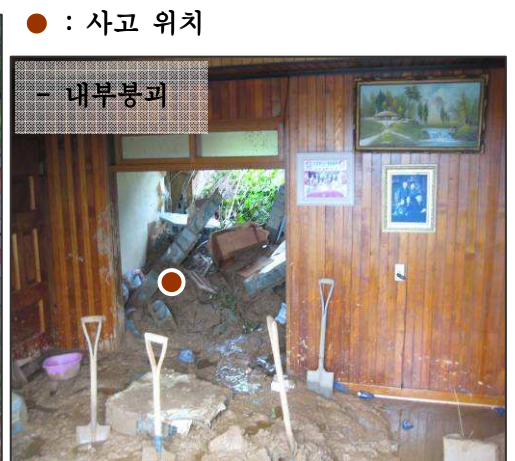
모든 사진촬영 일시 : 2011.7.11 07:30

- 개야도 재해위험지구 정비사업 도면 2지구 NO.3 해당 됨

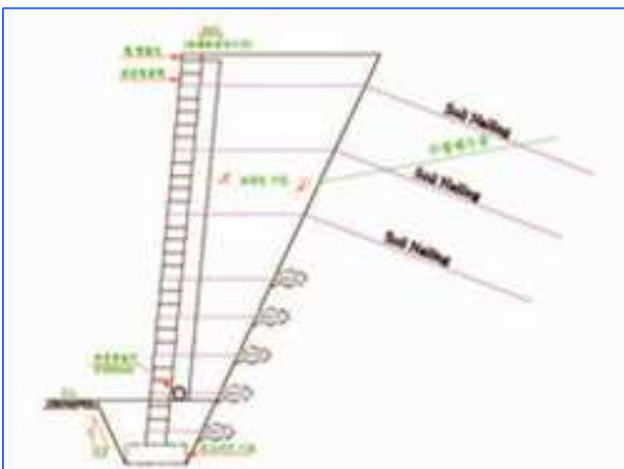
[시공예시. SOIL Nailing + 보강토옹벽]

본 사고 직후, 경찰조사시 경찰에 의해 언급되었듯 408번지 후면부는 1988년도에 범면붕괴사고가 발생했었던 위치로서 재발방지를 위해 옹벽공사를 실시한 것인데, 결과적으로 제차 붕괴가 되는 결과를 초래 하였음. 이는 블록식 보강토옹벽 설계 자체가 이 절개지에 합당하였는지가 의문이며, 충분한 구조검토나 시뮬레이션이 있었는지 근거를 요청함. 보강토 옹벽 시공전 추가적으로 Soil Nailing을 통해 구조적 지반안정화공법이 필요하진 않았는지? 보강토 옹벽공사가 맞다고 판단했었다면 이렇게 강우에 의해 붕괴될 옹벽이었으므로 철근콘크리트옹벽으로의 설계가 적정하지 않았는가? 를 문제제기 함.

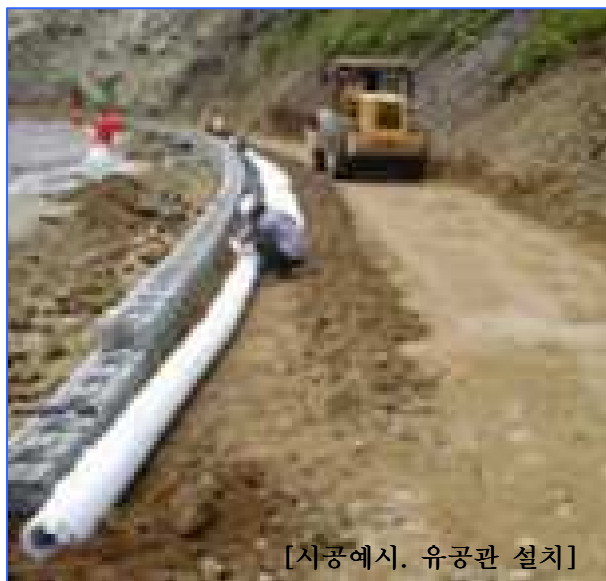
[시공예시, 유공관 설치]

- 기초패드 및 하부 유공관의 시공여부는 복구공사시 반드시 확인할 사항이며, 상부 유공관 또한 사고현장 어디에서도 찾아볼 수 없어 미시공 했음을 짐작케 함.
- 현재 군산시에서 보관하고 있는 도면에는 하부기초는 콘크리트로 추정되며, 정확한 규격은 CAD도면과 복구시 직접 확인 할 것이며, 도면상 표기된 상·하부 유공관의 규격 및 배수성능 발현 여부 / 자재승인여부 등 또한 추후 확인할 예정이며 근거를 요청함.
- 절개지 최상단의 측구가 시공되었는지? 상단의 빗물을 효과적으로 유도하여 하부옹벽 면으로 유입을 방지해야 하는 중요한 기능을 해야함. 현장엔 없었음.

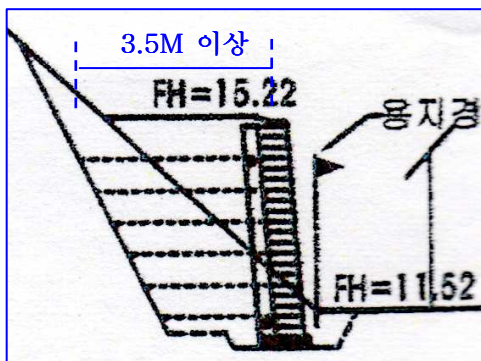
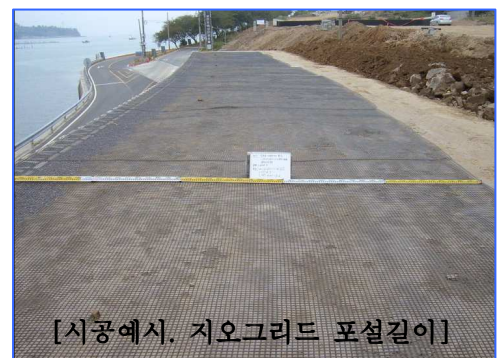
[시공예시. 지오그리드 포설길이]

.최상단 지오그리드의 경우 약 3.5m이상으로 표기되었으나, 실제현장은 기존 큰나무 등으로 인해 도면길이 만큼 시공되지 않았음.

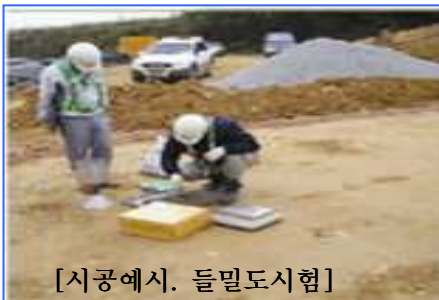
[시공예시. 들밀도시험]

- 보강토옹벽은 말그대로 토사를 보강하여 옹벽을 형성하는 개념으로서 흙과 지오그리드 사이의 마찰에 의해 발현되는 인장력에 의해서 성립이 됨
따라서 지오그리드 포설시 양질의 토사가 부설되어 기계적 다짐이 제대로 되었는지 자료를 요청하며, 시공기준상 1톤 소형로더 이상의 장비로 다짐을 철저히 이행하여야 함.

- 상기 지오그리드 시공상태 및 양질토사여부 / 다짐의 적합성이 보강토옹벽 구조발현에 핵심적인 요소이며, 흙속에 묻히는 구조물에 대해서는 사진대지를 기록하게 규정하고 있는바 다짐작업 사진대지 및 다짐시험결과 등 자료를 요청 함.

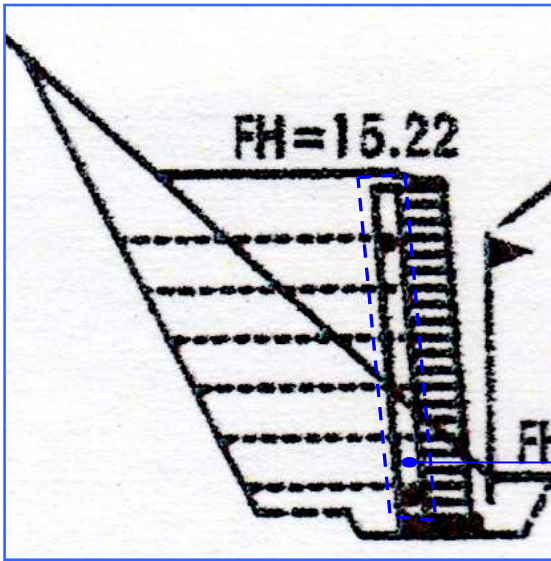
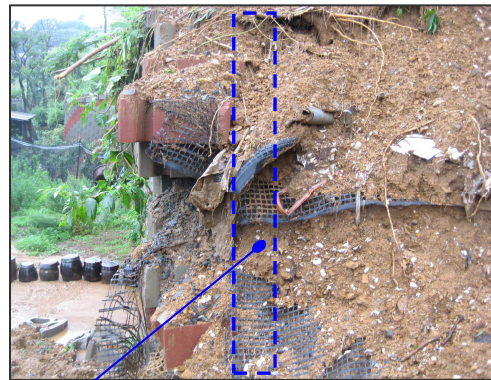
투수층 (쇄석 25mm이내)

- 보강토 옹벽에서의 필수 요소인 배수 능력을 좌우하게 될 투수층의 시공상태를 자료로 요청하며, 도면과 일치되는지? 쇄석자재는 Spec.에 부합한 제품으로 반입되어 시공되었는지? 배수가 실제 잘 이루어 졌는지? 결과적으로 투수층이 기능을 발휘하여, 유공관과 연계되어 배수가 되는 구조였는지? 근거를 요청 함.
