1. 측정결과 - 2021. 08. 07.

## 2. 측정사진

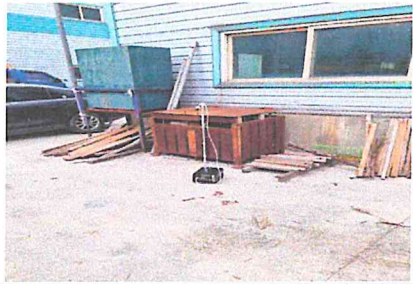
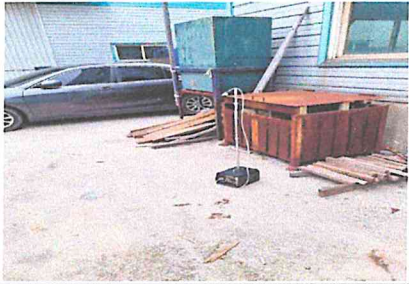
| 측정지점 | 비산측정 시작 사진 | 비산측정 종료 사진 | 결과(f/cc) |
|---|---|---|---|
| 부지경계선1 | | | 0.0012 |
| | 측정 시작 시간 07:00 | 측정 종료 시간 11:05 | |

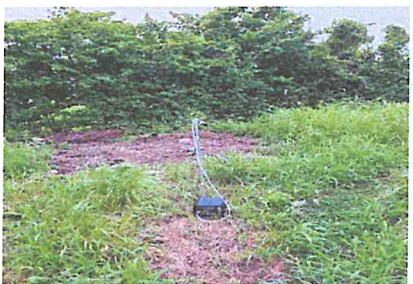
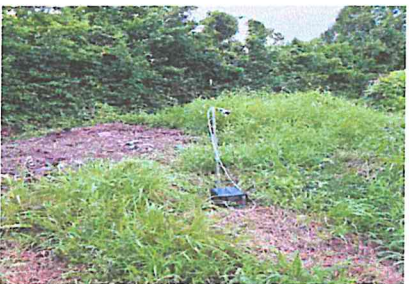
| 측정지점 | 비산측정 시작 사진 | 비산측정 종료 사진 | 결과(f/cc) |
|---|---|---|---|
| 부지경계선2 | | | 0.0014 |
| | 측정 시작 시간 07:05 | 측정 종료 시간 11:10 | |

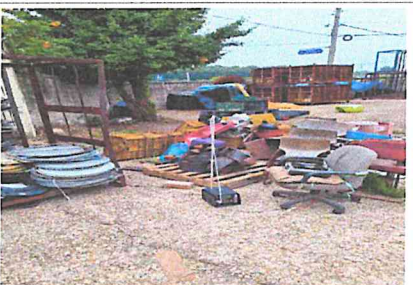
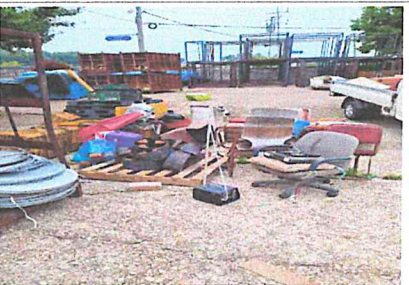
| 측정지점 | 비산측정 시작 사진 | 비산측정 종료 사진 | 결과(f/cc) |
|---|---|---|---|
| 부지경계선3 | | | 0.0014 |
| | 측정 시작 시간 07:10 | 측정 종료 시간 11:15 | |

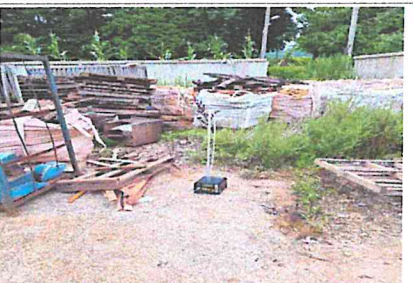
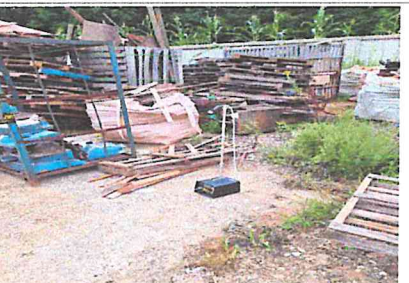
| 측정지점 | 비산측정 시작 사진 | 비산측정 종료 사진 | 결과(f/cc) |
|---|---|---|---|
| 부지경계선4 | | | 0.0010 |
| | 측정 시작 시간 07:15 | 측정 종료 시간 11:20 | |

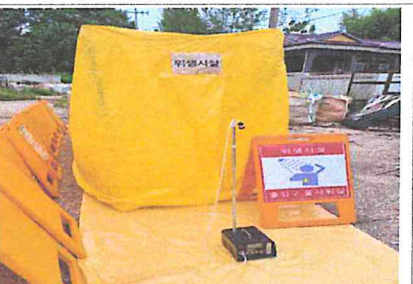
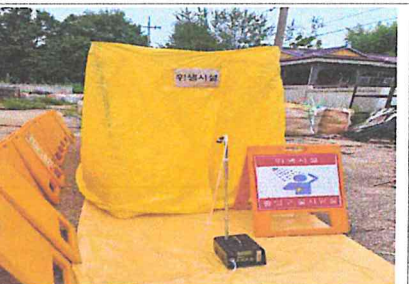
| 측정지점 | 비산측정 시작 사진 | 비산측정 종료 사진 | 결과(f/cc) |
|---|---|---|---|
| 위생설비<br>입구 | | | 0.0040 |
| | 측정 시작 시간 08:00 | 측정 종료 시간 08:45 | |

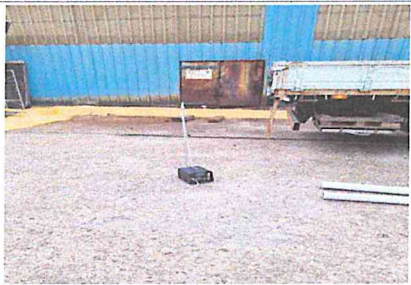
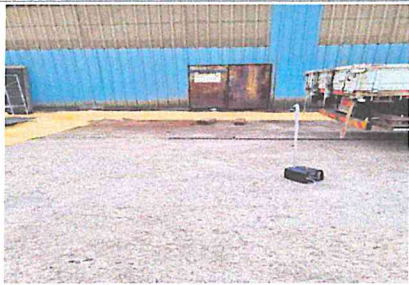
| 측정지점 | 비산측정 시작 사진 | 비산측정 종료 사진 | 결과(f/cc) |
|---|---|---|---|
| 작업장주변 | | | 0.0039 |
| | 측정 시작 시간 07:20 | 측정 종료 시간 08:05 | |

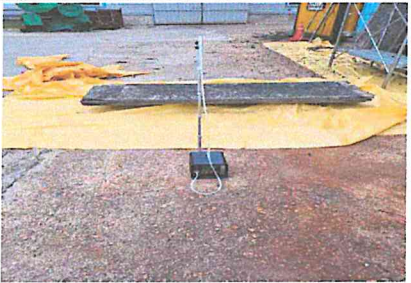
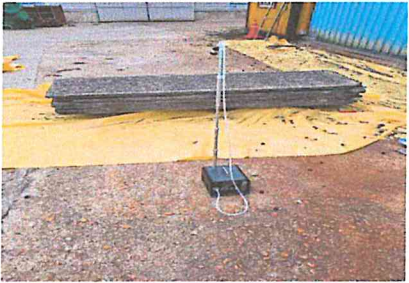
| 측정지점 | 비산측정 시작 사진 | 비산측정 종료 사진 | 결과(f/cc) |
|---|---|---|---|
| 폐기물<br>반출구1 | | | 0.0040 |
| | 측정 시작 시간 09:10 | 측정 종료 시간 09:55 | |

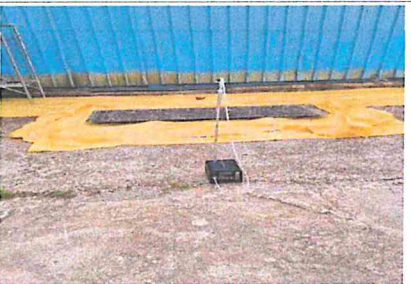
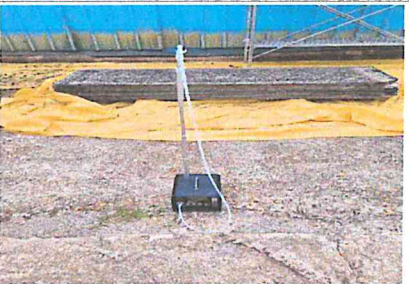
| 측정지점 | 비산측정 시작 사진 | 비산측정 종료 사진 | 결과(f/cc) |
|---|---|---|---|
| 폐기물<br>반출구2 | | | 0.0040 |
| | 측정 시작 시간 10:25 | 측정 종료 시간 11:10 | |

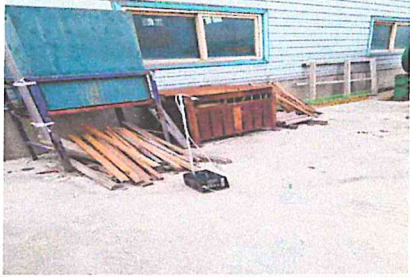
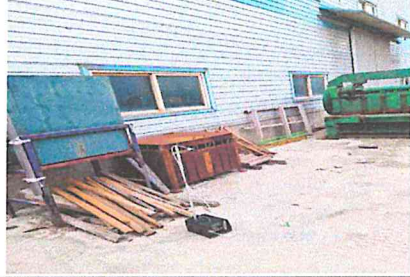
| 측정지점 | 비산측정 시작 사진 | 비산측정 종료 사진 | 결과(f/cc) |
|---|---|---|---|
| 부지경계선1 | | | 0.0012 |
| | 측정 시작 시간 06:10 | 측정 종료 시간 10:15 | |

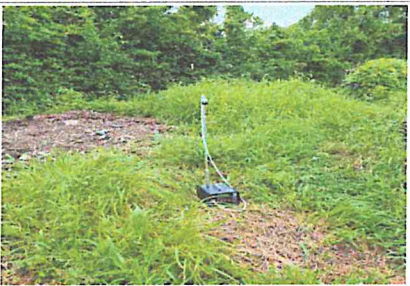
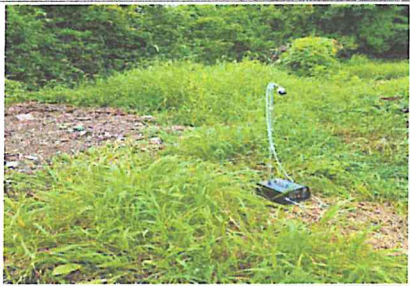
| 측정지점 | 비산측정 시작 사진 | 비산측정 종료 사진 | 결과(f/cc) |
|---|---|---|---|
| 부지경계선2 | | | 0.0010 |
| | 측정 시작 시간 06:15 | 측정 종료 시간 10:20 | |

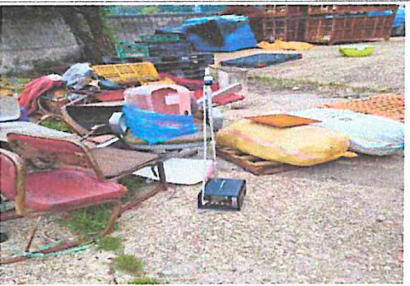
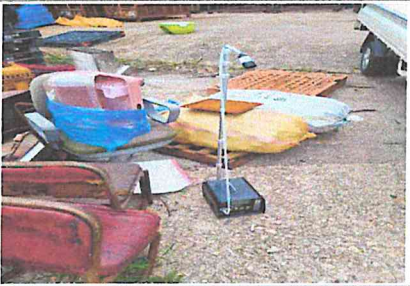
| 측정지점 | 비산측정 시작 사진 | 비산측정 종료 사진 | 결과(f/cc) |
|---|---|---|---|
| 부지경계선3 | | | 0.0014 |
| | 측정 시작 시간 06:20 | 측정 종료 시간 10:25 | |

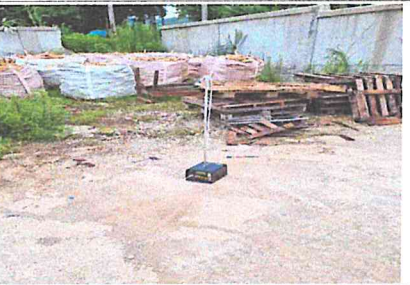
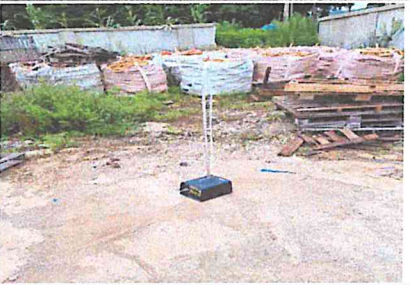
| 측정지점 | 비산측정 시작 사진 | 비산측정 종료 사진 | 결과(f/cc) |
|---|---|---|---|
| 부지경계선4 | | | 0.0012 |
| | 측정 시작 시간 06:25 | 측정 종료 시간 10:30 | |

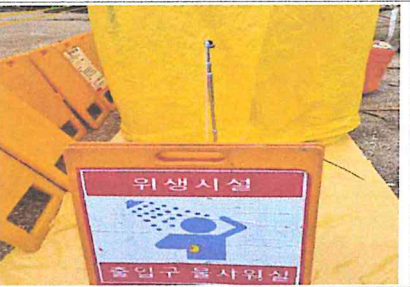
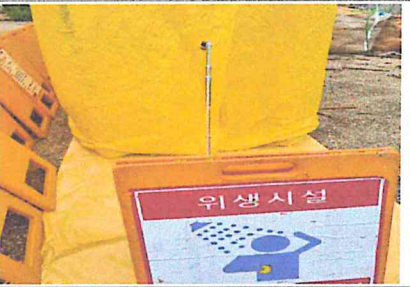
| 측정지점 | 비산측정 시작 사진 | 비산측정 종료 사진 | 결과(f/cc) |
|---|---|---|---|
| 위생설비<br>입구 | | | 0.0037 |
| | 측정 시작 시간 06:35 | 측정 종료 시간 07:20 | |

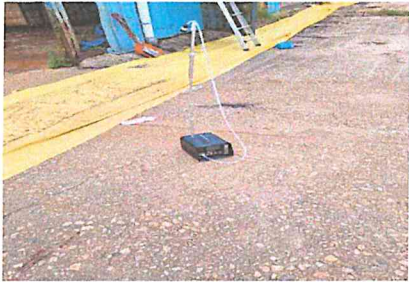
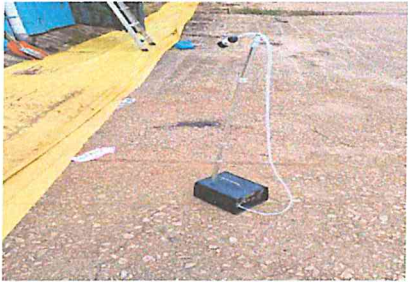
| 측정지점 | 비산측정 시작 사진 | 비산측정 종료 사진 | 결과(f/cc) |
|---|---|---|---|
| 작업장주변 | | | 0.0036 |
| | 측정 시작 시간 06:30 | 측정 종료 시간 07:15 | |

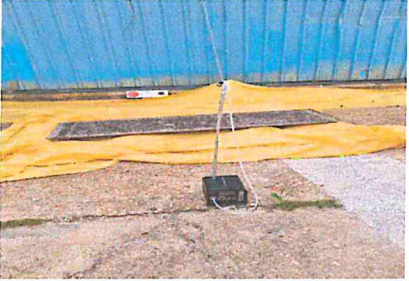
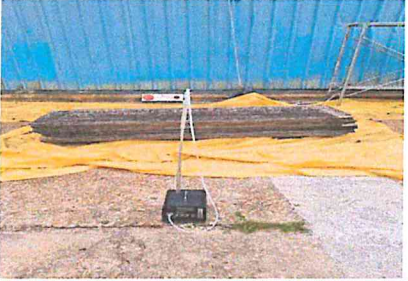
| 측정지점 | 비산측정 시작 사진 | 비산측정 종료 사진 | 결과(f/cc) |
|---|---|---|---|
| 폐기물<br>반출구1 | | | 0.0040 |
| | 측정 시작 시간 08:10 | 측정 종료 시간 08:55 | |

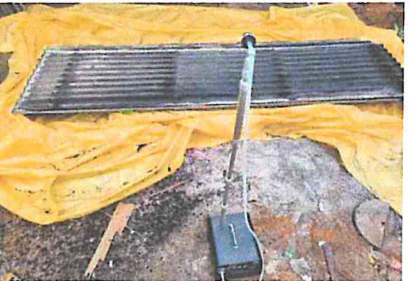
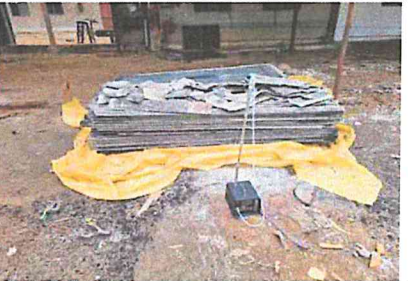
| 측정지점 | 비산측정 시작 사진 | 비산측정 종료 사진 | 결과(f/cc) |
|---|---|---|---|
| 폐기물<br>반출구2 | | | 0.0036 |
| | 측정 시작 시간 10:05 | 측정 종료 시간 10:50 | |
