석면해체·제거 사업장 주변 석면 비산 측정

AIR FIRST 군산공장
석면해체·제거작업 현장

석면해체·제거 사업장의 석면 비산 측정 결과보고서

석면해체·제거 사업장의 석면비산 측정 위치 및 결과

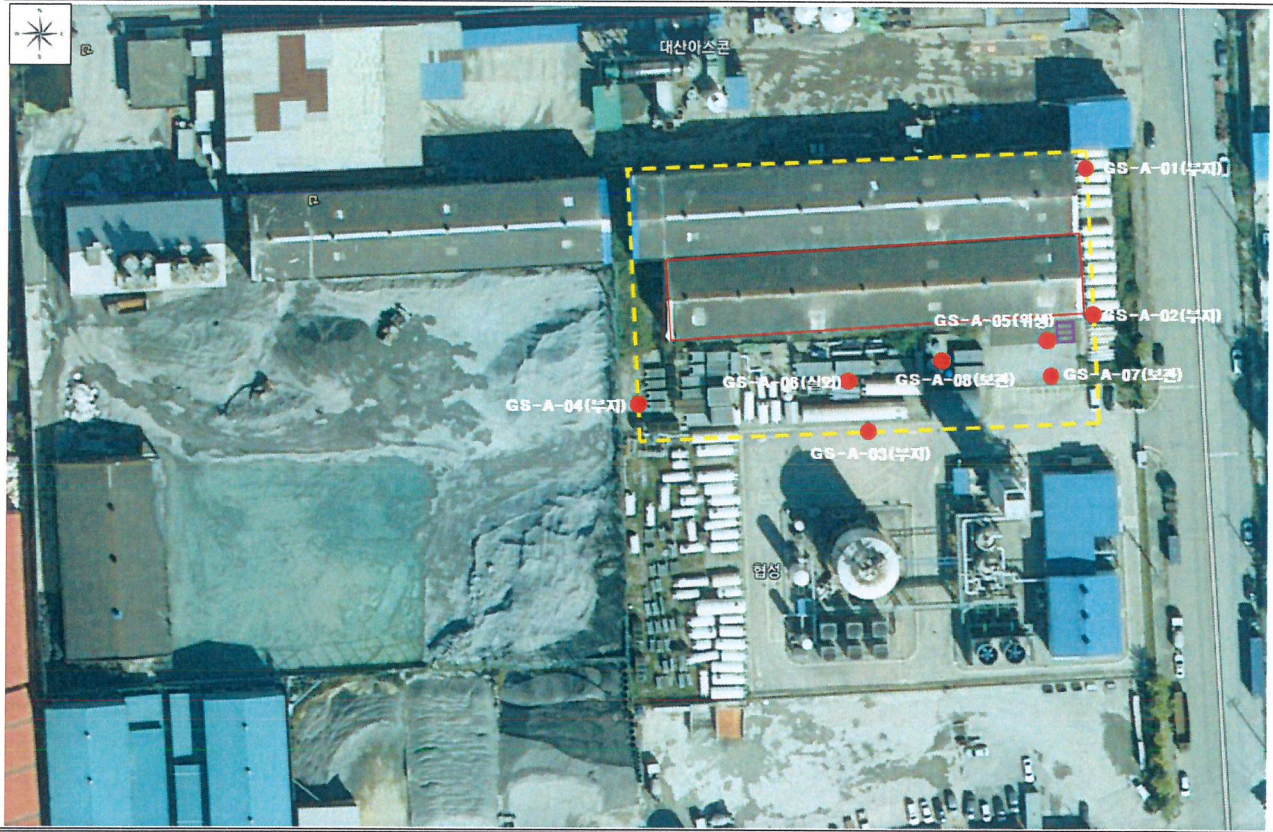
측정 지점 위치(도식도)

석면해체·제거 사업장의 석면비산 측정 지점

| 범 레 | | 사업 부지 경계 | | 측정지점 |
| | | 측정 당일 석면해체·제거 공사 구역 | | 위생설비 시설 |

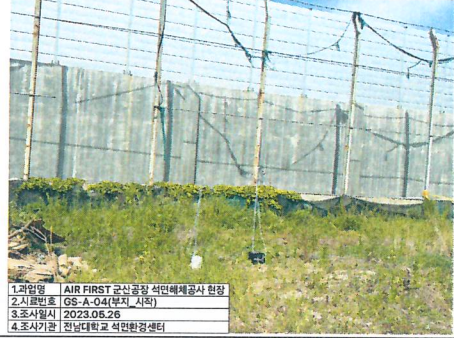
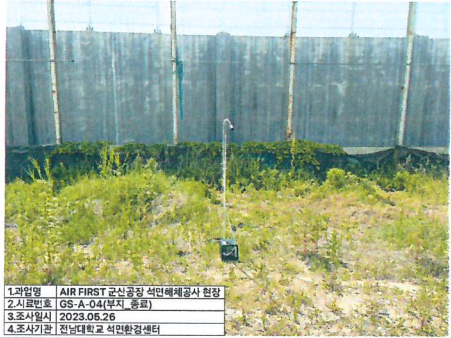
| 측정 결과 | | | | | | | |
|---|---|---|---|---|---|---|---|
| | GS-A-04 | 부지경계선 | SARA-5100 | 10.05 | 2023.05.26. (10:21~14:21) | 0.01 f/cc 미만 | - |

| 부지경계선 | <table border="1" data-bbox="331 510 560 562"> <tr><td>1.과업명</td><td>AIR FIRST 군산공장 석면해체공사 현장</td></tr> <tr><td>2.시공번호</td><td>GS-A-04(부지 시작)</td></tr> <tr><td>3.조사일시</td><td>2023.05.26</td></tr> <tr><td>4.조사기관</td><td>전남대학교 석면환경센터</td></tr> </table> | 1.과업명 | AIR FIRST 군산공장 석면해체공사 현장 | 2.시공번호 | GS-A-04(부지 시작) | 3.조사일시 | 2023.05.26 | 4.조사기관 | 전남대학교 석면환경센터 | <table border="1" data-bbox="810 510 1038 562"> <tr><td>1.과업명</td><td>AIR FIRST 군산공장 석면해체공사 현장</td></tr> <tr><td>2.시공번호</td><td>GS-A-04(부지 종료)</td></tr> <tr><td>3.조사일시</td><td>2023.05.26</td></tr> <tr><td>4.조사기관</td><td>전남대학교 석면환경센터</td></tr> </table> | 1.과업명 | AIR FIRST 군산공장 석면해체공사 현장 | 2.시공번호 | GS-A-04(부지 종료) | 3.조사일시 | 2023.05.26 | 4.조사기관 | 전남대학교 석면환경센터 | |
| | 측정 시작 시간: 10시 21분 | 측정 종료 시간: 14시 21분 | | | | | | | | | | | | | | | | | |

| 시료번호 | | 채취위치 | 총 유량 | | | 분석계수 시야수 | 측정결과 | 검출석면 |
|---|---|---|---|---|---|---|---|---|
| 4 | GS-A-04 | 부지경계선 | 10.05 | 240 | 2412 | 100 | 0.000 | 기준치미만 |

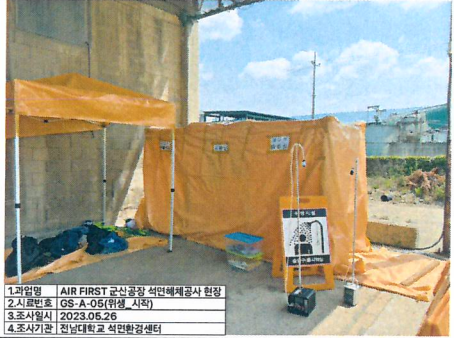
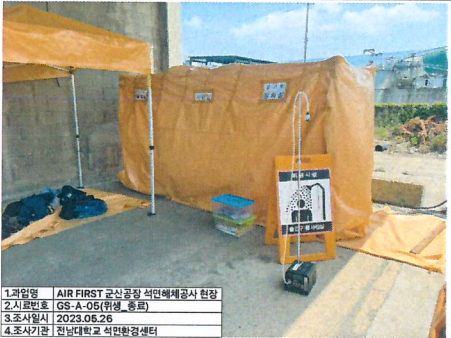
| 측정 결과 | | | | | | | |
|---|---|---|---|---|---|---|---|
| | GS-A-05 | 위생설비 입구 | SARA-5100 | 10.07 | 2023.05.26. (10:40~11:20) | 0.01 f/cc 미만 | - |

| 위생설비 입구 | <table border="1" data-bbox="331 913 560 965"> <tr><td>1.과업명</td><td>AIR FIRST 군산공장 석면해체공사 현장</td></tr> <tr><td>2.시공번호</td><td>GS-A-05(위생 시작)</td></tr> <tr><td>3.조사일시</td><td>2023.05.26</td></tr> <tr><td>4.조사기관</td><td>전남대학교 석면환경센터</td></tr> </table> | 1.과업명 | AIR FIRST 군산공장 석면해체공사 현장 | 2.시공번호 | GS-A-05(위생 시작) | 3.조사일시 | 2023.05.26 | 4.조사기관 | 전남대학교 석면환경센터 | <table border="1" data-bbox="810 913 1038 965"> <tr><td>1.과업명</td><td>AIR FIRST 군산공장 석면해체공사 현장</td></tr> <tr><td>2.시공번호</td><td>GS-A-05(위생 종료)</td></tr> <tr><td>3.조사일시</td><td>2023.05.26</td></tr> <tr><td>4.조사기관</td><td>전남대학교 석면환경센터</td></tr> </table> | 1.과업명 | AIR FIRST 군산공장 석면해체공사 현장 | 2.시공번호 | GS-A-05(위생 종료) | 3.조사일시 | 2023.05.26 | 4.조사기관 | 전남대학교 석면환경센터 | |
| | 측정 시작 시간: 10시 40분 | 측정 종료 시간: 11시 20분 | | | | | | | | | | | | | | | | | |

| 시료번호 | | 채취위치 | 총 유량 | | | 분석계수 시야수 | 측정결과 | 검출석면 |
|---|---|---|---|---|---|---|---|---|
| 5 | GS-A-05 | 위생설비 입구 | 10.07 | 40 | 403 | 300 | 0.001 | 기준치미만 |

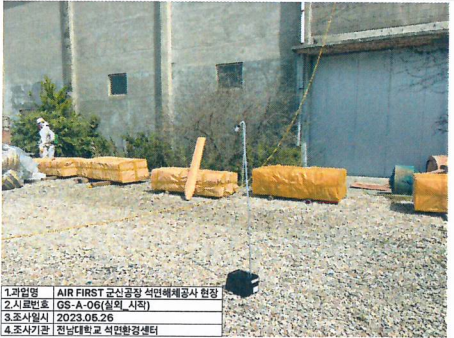
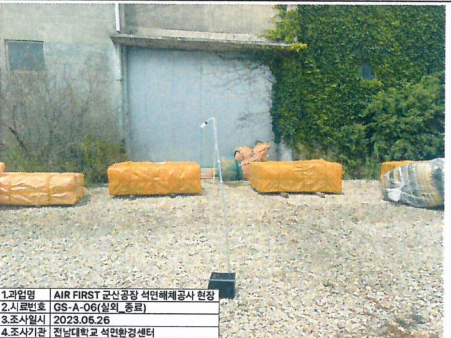
| 측정 결과 | | | | | | | |
|---|---|---|---|---|---|---|---|
| | GS-A-06 | 작업장주변/실외 | SARA-5100 | 10.08 | 2023.05.26. (10:24~12:24) | 0.01 f/cc 미만 | - |

| 작업장 주변 /실외 | <table border="1" data-bbox="331 1317 560 1368"> <tr><td>1.과업명</td><td>AIR FIRST 군산공장 석면해체공사 현장</td></tr> <tr><td>2.시공번호</td><td>GS-A-06(실외 시작)</td></tr> <tr><td>3.조사일시</td><td>2023.05.26</td></tr> <tr><td>4.조사기관</td><td>전남대학교 석면환경센터</td></tr> </table> | 1.과업명 | AIR FIRST 군산공장 석면해체공사 현장 | 2.시공번호 | GS-A-06(실외 시작) | 3.조사일시 | 2023.05.26 | 4.조사기관 | 전남대학교 석면환경센터 | <table border="1" data-bbox="810 1317 1038 1368"> <tr><td>1.과업명</td><td>AIR FIRST 군산공장 석면해체공사 현장</td></tr> <tr><td>2.시공번호</td><td>GS-A-06(실외 종료)</td></tr> <tr><td>3.조사일시</td><td>2023.05.26</td></tr> <tr><td>4.조사기관</td><td>전남대학교 석면환경센터</td></tr> </table> | 1.과업명 | AIR FIRST 군산공장 석면해체공사 현장 | 2.시공번호 | GS-A-06(실외 종료) | 3.조사일시 | 2023.05.26 | 4.조사기관 | 전남대학교 석면환경센터 | |
| | 측정 시작 시간: 10시 24분 | 측정 종료 시간: 12시 24분 | | | | | | | | | | | | | | | | | |

| 시료번호 | | 채취위치 | 총 유량 | | | 분석계수 시야수 | 측정결과 | 검출석면 |
|---|---|---|---|---|---|---|---|---|
| 6 | GS-A-06 | 작업장 주변/실외 | 10.08 | 120 | 1210 | 100 | 0.001 | 기준치미만 |

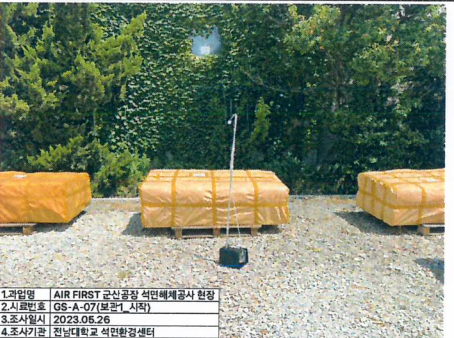
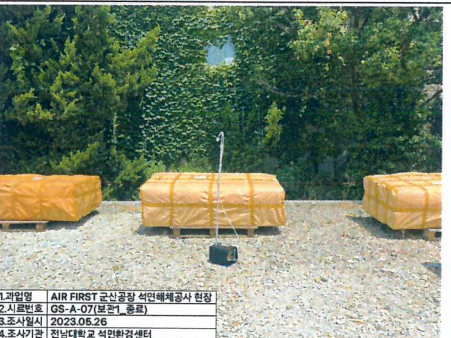
| 측정 결과 | | | | | | | |
|---|---|---|---|---|---|---|---|
| | GS-A-07 | 폐기물 보관지점 | SARA-5100 | 10.10 | 2023.05.26. (10:41~11:21) | 0.01 f/cc 미만 | - |

| 폐기물 보관지점 | <table border="1" data-bbox="331 1720 560 1771"> <tr><td>1.과업명</td><td>AIR FIRST 군산공장 석면해체공사 현장</td></tr> <tr><td>2.시공번호</td><td>GS-A-07(물류 시작)</td></tr> <tr><td>3.조사일시</td><td>2023.05.26</td></tr> <tr><td>4.조사기관</td><td>전남대학교 석면환경센터</td></tr> </table> | 1.과업명 | AIR FIRST 군산공장 석면해체공사 현장 | 2.시공번호 | GS-A-07(물류 시작) | 3.조사일시 | 2023.05.26 | 4.조사기관 | 전남대학교 석면환경센터 | <table border="1" data-bbox="810 1720 1038 1771"> <tr><td>1.과업명</td><td>AIR FIRST 군산공장 석면해체공사 현장</td></tr> <tr><td>2.시공번호</td><td>GS-A-07(물류 종료)</td></tr> <tr><td>3.조사일시</td><td>2023.05.26</td></tr> <tr><td>4.조사기관</td><td>전남대학교 석면환경센터</td></tr> </table> | 1.과업명 | AIR FIRST 군산공장 석면해체공사 현장 | 2.시공번호 | GS-A-07(물류 종료) | 3.조사일시 | 2023.05.26 | 4.조사기관 | 전남대학교 석면환경센터 | |
| | 측정 시작 시간: 10시 41분 | 측정 종료 시간: 11시 21분 | | | | | | | | | | | | | | | | | |

| 시료번호 | | 채취위치 | 총 유량 | | | 분석계수 시야수 | 측정결과 | 검출석면 |
|---|---|---|---|---|---|---|---|---|
| 7 | GS-A-07 | 폐기물 보관지점 | 10.10 | 40 | 404 | 300 | 0.002 | 기준치미만 |

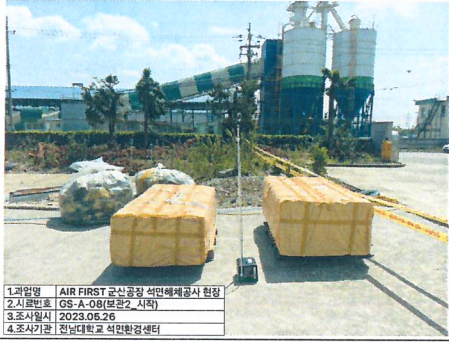
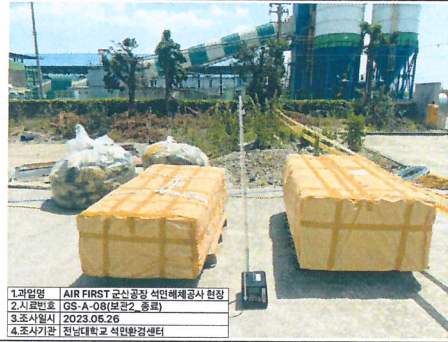
| 측정 결과 | | | | | | | |
|---|---|---|---|---|---|---|---|
| | GS-A-08 | 폐기물 보관지점 | SARA-5100 | 10.12 | 2023.05.26. (10:43~11:23) | 0.01 f/cc 미만 | - |

측정 시작 시간: 10시 43분

측정 종료 시간: 11시 23분

| 시료번호 | | 채취위치 | 총 유량 | | | 분석계수 시야수 | 측정결과 | 검출석면 |
|---|---|---|---|---|---|---|---|---|
| 8 | GS-A-08 | 폐기물 보관지점 | 10.12 | 40 | 405 | 300 | 0.001 | 기준치미만 |
