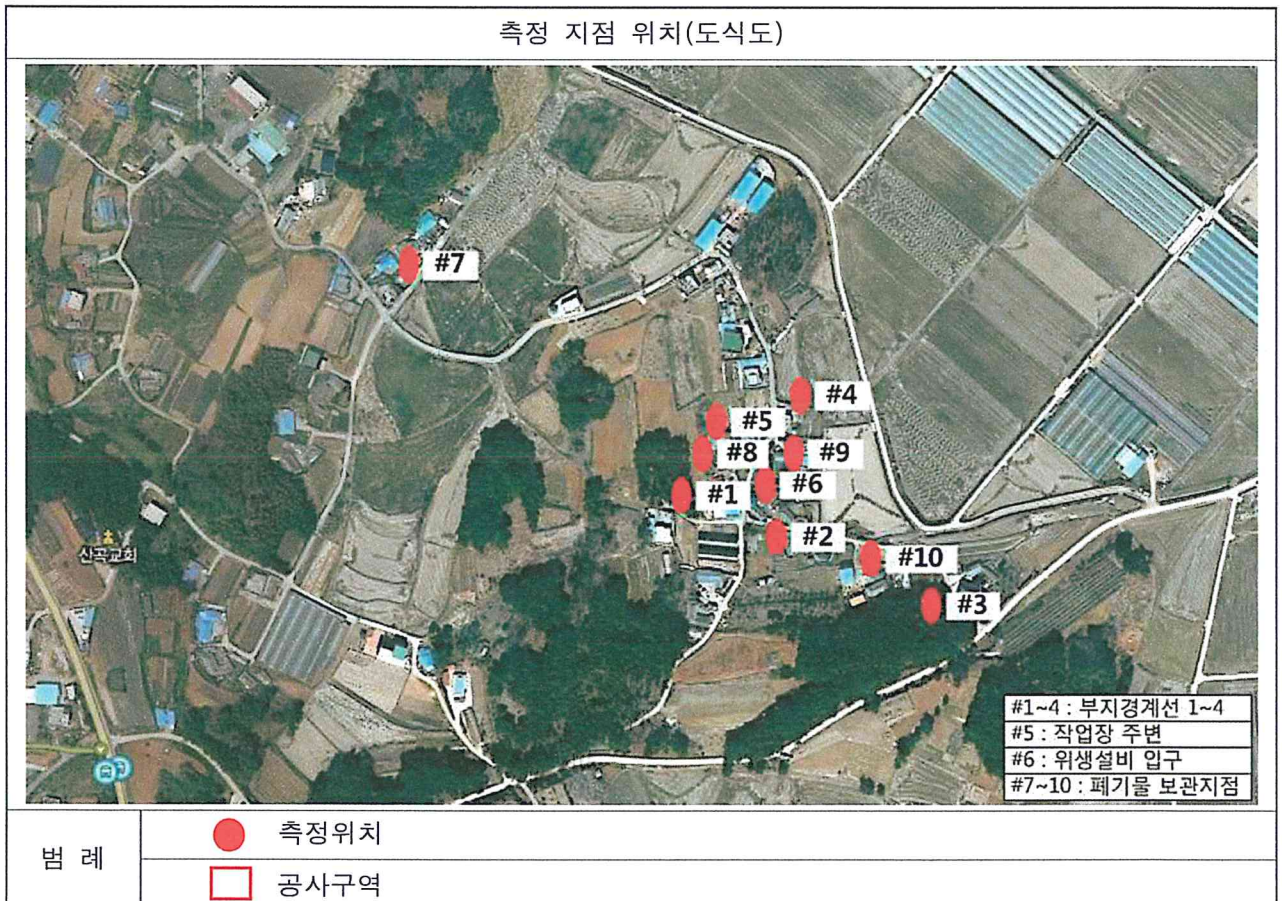
2-1. 측정 지점 위치(도식도)

측정 일시	2014년 05월 12일				
측정 결과	시료번호	측정 지점	측정 결과(f/cc)	검출 석면	초과여부
	1	부지경계선1	0.0004	-	기준치미만
	2	부지경계선2	0.0004	-	기준치미만
	3	부지경계선3	0.0002	-	기준치미만
	4	부지경계선4	0.0002	-	기준치미만
	5	작업장주변	0.0008	-	기준치미만
	6	위생설비입구	0.0012	-	기준치미만
	7	폐기물보관지점1	0.0004	-	기준치미만
	8	폐기물보관지점2	0.0008	-	기준치미만
	9	폐기물보관지점3	0.0008	-	기준치미만
	10	폐기물보관지점4	0.0004	-	기준치미만

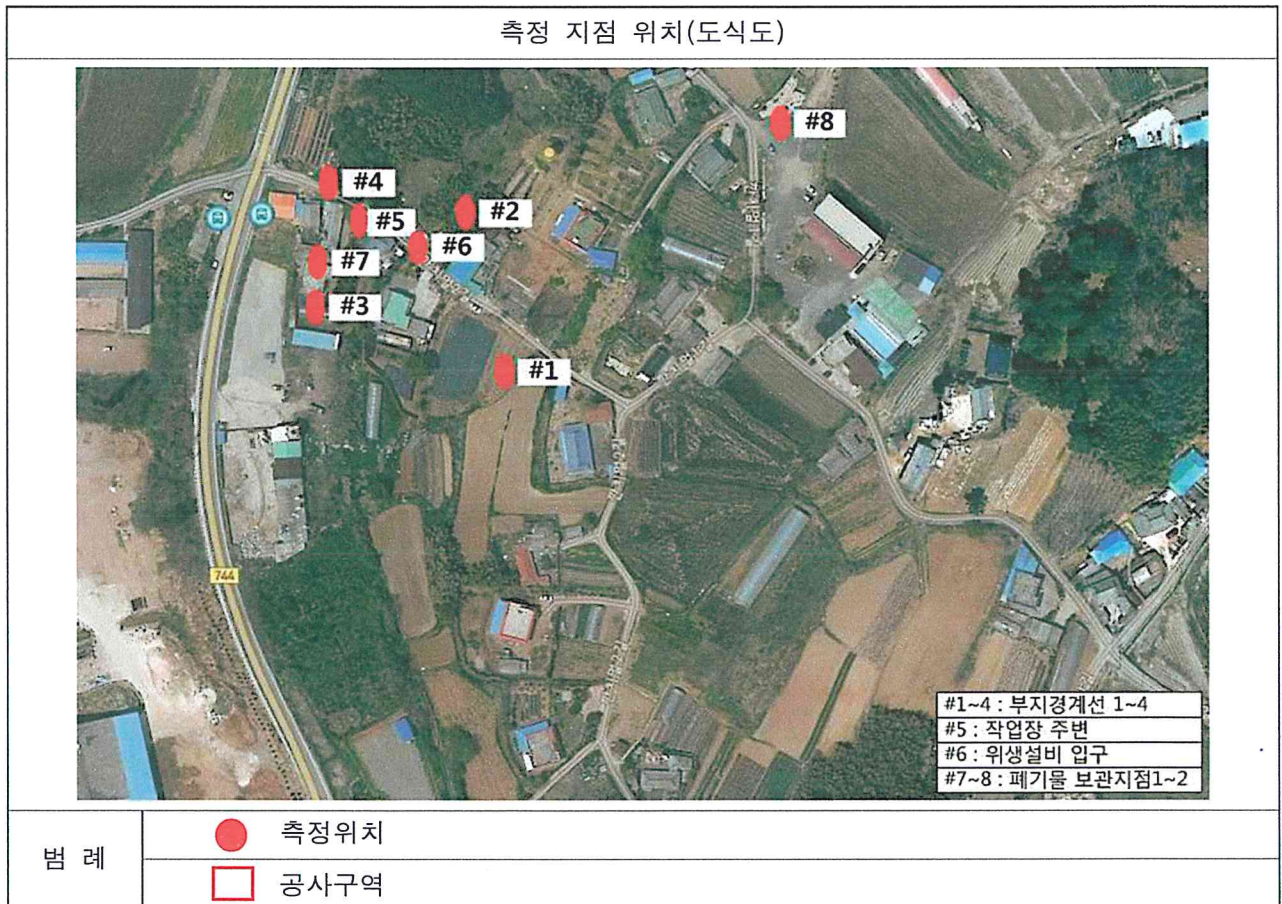
2-1. 측정 지점 위치(도식도)

측정 일시	2014년 05월 13일				
측정 결과	시료번호	측정 지점	측정 결과(f/cc)	검출 석면	초과여부
	1	부지경계선1	0.0004	-	기준치미만
	2	부지경계선2	0.0004	-	기준치미만
	3	부지경계선3	0.0002	-	기준치미만
	4	부지경계선4	0.0002	-	기준치미만
	5	작업장주변	0.0008	-	기준치미만
	6	위생설비입구	0.0012	-	기준치미만
	7	폐기물보관지점1	0.0004	-	기준치미만
	8	폐기물보관지점2	0.0008	-	기준치미만

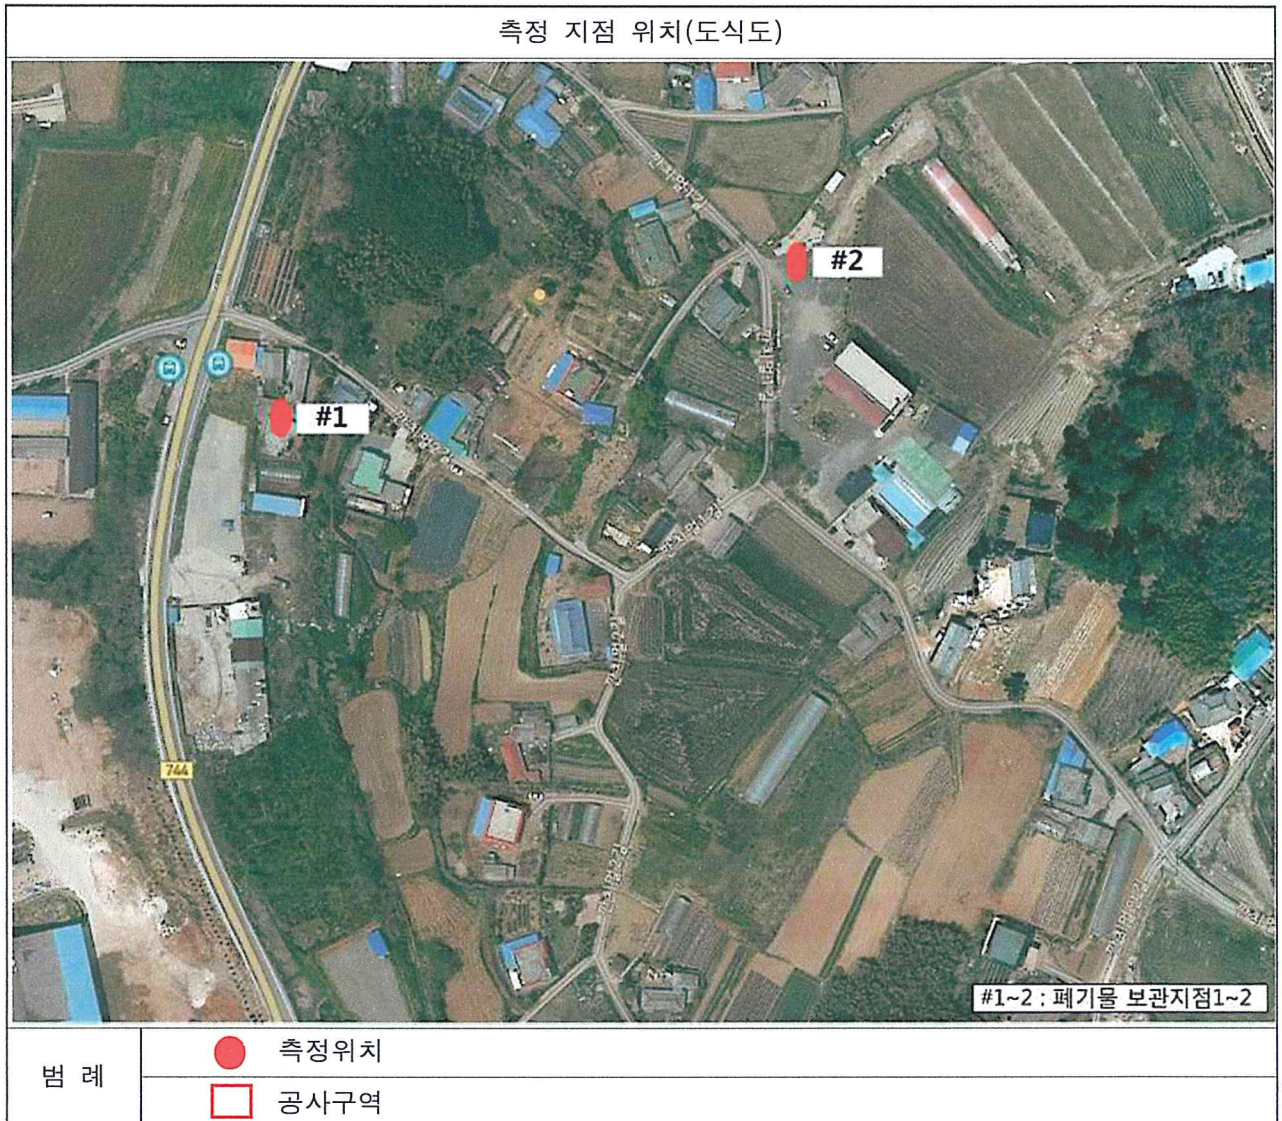
2-1. 측정 지점 위치(도식도)

측정 일시	2014년 05월 14일				
측정 결과	시료번호	측정 지점	측정 결과(f/cc)	검출 석면	초과여부
	1	폐기물보관지점1	0.0000	-	기준치미만
	2	폐기물보관지점2	0.0000	-	기준치미만

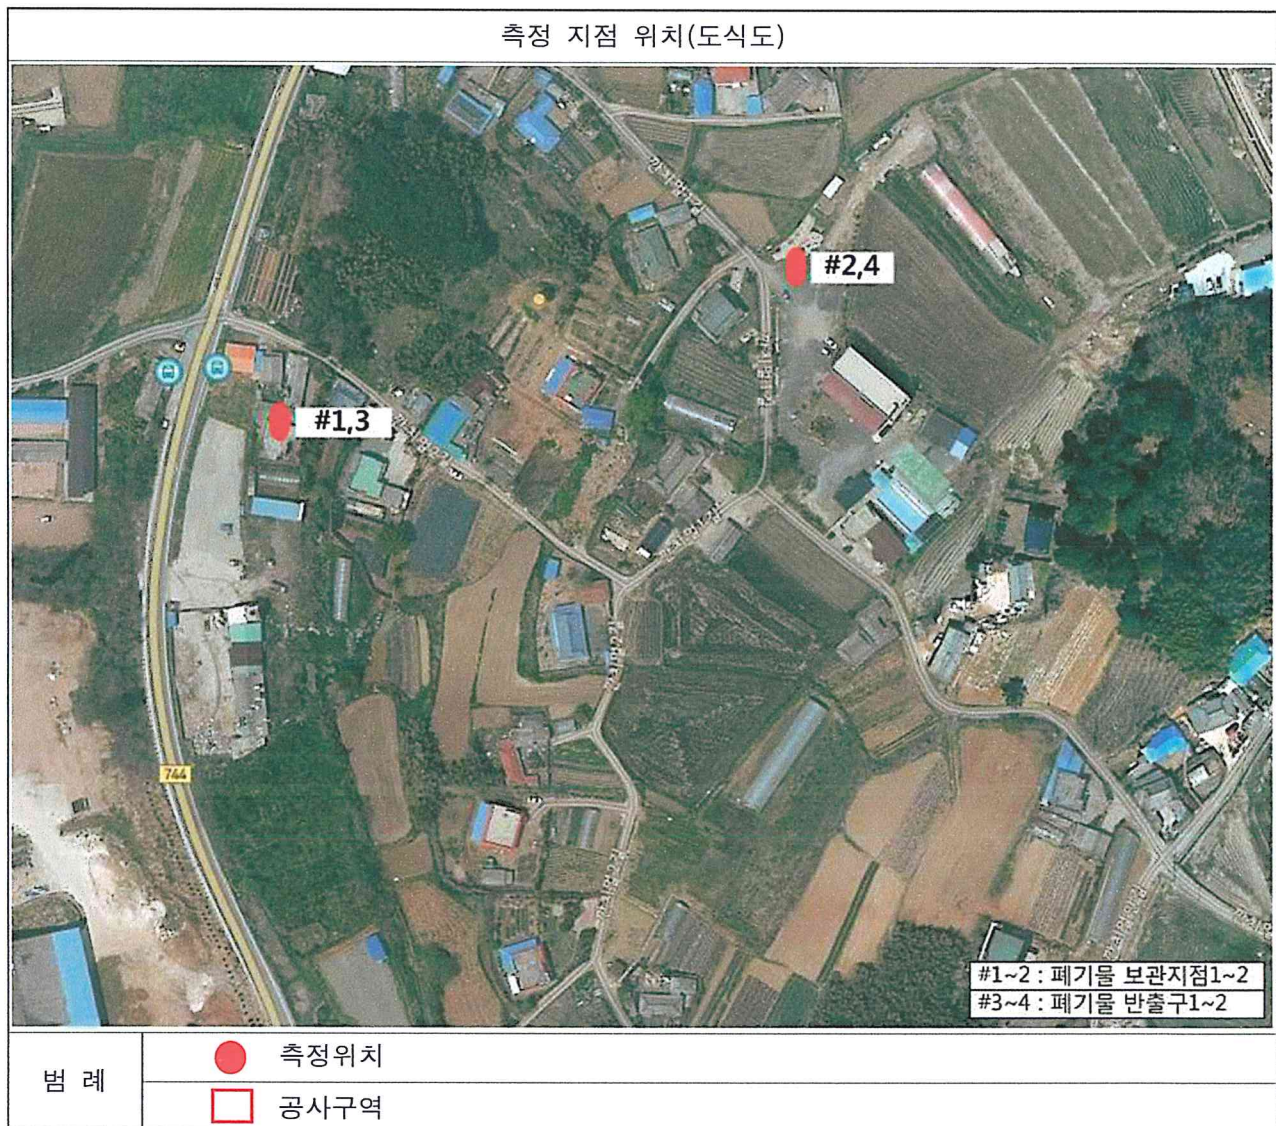
2-1. 측정 지점 위치(도식도)

측정 일시	2014년 05월 15일				
측정 결과	시료번호	측정 지점	측정 결과(f/cc)	검출 석면	초과여부
	1	폐기물보관지점1	0.0004	-	기준치미만
	2	폐기물보관지점2	0.0004	-	기준치미만
	3	폐기물반출구1	0.0008	-	기준치미만
	4	폐기물반출구2	0.0004	-	기준치미만

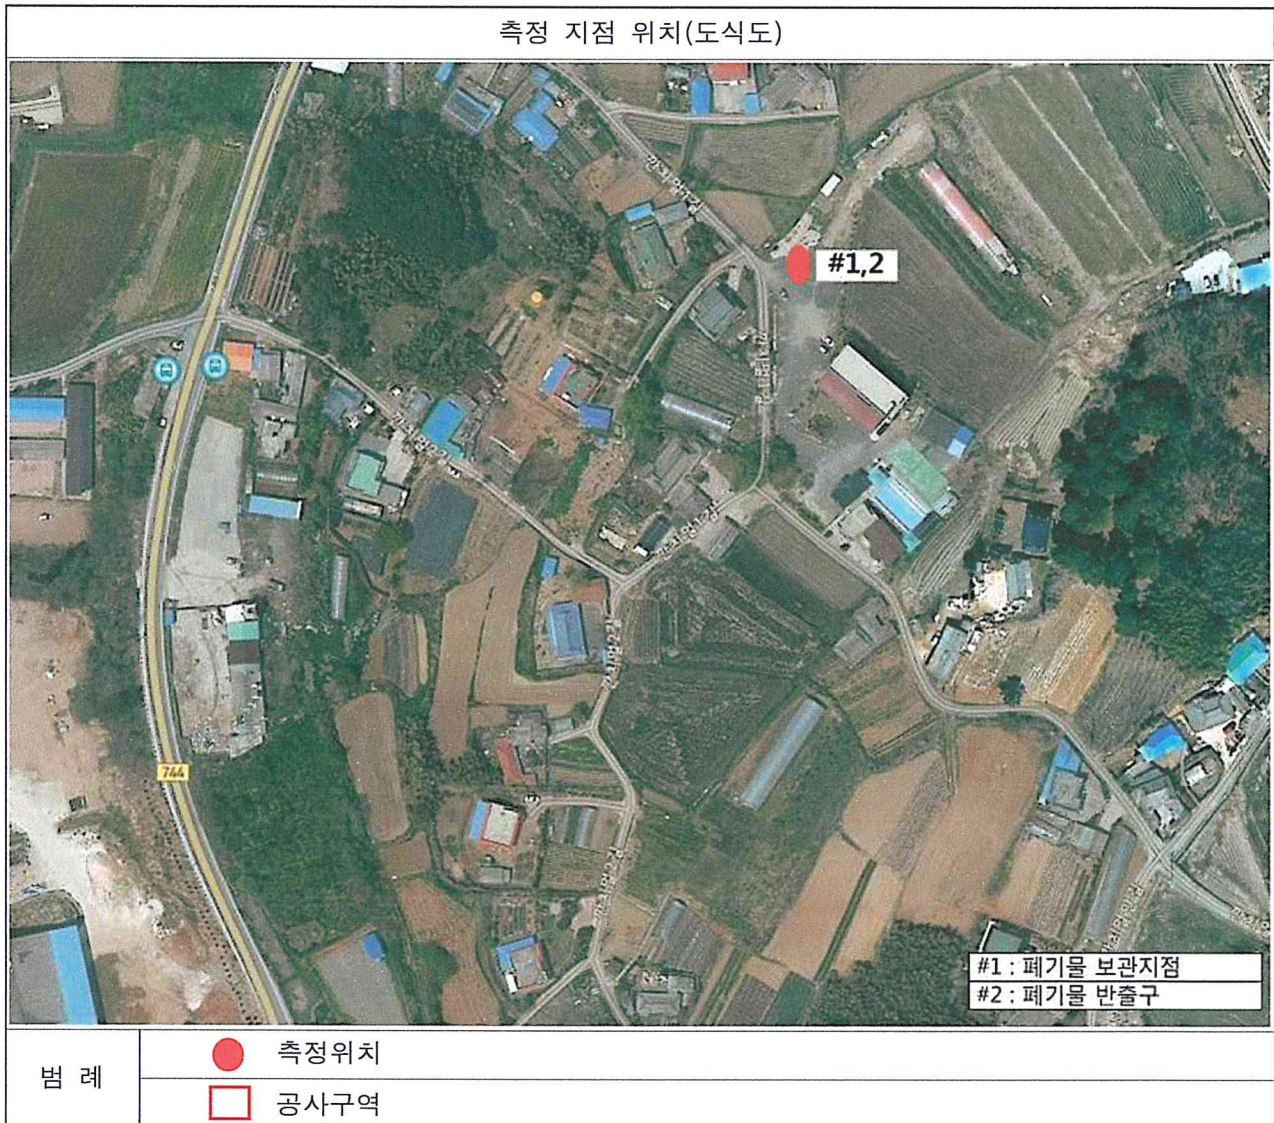
2-1. 측정 지점 위치(도식도)

측정 일시	2014년 05월 16일				
측정 결과	시료번호	측정 지점	측정 결과(f/cc)	검출 석면	초과여부
	1	폐기물보관지점	0.0004	-	기준치미만
	2	폐기물 반출구	0.0004	-	기준치미만

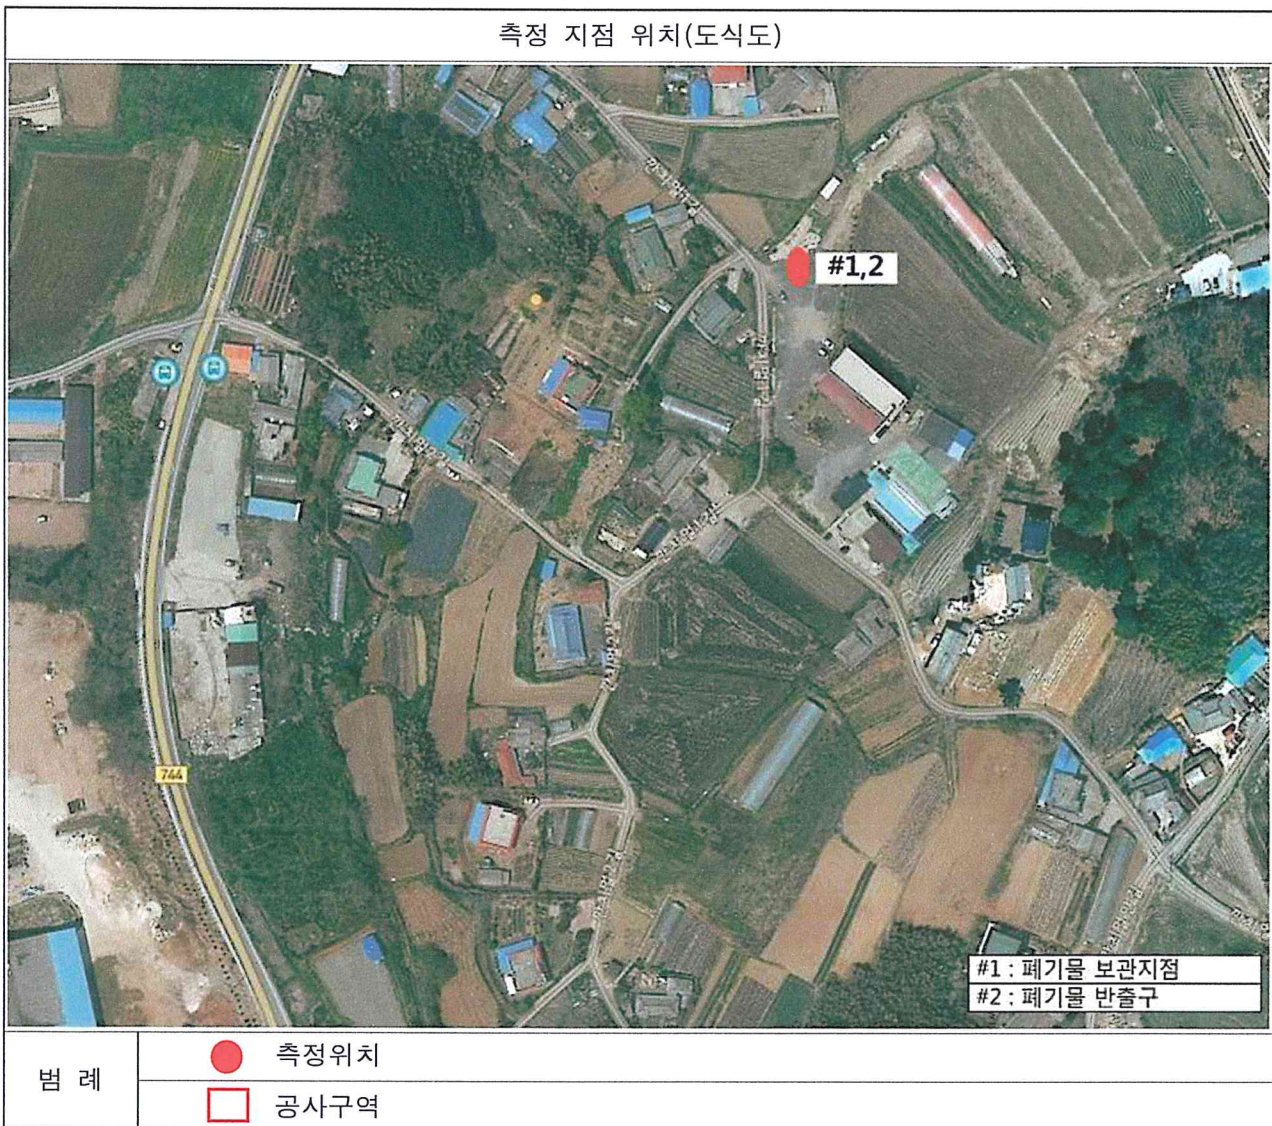
2-1. 측정 지점 위치(도식도)

측정 일시	2014년 05월 17일				
측정 결과	시료번호	측정 지점	측정 결과(f/cc)	검출 석면	초과여부
	1	폐기물보관지점	0.0004	-	기준치미만
	2	폐기물 반출구	0.0004	-	기준치미만

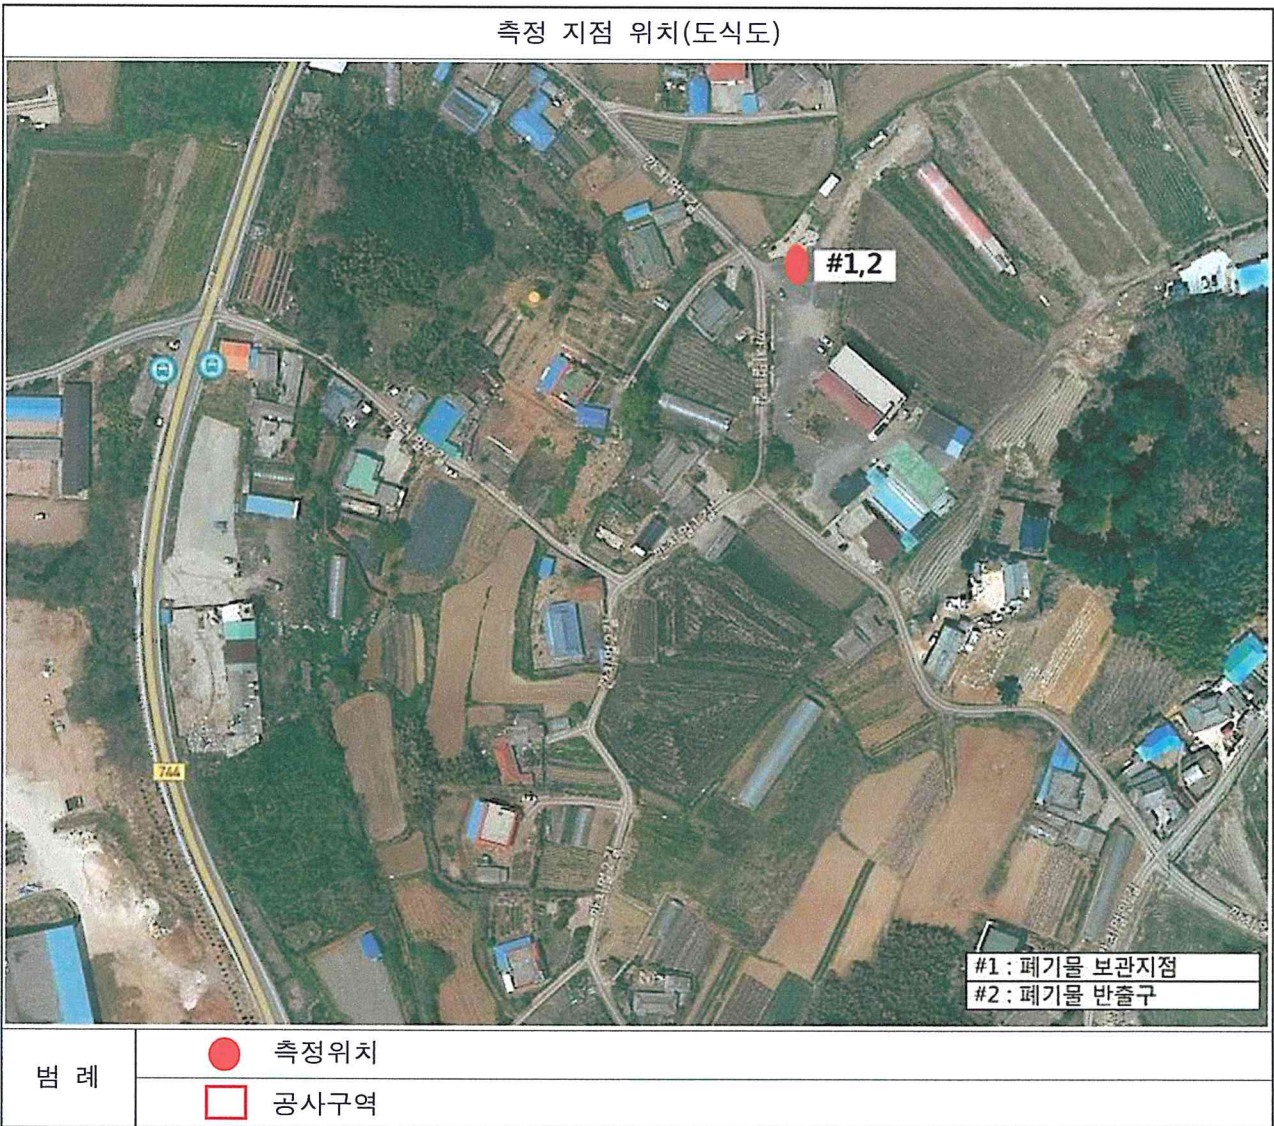
2-1. 측정 지점 위치(도식도)

측정 일시	2014년 05월 19일				
측정 결과	시료번호	측정 지점	측정 결과(f/cc)	검출 석면	초과여부
	1	폐기물보관지점	0.0004	-	기준치미만
	2	폐기물 반출구	0.0004	-	기준치미만

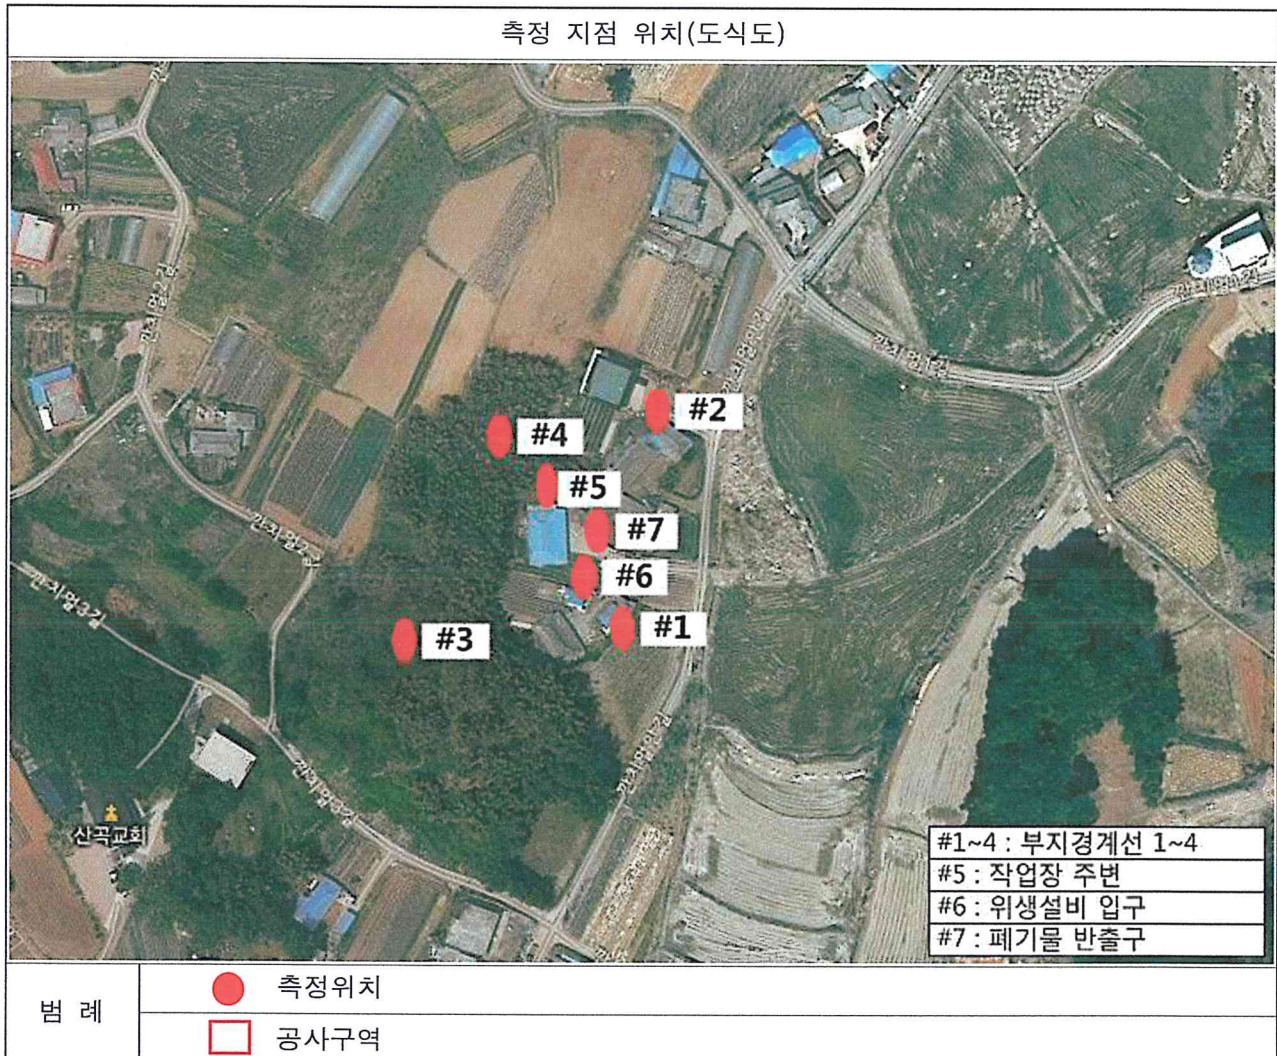
2-1. 측정 지점 위치(도식도)

측정 일시	2014년 05월 20일				
측정 결과	시료번호	측정 지점	측정 결과(f/cc)	검출 석면	초과여부
	1	부지경계선1	0.0002	-	기준치미만
	2	부지경계선2	0.0002	-	기준치미만
	3	부지경계선3	0.0004	-	기준치미만
	4	부지경계선4	0.0002	-	기준치미만
	5	작업장주변	0.0008	-	기준치미만
	6	위생설비입구	0.0012	-	기준치미만
	7	폐기물반출구	0.0008	-	기준치미만

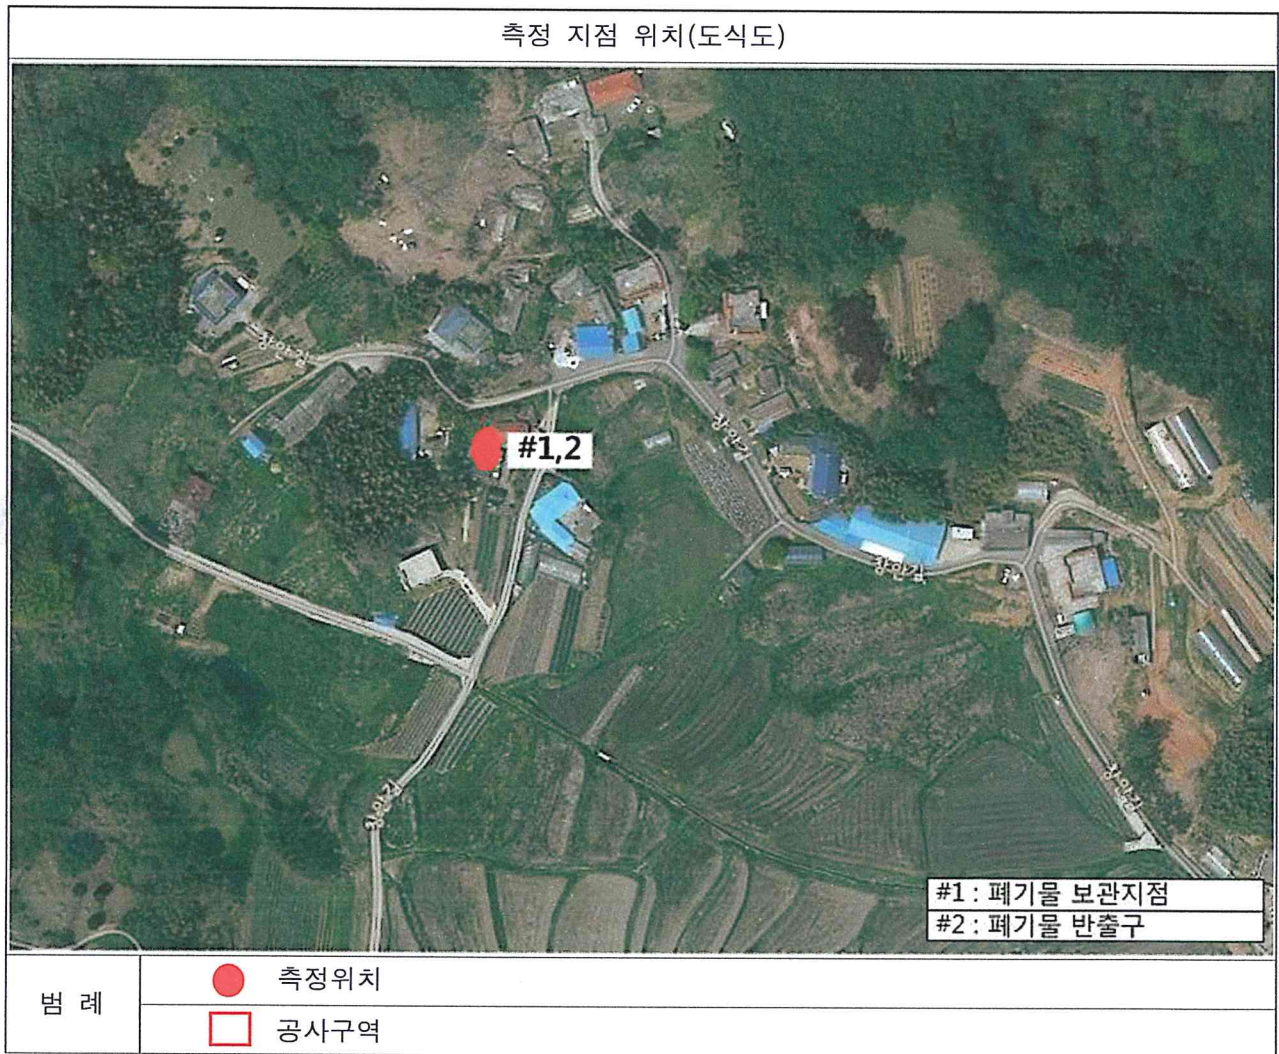
2-1. 측정 지점 위치(도식도)

측정 일시	2014년 05월 22일				
측정 결과	시료번호	측정 지점	측정 결과(f/cc)	검출 석면	초과여부
	1	폐기물보관지점	0.0004	-	기준치미만
	2	폐기물 반출구	0.0004	-	기준치미만
