1-1. 측정 결과

측정내용: 식면비산정도 측정

측정일시: 2014년06월 12일

측정장소: 전라북도 군산시 성산면 깎치말안길 11-2등 15개지번

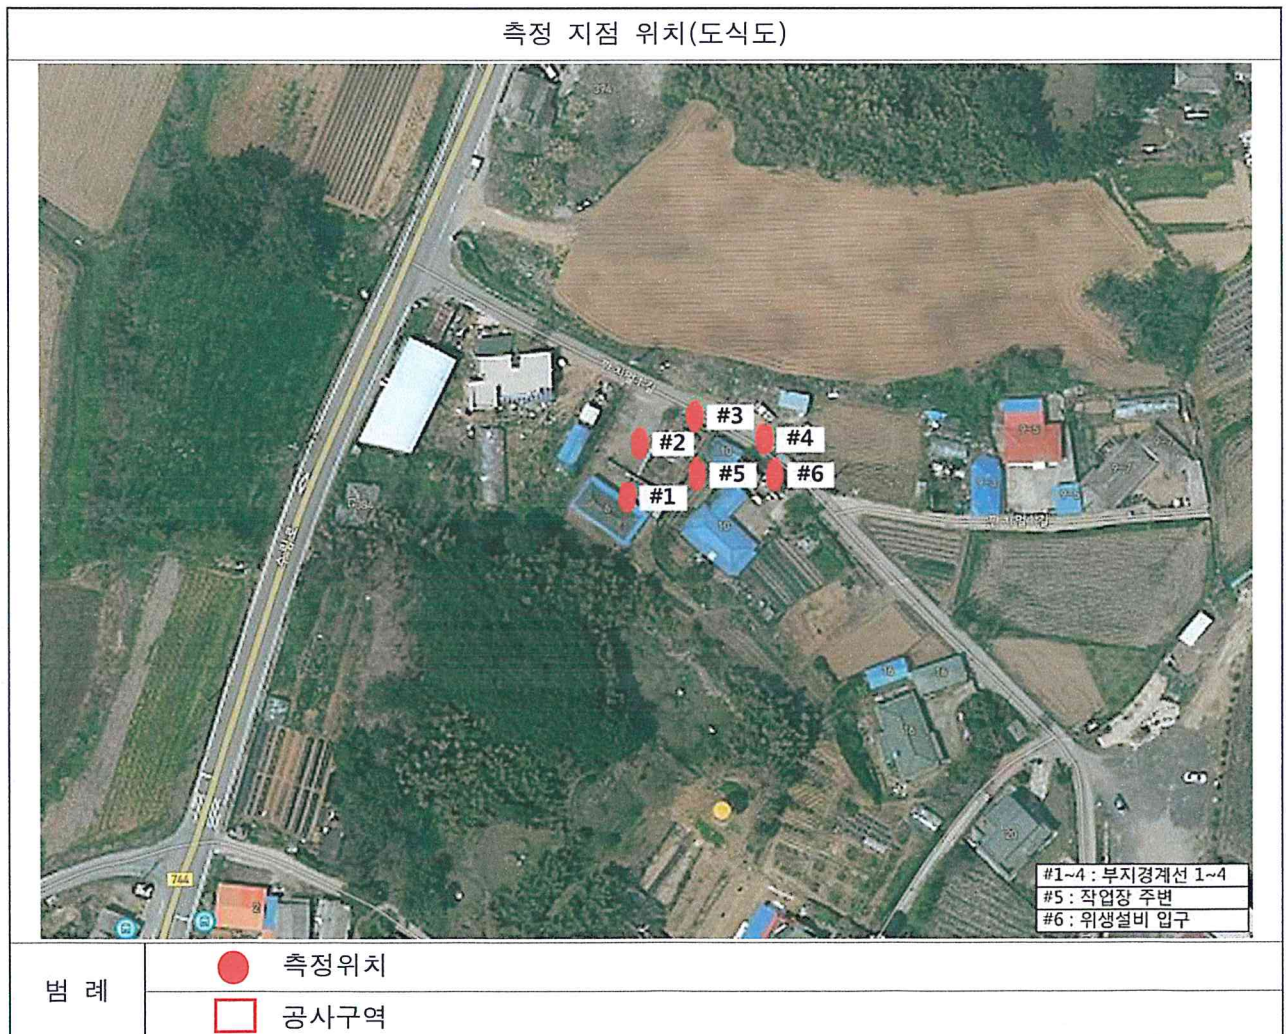
2-1. 측정 지점 위치(도식도)

측정 일시	2014년 06월 12일				
측정 결과	시료번호	측정 지점	측정 결과(f/cc)	검출 석면	초과여부
	1	부지경계선1	0.0002	-	기준치미만
	2	부지경계선2	0.0002	-	기준치미만
	3	부지경계선3	0.0004	-	기준치미만
	4	부지경계선4	0.0004	-	기준치미만
	5	작업장주변	0.0008	-	기준치미만
	6	위생설비입구	0.0008	-	기준치미만
