석면해체·제거 사업장의 석면비산 측정 결과보고서

접수번호	접수일				
제출인	상호(대표자) (유)케이에스환경건설		사업자등록번호 401-81-32612		
	주소 전라북도 군산시 외항로 83 (전화번호: 063-464-8728)				
건축물	공사명 군산시수협 해망동위판장 사무실증축 및 리모델링 공사		위치: 전라북도 군산시 해망동 내항2길 318-7		
	연면적(m ²) 1,780 m ²		작업기간 2014.07.10~2014.08.20		
	석면건축자재 [길이(m)·면적(m ²)·부피(m ³)] 2,093.71 m ³				
측정기관	대표자 나 경 주		사업자등록번호 401-81-42726		
	주소 전라북도 군산시 신창동 49-6번지 (주)진포환경건설링				
측정 일시	2014년 07 월 11일				
측정 결과	시료번호	측정 지점	측정 결과(f/cc)		검출석면
	# 1	부지경계선-1	0.001	0.01(f/cc)미만	백석면
	# 2	부지경계선-2	0.001	0.01(f/cc)미만	백석면
	# 3	부지경계선-3	0.001	0.01(f/cc)미만	백석면
	# 4	부지경계선-4	0.001	0.01(f/cc)미만	백석면
	# 5	위생설비(갱의실)	0.002	0.01(f/cc)미만	백석면
참고 : 사업장 주변 석면배출허용기준-0.01개/cc

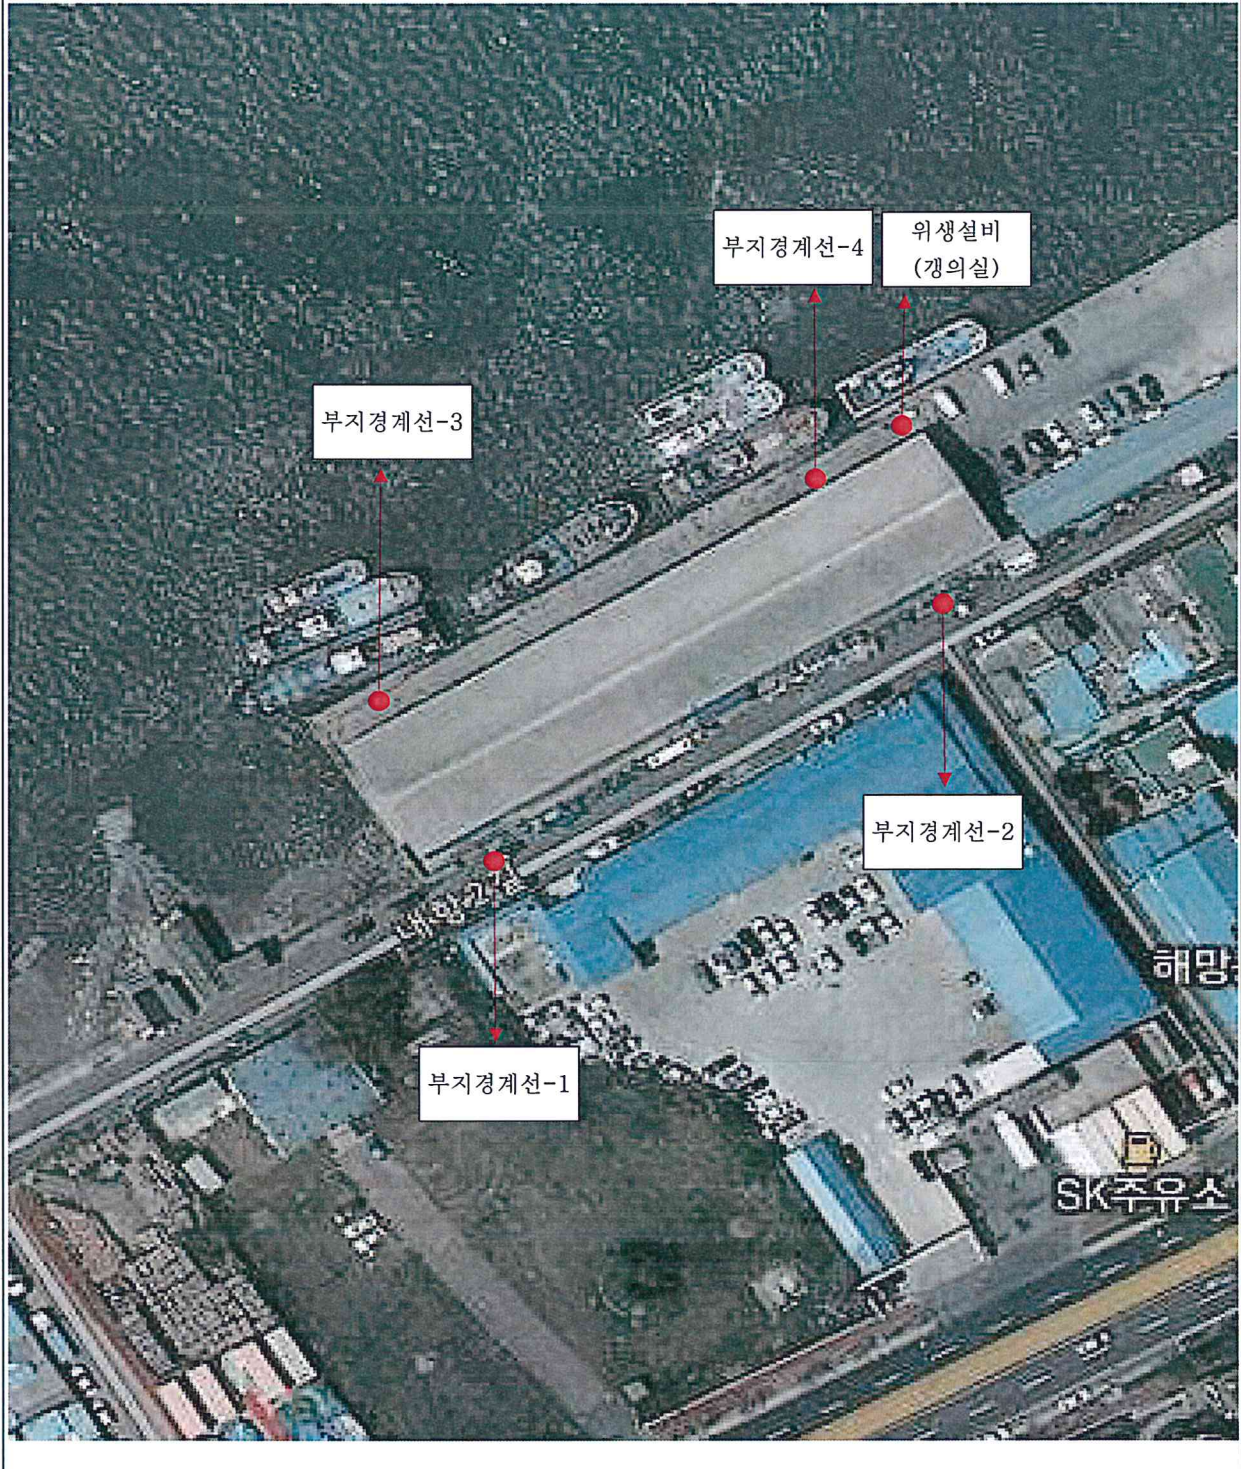
첨부1. 측정 지점 위치(도식도)

<측정일시 : 2014. 07. 11>

<채취시료수 - 5개 : 부지경계선-4point, 위생설비-1point >

<종합의견 : 5개의 지점에서 석면의 비산정도를 측정한 결과 5개지점 모두 석면배출 허용기준 (0.01개/cc) 미만으로 검출됨.
