## 석면해체·제거 사업장의 석면비산 측정 결과보고서

1-1. 측정 지점 위치 (도식도)

## ■ Analysis Report ■

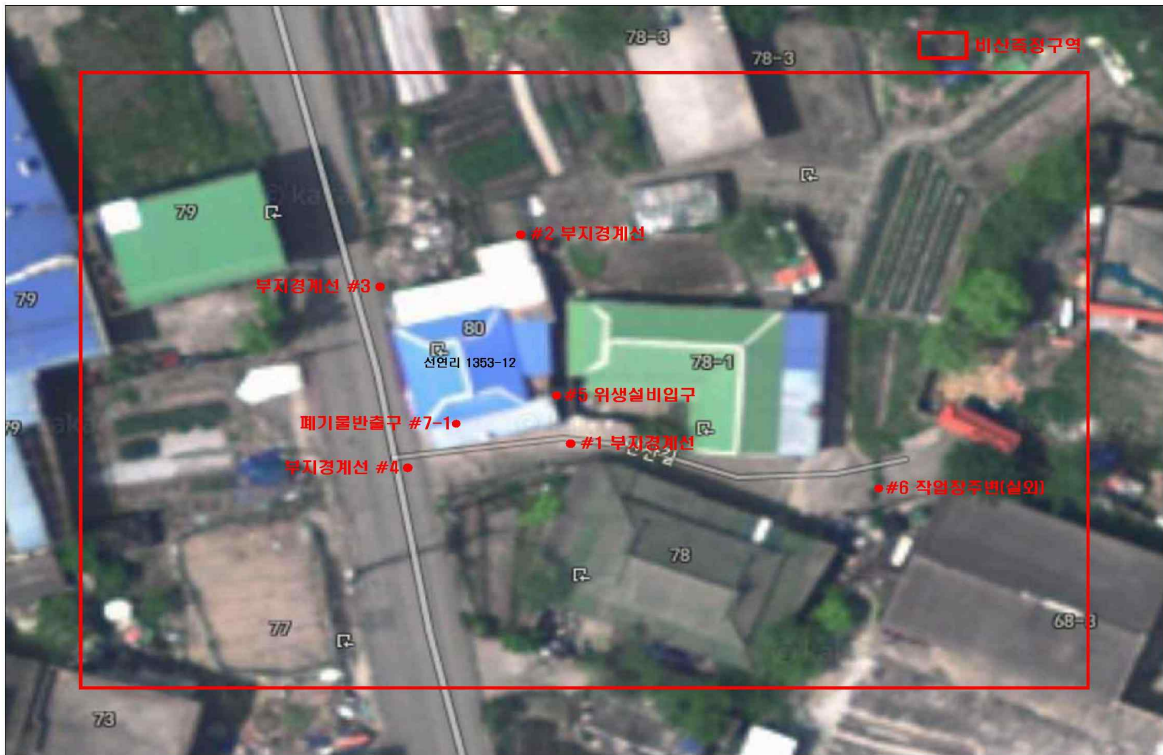
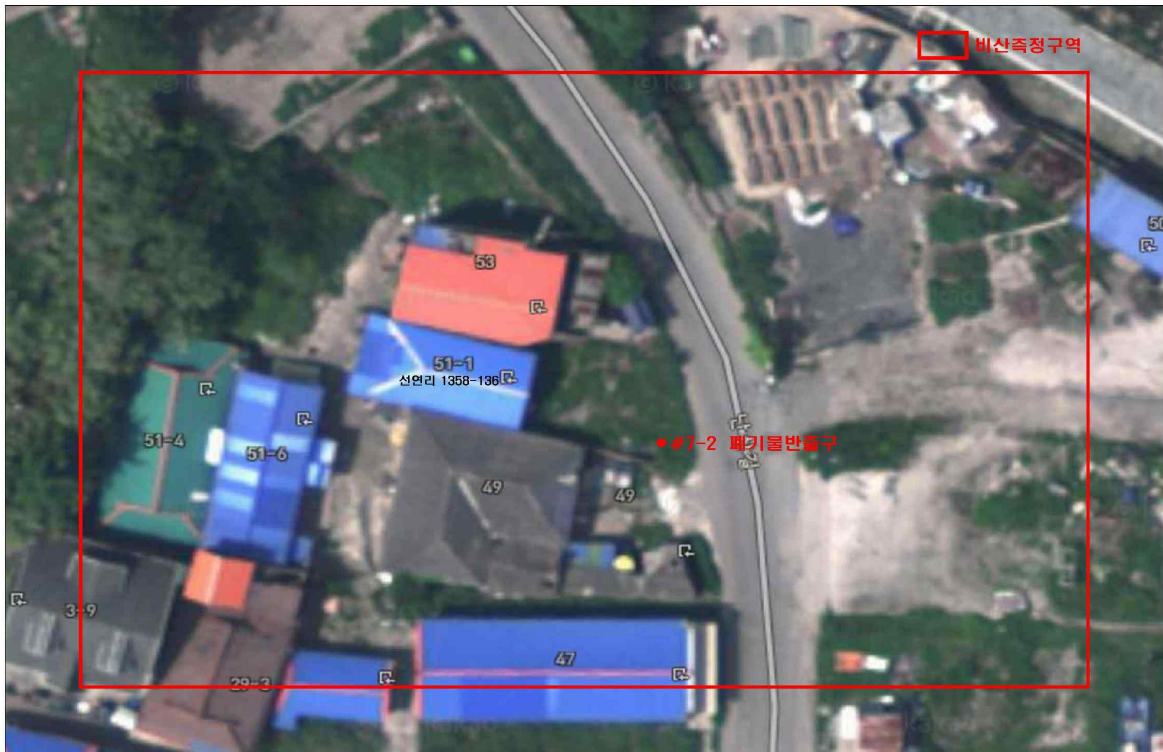
측정 일시	2018년 3월 28일			
측정 결과	시료번호	측정 지점	측정 결과(f/cc)	검출 석면(초과여부)
	#1	부지경계선	0.005	기준치 미만
	#2	부지경계선	0.004	기준치 미만
	#3	부지경계선	0.004	기준치 미만
	#4	부지경계선	0.005	기준치 미만
	#5	위생설비 입구	0.004	기준치 미만
	#6	작업장주변(실외)	0.003	기준치 미만
	#7-1	폐기물 반출구	0.005	기준치 미만
	#7-2	폐기물 반출구	0.005	기준치 미만
