## 석면해체·제거 사업장의 석면비산 측정 결과보고서

# 군산대학교 대학본부 수선공사

## 비산정도측정

- ❖ 용역명 : 군산대 대학본부 수선공사
- ❖ 신고번호 : 군산-20180061
- ❖ 석면제거 : (유)바로산업
- ❖ 측정일 : 2018. 05. 29 ~ 06. 03 (6일)

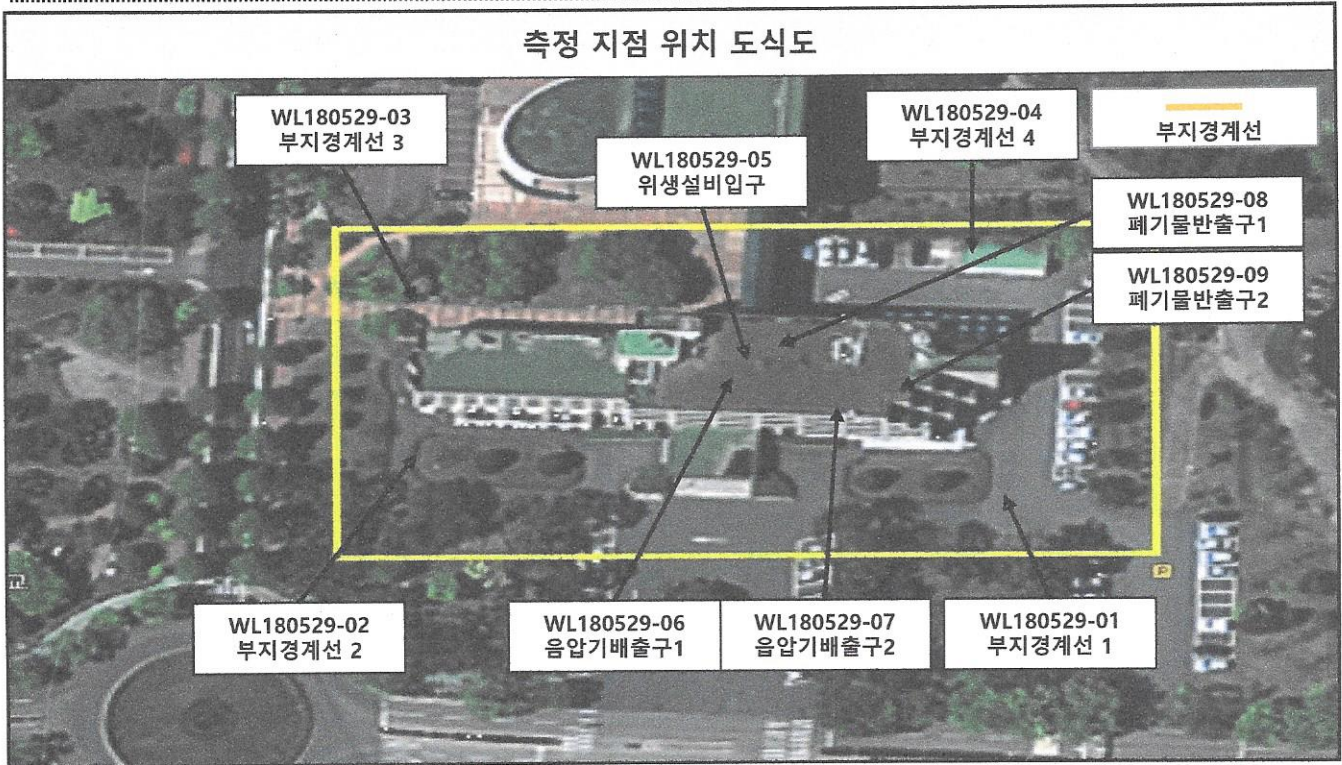
❖ 별첨 1-1

측정 일시		2018년 05월 29일					
측정 결과							
Sample no	Process	Flow(ℓ)	Time(min)	Total Vol(ℓ/min)	Total Fiber	섬유농도 Conc.(f/cc)	초과 여부
WL180529-01	부지경계선 1	13.52	180	2,433.6	5	0.001	기준치 이하
WL180529-02	부지경계선 2	13.49	180	2,428.2	5	0.001	기준치 이하
WL180529-03	부지경계선 3	13.57	180	2,442.6	4	0.001	기준치 이하
WL180529-04	부지경계선 4	13.55	180	2,439.0	5	0.001	기준치 이하
WL180529-05	위생설비입구	13.54	30	406.2	4	0.002	기준치 이하
WL180529-06	음압기배출구1	13.55	30	406.5	4	0.002	기준치 이하
WL180529-07	음압기배출구2	13.57	30	407.1	3	0.001	기준치 이하
WL180529-08	폐기물 반출구1	13.47	30	404.1	5	0.002	기준치 이하
WL180529-09	폐기물 반출구2	13.49	30	404.7	4	0.002	기준치 이하

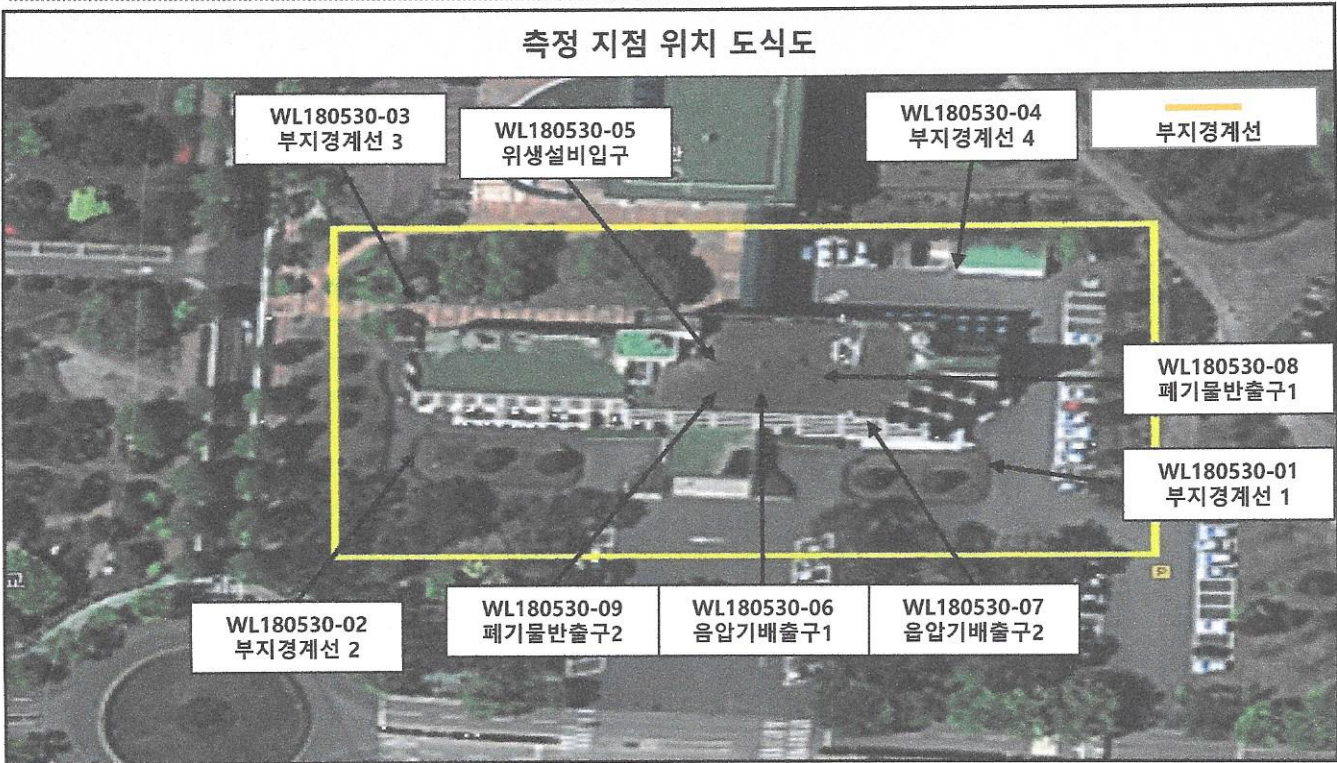
❖ 별첨 1-2

측정 일시		2018년 05월 30일					
측정 결과							
Sample no	Process	Flow(ℓ)	Time(min)	Total Vol(ℓ/min)	Total Fiber	섬유농도 Conc.(f/cc)	초과 여부
WL180530-01	부지경계선 1	13.44	180	2,419.2	5	0.001	기준치 이하
WL180530-02	부지경계선 2	13.53	180	2,435.4	4	0.001	기준치 이하
WL180530-03	부지경계선 3	13.42	180	2,415.6	4	0.001	기준치 이하
WL180530-04	부지경계선 4	13.47	180	2,424.6	5	0.001	기준치 이하
WL180530-05	위생설비입구	13.51	30	405.3	4	0.002	기준치 이하
WL180530-06	음압기배출구1	13.54	30	406.2	5	0.002	기준치 이하
WL180530-07	음압기배출구2	13.55	30	406.5	5	0.002	기준치 이하
WL180530-08	폐기물 반출구1	13.55	30	406.5	4	0.002	기준치 이하
WL180530-09	폐기물 반출구2	13.55	30	406.5	4	0.002	기준치 이하

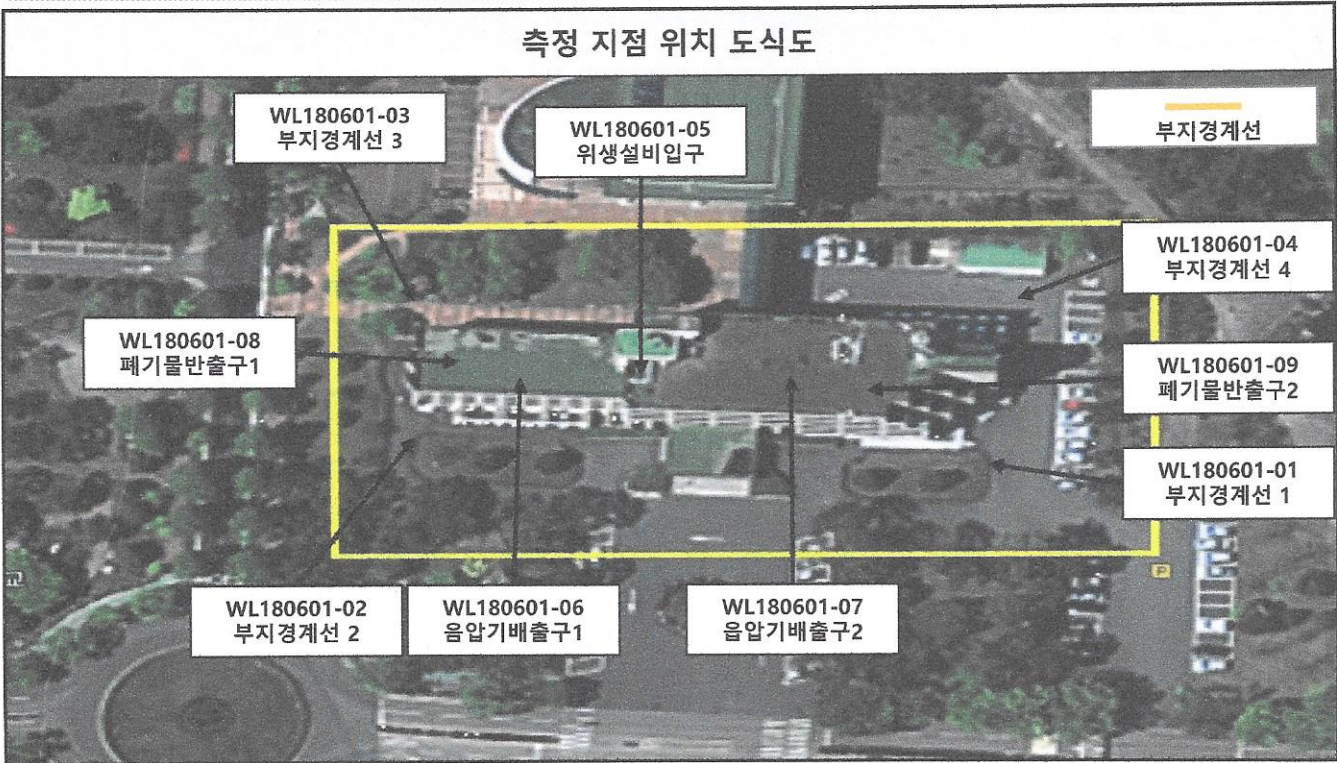
❖ 별첨 1-4

측정 일시		2018년 06월 01일					
측정 결과							
Sample no	Process	Flow(ℓ)	Time(min)	Total Vol(ℓ/min)	Total Fiber	섬유농도 Conc.(f/cc)	초과 여부
WL180601-01	부지경계선 1	13.48	180	2,426.4	7	0.001	기준치 이하
WL180601-02	부지경계선 2	13.43	180	2,417.4	7	0.001	기준치 이하
WL180601-03	부지경계선 3	13.47	180	2,424.6	8	0.002	기준치 이하
WL180601-04	부지경계선 4	13.46	180	2,422.8	7	0.001	기준치 이하
WL180601-05	위생설비입구	13.51	30	405.3	5	0.002	기준치 이하
WL180601-06	음압기배출구1	13.53	30	405.9	4	0.002	기준치 이하
WL180601-07	음압기배출구2	13.51	30	405.3	4	0.002	기준치 이하
WL180601-08	폐기물 반출구1	13.48	30	404.4	5	0.002	기준치 이하
WL180601-09	폐기물 반출구2	13.49	30	404.7	4	0.002	기준치 이하

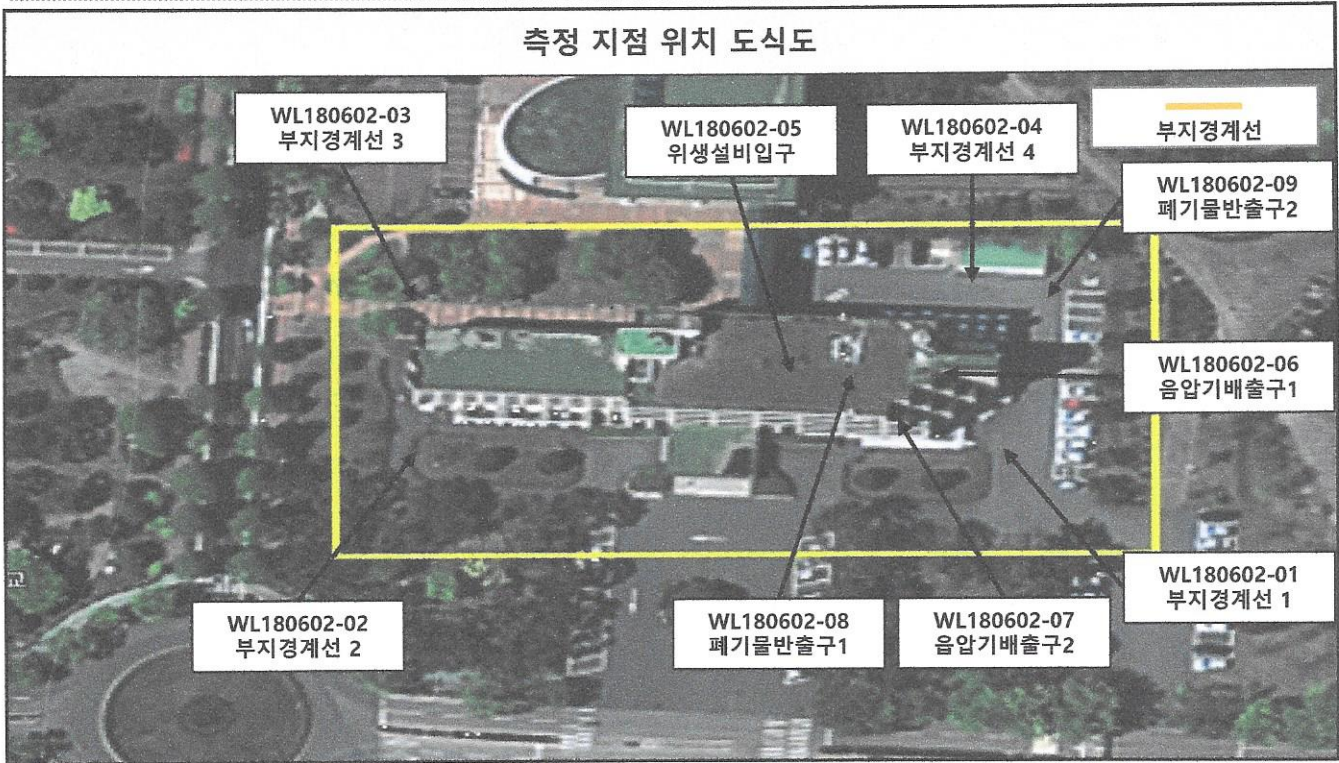
별첨 1-5

측정 일시		2018년 06월 02일					
측정 결과							
Sample no	Process	Flow(ℓ)	Time(min)	Total Vol(ℓ/min)	Total Fiber	섬유농도 Conc.(f/cc)	초과 여부
WL180602-01	부지경계선 1	13.48	180	2,426.4	7	0.001	기준치 이하
WL180602-02	부지경계선 2	13.47	180	2,424.6	6	0.001	기준치 이하
WL180602-03	부지경계선 3	13.49	180	2,428.2	5	0.001	기준치 이하
WL180602-04	부지경계선 4	13.52	180	2,433.6	5	0.001	기준치 이하
WL180602-05	위생설비입구	13.41	30	402.3	5	0.002	기준치 이하
WL180602-06	음압기배출구1	13.53	30	405.9	4	0.002	기준치 이하
WL180602-07	음압기배출구2	13.46	30	403.8	5	0.002	기준치 이하
WL180602-08	폐기물 반출구1	13.54	30	406.2	4	0.002	기준치 이하
WL180602-09	폐기물 반출구2	13.41	30	402.3	4	0.002	기준치 이하

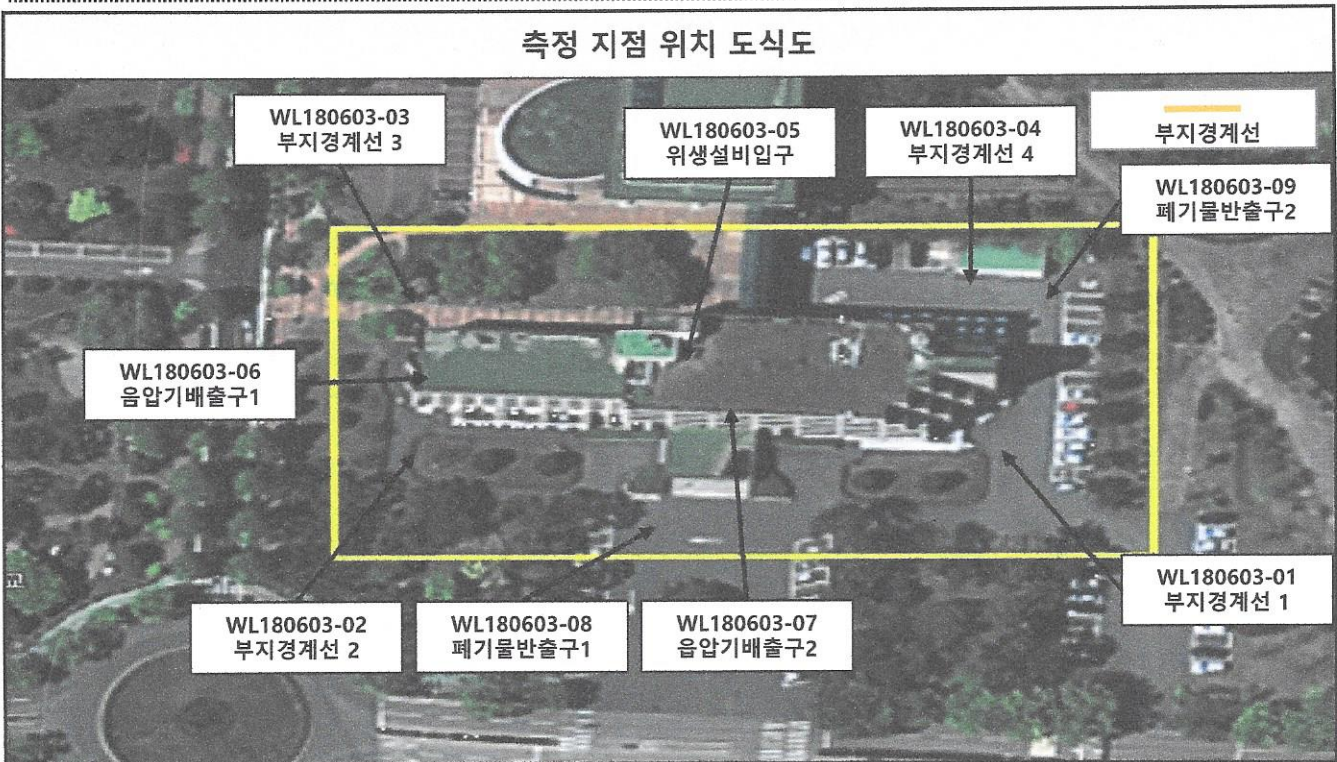
❖ 별첨 1-6

측정 일시		2018년 06월 03일						
측정 결과								
Sample no	Process	Flow(ℓ)	Time(min)	Total Vol(ℓ/min)	Total Fiber	섬유농도 Conc.(f/cc)	초과 여부	
WL180603-01	부지경계선 1	13.49	180	2,428.2	4	0.001	기준치 이하	
WL180603-02	부지경계선 2	13.47	180	2,424.6	4	0.001	기준치 이하	
WL180603-03	부지경계선 3	13.46	180	2,422.8	3	0.001	기준치 이하	
WL180603-04	부지경계선 4	13.49	180	2,428.2	3	0.001	기준치 이하	
WL180603-05	위생설비입구	13.51	30	405.3	5	0.002	기준치 이하	
WL180603-06	음압기배출구1	13.54	30	406.2	5	0.002	기준치 이하	
WL180603-07	음압기배출구2	13.51	30	405.3	4	0.002	기준치 이하	
WL180603-08	폐기물 반출구1	13.49	30	404.7	4	0.002	기준치 이하	
WL180603-09	폐기물 반출구2	13.54	30	406.2	5	0.002	기준치 이하
