석면해체·제거 사업장의 석면비산 측정 결과보고서

1-1. 측정 결과

2-1. 측정 지점 위치(도식도)

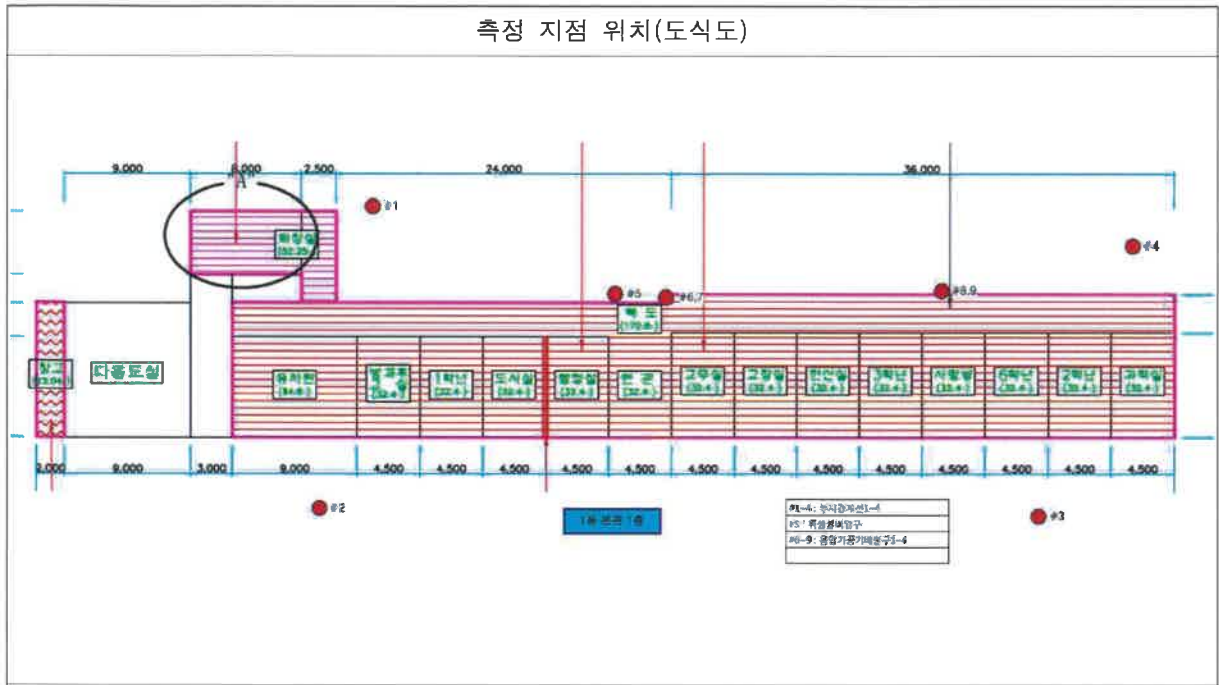
측정 일시	2018년 08월 01일				
측정 결과	시료번호	측정 지점	측정 결과(f/cc)	검출 석면	초과여부
	1	부지경계선1	0.0020	-	기준치미만
	2	부지경계선2	0.0018	-	기준치미만
	3	부지경계선3	0.0016	-	기준치미만
	4	부지경계선4	0.0018	-	기준치미만
	5	위생설비입구	0.0037	-	기준치미만
	6	음압기공기배출구1	0.0049	-	기준치미만
	7	음압기공기배출구2	0.0045	-	기준치미만
	8	음압기공기배출구3	0.0061	-	기준치미만
	9	음압기공기배출구4	0.0057	-	기준치미만

범례	● 측정위치
	□ 공사구역

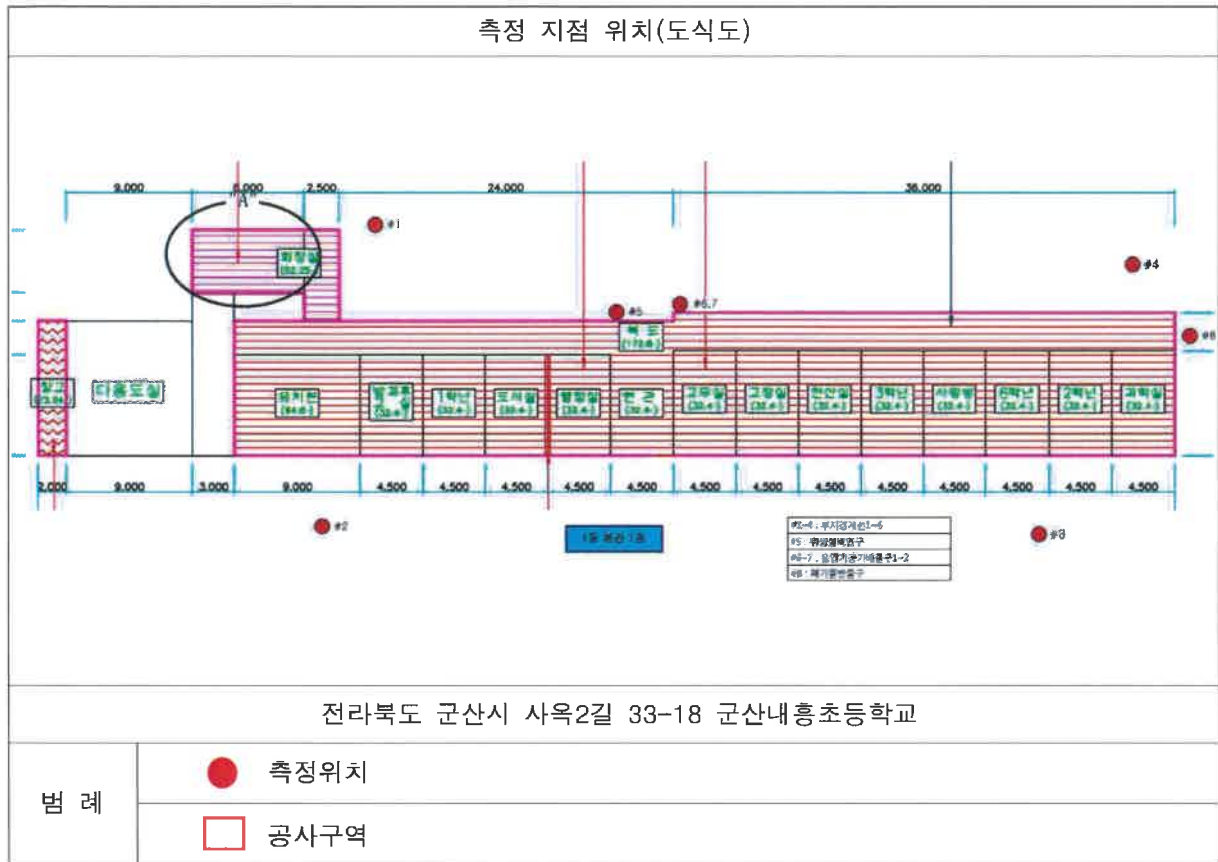
2-1. 측정 지점 위치(도식도)

측정 일시	2018년 08월 02일				
측정 결과	시료번호	측정 지점	측정 결과(f/cc)	검출 석면	초과여부
	1	부지경계선1	0.0016	-	기준치미만
	2	부지경계선2	0.0018	-	기준치미만
	3	부지경계선3	0.0022	-	기준치미만
	4	부지경계선4	0.0018	-	기준치미만
	5	위생설비입구	0.0037	-	기준치미만
	6	음압기공기배출구1	0.0049	-	기준치미만
	7	음압기공기배출구2	0.0040	-	기준치미만
	8	폐기물반출구	0.0036	-	기준치미만
