사업장 주변 비산 정도 측정

현장명 : 옥구중 외 1교(한들고) 교사동
석면해체제거 석면농도 측정용역

석면농도측정 결과표

2. 측정기간 - 2019년01월09일~14일

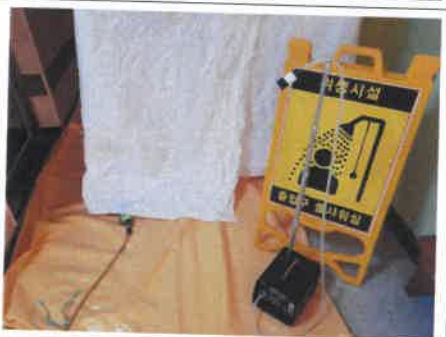
내용	해당 사진	내용	해당 사진
비산정도 측정 B-1	 	비산정도 측정 B-2	 
부지경계선1		부지경계선2	
비산정도 측정 B-3	 	비산정도 측정 B-4	 
부지경계선3		부지경계선4	
비산정도 측정 B-5

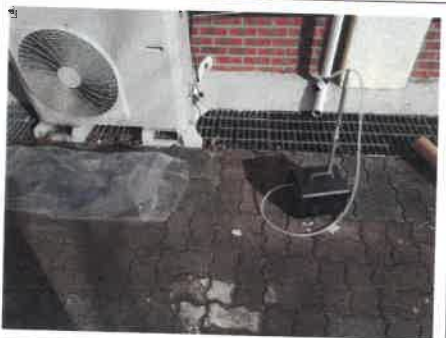
비산정도 측정 B-6	 
위생설비 입구		작업장주변 (실내)	
비산정도 측정 B-7
