석면해체·제거 사업장의 석면비산 측정 결과보고서

측 정 일 자	2019.01.07.	분 석 일 자	2019.01.07.~2019.01.08.
주 소	전북 군산시 경암5길 77-20 군산구암초등학교		
건 물 명	전북 군산시 경암5길 77-20 군산구암초등학교

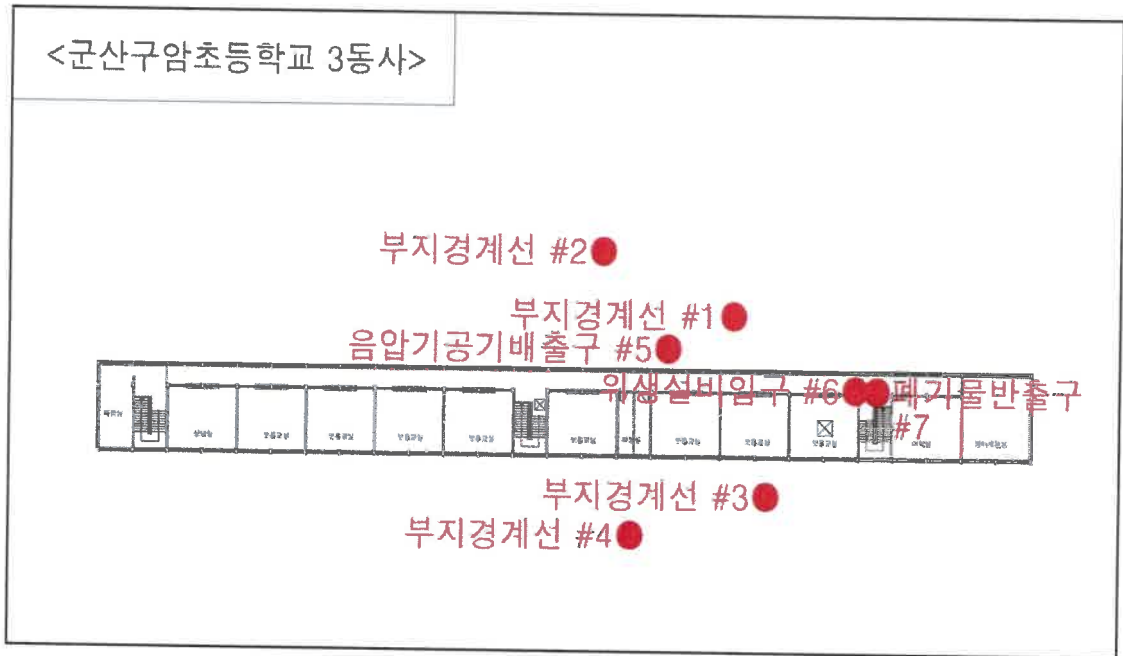
1-1. 측정 지점 위치 (도식도)

접수번호	접수일			
제출인	상호(대표자) (유한)준영건설	사업자등록번호 401-81-31777		
주소 전라북도 군산시 의료원로 180 서호아파트상가207호 (전화번호 : 063-445-7722)				
건축물	건물명 : 군산구암초등학교	위치: 전북 군산시 경암5길 77-20		
	연면적(㎡)	작업기간 : 2019년 01월 07일 ~ 2019년 01월 28일		
	석면건축자재[길이(m)·면적(㎡)·부피(㎡)] : 1,379.7㎡			
측정기관	대표자 : (주)대한석면환경연구소 이금녀	사업자등록번호 : 418-81-30311		
	주소 : 전주시 덕진구 원장동길 5, 203호			
측정 일시	2019년 01월 08일			
측정 결과	시료번호	측정 지점	측정 결과(f/cc)	경출 석면(초과여부)
	#1	부지경계선	0.007	기준치미만
	#2	부지경계선	0.002	기준치미만
	#3	부지경계선	0.002	기준치미만
	#4	부지경계선	0.004	기준치미만
	#5	음압기공기배출구	0.005	기준치미만
	#6	위생설비입구	0.003	기준치미만
	#7	폐기물 반출구	0.001	기준치미만

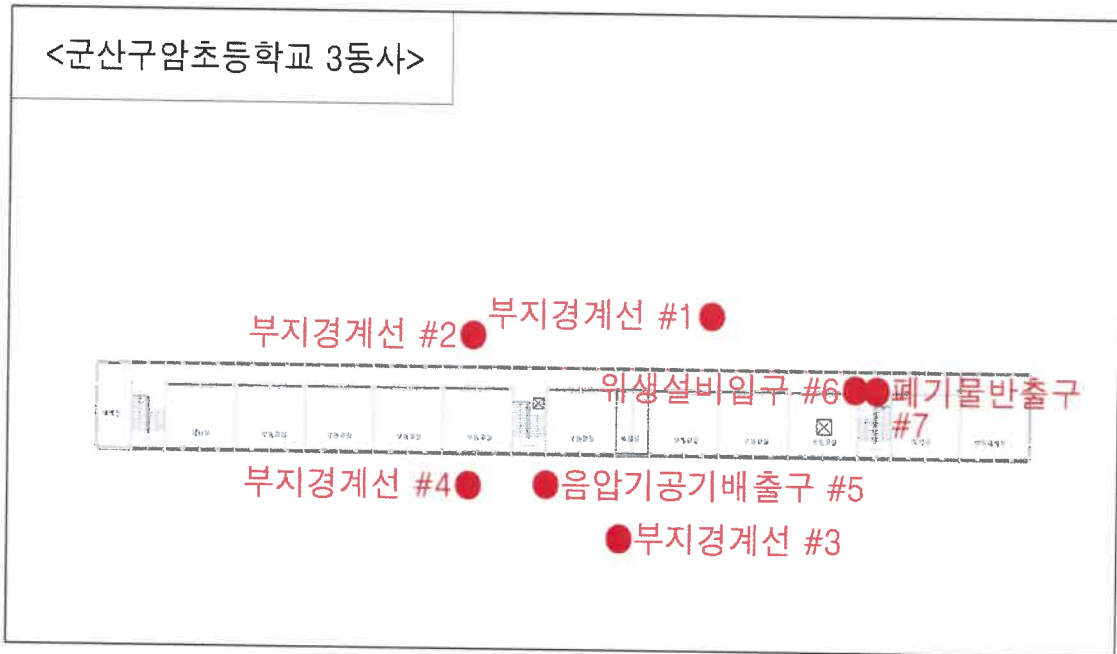
1-1. 측정 지점 위치 (도식도)

접수번호	접수일			
제출인	상호(대표자) (유한)준영건설 사업자등록번호 401-81-31777			
	주소 전라북도 군산시 의료원로 180 서호아파트상가207호 (전화번호 : 063-445-7722)			
건축물	건물명 : 군산구암초등학교 위치: 전북 군산시 경암5길 77-20			
	연면적(㎡) 작업기간 : 2019년 01월 07일 ~ 2019년 01월 28일			
	석면건축자재[길이(m)·면적(㎡)·부피(㎥)] : 1,379.7㎡			
측정기관	대표자 : (주)대한석면환경연구소 이금녀 사업자등록번호 : 418-81-30311			
	주소 : 전주시 덕진구 원장동길 5, 203호			
측정 일시	2019년 01월 09일			
측정 결과	시료번호	측정 지점	측정 결과(f/cc)	검출 석면(초과여부)
	#1	부지경계선	0.002	기준치미만
	#2	부지경계선	0.005	기준치미만
	#3	부지경계선	0.002	기준치미만
	#4	부지경계선	0.003	기준치미만
	#5	음압기공기배출구	0.002	기준치미만
	#6	위생설비입구	0.003	기준치미만
	#7	폐기물 반출구	0.009	기준치미만

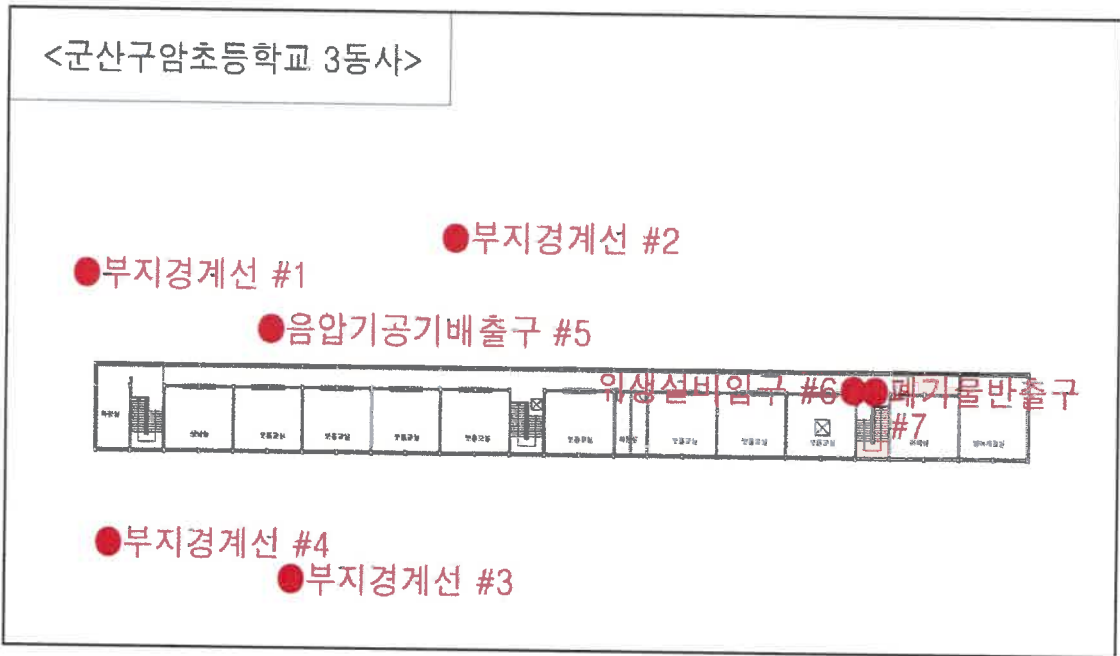
1-1. 측정 지점 위치 (도식도)

접수번호	접수일			
제출인	상호(대표자) (유한)준영건설 사업자등록번호 401-81-31777			
	주소 전라북도 군산시 의료원로 180 서호아파트상가207호 (전화번호 : 063-445-7722)			
건축물	건물명 : 군산구암초등학교 위치: 전북 군산시 경암5길 77-20			
	연면적(㎡) 작업기간 : 2019년 01월 07일 ~ 2019년 01월 28일			
	석면건축자재[길이(m)·면적(㎡)·부피(㎥)] : 1,379.7㎡			
측정기관	대표자 : (주)대한석면환경연구소 이금녀 사업자등록번호 : 418-81-30311			
	주소 : 전주시 덕진구 원장동길 5, 203호			
측정 일시	2019년 01월 10일			
측정 결과	시료번호	측정 지점	측정 결과(f/cc)	검출 석면(초과여부)
	#1	부지경계선	0.006	기준치미만
	#2	부지경계선	0.001	기준치미만
	#3	부지경계선	0.007	기준치미만
	#4	부지경계선	0.001	기준치미만
	#5	음압기공기배출구	0.001	기준치미만
	#6	위생설비입구	0.006	기준치미만
	#7	폐기물 반출구	0.006	기준치미만

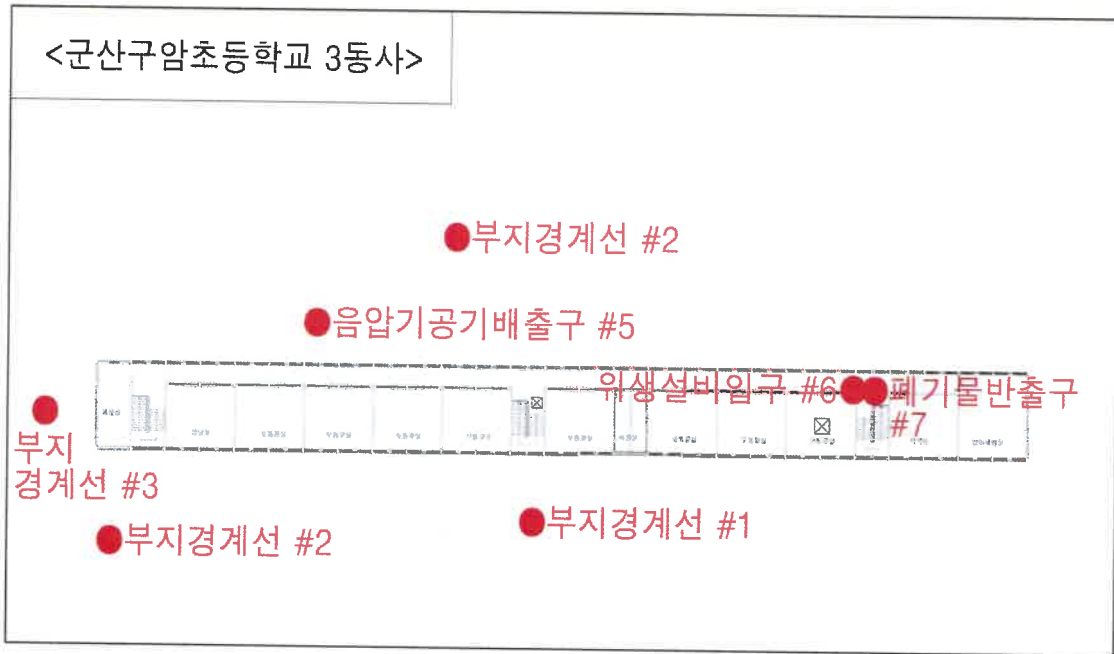
1-1. 측정 지점 위치 (도식도)

접수번호	접수일			
제출인	상호(대표자) (유한)준영건설 사업자등록번호 401-81-31777			
	주소 전라북도 군산시 의료원로 180 서호아파트상가207호 (전화번호 : 063-445-7722)			
건축물	건물명 : 군산구암초등학교 위치: 전북 군산시 경암5길 77-20			
	연면적(㎡) 작업기간 : 2019년 01월 07일 ~ 2019년 01월 28일			
	석면건축자재[길이(m)·면적(㎡)·부피(㎡)] : 1,379.7㎡			
측정기관	대표자 : (주)대한석면환경연구소 이금녀 사업자등록번호 : 418-81-30311			
	주소 : 전주시 덕진구 원장동길 5, 203호			
측정 일시	2019년 01월 11일			
측정 결과	시료번호	측정 지정	측정 결과(f/cc)	검출 석면(초과여부)
	#1	부지경계선	0.006	기준치미만
	#2	부지경계선	0.004	기준치미만
	#3	부지경계선	0.002	기준치미만
	#4	부지경계선	0.001	기준치미만
	#5	음압기공기배출구	0.005	기준치미만
	#6	위생설비입구	0.006	기준치미만
	#7	폐기물 반출구	0.007	기준치미만

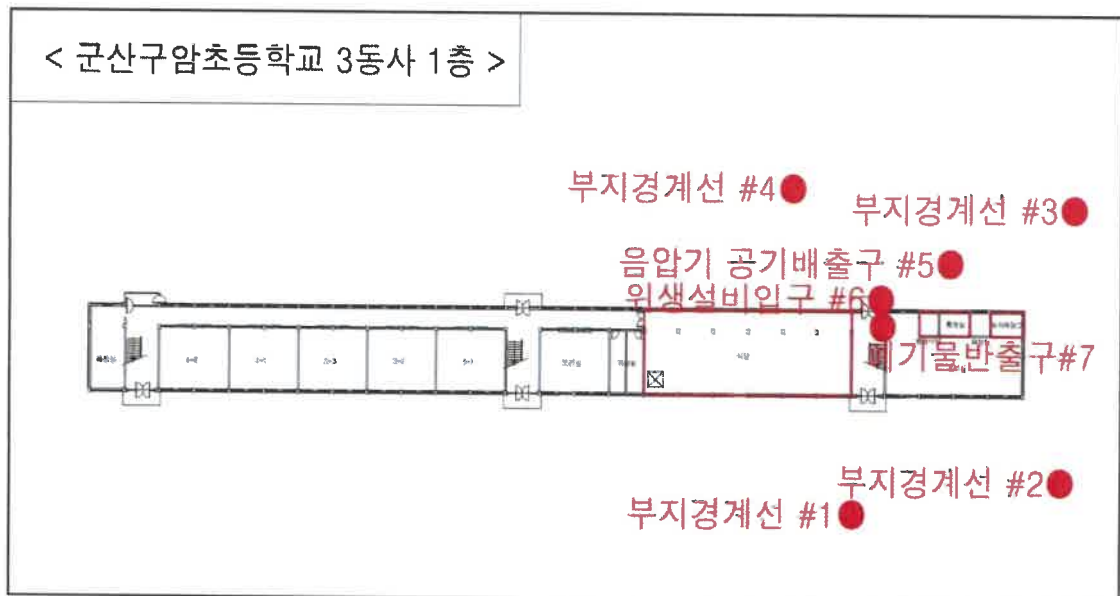
1-1. 측정 지점 위치 (도식도)

접수번호	접수일			
제출인	상호(대표자) (유한)준영건설 사업자등록번호 401-81-31777			
	주소 전라북도 군산시 의료원로 180 서호아파트상가207호 (전화번호 : 063-445-7722)			
건축물	건물명 : 군산구암초등학교 위치: 전북 군산시 경암5길 77-20			
	연면적(㎡) 작업기간 : 2019년 01월 07일 ~ 2019년 01월 28일			
	석면건축자재[길이(m)·면적(㎡)·부피(㎡)] : 1,379.7㎡			
측정기관	대표자 : (주)대한석면환경연구소 이금녀 사업자등록번호 : 418-81-30311			
	주소 : 전주시 덕진구 원장동길 5, 203호			
측정 일시	2019년 01월 12일			
측정 결과	시료번호	측정 지점	측정 결과(f/cc)	검출 석면(초과여부)
	#1	부지경계선	0.005	기준치미만
	#2	부지경계선	0.001	기준치미만
	#3	부지경계선	0.005	기준치미만
	#4	부지경계선	0.005	기준치미만
	#5	응압기공기배출구	0.005	기준치미만
	#6	위생설비입구	0.003	기준치미만
	#7	폐기물 반출구	0.003	기준치미만

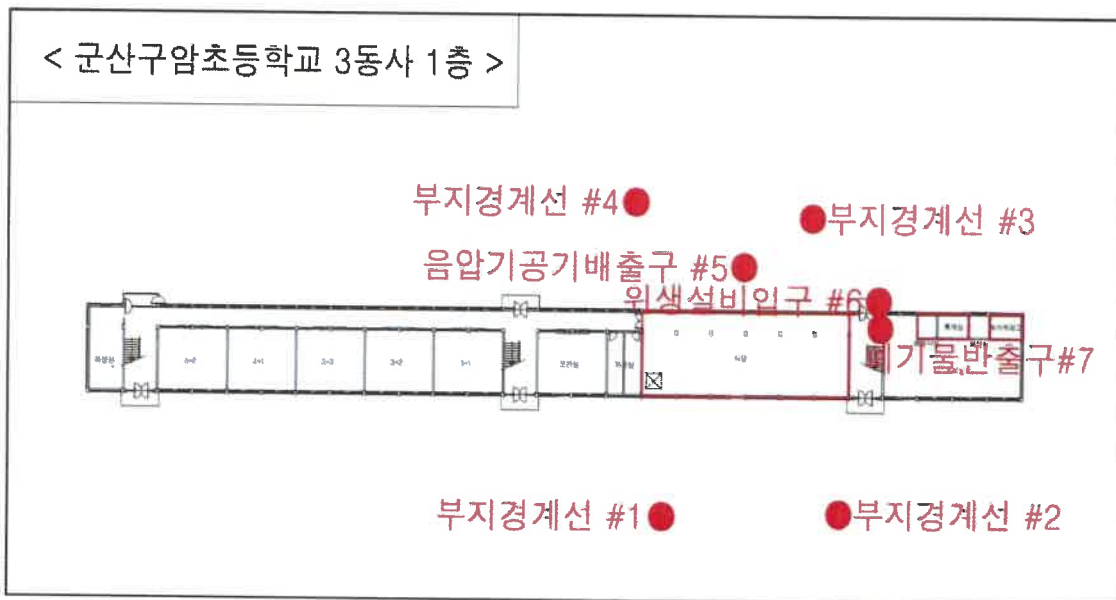
1-1. 측정 지점 위치 (도식도)

접수번호	접수일			
제출인	상호(대표자) (유한)준영건설 사업자등록번호 401-81-31777			
	주소 전라북도 군산시 의료원로 180 서호아파트상가207호 (전화번호 : 063-445-7722)			
건축물	건물명 : 군산구암초등학교 위치: 전북 군산시 경양5길 77-20			
	연면적(㎡) 작업기간 : 2019년 01월 07일 ~ 2019년 01월 28일			
	석면건축자재[길이(m)·면적(㎡)·부피(㎥)] : 1,379.7㎡			
측정기관	대표자 : (주)대한석면환경연구소 이 금 녀 사업자등록번호 : 418-81-30311			
	주소 : 전주시 덕진구 원장동길 5, 203호			
측정 일시	2019년 01월 13일			
측정 결과	시료번호	측정 지점	측정 결과(f/cc)	검출 석면(초과여부)
	#1	부지경계선	0.002	기준치미만
	#2	부지경계선	0.003	기준치미만
	#3	부지경계선	0.008	기준치미만
	#4	부지경계선	0.009	기준치미만
	#5	음압기공기배출구	0.002	기준치미만
	#6	위생설비입구	0.008	기준치미만
	#7	폐기물 반출구	0.006	기준치미만
