석면해체·제거 사업장의 석면비산 측정 결과보고서

접수번호	접수일	
제출인	상호(대표자) (주)지정건설	사업자등록번호 510-81-22010
	주소 전라북도 전주시 완산구 바우배기2길 18-1 (전화번호 : 063-273-9122)	
건축물	건물명 : 군산경포초등학교	위치: 전북 군산시 백룡로 75
	연면적(㎡)	작업기간 : 2018년 12월 28일 ~ 2019년 01월 23일
	석면건축자재[길이(m)·면적(㎡)·부피(㎡)] : 548.5㎡	
측정기관	대표자 : (주)대한석면환경연구소 이금녀	사업자등록번호 : 418-81-30311
	주소 : 전주시 덕진구 원장동길 5, 203호

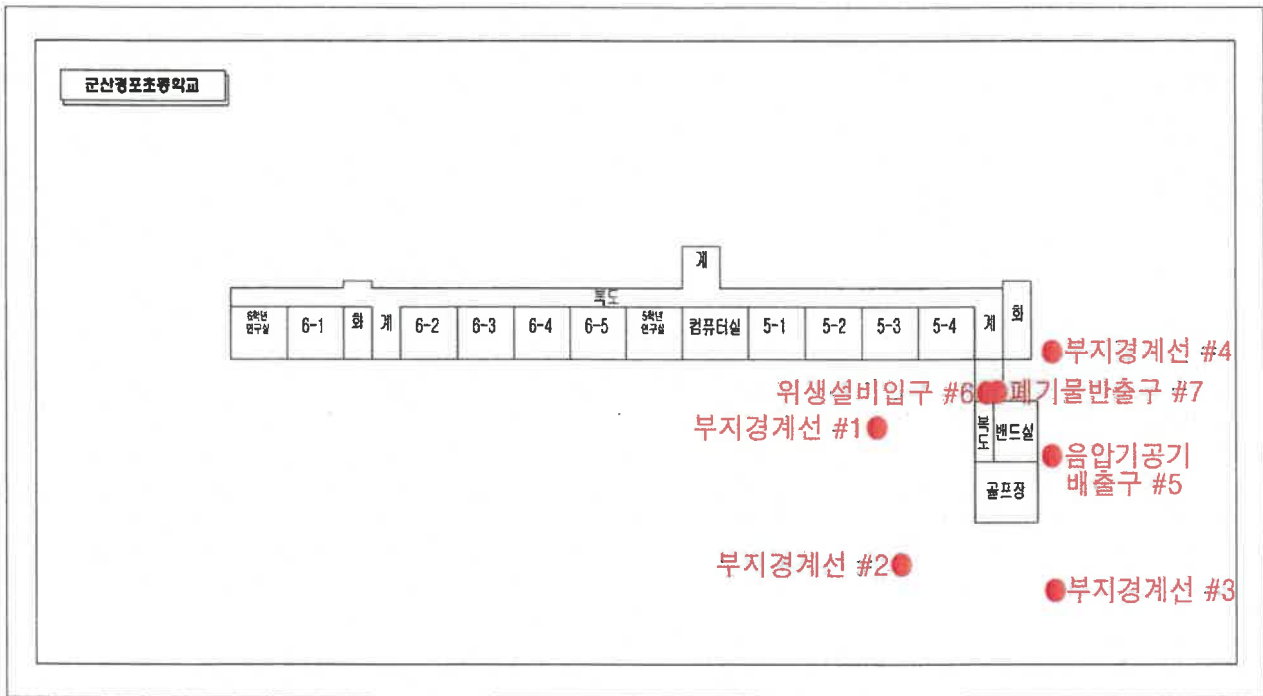
1-1. 측정 지정 위치 (도식도)

측정 일시	2019년 01월 07일			
측정 결과	시료번호	측정 지점	측정 결과(f/cc)	검출 석면(초과여부)
	#1	부지경계선	0.007	기준치미만
	#2	부지경계선	0.006	기준치미만
	#3	부지경계선	0.002	기준치미만
	#4	부지경계선	0.004	기준치미만
	#5	음압기공기배출구	0.005	기준치미만
	#6	위생설비입구	0.003	기준치미만
	#7	폐기물 반출구	0.001	기준치미만

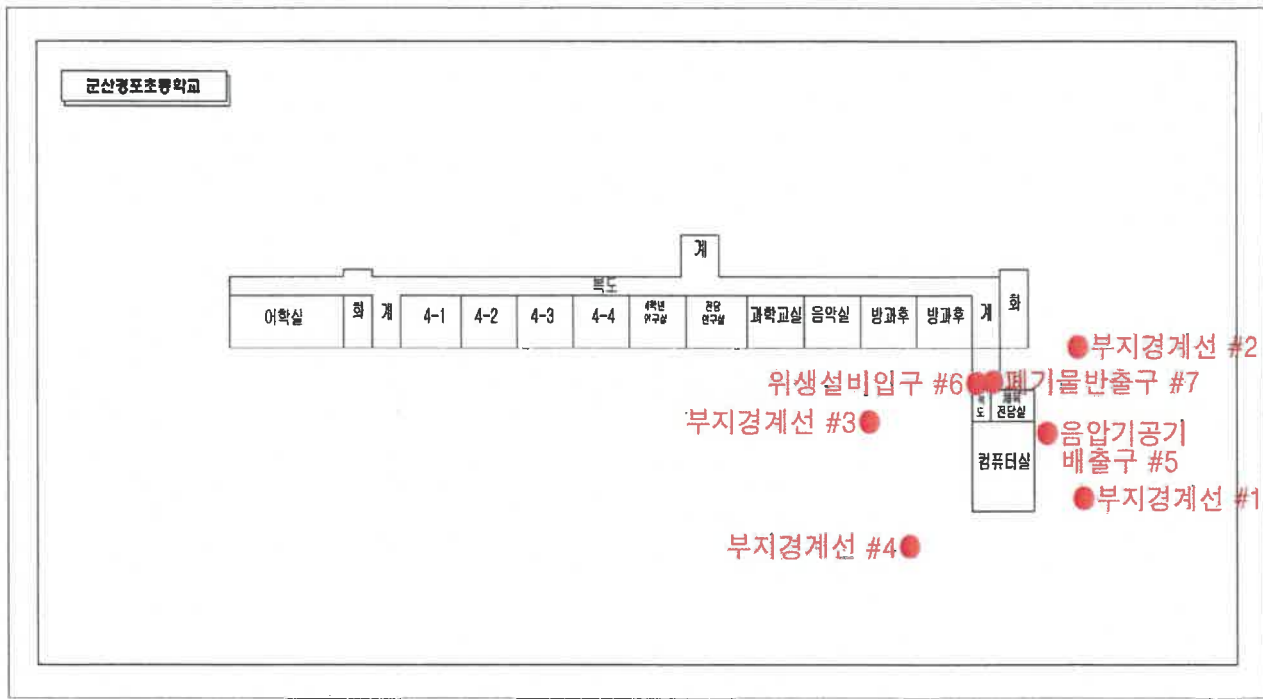
1-1. 측정 지정 위치 (도식도)

접수번호	접수일			
제출인	상호(대표자) (주)지정건설	사업자등록번호 510-81-22010		
	주소 전라북도 전주시 완산구 바우배기2길 18-1 (전화번호 : 063-273-9122)			
건축물	건물명 : 군산경포초등학교	위치: 전북 군산시 백흥로 75		
	연면적(㎡)	작업기간 : 2018년 12월 28일 ~ 2019년 01월 23일		
	석면건축자재[길이(m)·면적(㎡)·부피(㎡)] : 548.5㎡			
측정기관	대표자 : (주)대한석면환경연구소 이금녀	사업자등록번호 : 418-81-30311		
	주소 : 전주시 덕진구 원장동길 5, 203호			
측정 일시	2019년 01월 08일			
측정 결과	시료번호	측정 지정	측정 결과(f/cc)	검출 석면(초과여부)
	#1	부지경계선	0.005	기준치미만
	#2	부지경계선	0.002	기준치미만
	#3	부지경계선	0.006	기준치미만
	#4	부지경계선	0.008	기준치미만
	#5	음압기공기배출구	0.009	기준치미만
	#6	위생설비입구	0.005	기준치미만
	#7	폐기물 반출구	0.004	기준치미만

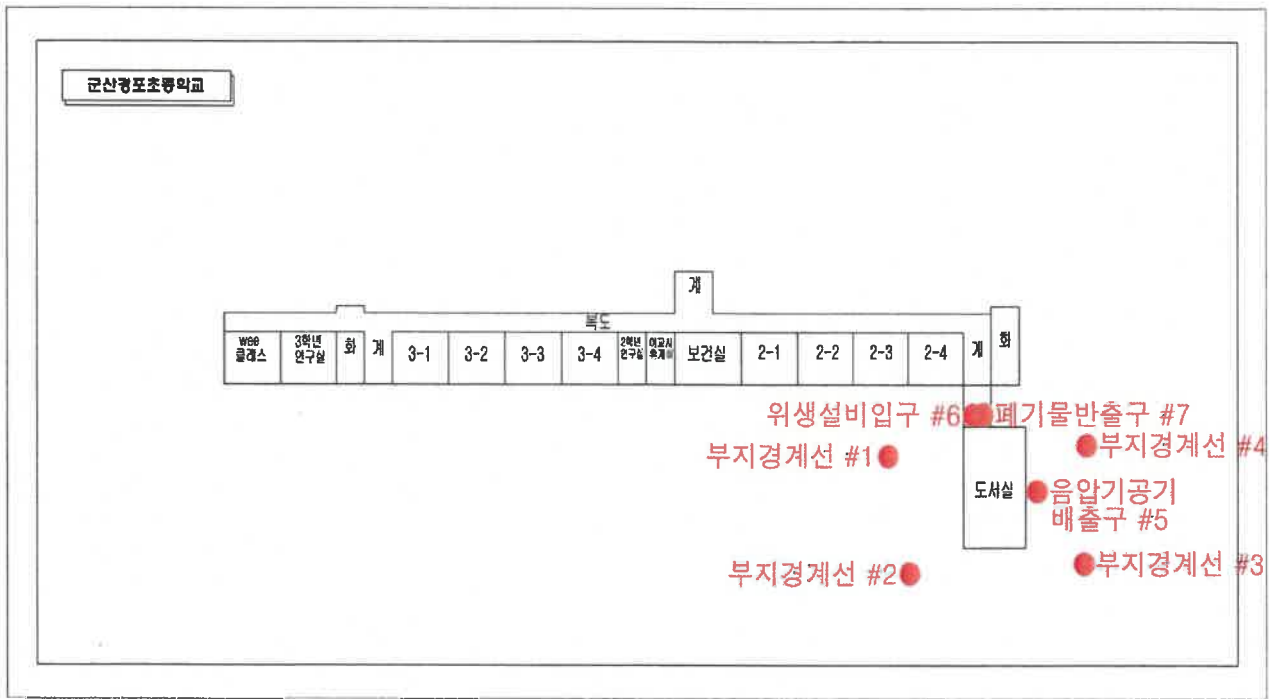
1-1. 측정 지정 위치 (도식도)

접수번호	접수일			
제출인	상호(대표자) (주)지정건설 사업자등록번호 510-81-22010			
	주소 전라북도 전주시 완산구 바우배기2길 18-1 (전화번호 : 063-273-9122)			
건축물	건물명 : 군산경포초등학교 위치: 전북 군산시 백릉로 75			
	연면적(㎡) 작업기간 : 2018년 12월 28일 ~ 2019년 01월 23일			
	석면건축자재[길이(m)·면적(㎡)·부피(㎡)] : 548.5㎡			
측정기관	대표자 : (주)대한석면환경연구소 이금녀 사업자등록번호 : 418-81-30311			
	주소 : 전주시 덕진구 원장동길 5, 203호			
측정 일시	2019년 01월 09일			
측정 결과	시료번호	측정 지정	측정 결과(f/cc)	검출 석면(초과여부)
	#1	부지경계선	0.007	기준치미만
	#2	부지경계선	0.008	기준치미만
	#3	부지경계선	0.006	기준치미만
	#4	부지경계선	0.002	기준치미만
	#5	음압기공기배출구	0.004	기준치미만
	#6	위생설비입구	0.006	기준치미만
	#7	폐기물 반출구	0.002	기준치미만

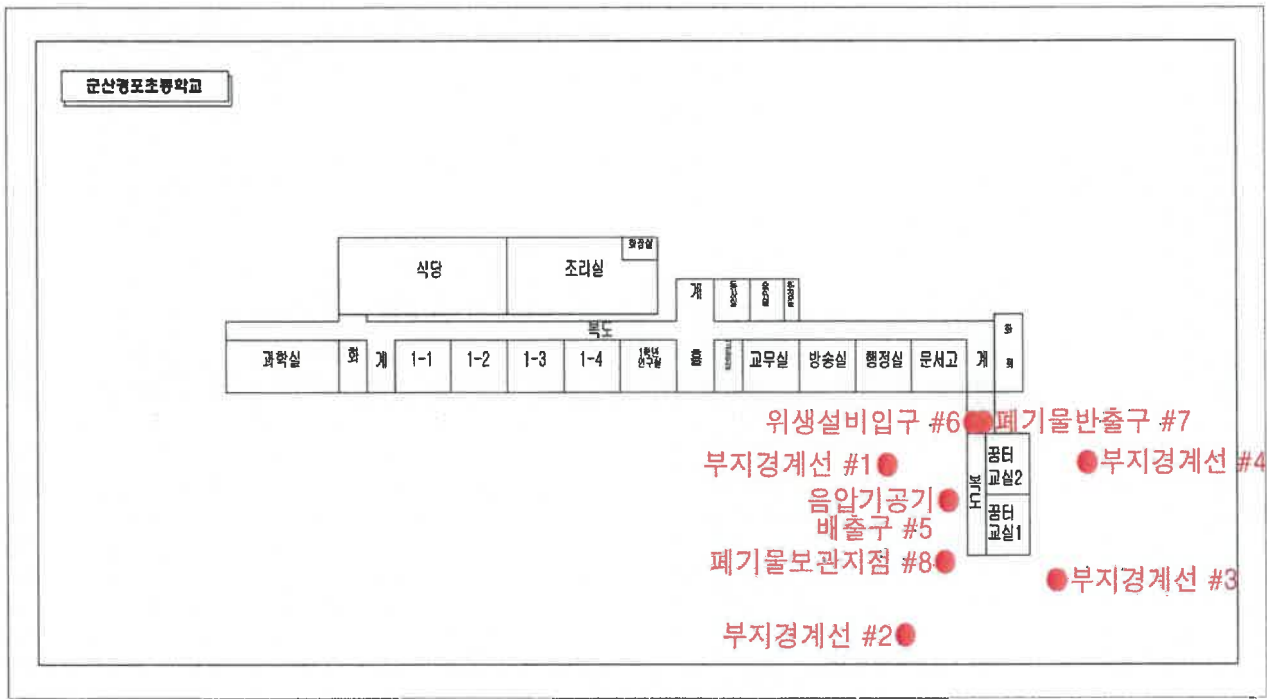
1-1. 측정 지정 위치 (도식도)

측정 일시	2019년 01월 10일			
측정 결과	시료번호	측정 지정	측정 결과(f/cc)	검출 석면(초과여부)
	#1	부지경계선	0.001	기준치미만
	#2	부지경계선	0.002	기준치미만
	#3	부지경계선	0.008	기준치미만
	#4	부지경계선	0.004	기준치미만
	#5	음압기공기배출구	0.006	기준치미만
	#6	위생설비입구	0.005	기준치미만
	#7	폐기물 반출구	0.007	기준치미만
	#8	폐기물 보관지점	0.003	기준치미만
