2024년 산사태 발생 우려지역 실태 및 해제조사 용역

2024. 11.

군산시

산림조합중앙회
전북지역본부

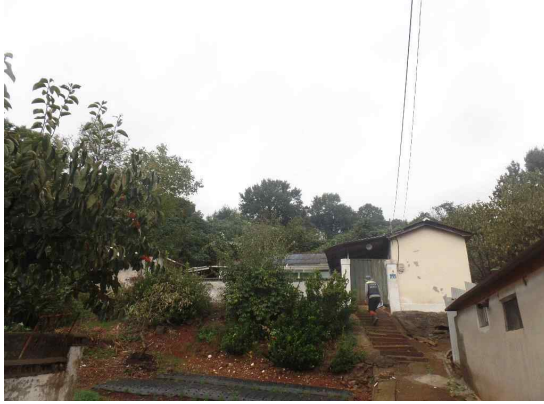
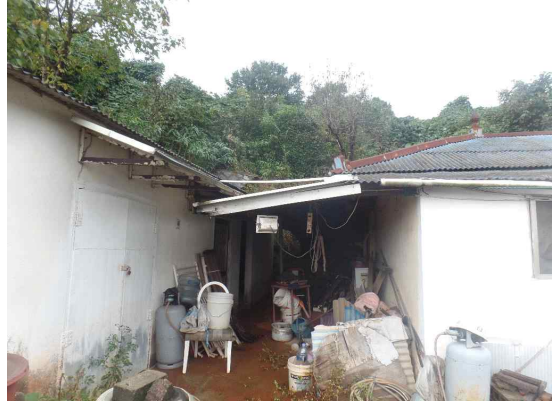
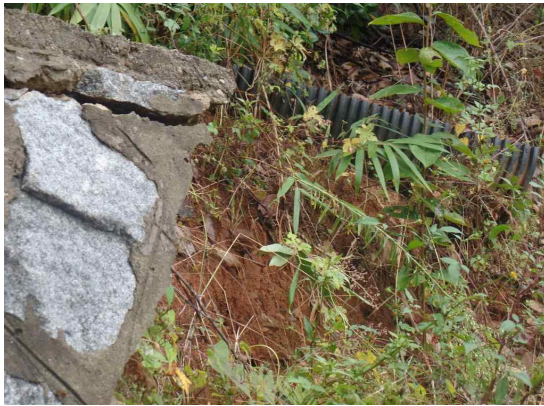
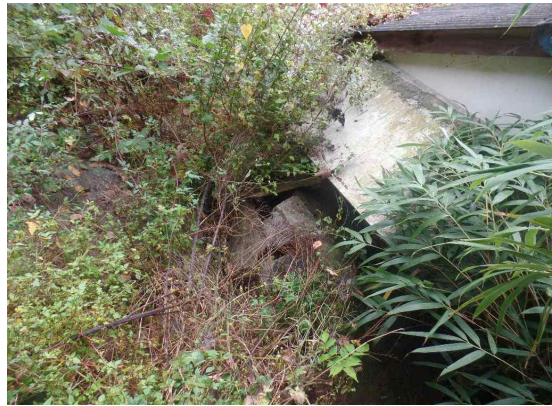
위 치	전북특별자치도 군산시 사정동 산129임		
취약지역 면적	357 m ²	하류 생활권 인가	1 개소
하류 주요 보호시설	인가		
현 황	평균경사 약 30도, 인가와 의 이격거리 약 0.5m인 사면으로 사면 상부에 묘지 및 산지가 존재하고 연접구간에 석축이 설치되어 있으나 붕괴로 인한 파손이 관찰됨.

인가 배후의 석축 붕괴로 인가에 석축 파손 잔해물 및 토사가 유입되어 있으며 강우 시 추가 붕괴가 예상됨.

현장조사 및 안정해석을 종합한 결과 A등급으로 판정된 대상지로, 석축의 붕괴로 연접 인가가 파손되었으며 강우 시 추가 붕괴 가능성이 높으므로 취약지역으로 선정 및 관리가 필요함.

붕괴된 석축 및 토사사면을 복구하고 안식각을 형성하기 위하여 산지사방 사업이 필요함.

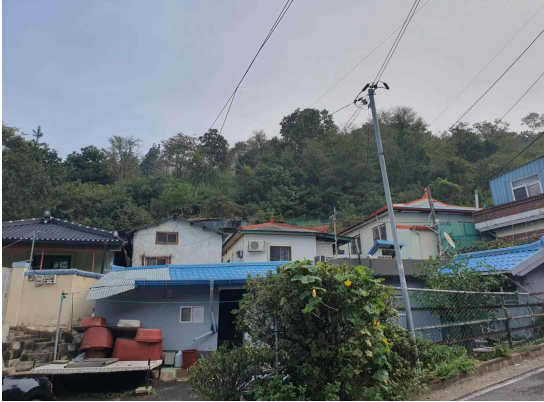
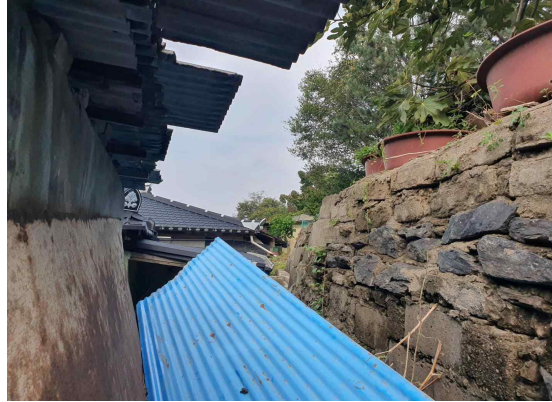
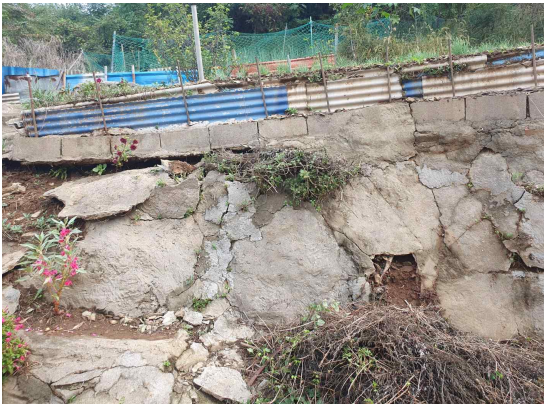
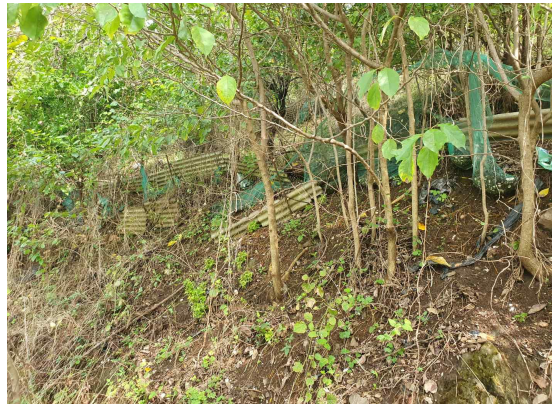
대상지 사면은 인가배후에 위치한 암반사면으로 균열 및 붕괴 와 낙석등이 발생하고 있어 인가 피해 가능성이 매우 높아 취약지역으로 선정하여 관리 필요함.

대상지내 붕괴 관측되고 낙석 및 심한 풍화로 인한 암반 균열등으로 산사태 발생 가능성이 매우 높아 산지 사방을 통한 사면 안정이 필요할 것으로 사료됨.

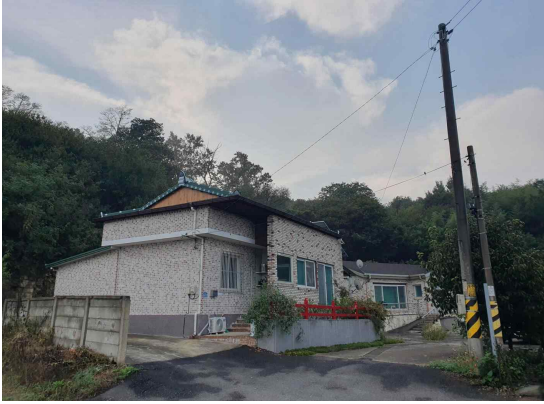
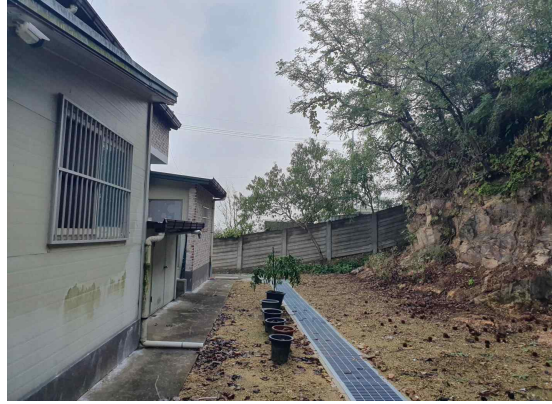
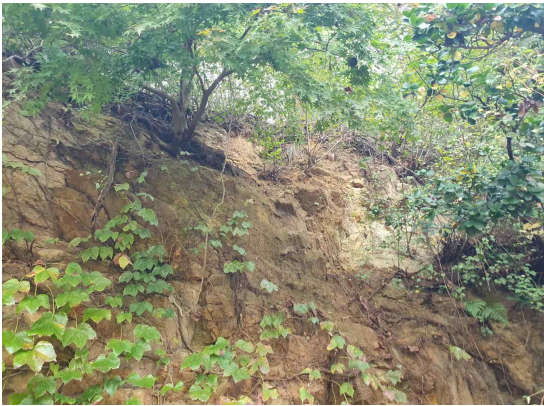
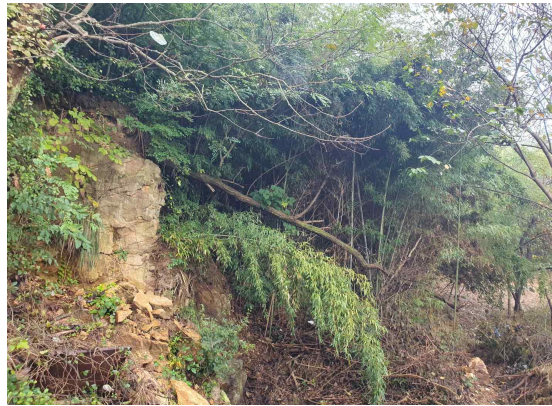
7. 산사태취약지역 지정예정지 전경

위 치	전북특별자치도 군산시 회현면 월연리 167-5입		
취약지역 면적	713 m ²	하류 생활권 인가	2 개소
하류 주요 보호시설	인가		
현 황	본 조사대상지는 화성암이 모암인 하강사면형의 암반사면으로 풍화가 심하고 주로 중경목의 활엽수가 식생하고 있으며 유출구 인가가 위치해 있음.

본 조사대상지는 이미 붕괴가 진행되고 있으며 낙석 및 침식으로 인해 사면이 불안정하여 추후 붕괴 우려 있고 현장조사 및 안정해석 결과 위험등급 A등급으로 판정되어 산사태 취약지역 지정 심의 안건으로 상정함.

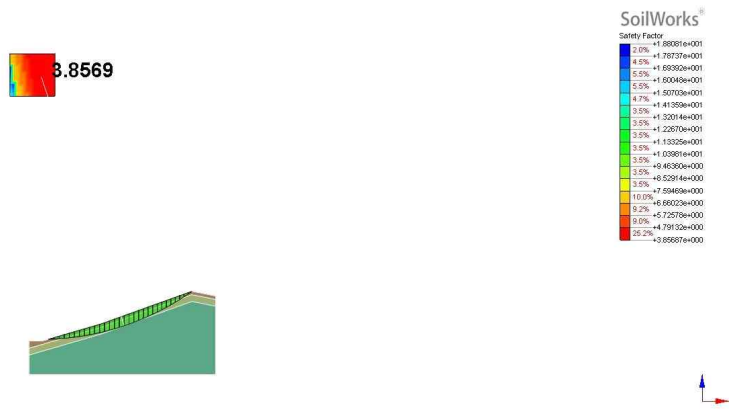
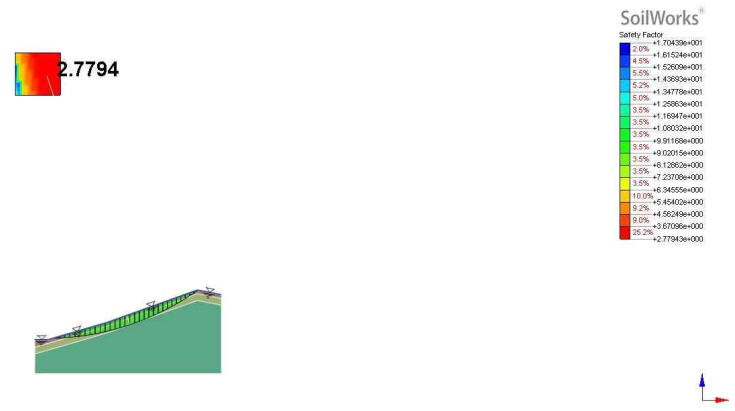
산사태 안정해석 결과 도면

건기시 : 기준안전율 충족

우기시 : 기준안전율 충족

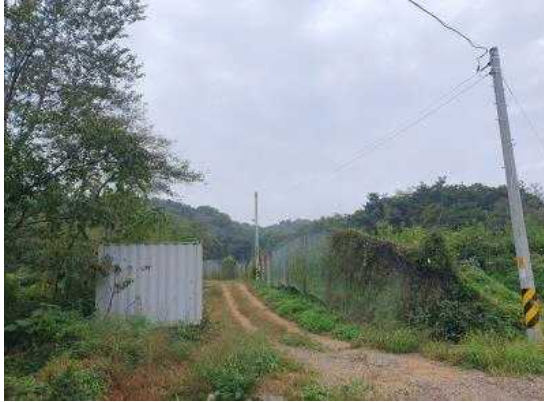
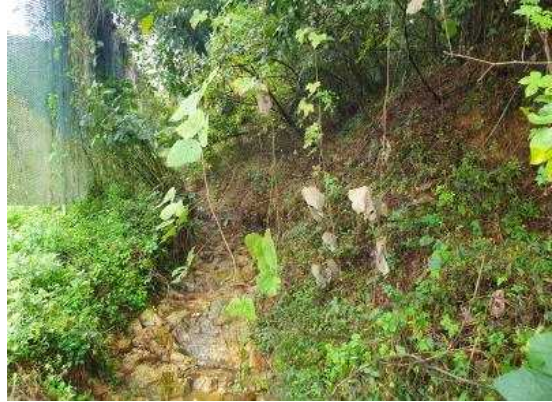
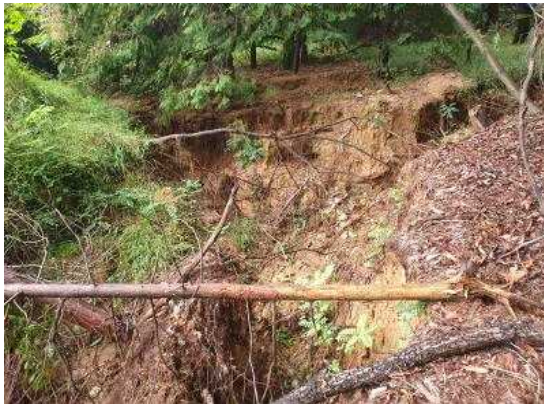
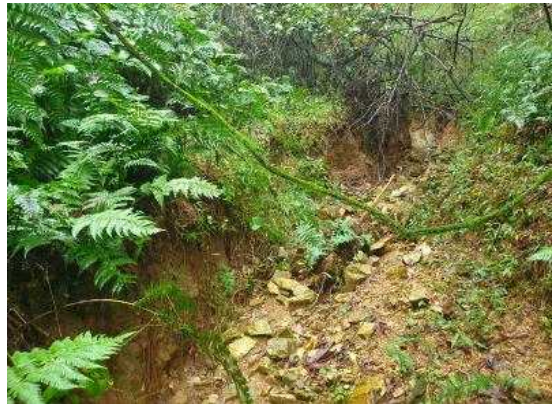
대상지에 대한 현장조사 평가표 점수는 19점이며, 토석류 시뮬레이션 결과 0점으로 판정되었음. 현장조사 평가표와 토석류 시뮬레이션에 의한 합산 점수에 의해 실태조사에 따른 등급이 C등급으로 판정됨에 따라 일반 산지로 관리하는 것이 적절한 것으로 판단됨.

- 1) 재해예방 사업종 : 현 상태 유지
- 2) 재해예방 사업 가능 여부 : 해당사항 없음.
- 3) 재해예방 사업종 선정 사유 : 해당사항 없음.

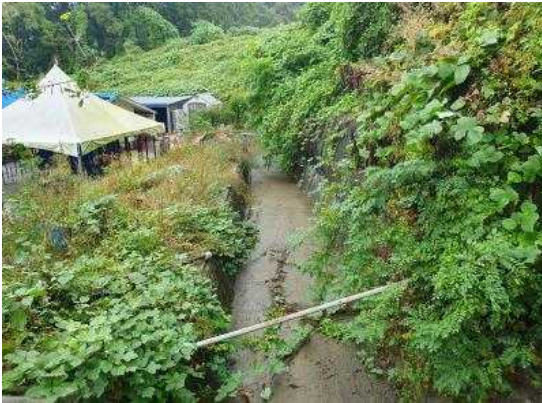
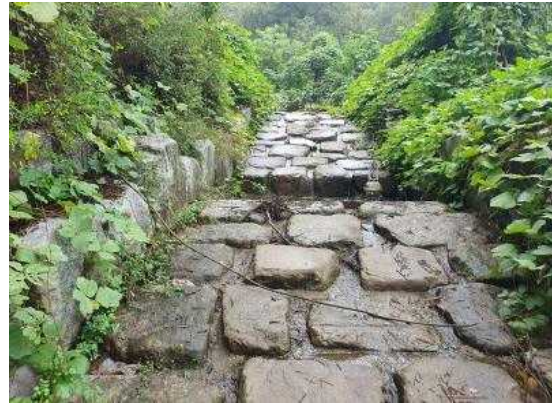
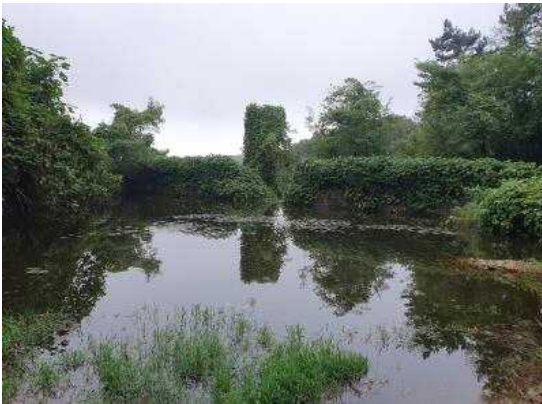
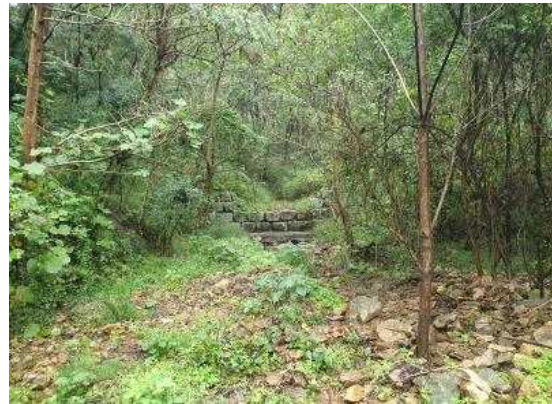
- 계류 내 사방댐, 기슭막이 등의 사방시설이 설치되어 있으며 시설물 상태가 양호함.
- 사방시설을 반영한 토석류시뮬레이션 결과, 사방댐으로 토석류를 충분히 차단 가능한 것으로 검토됨에 따라 본 대상지는 산사태취약지역 해제가 가능한 것으로 판단함.

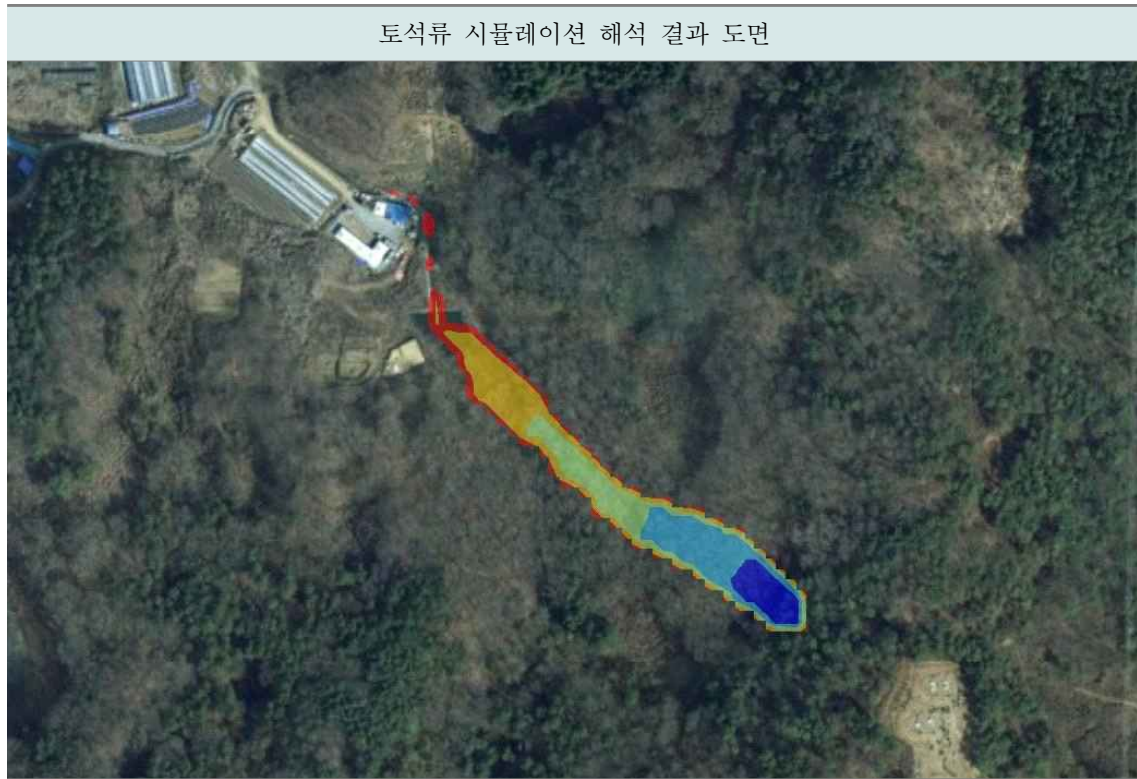
4. 토석류 시뮬레이션 결과

토석류 시뮬레이션 평가		
구분	토석류 확산 영향범위 내 대상 없음	토석류 확산 영향범위 내 대상 있음
해당 여부	○	-

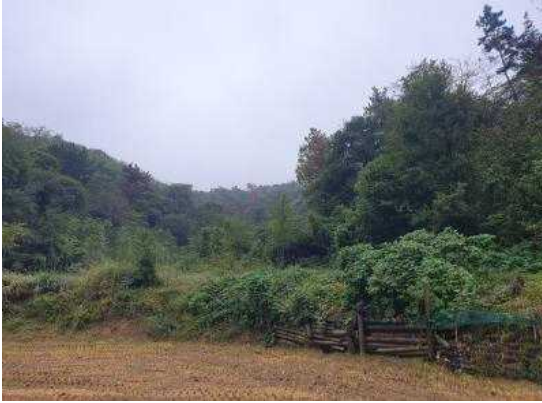
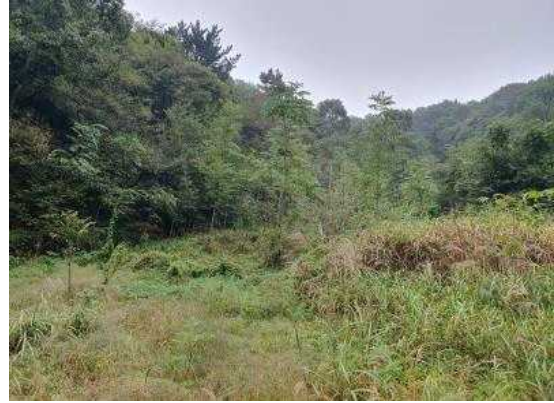
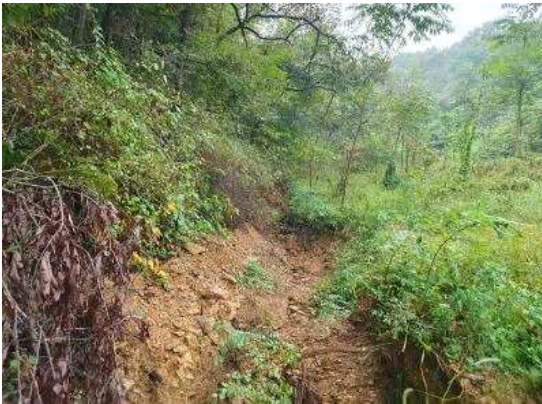
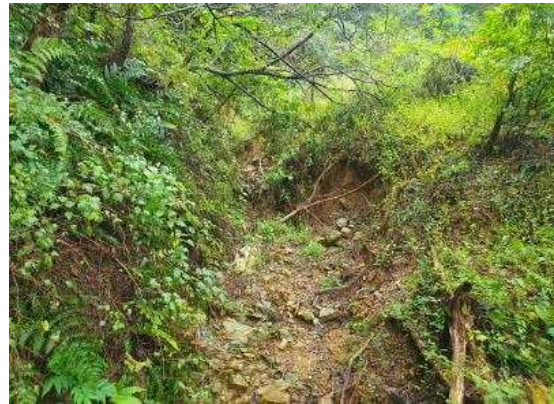
- 현장점검 결과, 산사태취약지역 지정 이후 현재까지 별도의 사방사업은 미적용된 대상지이나 10년 이상 토사 유출이 미발생 하였음.
- 토석류 시뮬레이션 검토결과, 유출구 하류 방향에 토석류로 인한 재해 영향성이 미비하므로 해제가 가능한 것으로 판단됨.

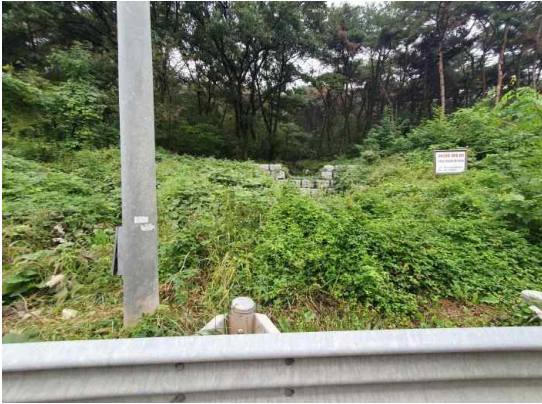
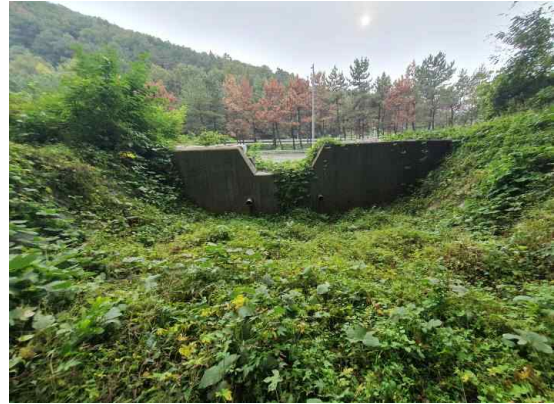
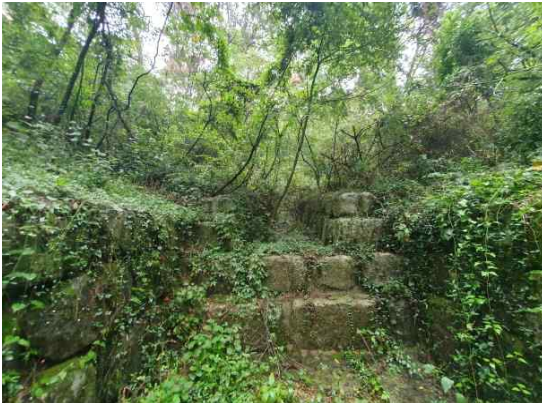
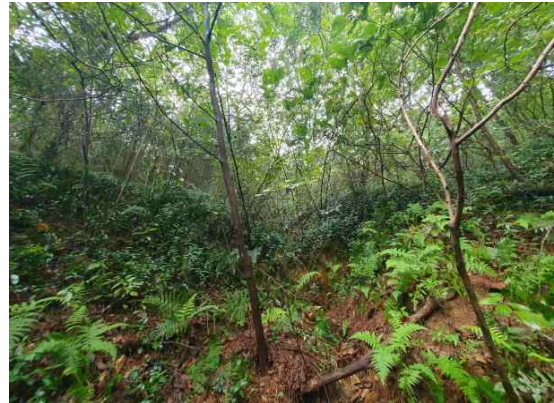
- 대상지 직하부 고속도로 위치하나 계안 전석사방댐 및 계류보전 시설물 설치되어 있어 피해 가능성 낮을 것으로 판단됨.
- 사방댐 대수면 저수량 약 10% 미만으로 관찰되며 물빼기 구멍 및 시설물 상태 양호함.
- 기슭막이 및 바닥막이 균열 및 파손 관찰되지 않으며 시설물 상태 양호함.
- 토석류시뮬레이션 결과, 토석류의 확산범위 내 피해대상이 존재하지 않아 취약지역의 해제가 가능할 것으로 사료됨.

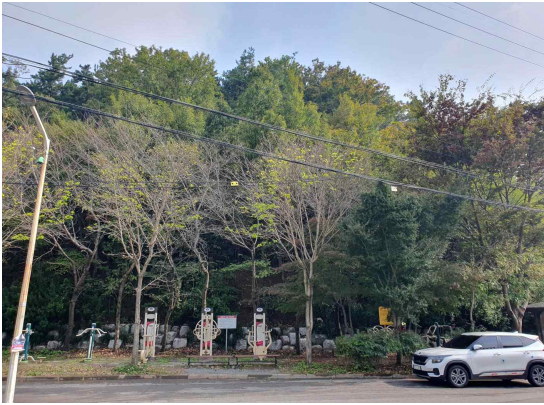
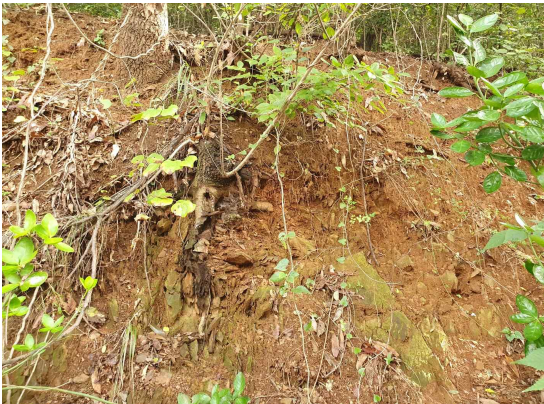
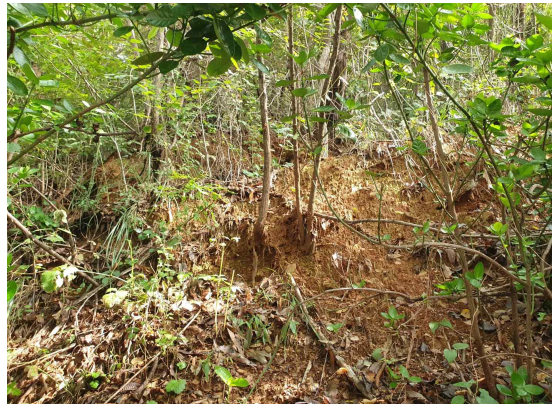
- 해제 대상지는 공용 운동시설이 유출구에 위치하고 있고 경사길이 및 경사도 높으나 사면안정화를 위한 돌쌓기 시설 설치되어 있어 기존 산사태위험 요소가 해소되어 취약지역 지정 해제 심의 안건으로 상정함.

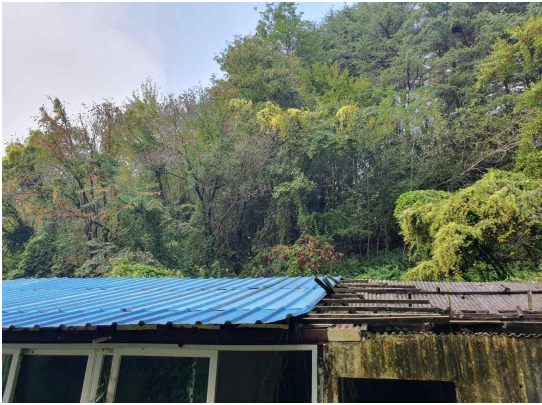
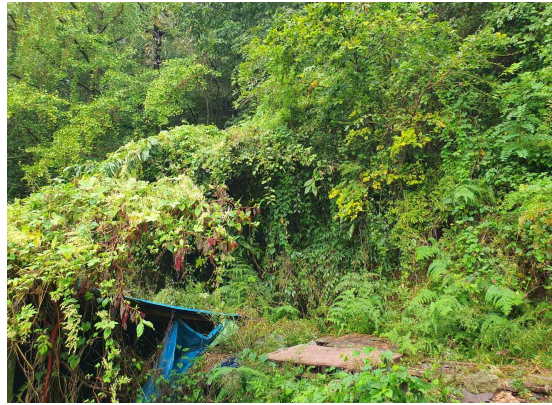
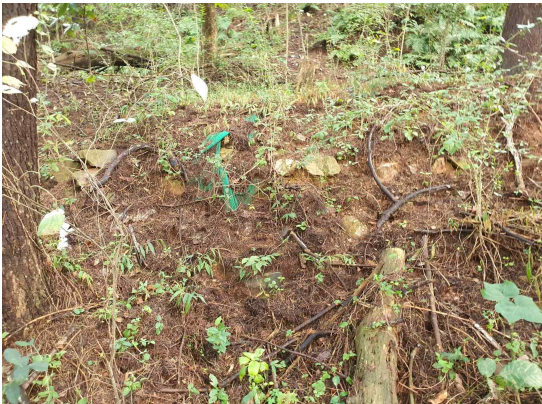
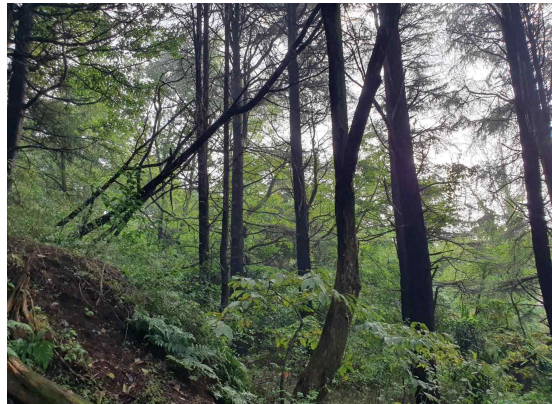
- 해제 대상지내 복합적인 사면형상으로 산사태 위험요소인 침식 및 유실 관측되고 사면 배수가 원활하지 않으며 경사도 높고 유출구 인가 밀집하고 있어 산사태 발생 가능성 있음.
- 그러나 2027년 공원부지 편입으로 2025년 거주민 이주 계획이 잡혀있어 사면 형상이 변경 될 것으로 계획이 잡혀 있고 그에 따라 조사일 현재 주민 이주 완료되어 인명피해 우려가 해소되어 산사태 취약지역 해제 대상으로 심의 안전 상정함.
